第三節 杉本神社

第一項 構造形式と沿革

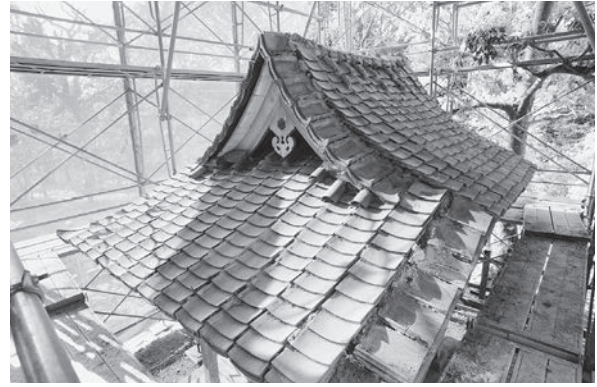
図286 丸瓦解体後の状況

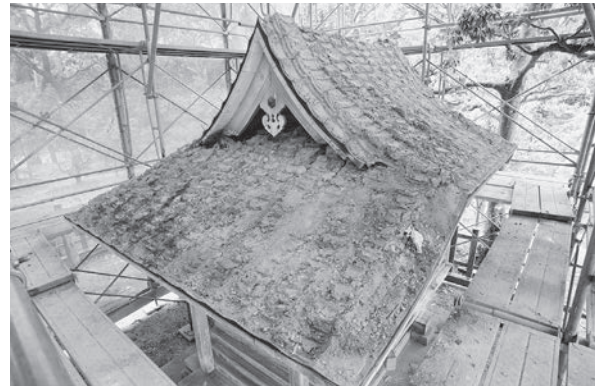
図287 平瓦解体後の状況

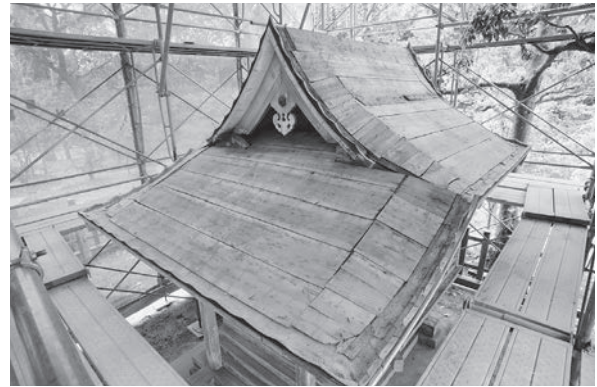
図288 野地板の状況

土居葺と野地板は前回の修理によるもので、洋釘止めであることから昭和期の材料と思われる。土居葺は、厚さ二mmほどの機械割の扮板であった。

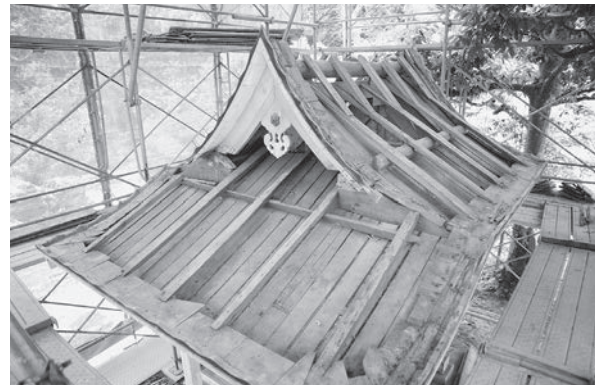
図289 野垂木の状況

野垂木は止直しに洋釘が使われていたものの、元は和釘で止められていたことから天保期当初の部材であると判断できた。底部の土居桁を外したところ、化粧野地の上は汚れがなかったことから、天保期に建造されて以後、外されていなかったものと思われる。ここに墨書のある木片があったことから建立年代がわかった。

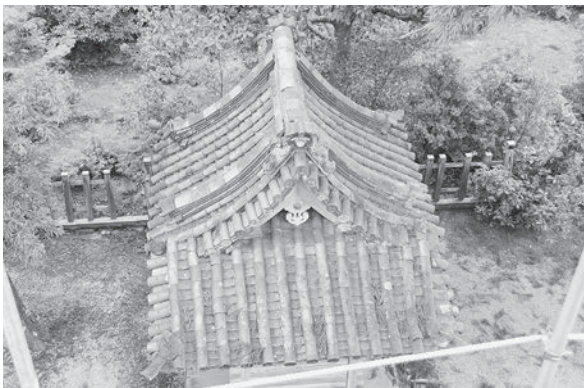
瓦は、表面が湿気のために緑色に変色している状態であった。葺土には粘りがなくなり、瓦葺はずれを生じ、棟には脱落した瓦もあった。降棟の獅子口は傾いているものがあり、留蓋も欠失しているものがあるなど、屋根は全面的に葺替時期に来ていたが、雨漏りは生じていなかった。

図295 杉伐採直後の屋根の状況

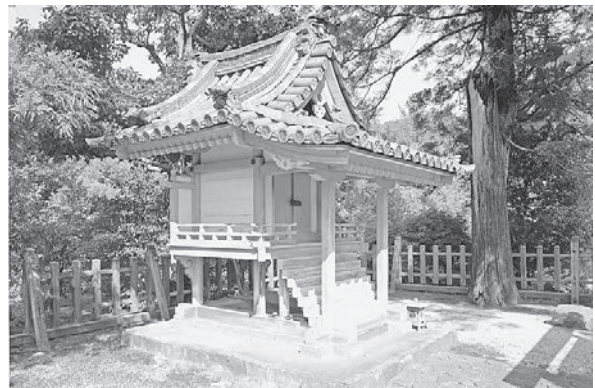
図293 杉本神社修理前正側面（西南面）

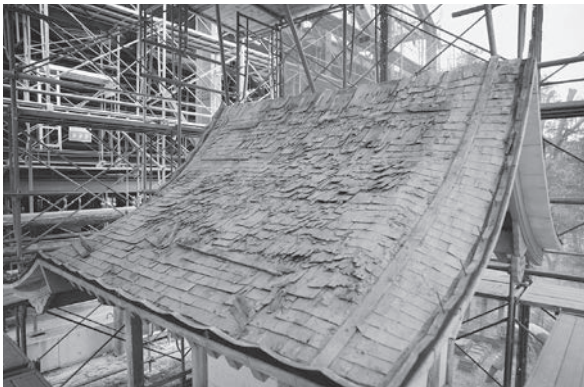
図296 土居葺の破損状況

野地の上に、アスファルトルーフィングを敷き込んだ。

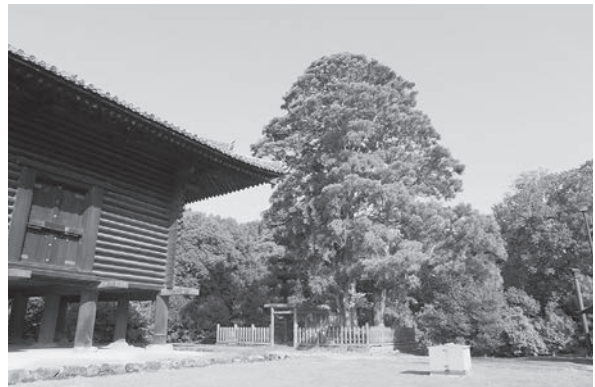
杉本神社の脇には、正倉の修理前まで杉の大木があり、さらに正倉の北側でもあり、日当たりの悪い状況であった。また、背後にも樹木が茂り、常に湿気の高い状態であった。

図294 杉本神社修理前周辺の環境

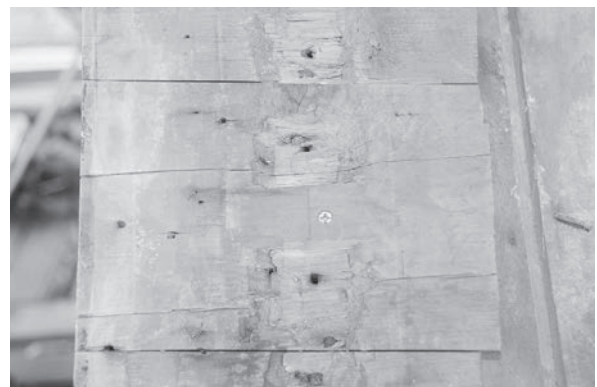
図297 裏甲天端の状況

化粧裏板を流し板に打つ。垂木先に茅負を打ち、裏甲を載せる。裏甲は、和釘の痕跡があり、洋釘にて打ち直されていた。この上端に竹釘の跡などが無いので、天保期当初から瓦葺であったと考えられる。

注七 調査事項で述べるが、現状の裏甲は和釘止めの痕跡があり、天保期の材と思われるが、この裏甲天端に檜皮葺の軒付痕跡が見いだせない。

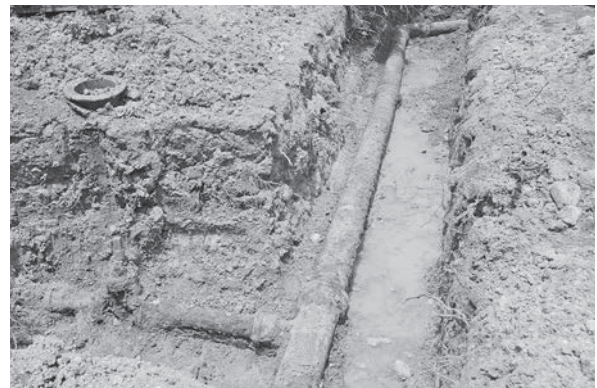
水道管は、昭和十二年に設置された鑄鉄管であったが、今回、ポリエチレン管（径二〇〇A）に交換した。

図301 昭和十二年に設置された消火栓配管

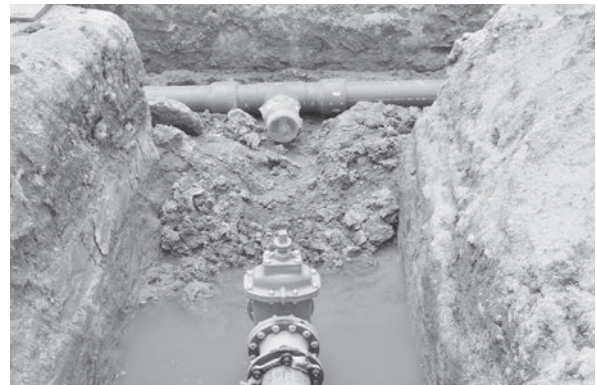
図302 新規ポリエチレン管と切り離した既存管
