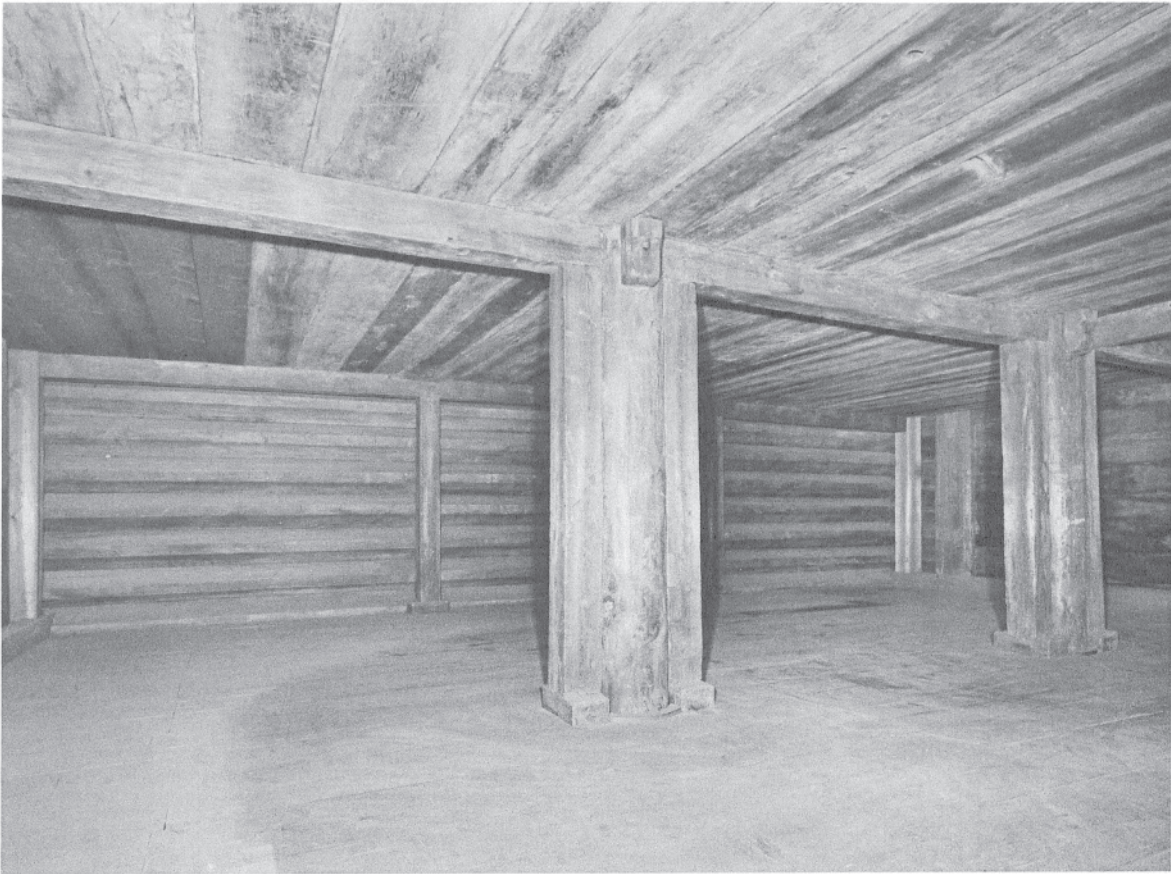
93 ガラス戸付陳列棚解体後の中倉一階北面
西南より見る。北倉南面の校木の外側が見えている。校木前の両端の柱は大正修理時のものであるが、中間のものは当初あるいは創建後かなり早い時期に入れられたものである。

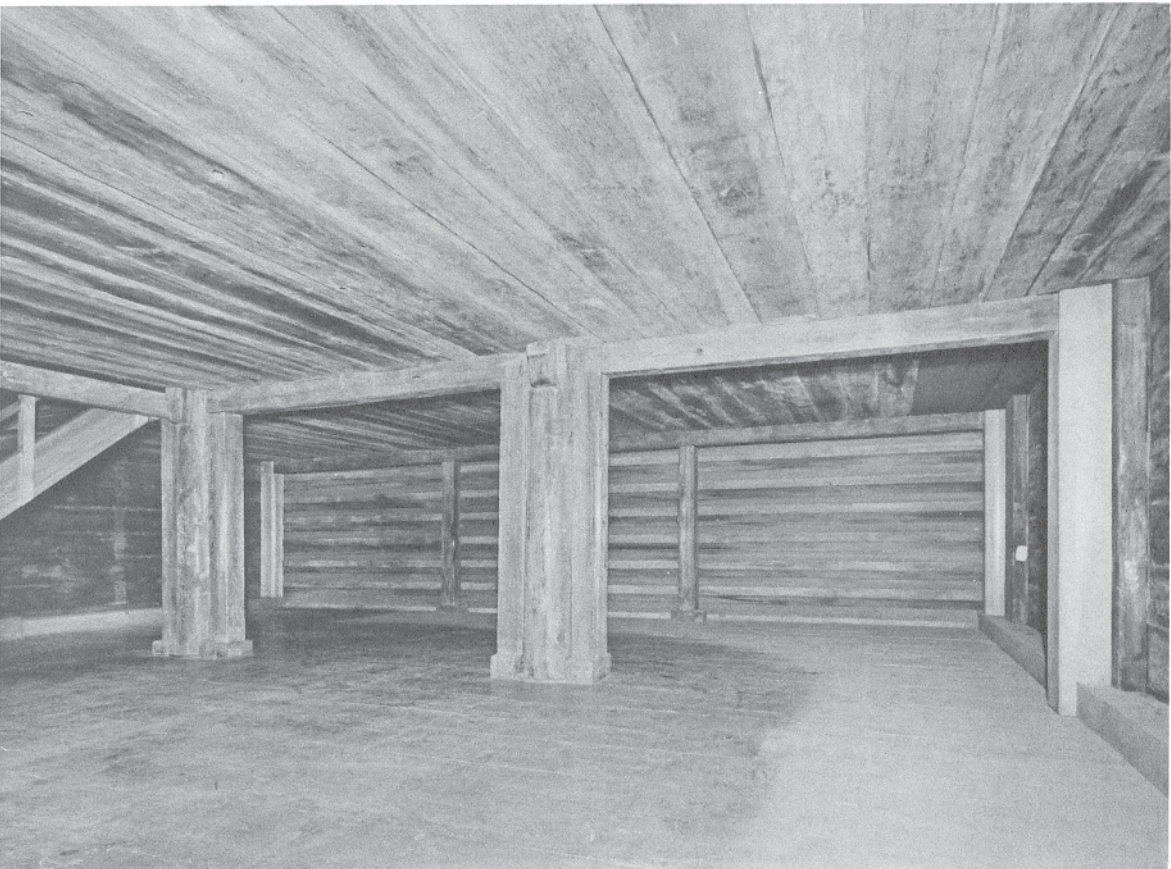
94 ガラス戸付陳列棚解体後の中倉一階南面
西北より見る。南倉北面の校木外側が見えている。校木に風蝕を受けた様子は見られない。

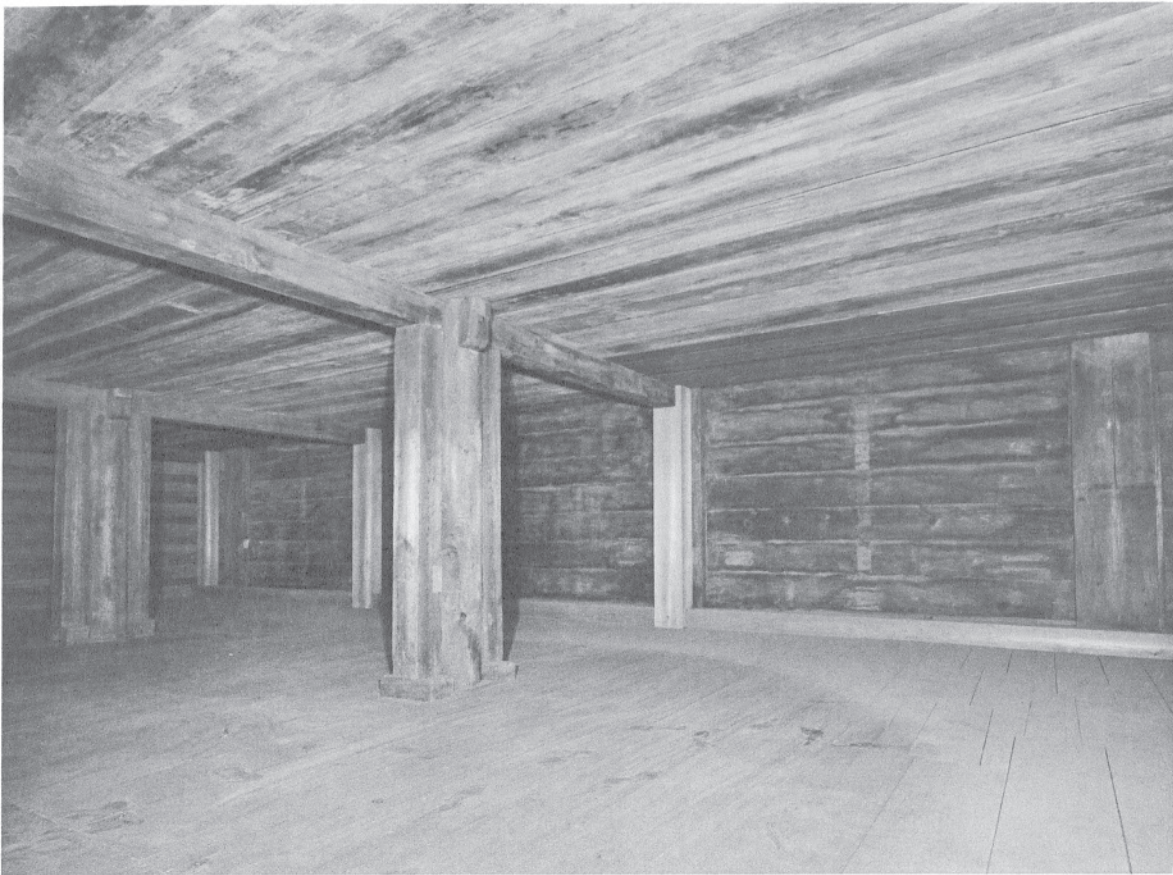
95 ガラス戸付陳列棚解体後の中倉一階西面
東北より見る。中倉の西面には両端校木脇に柱が立ち、その間は羽目板になる。西面の柱には根継が施されていた。

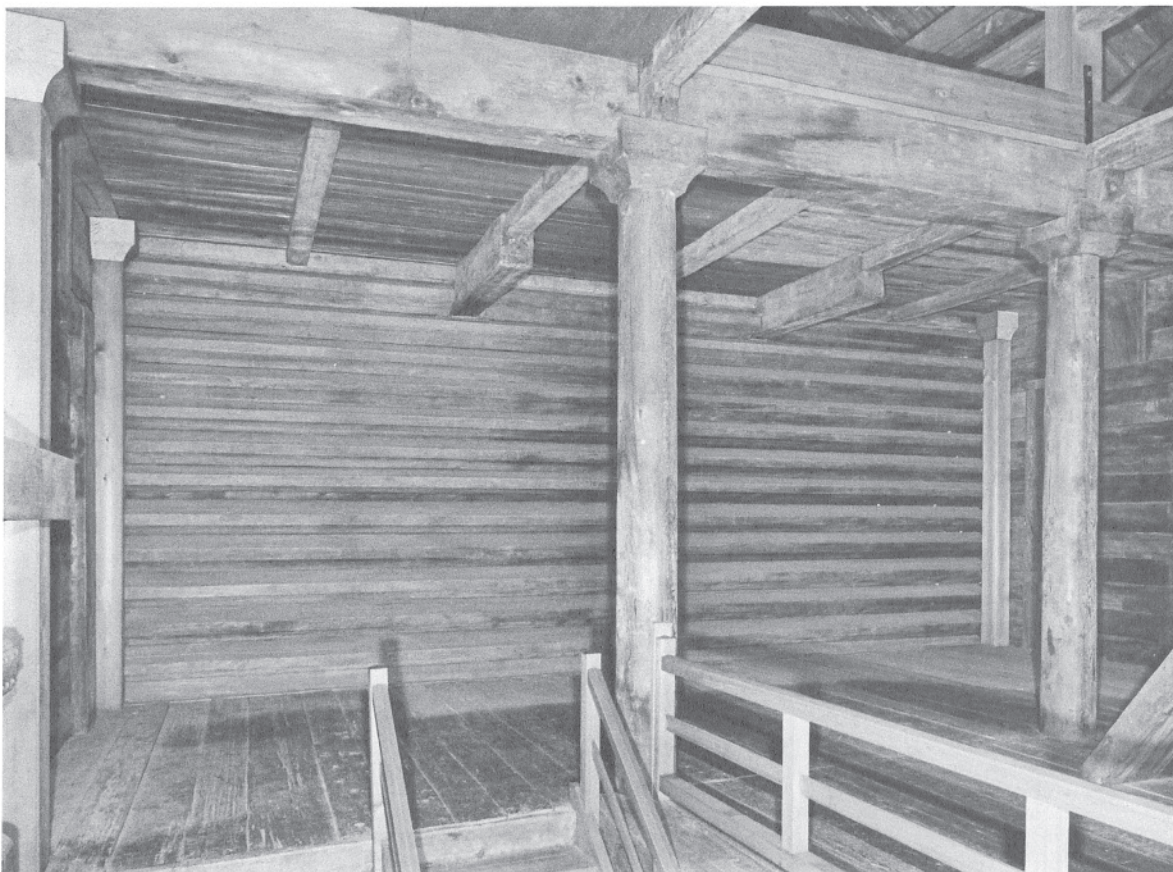
96 ガラス戸付陳列棚解体後の中倉二階南面
東北より見る。南倉大梁から中倉側にかけた妻梁は、中倉の大梁までは届かず、途中で途切れる様子がわかる。

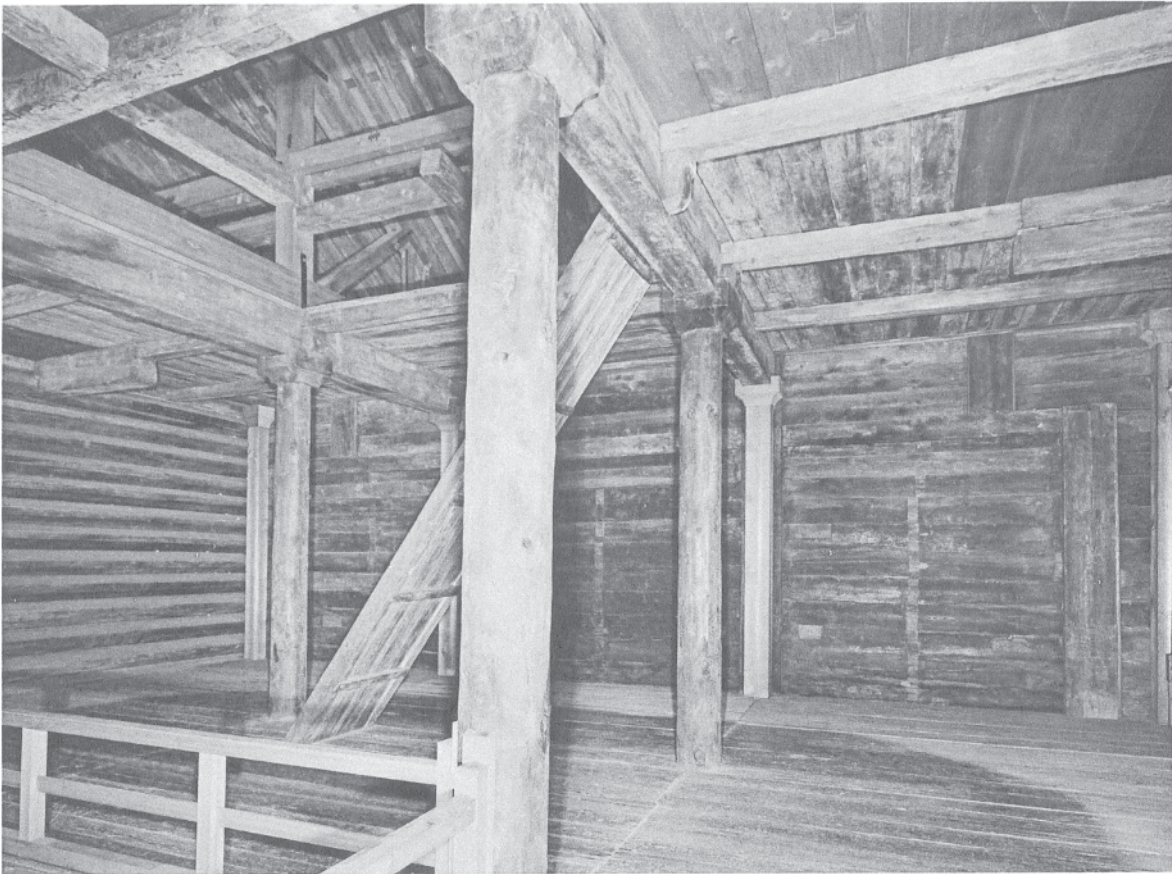
97 ガラス戸付陳列棚解体後の中倉二階西面及び南面
東北より見る。北倉からかかる妻梁にも南倉からかかる妻梁にも、その先端に丸桁があった仕口の痕跡は見られないことから、正倉が「当初は二棟であった」という説は否定される。

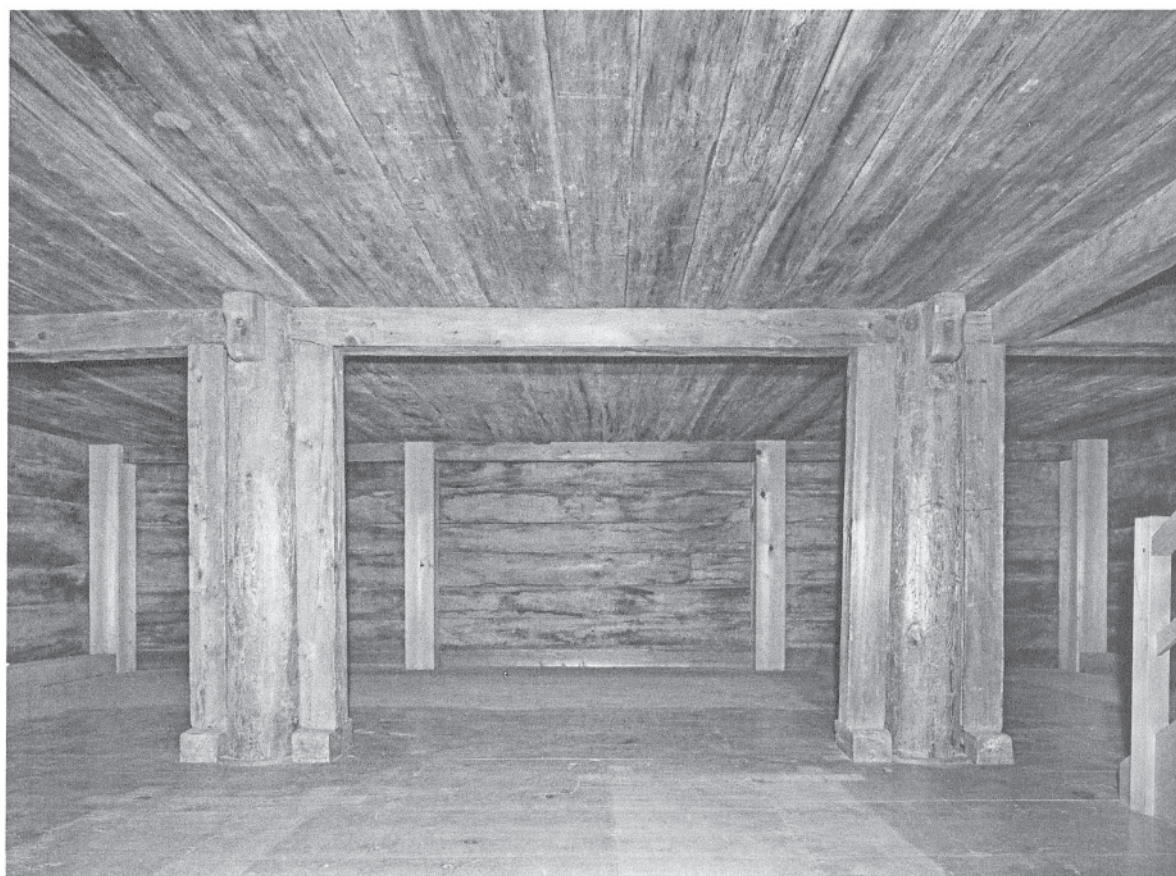
100 ガラス戸付陳列棚解体後の北倉一階北面
南より見る。一階の外に面した壁面には、雨染みの痕跡が多い。

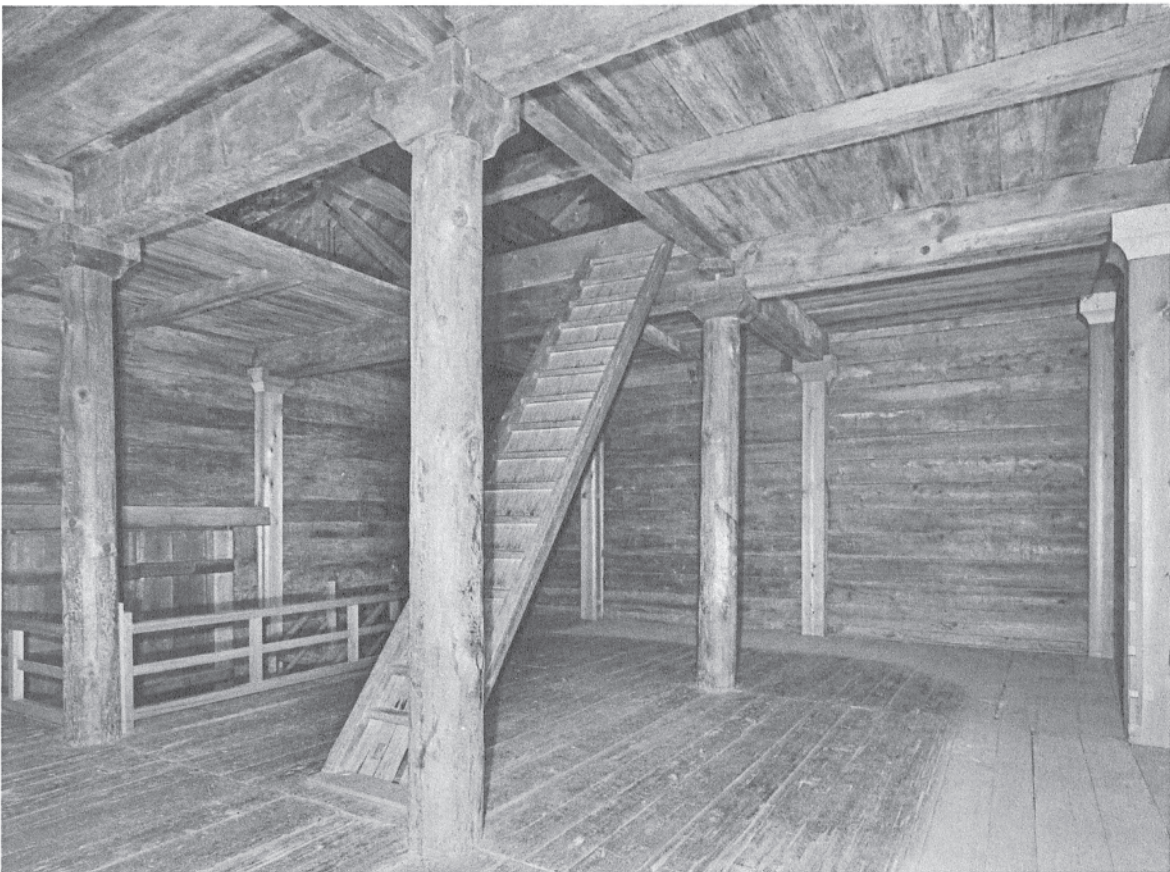
102 ガラス戸付陳列棚解体後の北倉二階南面及び東面
西北より見る。北倉大梁から中倉側にかかる妻梁の様子がよくわかる。

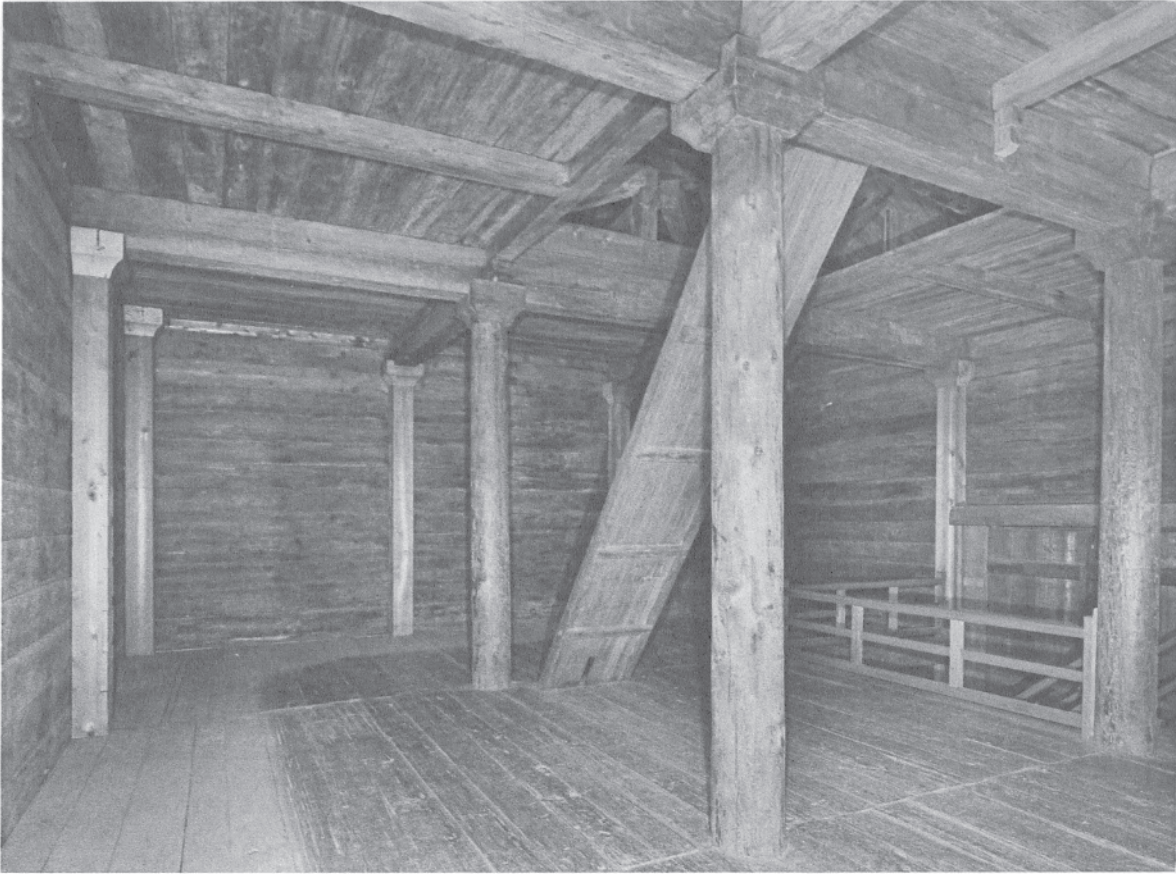
103 ガラス戸付陳列棚解体後の北倉二階北面及び東面
西南より見る。手前に見える四天柱西面には、元禄六年（1693）の墨書がある。
