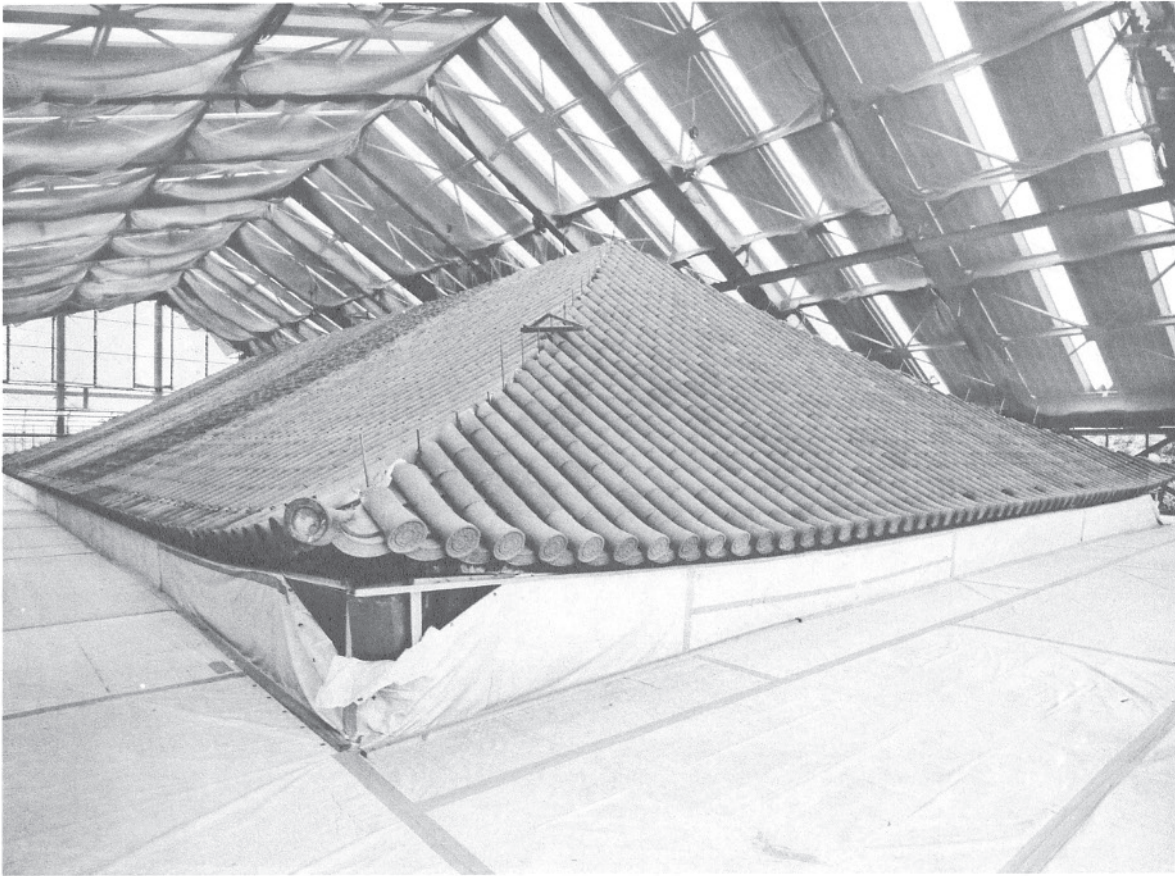
115 北面及び東面の丸瓦葺き上げ完了
東北より見る。北面は、西面同様現代製法で製作した補足瓦を葺いた。

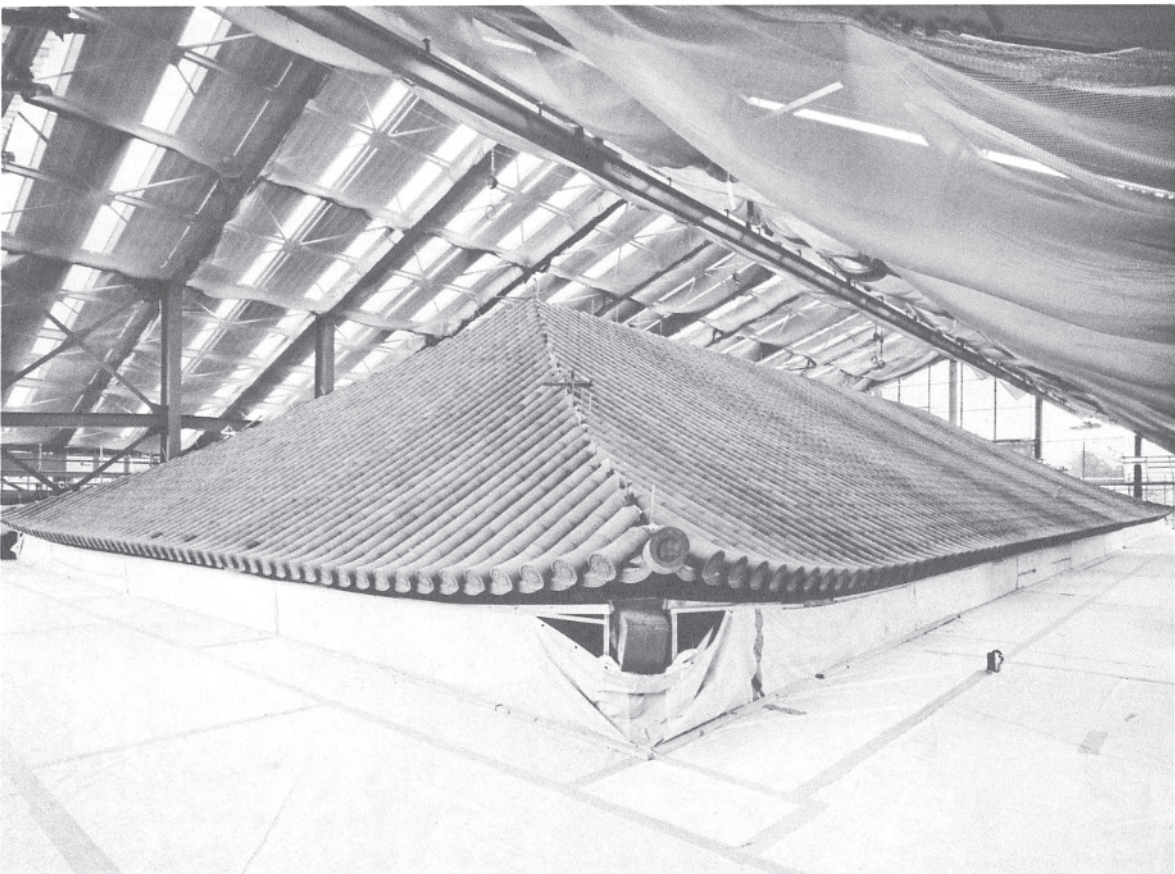
116 北面及び西面の丸瓦葺き上げ完了
西北より見る。北面及び西面はすべて補足瓦だが、いぶしを飛ばした仕上げにより落ち着いた色合いとなった。

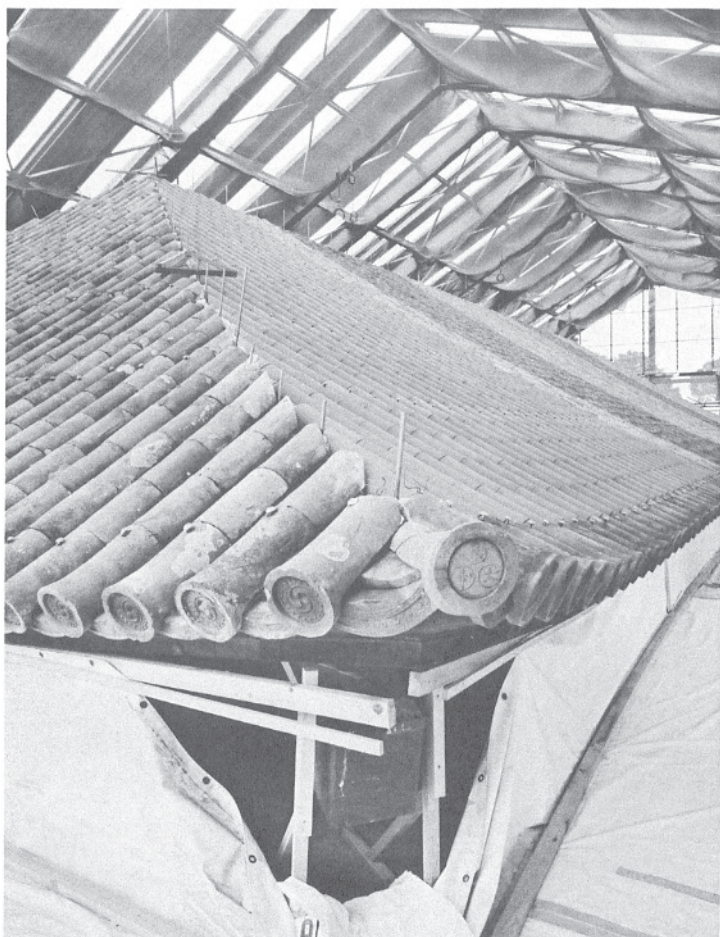
117 東南隅の丸瓦葺き上げ時の状態

東南より見る。隅木上にステンレスの鋼棒を立て、この後鋼棒で横にも繋いで、それに鬘斗瓦を結ぶことで、地震時の棟積崩壊を防ぐ。隅丸瓦（天保六年（1835）製）は破損のため取り替えることにしたが、東面及び南面の軒瓦はすべて再用瓦なので、新旧のバランスを整えるため、西北の隅丸瓦（元禄六年製）と位置を入れ替えた。

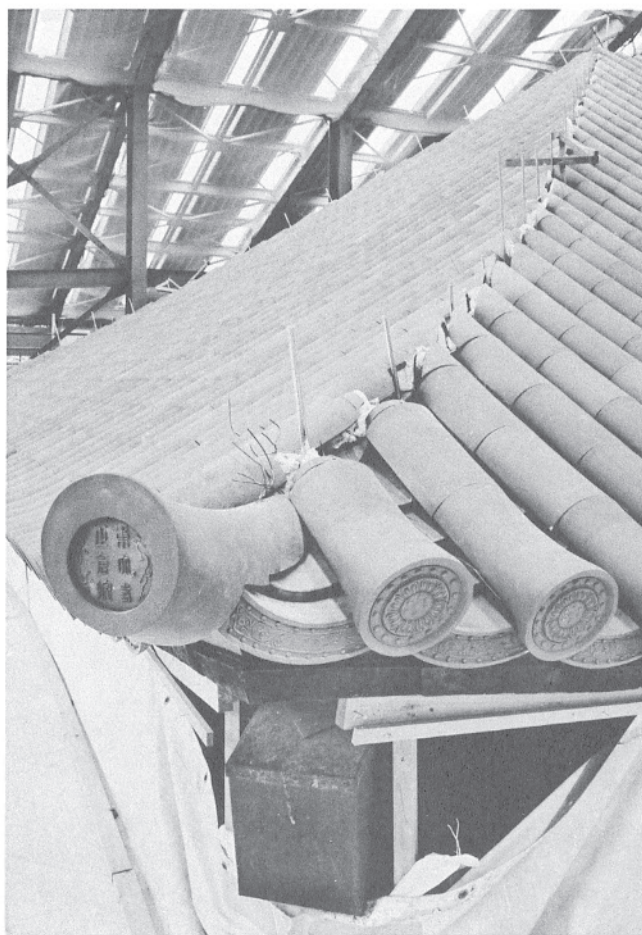
118 西北隅の丸瓦葺き上げ時の状態

西北より見る。隅丸瓦は4本中1本を取り替えた。写真に写る瓦が取り替えた隅丸瓦。修理前は元禄六年の瓦であったが、再用瓦と補足瓦のバランスを整えるため、今回の修理で取り替える東南の隅丸瓦と入れ替え、西面及び北面は補足瓦で統一した。

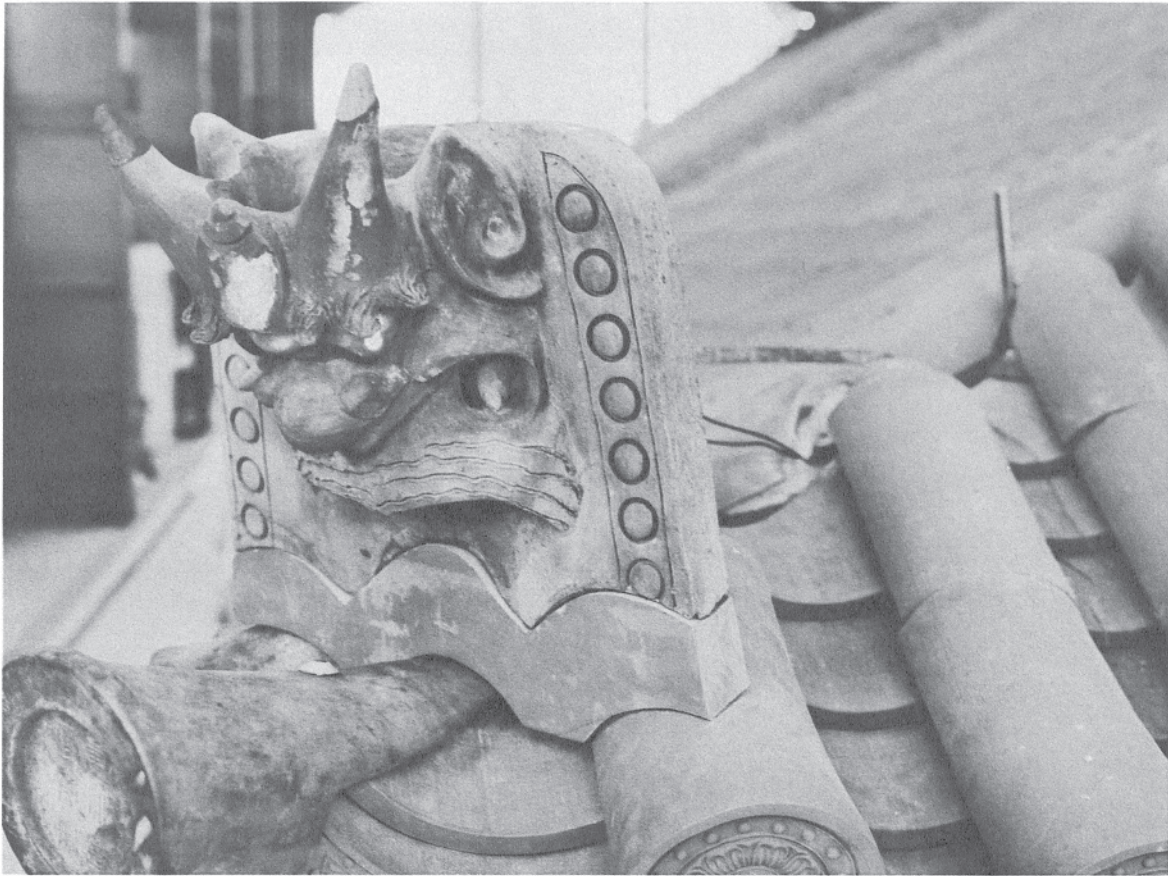
119 東北一の鬼瓦の嵩上げ詳細

東北一の鬼瓦は、ほかの一の鬼瓦より成が低かった。修理前は丸瓦の瓦当と漆喰により嵩上げしていたが、不安定なので、今回の修理では下に瓦を継ぎ足し、嵩上げを行った。

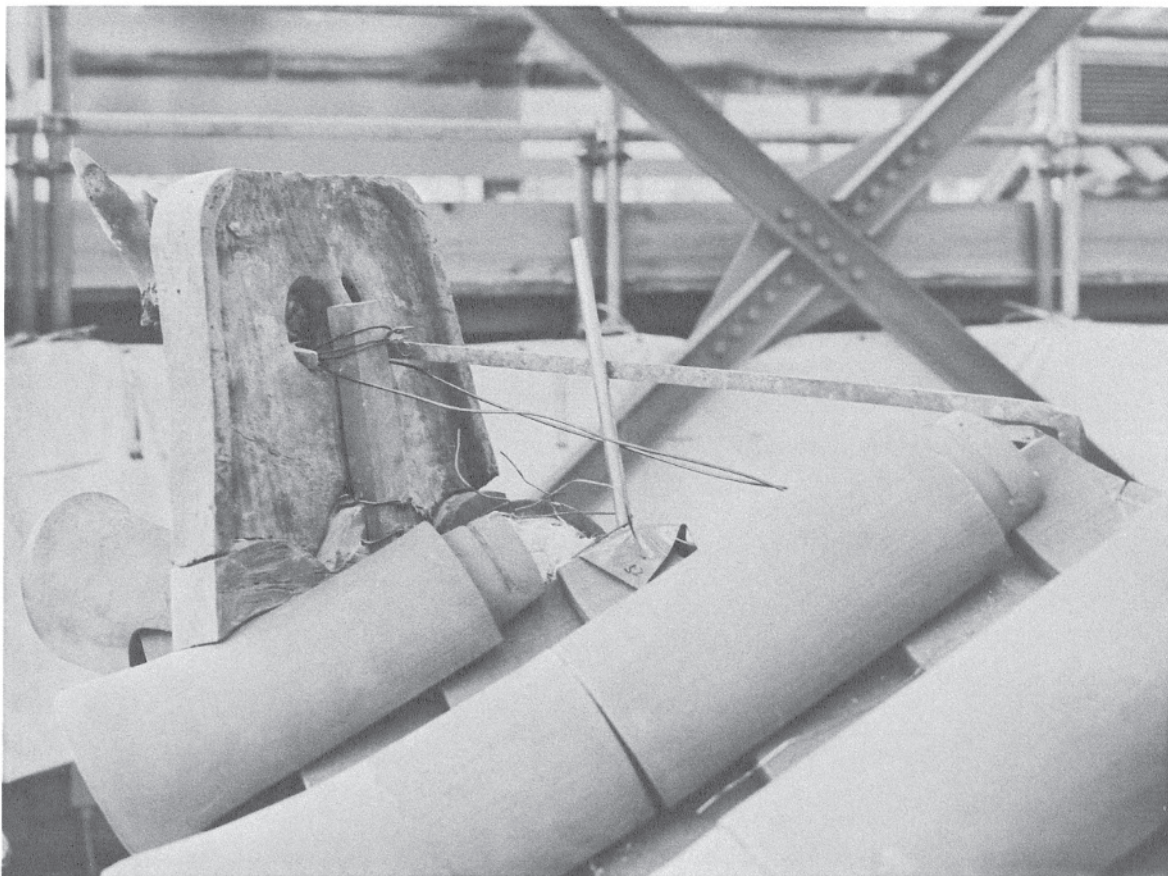
120 東北一の鬼瓦据え付け背面の様子

嵩上げた瓦製の台には背面に支えの棒を伸ばし、鬼瓦の把手と銅線で結び付けた。

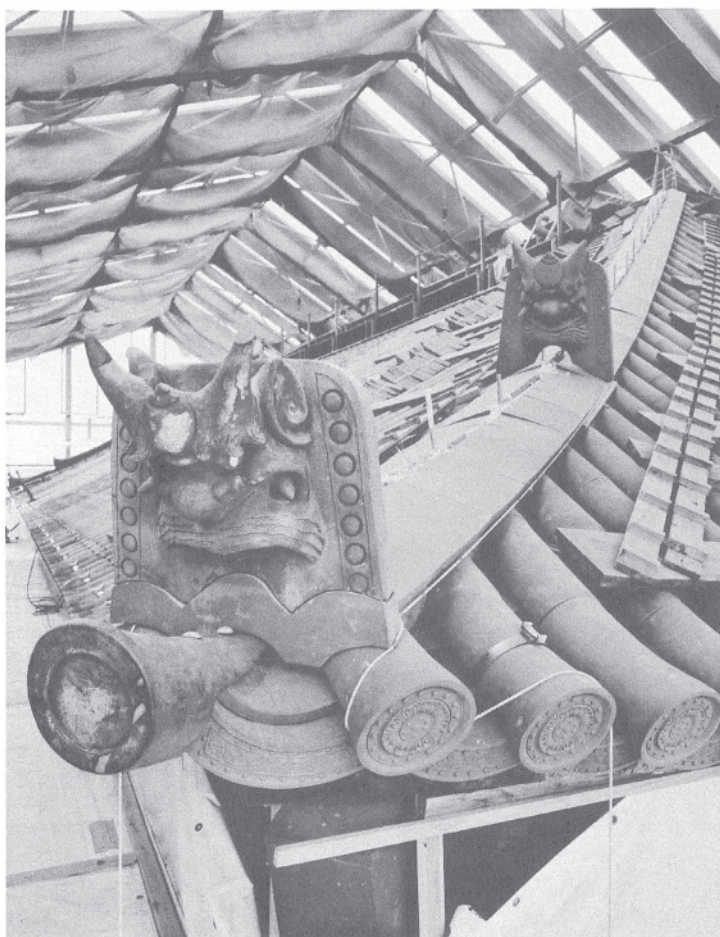
121 東北隅棟積積施工中

北より見る。鬼瓦を据え付け、台熨斗瓦を並べたところ。修理前の二の鬼瓦は割れており、また隅棟用の鬼瓦でないものが使われていたので、今回の修理で一の鬼瓦に倣って製作し、取り替えた。

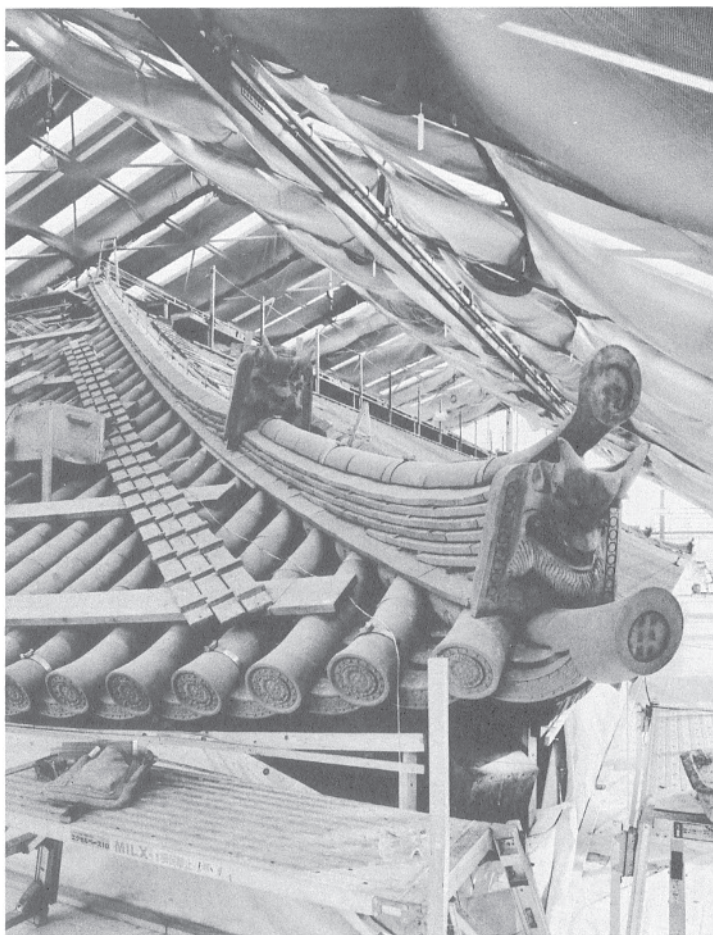
122 西北隅棟積積施工中

北より見る。稚児棟は積み上がり、二の棟の割熨斗瓦を積んでいるところ。

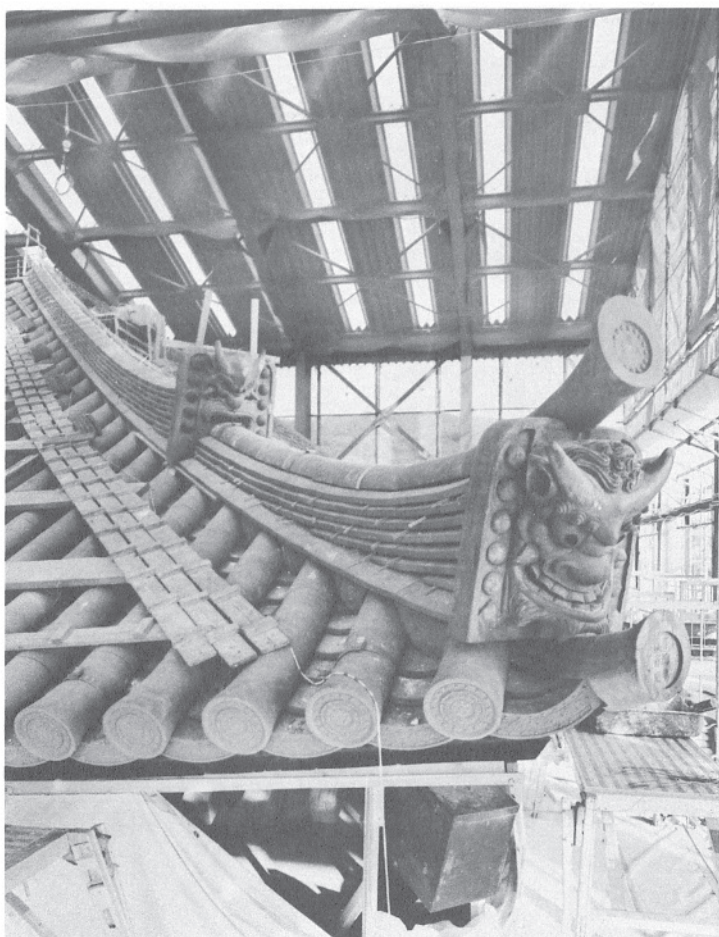
123 西南隅棟棟積施工中

西より見る。稚児棟は積み上がり、二の棟の割鬘斗瓦をほぼ積み上げたところ。この隅棟の鬼瓦はほかのものよりもかなり大きく、稚児棟の捨鬘斗瓦は1段多く積んで棟高を調整している。

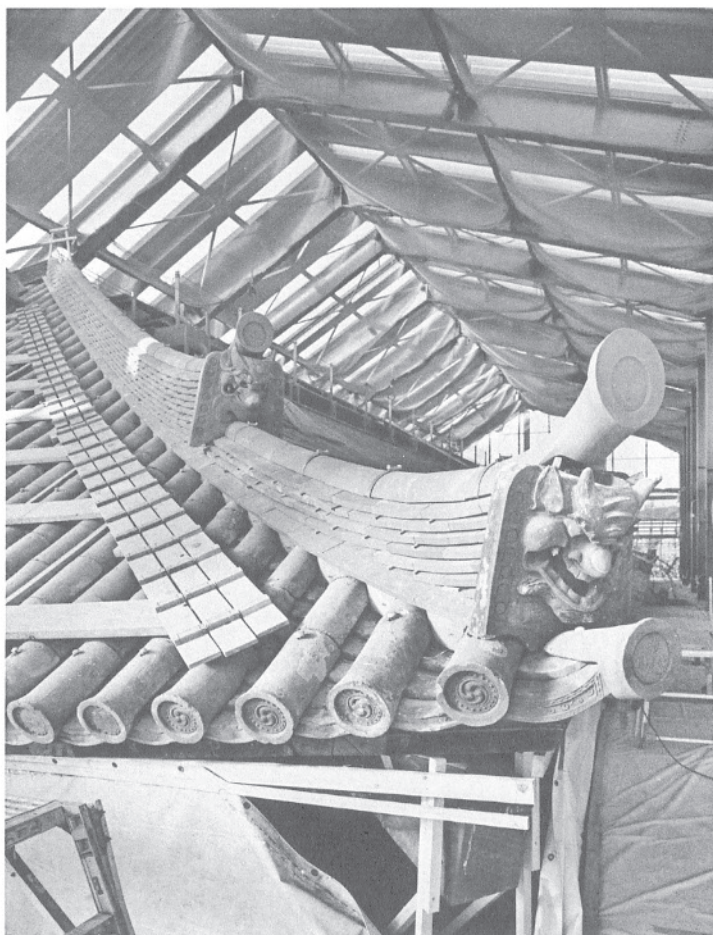
124 東南隅棟棟積完了

南より見る。隅棟の完了したところ。稚児棟は3段、二の棟は8段積とし、鬼際にはそれぞれ捨鬘斗瓦を入れた。

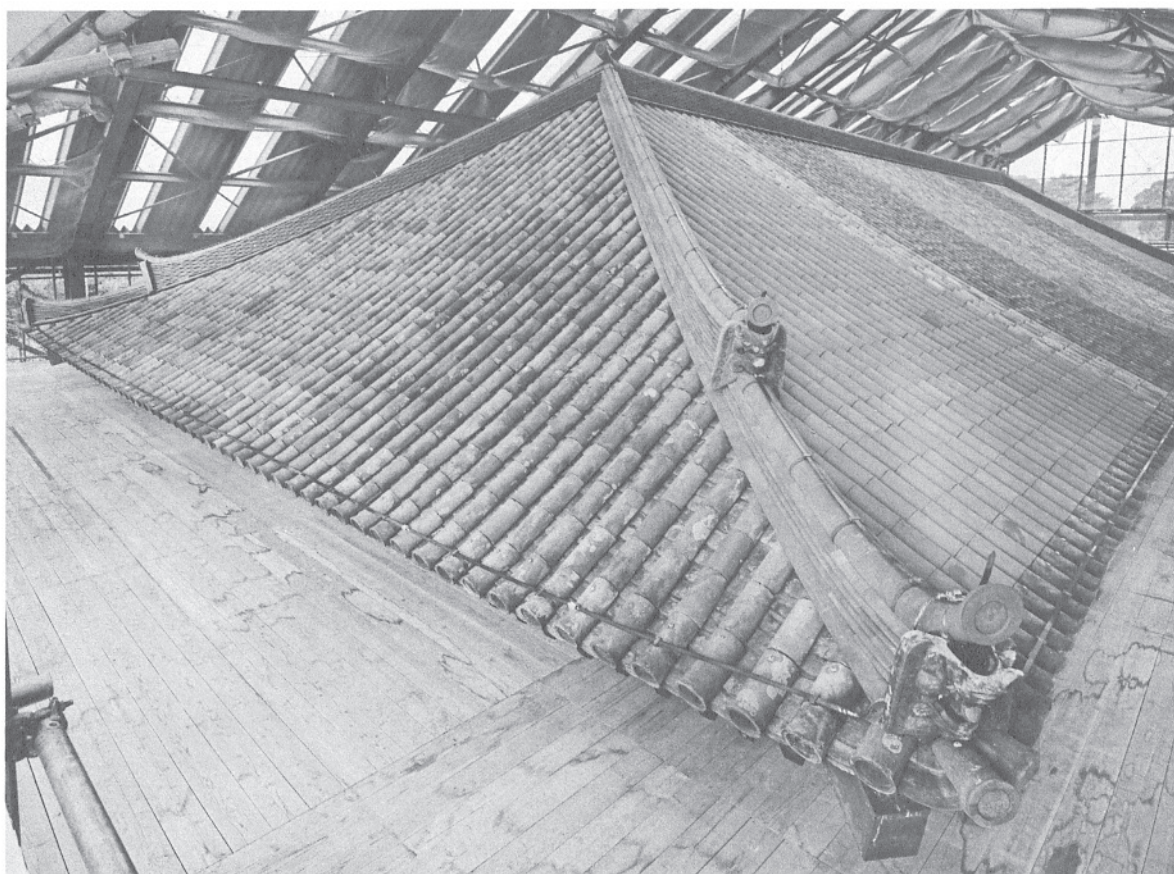
125 南面及び東面の本瓦葺き上がり
東南より見る。南面及び東面は再用瓦を中心に葺き直した。

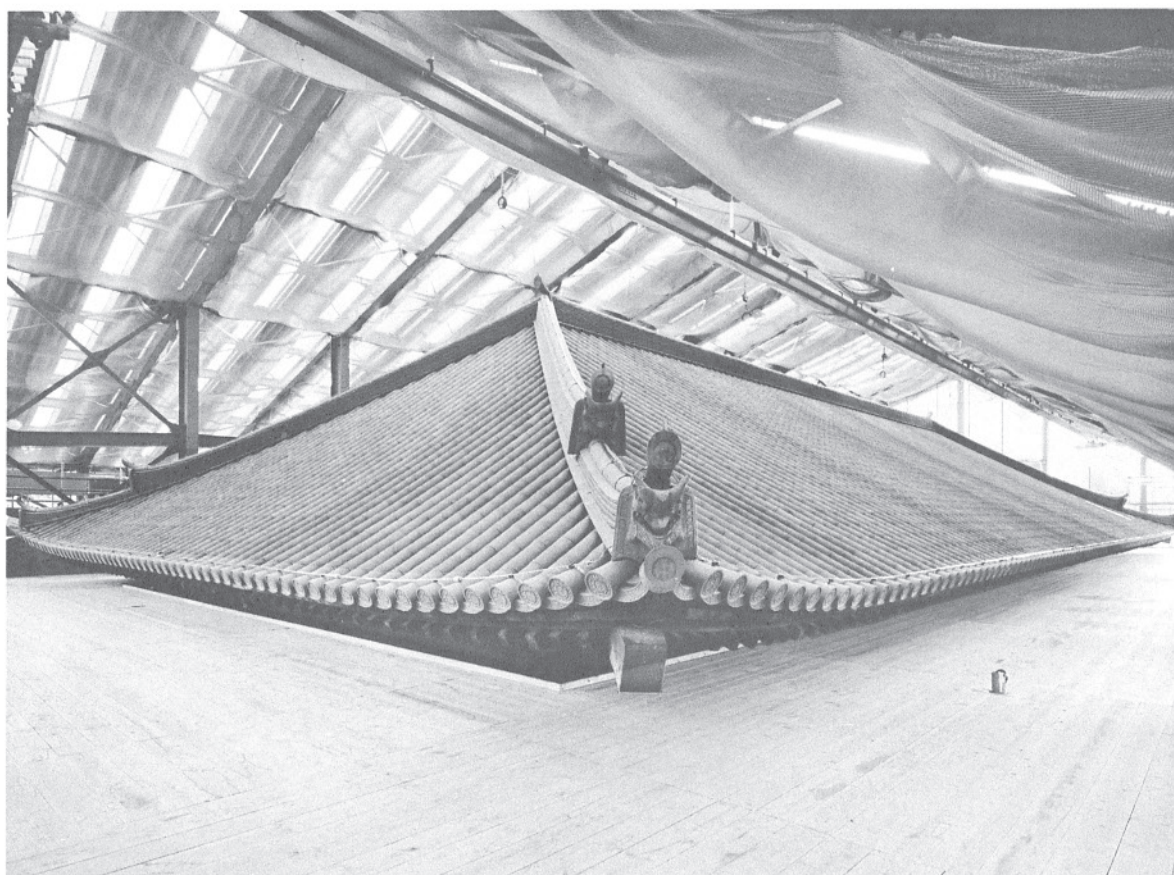
126 北面及び西面の本瓦葺き上がり
西北より見る。北面及び西面は今回の修理で製作した現代製法の補足瓦で葺き上げた。
