一、竣工

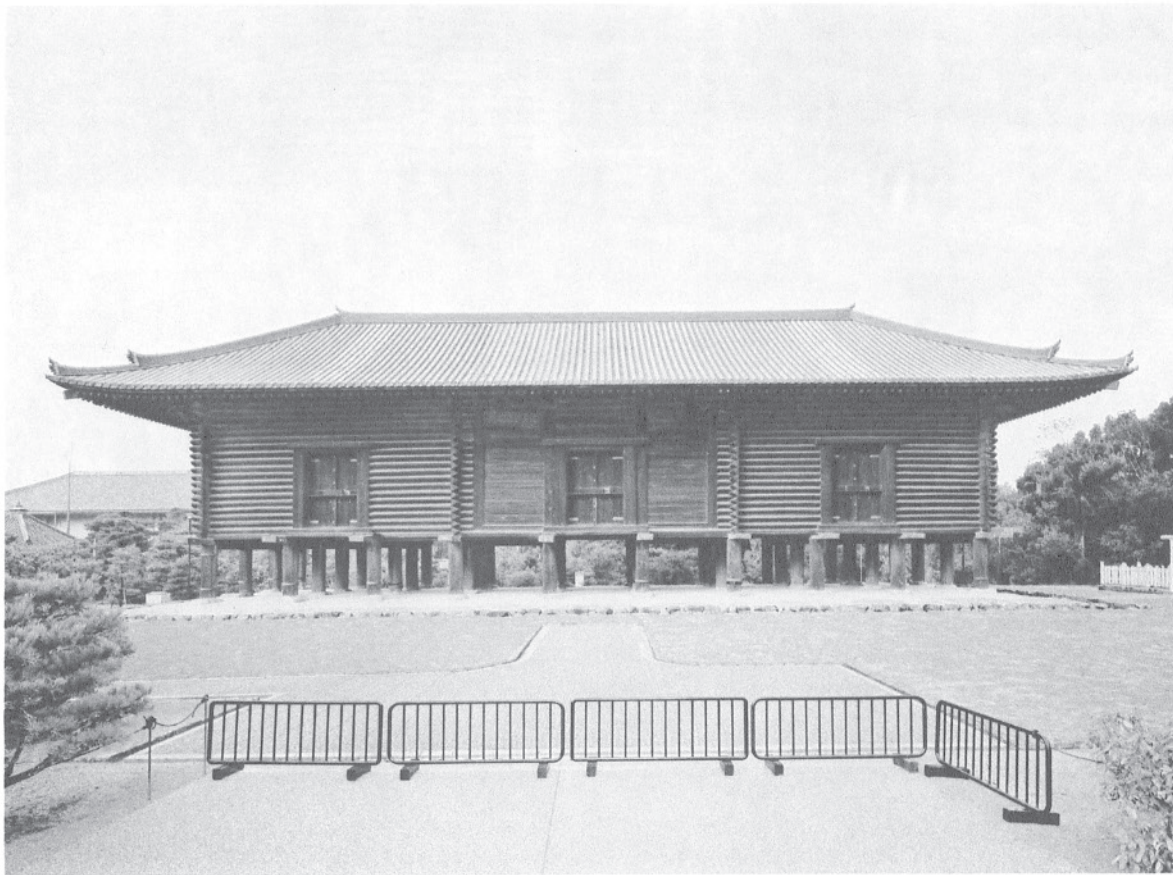
1 竣工正倉正面（東面）

正面にあたる東面の屋根には、中央に慶長期から大正期の瓦を再利用して葺き、両脇には大正期の土練機を用いて作った補足瓦を葺いた。

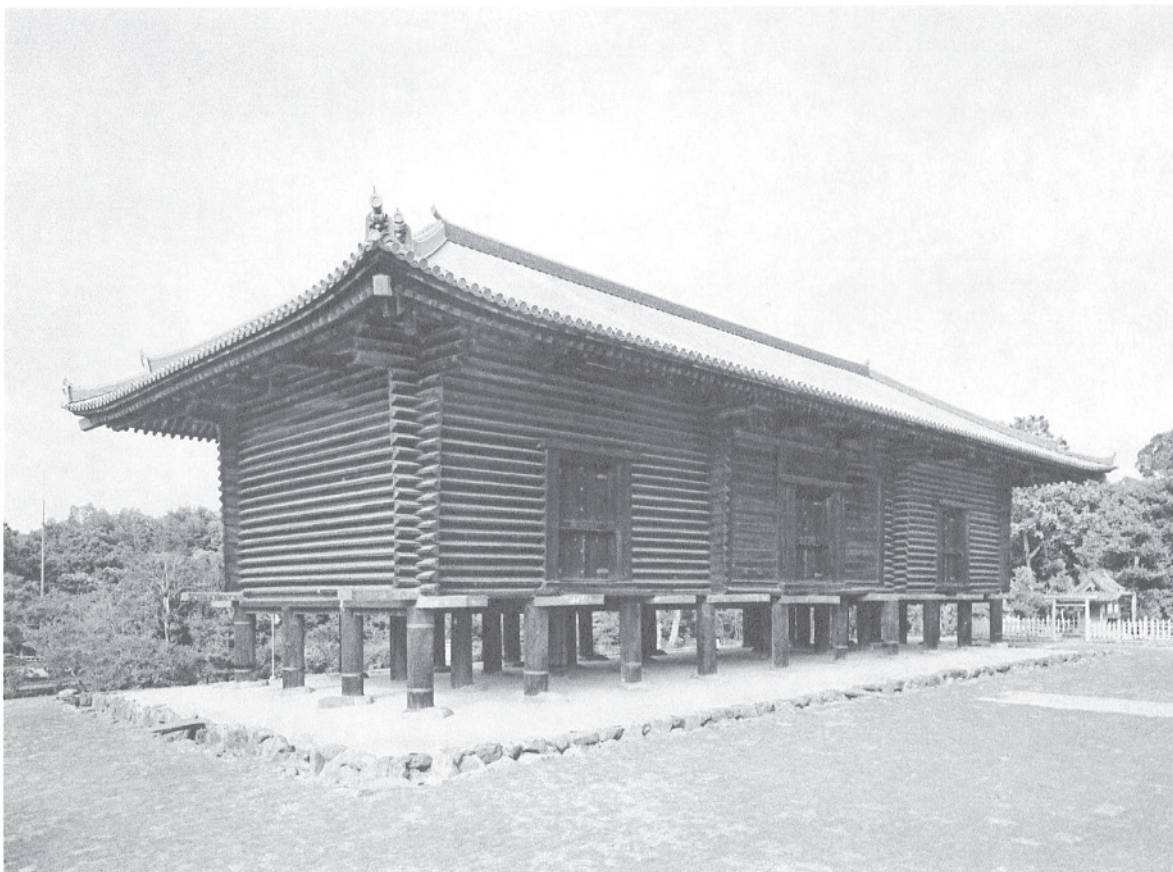
2 竣工正倉正側面（東面及び南面）

南倉手前からの竣工の状況。

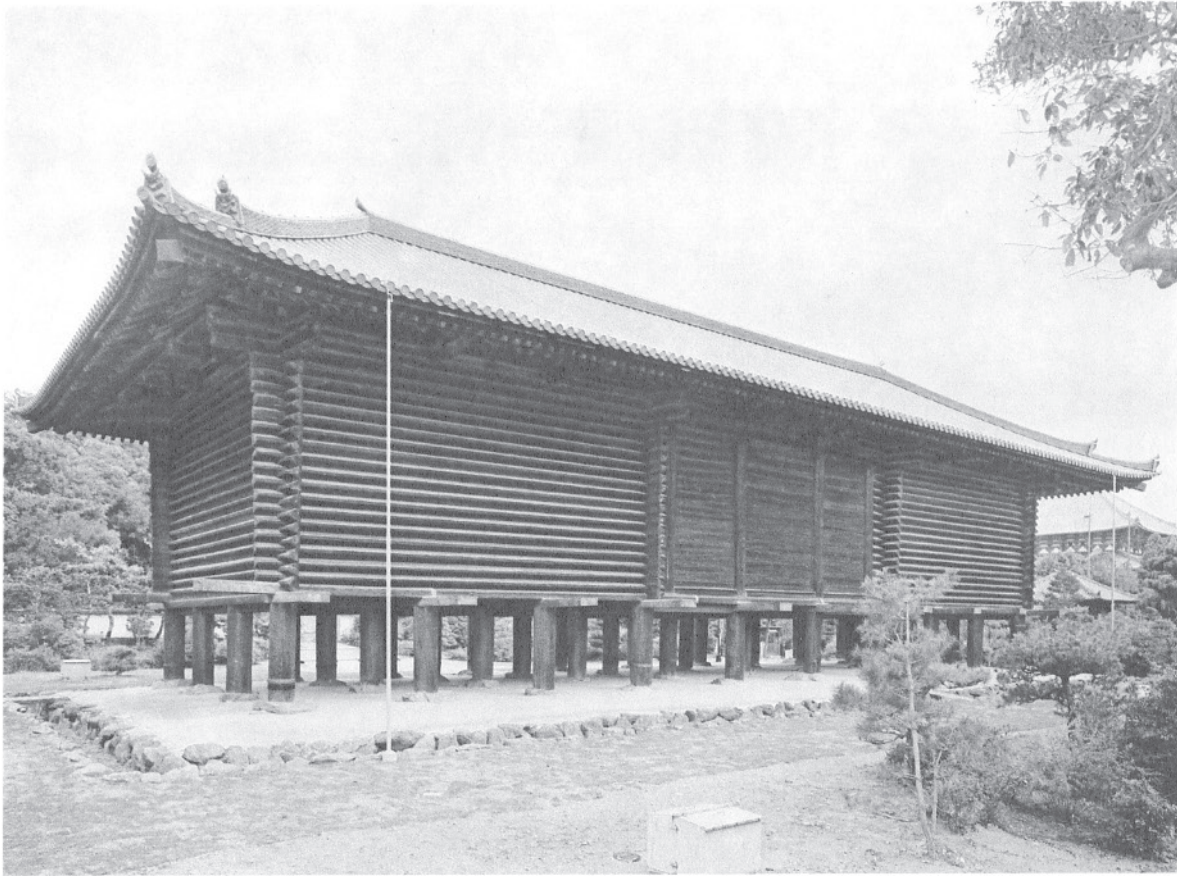
3 竣工正倉背側面（西面及び北面）
北倉奥からの竣工の状況。

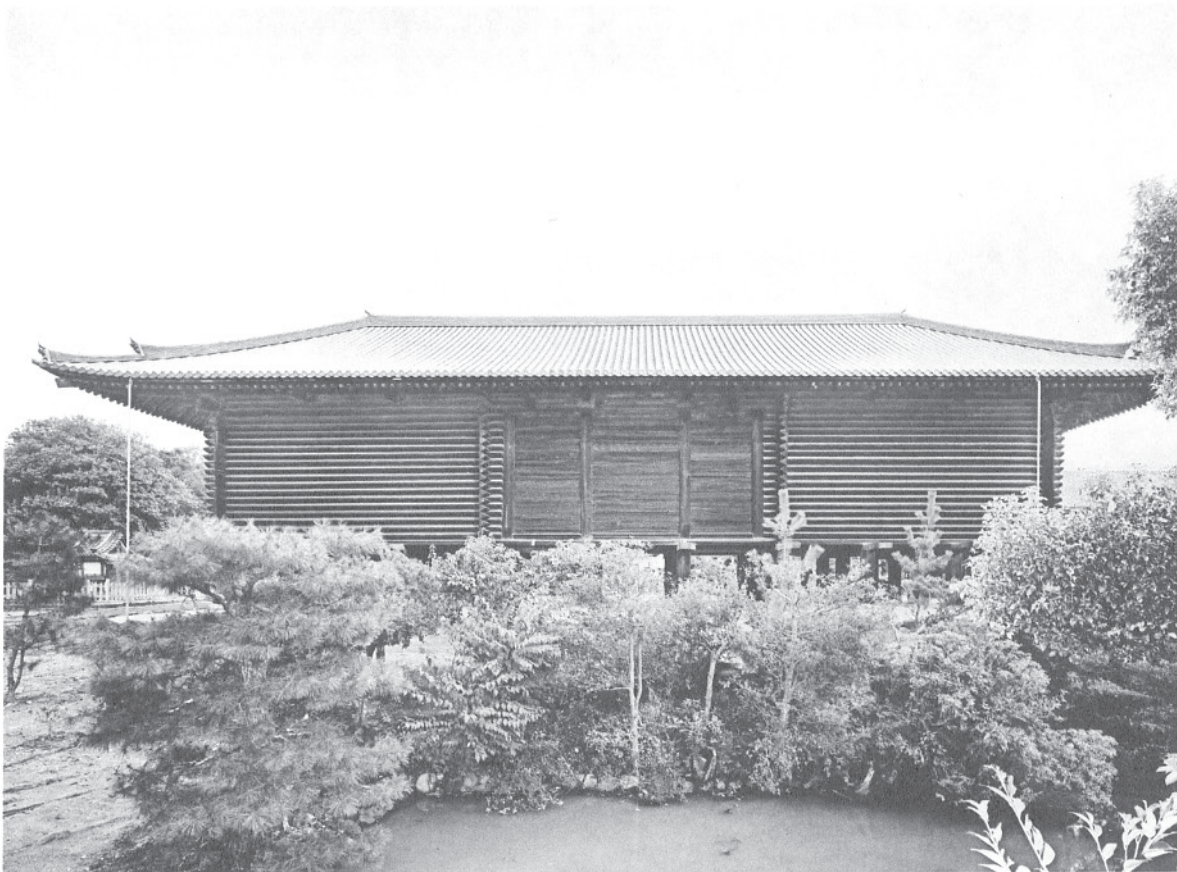
4 竣工正倉背面（西面）
西側にある池越しに見た竣工の状況。西面の屋根には、現代製法で作った補足瓦を葺いた。

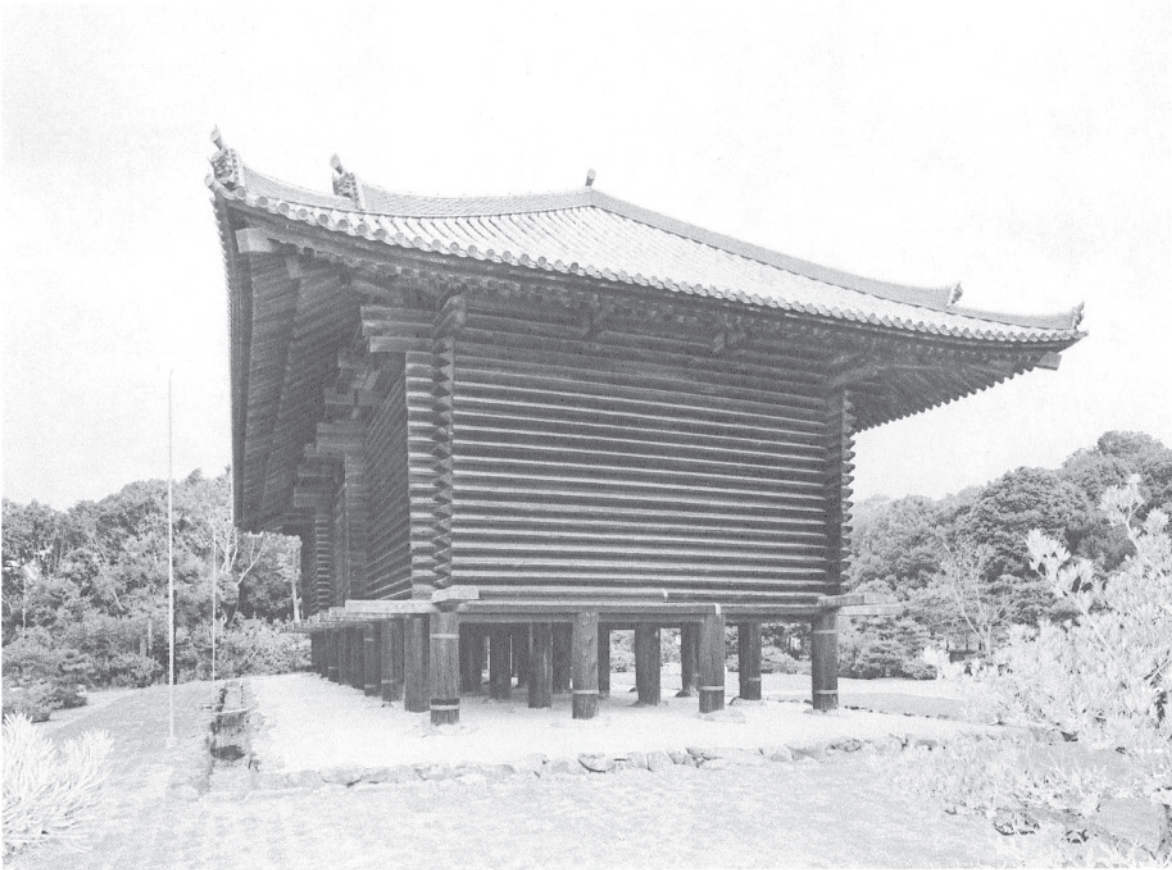
5 竣工正倉側面（南面）
南面の屋根には、中央に鎌倉時代の再用瓦を、両脇には天平期の再用瓦を用いて葺き上げた。

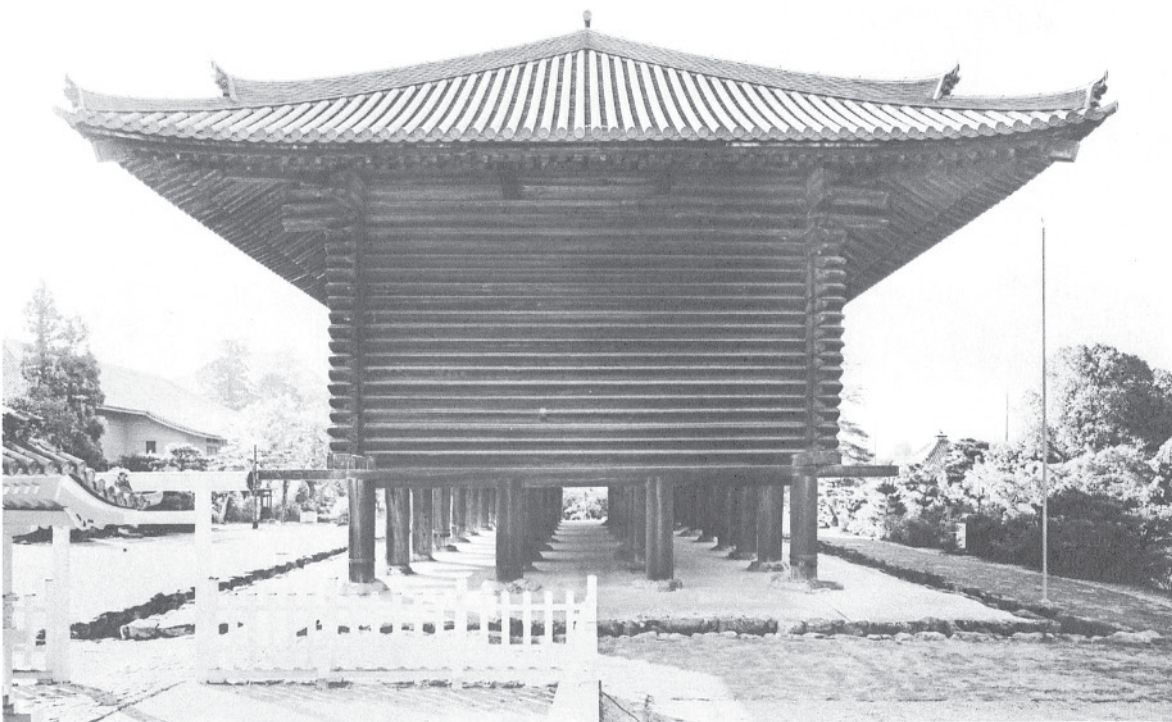
6 竣工正倉側面（北面）
杉本神社の西側から見た北面の竣工の状況。北面の屋根には、現代製法で作った補足瓦を葺いた。

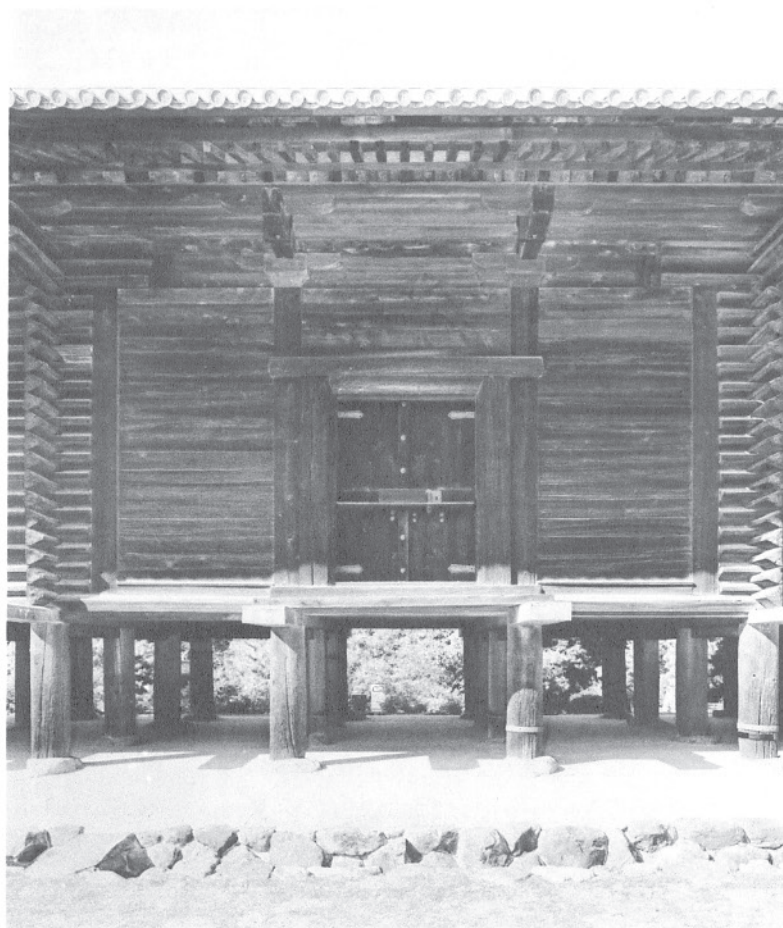
7 竣工中倉東面詳細
中倉東面の竣工の詳細。大梁に带状金物
が取り付けられた様子がわかる。

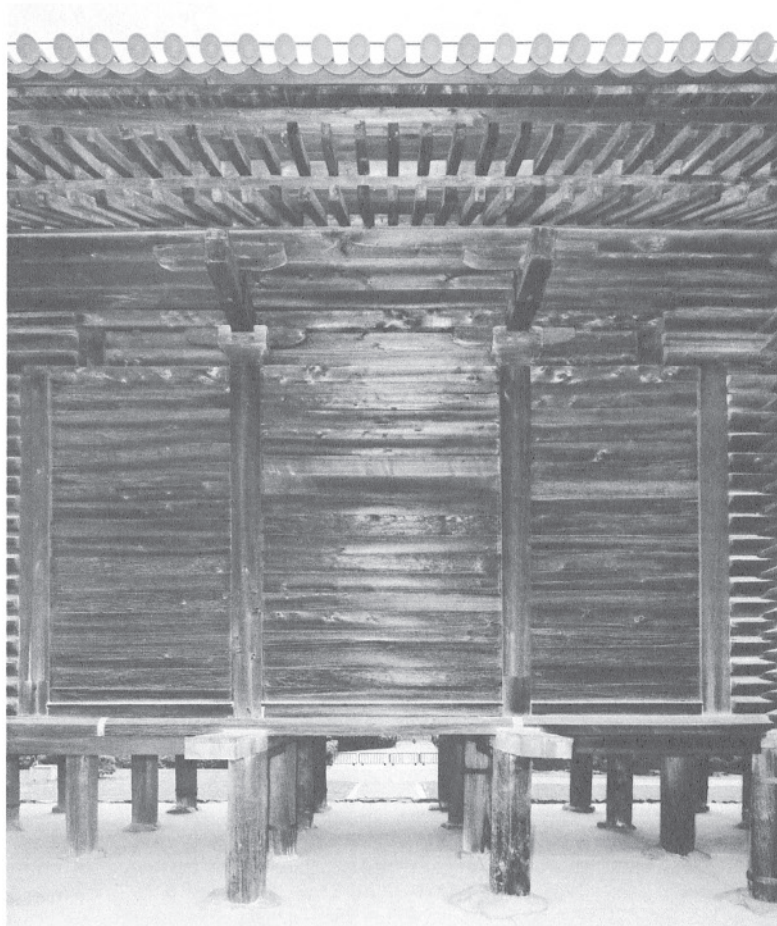
8 竣工中倉西面詳細
中倉西面の竣工の詳細。
