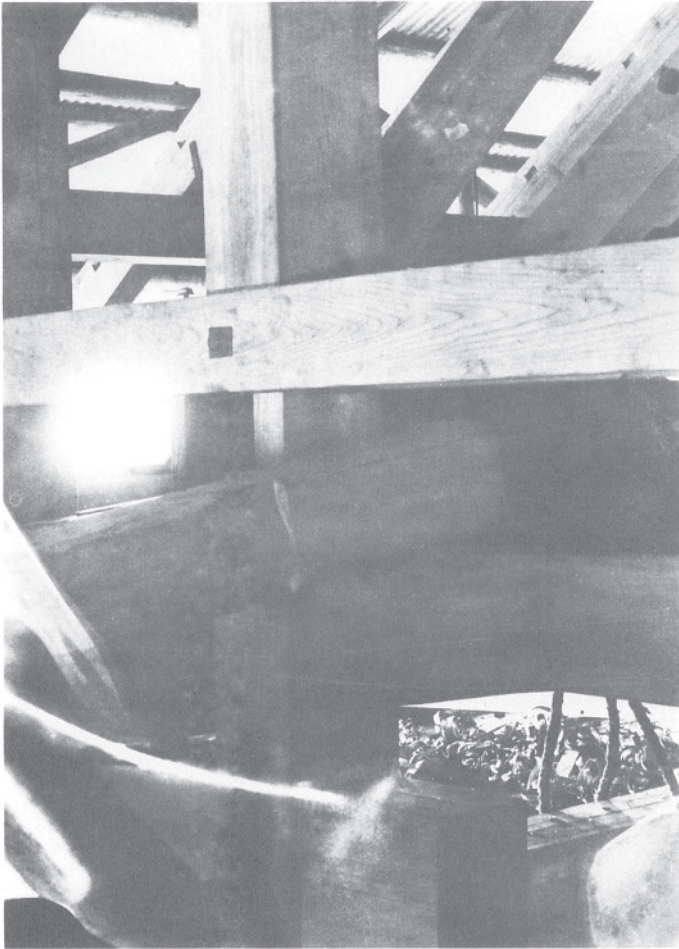
205 大正修理時の南倉小屋組  
「第四九号 宝庫南倉小屋組内部ヨリ  
見タル現況」。

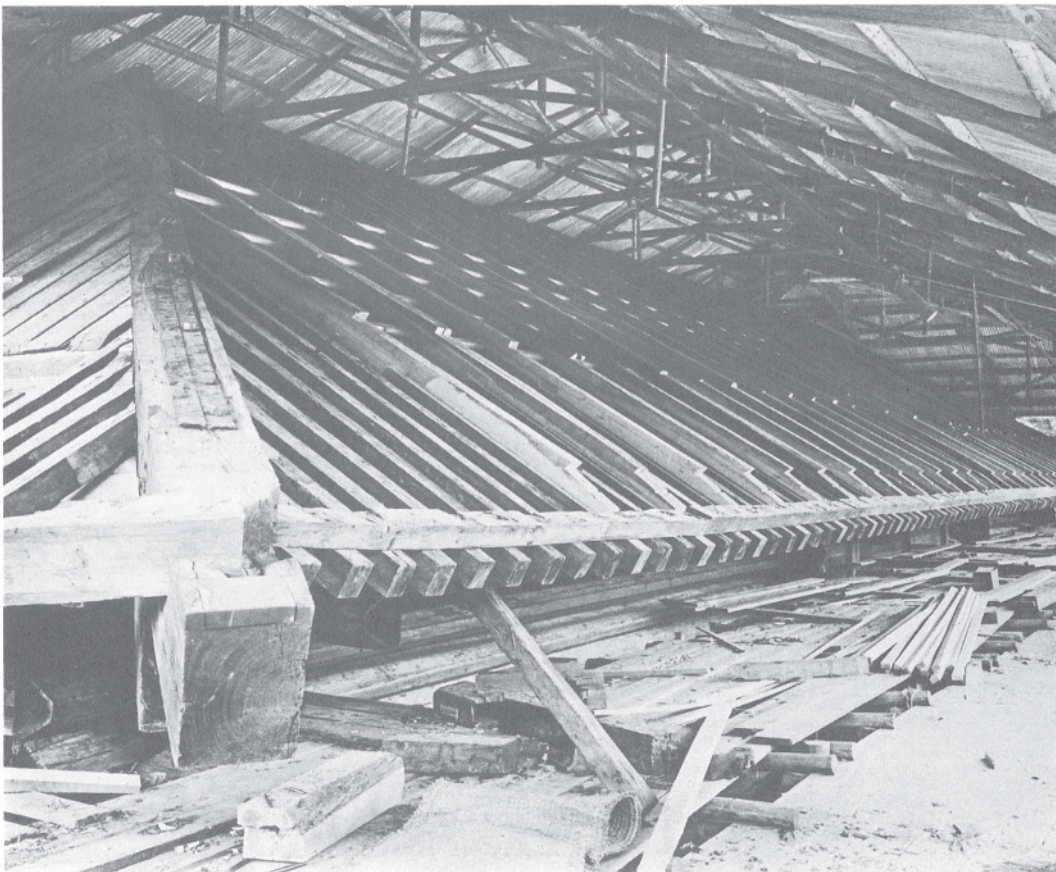
206 大正修理時の地垂木据え付け状況  
「第五〇号 宝庫屋根軒先東側木負取付南側茅負取付現況」。東面の地垂木が取り付けられ、南面には飛檐垂木や茅負も付けられ、野地板が張り始められている。隅木の天端に補強の金物が見える。

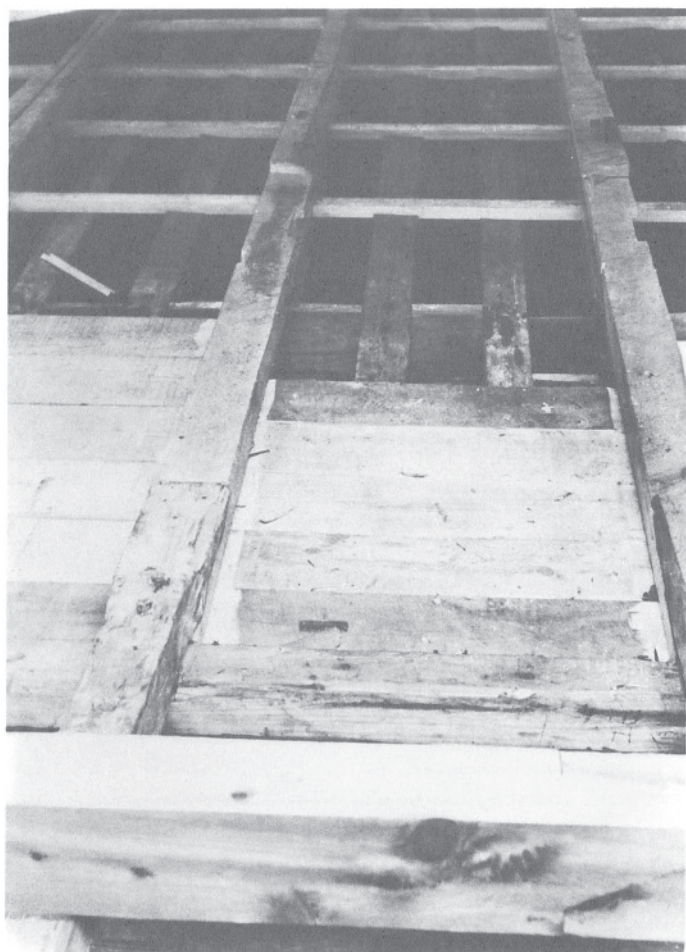
207 大正修理時の軒先化粧裏板取り付け状況

「第五一号 宝庫北倉北流地垂木面戸空気抜取付現況」。軒先の部分、丸桁より前の野地板になる化粧裏板を取り付けたところ。力垂木の間、一番右が換気口として開けられる。換気口には鉄製のグリルが取り付けられる。

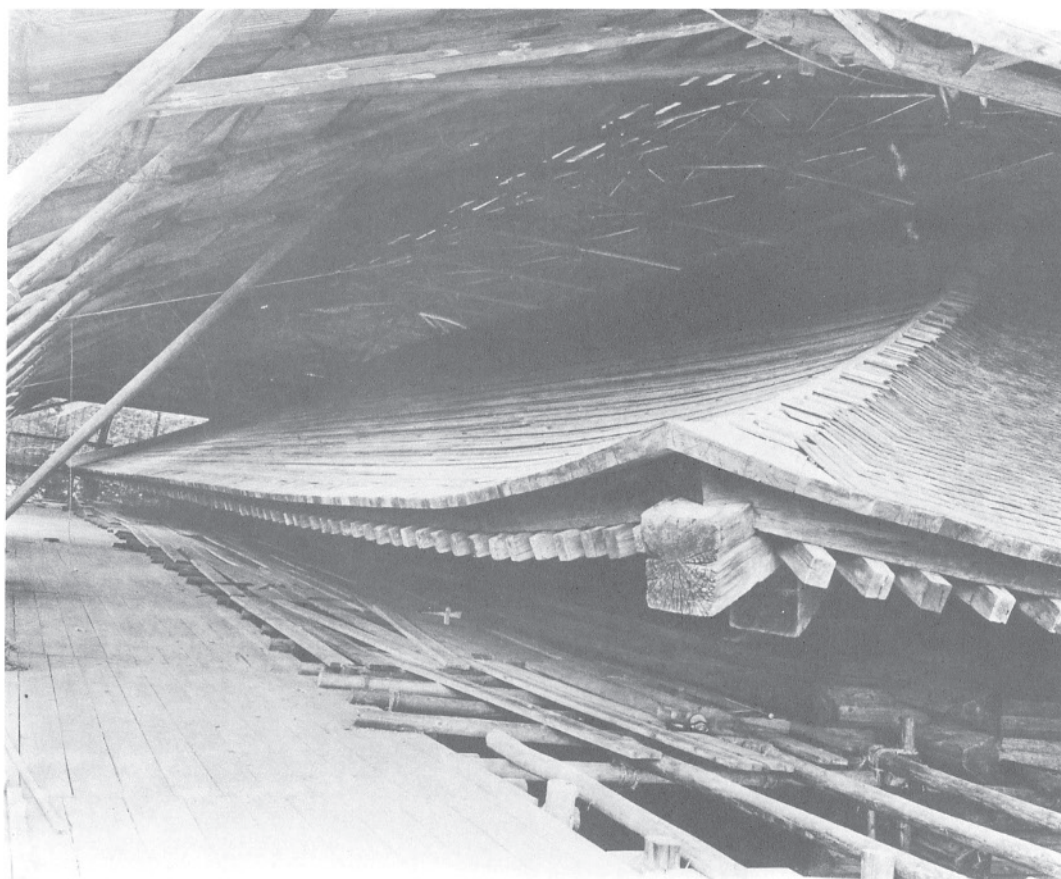
208 大正修理時の土居葺及び野地板取り付け完了

「第五二号 宝庫南倉屋根面流土居葺々方西流野地出来実況」。西南隅から見たところで、西面には野地板が張り終わり、南面には土居葺がなされたところ。

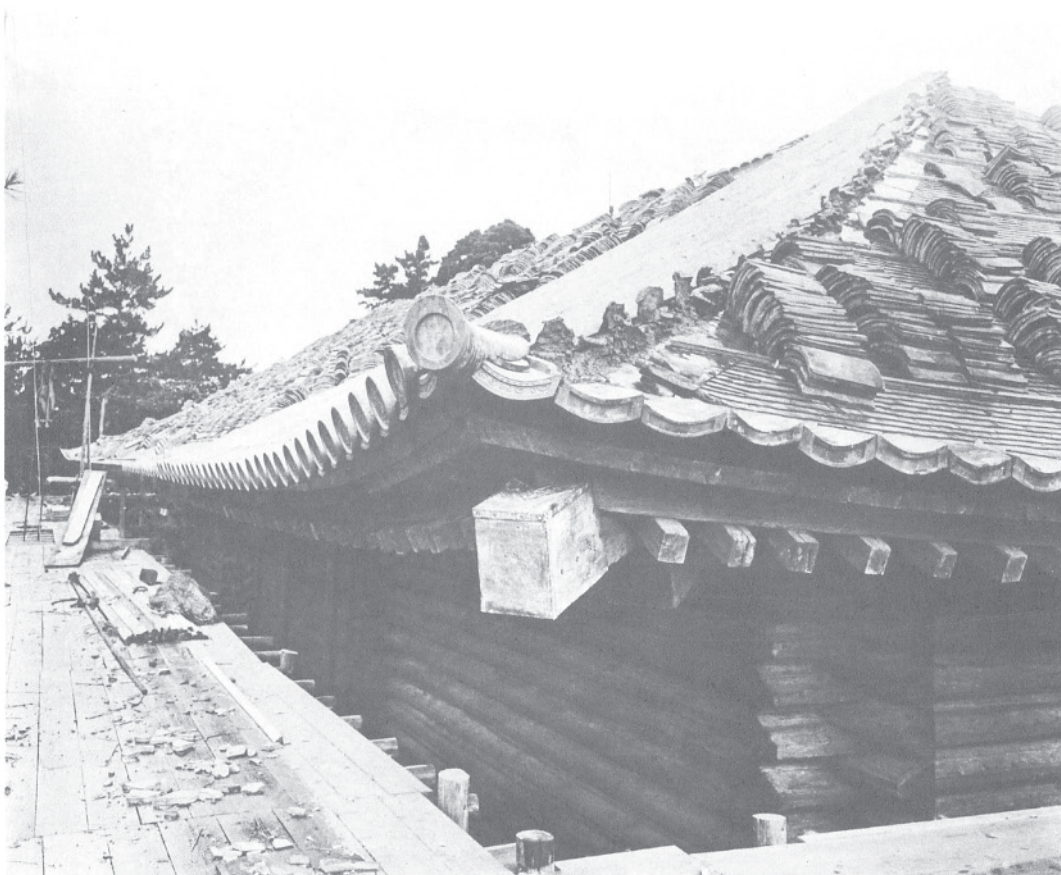
209 大正修理時の本瓦葺施工中

「第五三号 宝庫西流及南西隅瓦葺方現況」。西南隅から見た本瓦葺の施工状況。西面には既に丸瓦が葺かれており、このときの本瓦葺は、平瓦が葺き終わってから丸瓦を葺くものでなかったことがわかる。

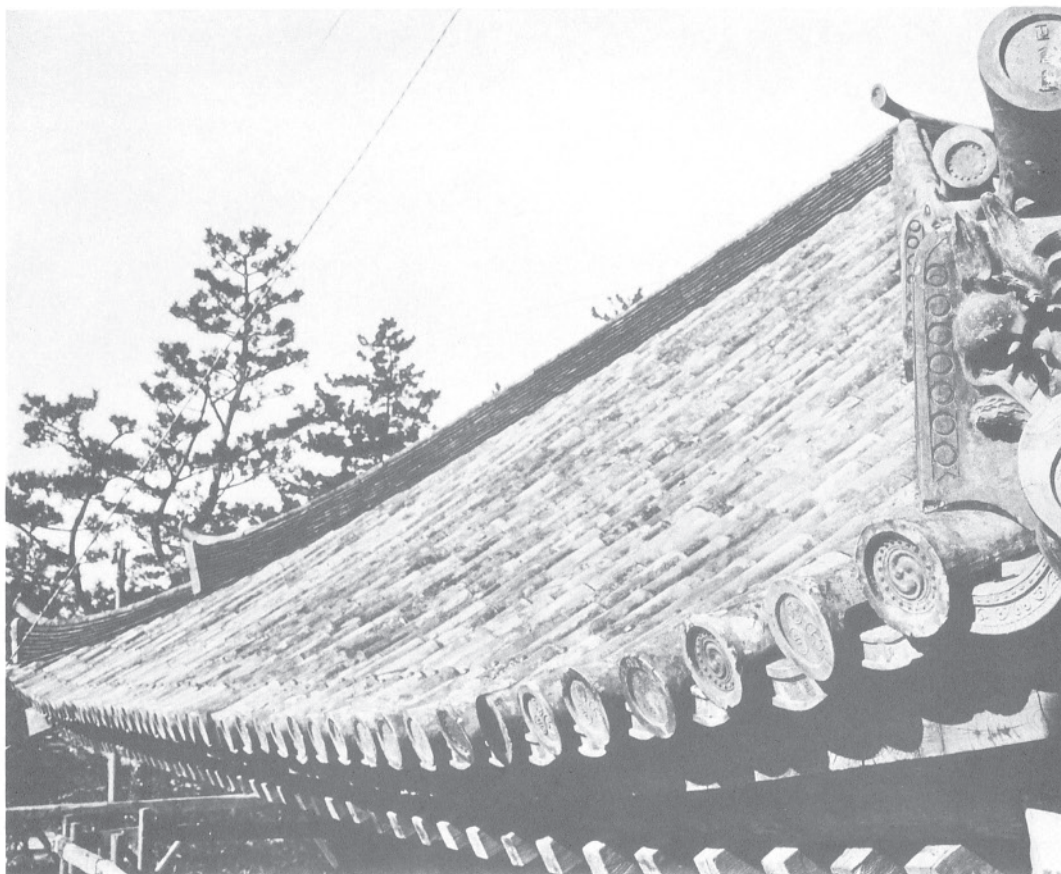
210 大正修理時の南面本瓦葺完了

「第五四号 宝庫南倉屋根南流瓦葺方出来実況」。東南隅から見た南面の本瓦葺完了の状況。

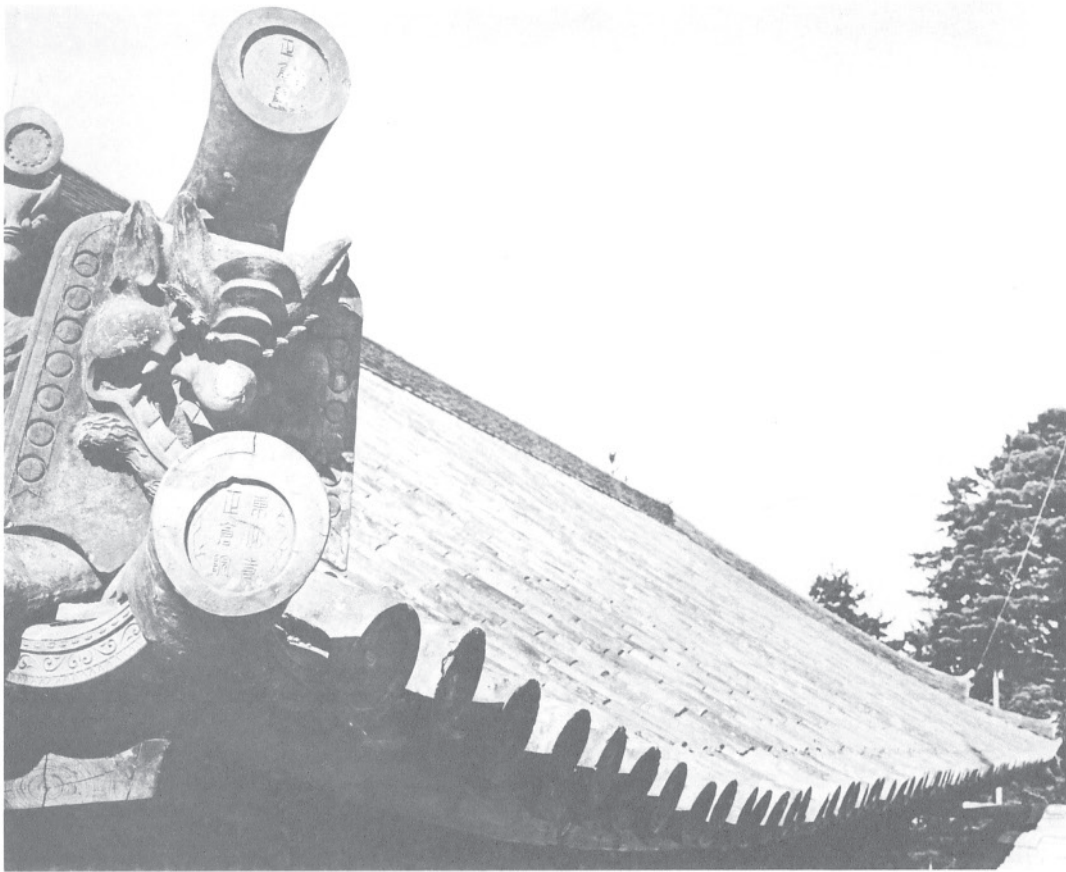
211 大正修理時の東面本瓦葺完了

「第五五号 宝庫南倉屋根東流瓦葺方出来実況」。東南隅から見た東面本瓦葺完了の状況。隅丸瓦や鳥衾瓦の瓦当文様が、健全であった状況がわかる。

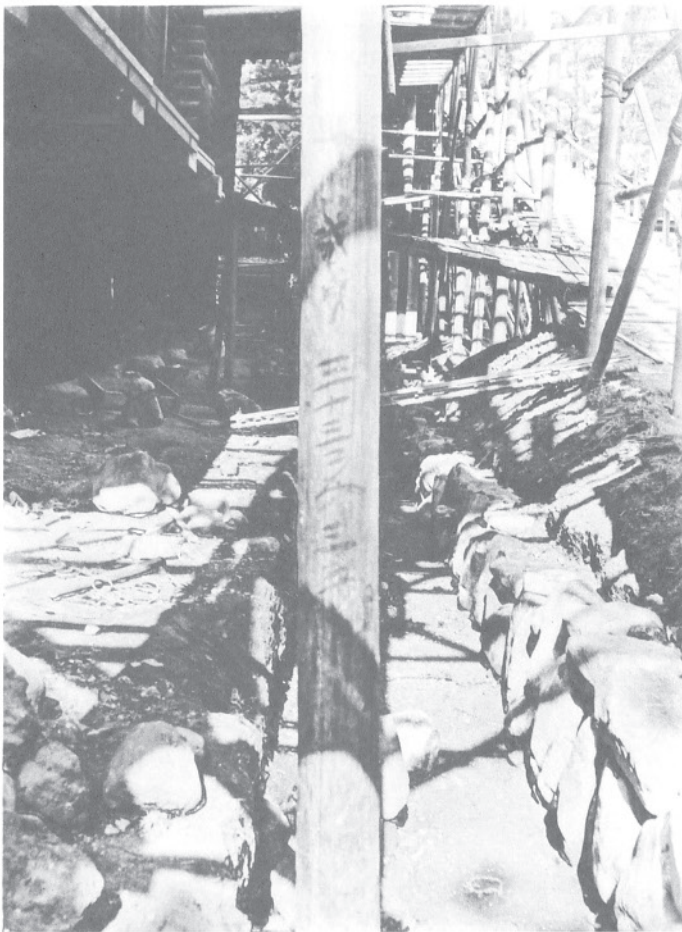
212 大正修理時の雨落溝施工中

「第五六号 宝庫雨落下溝縁石積方中ノ現況」。大正修理では周囲の水はけを良くするため雨落溝を設けた。

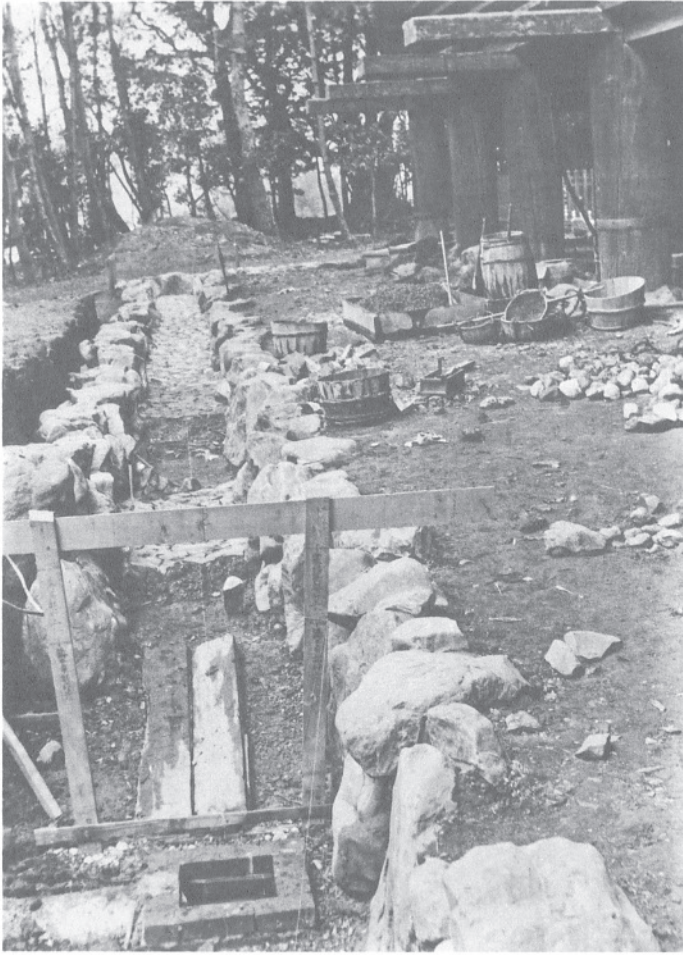
213 大正修理時の西側雨落溝施工中  
「第五七号 宝庫西側雨落下水溝縁石積方中現況」。奥から溝底に石敷が施工されている。

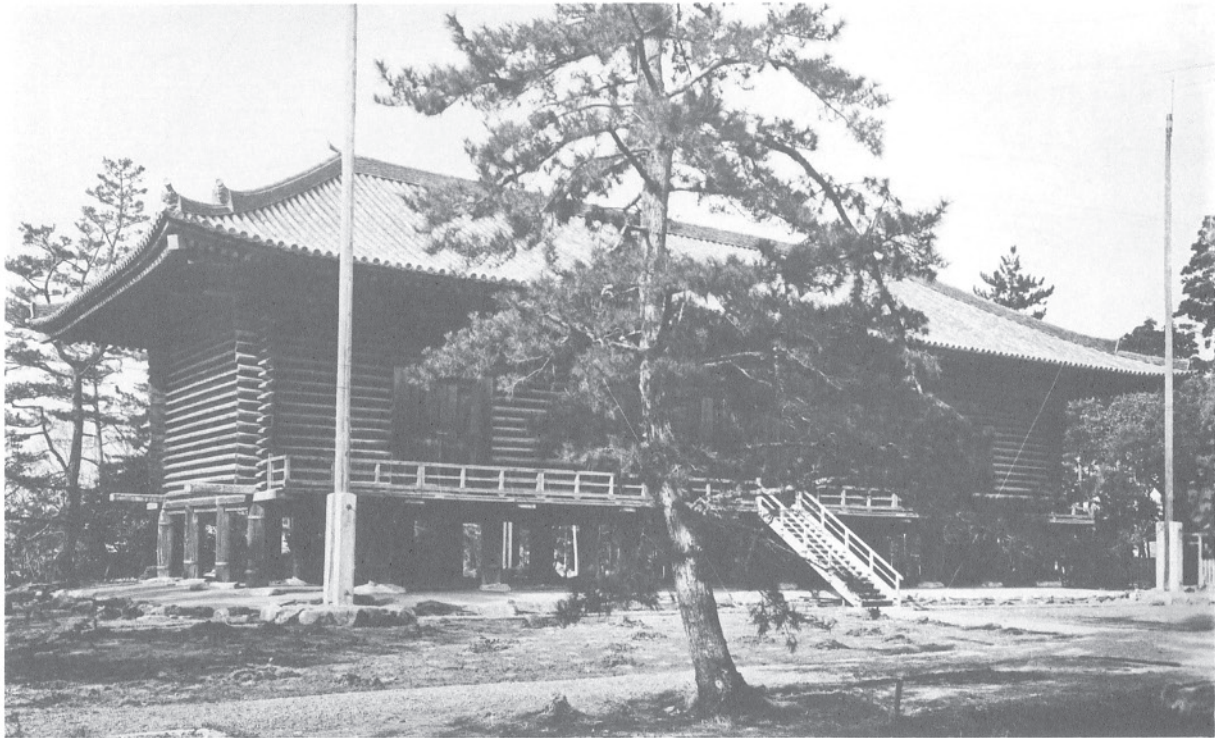
214 大正修理の竣工正側面（東面及び南面）  
「第五八号 宝庫修繕竣工東側及南妻実況」。東面には床と階段が設けられ、宝物を搬入する用意がされている。正倉東面に見える柱状のものは避雷針で、先に突針が見える。

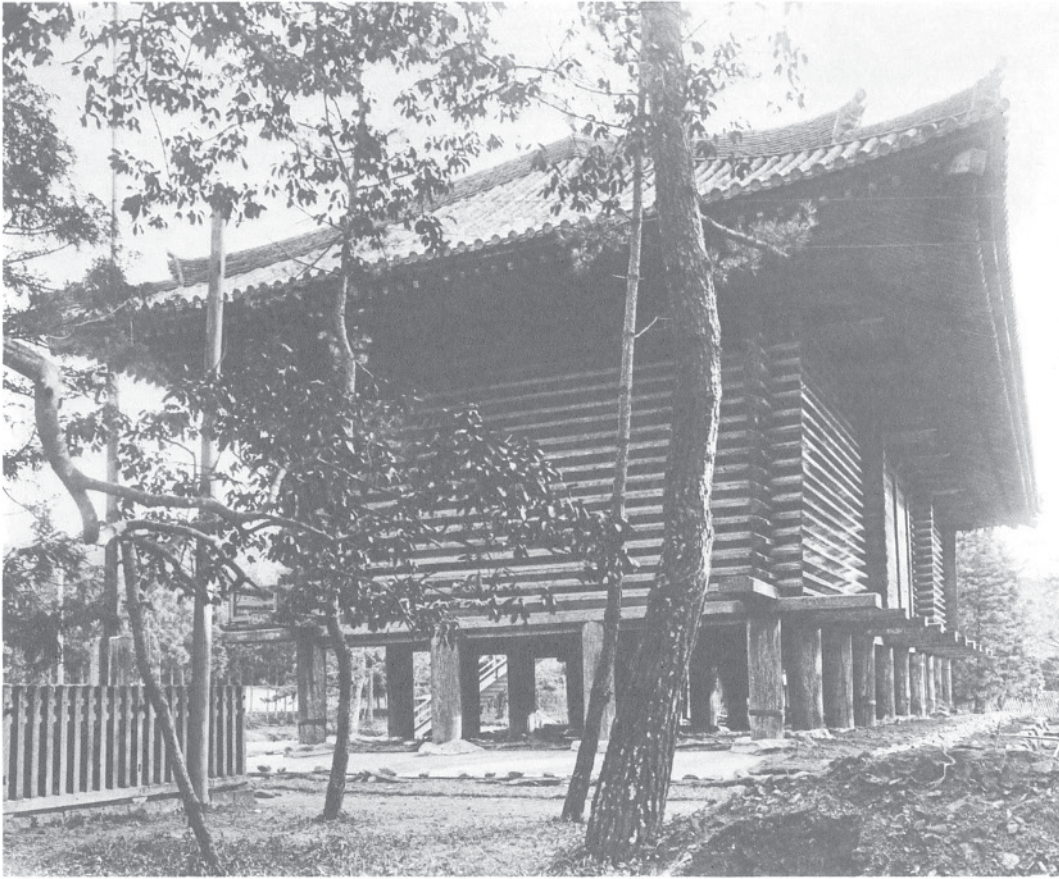
215 大正修理の竣工背側面（西面及び北面）  
「第五九号 宝庫修繕竣工西側及北妻実況」。竣工状況を北側の杉本神社西側から見たもの。

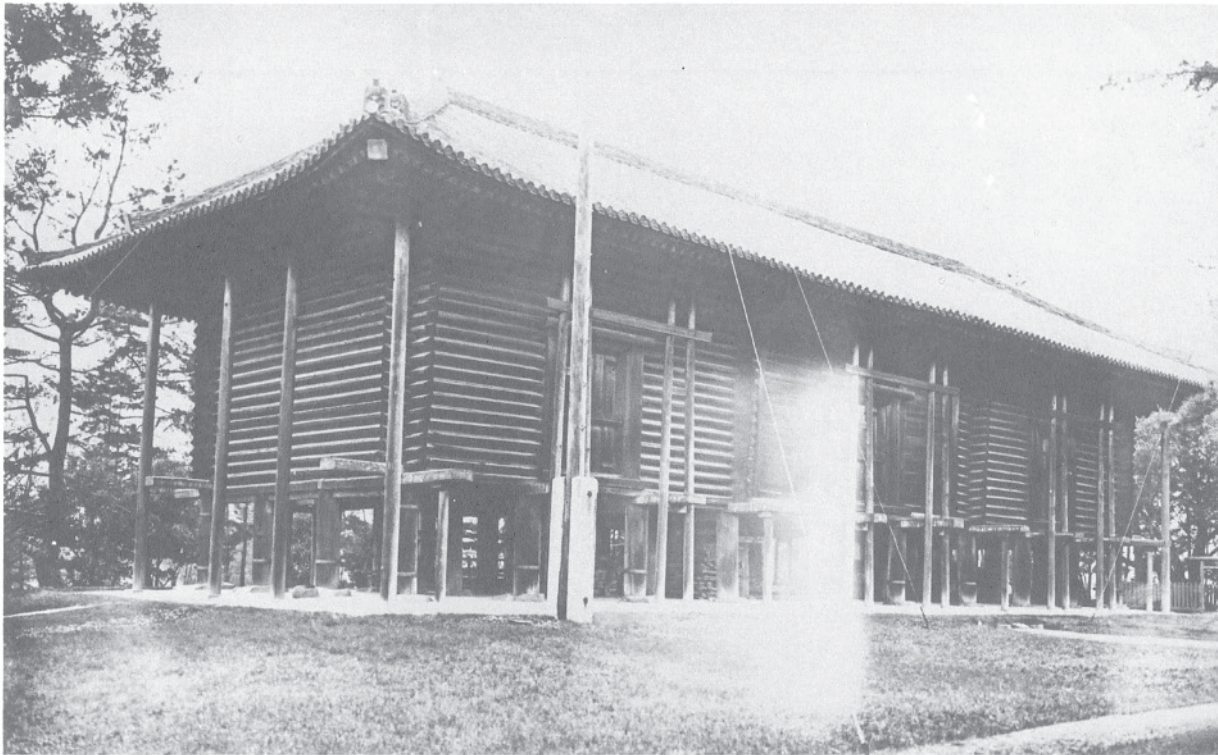
216 大正修理前の正倉正側面（東面及び南面）  
「号外 宝庫東側遠影（修繕以前）」。図版写真215までの一連の大正修理写真とは別に、号外として扱われた写真。軒支柱があり、大正修理前の状況を写す。

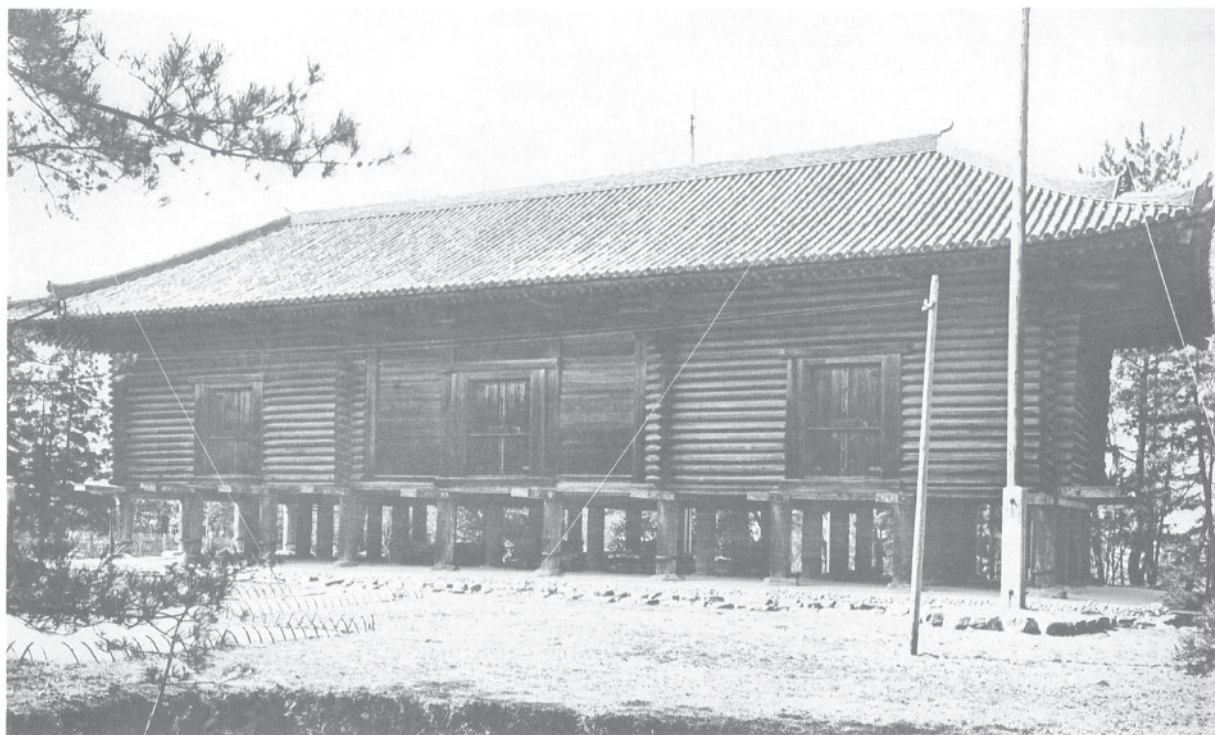
217 大正修理の竣工正面（東面）

「号外 宝庫東側遠影（修繕以後）。図版写真216の対となり竣工状況を写す。東面だが、床や階段はなく、鍵もかかっており、宝物が入れられた後と思われる。

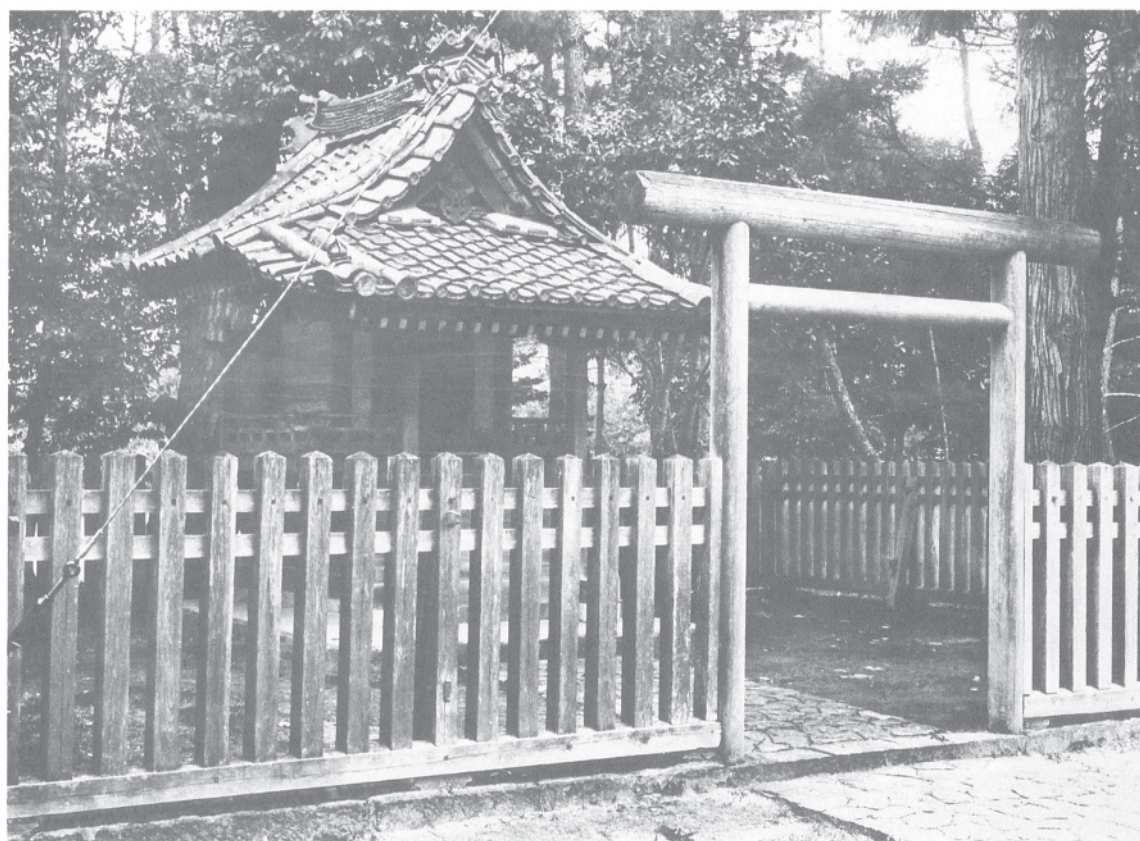
218 杉本神社

「号外 杉本社前影」。杉本神社の大正期での修理状況は分かっていない。大正期には、棧瓦葺であったことが分かる。
