二、 修理前

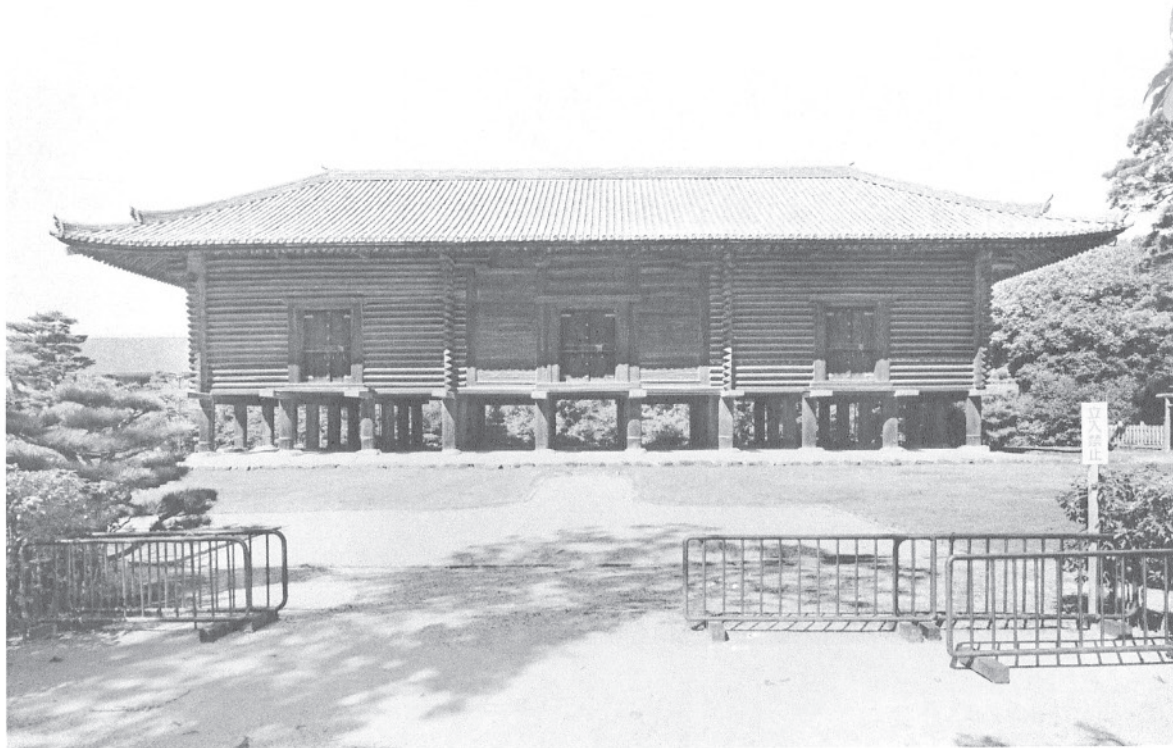
21 修理前正倉正面（東面）
正面にあたる東面の修理前の状況。

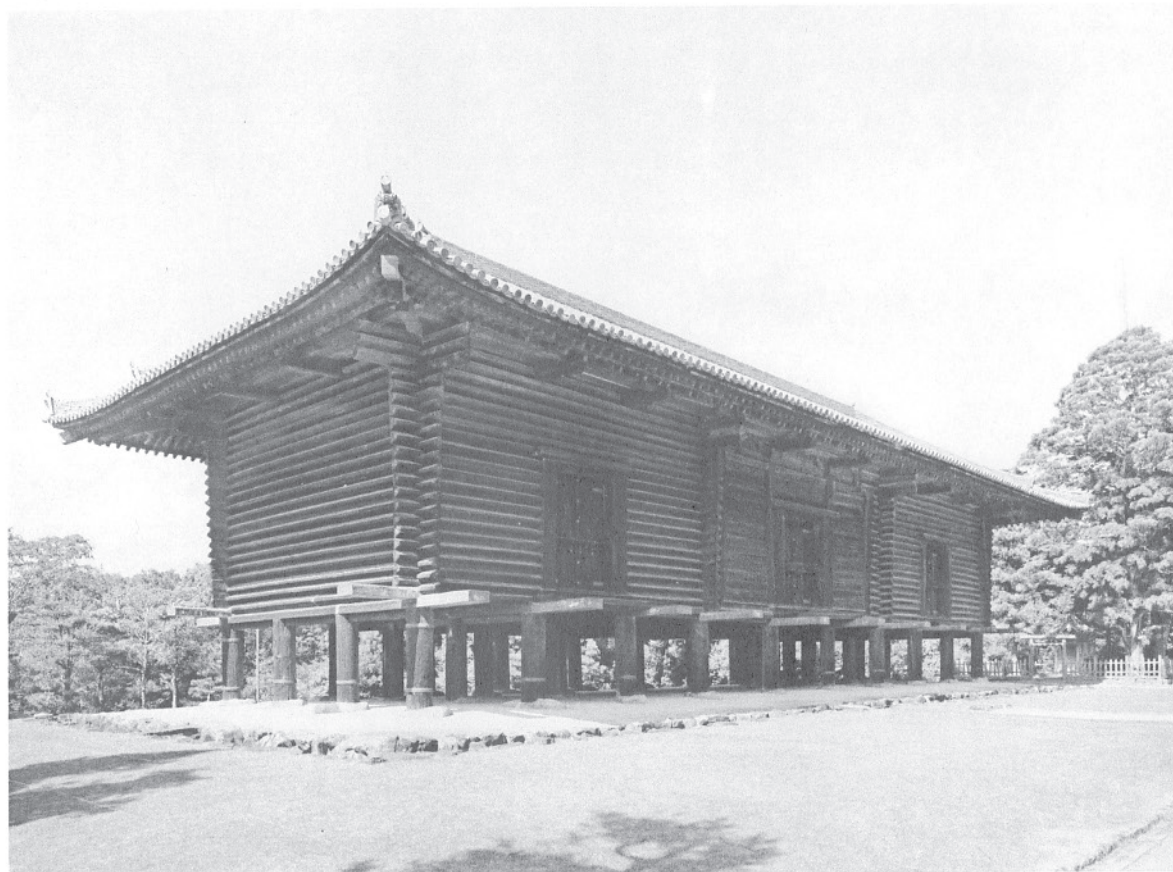
22 修理前正倉正側面（東面及び南面）
南倉手前からの修理前の状況。南面の軒が少し波打って見える。

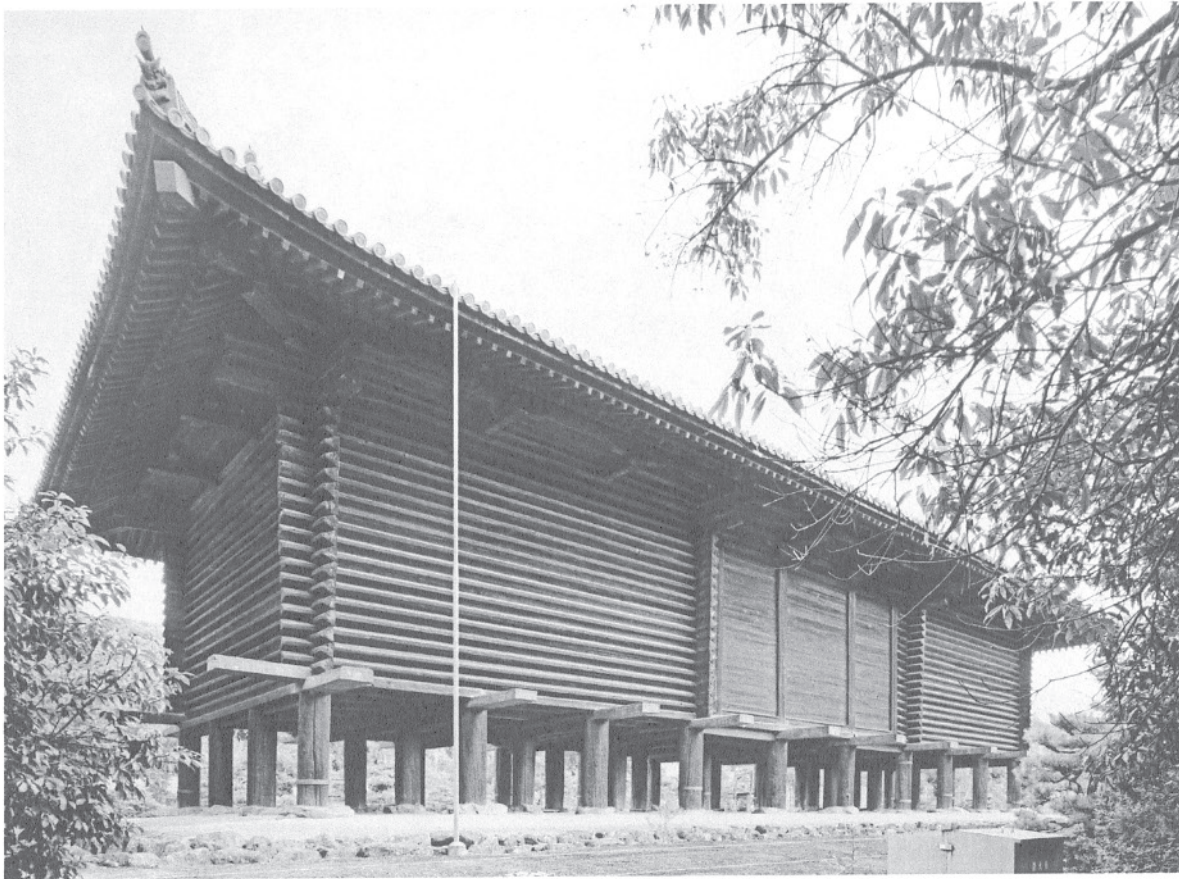
23 修理前正倉背側面（西面及び北面）
北倉奥からの修理前の状況。

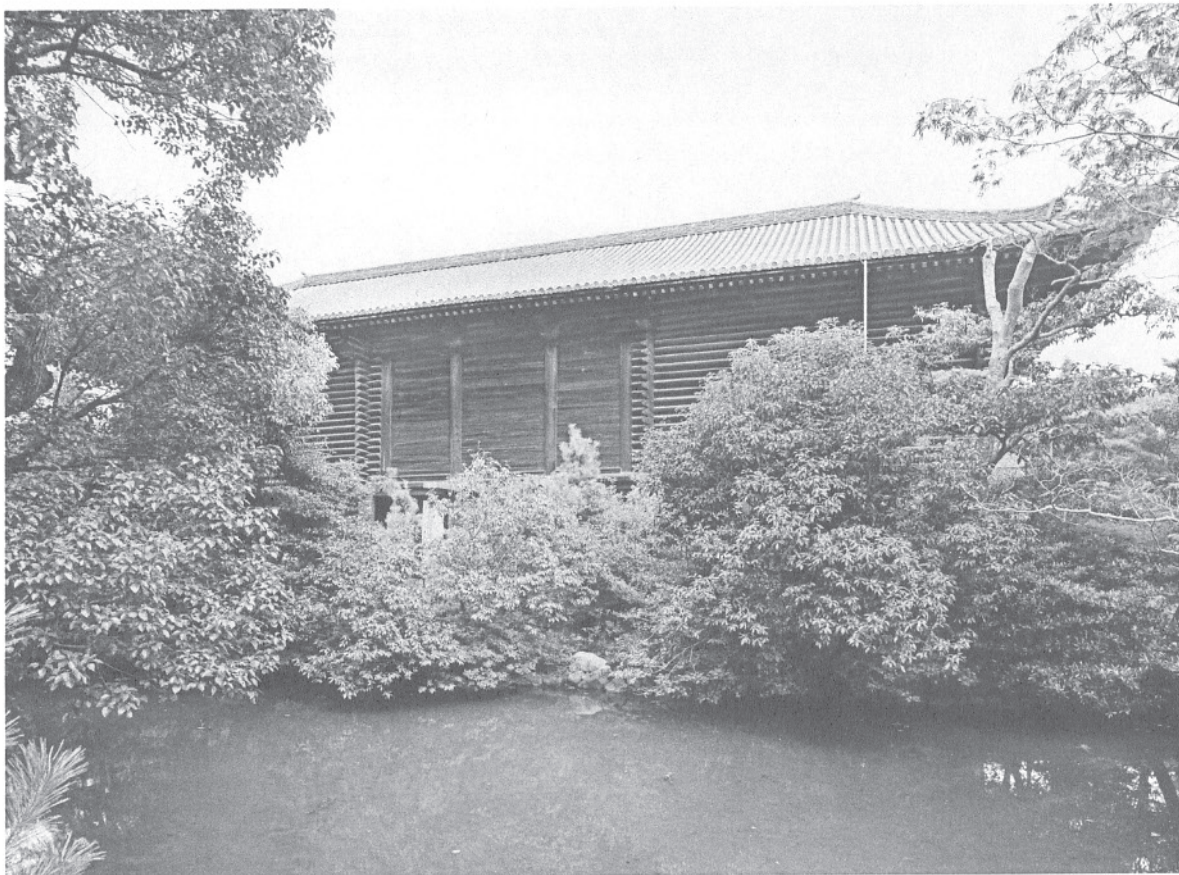
24 修理前正倉背面（西面）
西側の池越しに見た修理前の状況。木が茂っていて、全体は見渡せない状況だった。

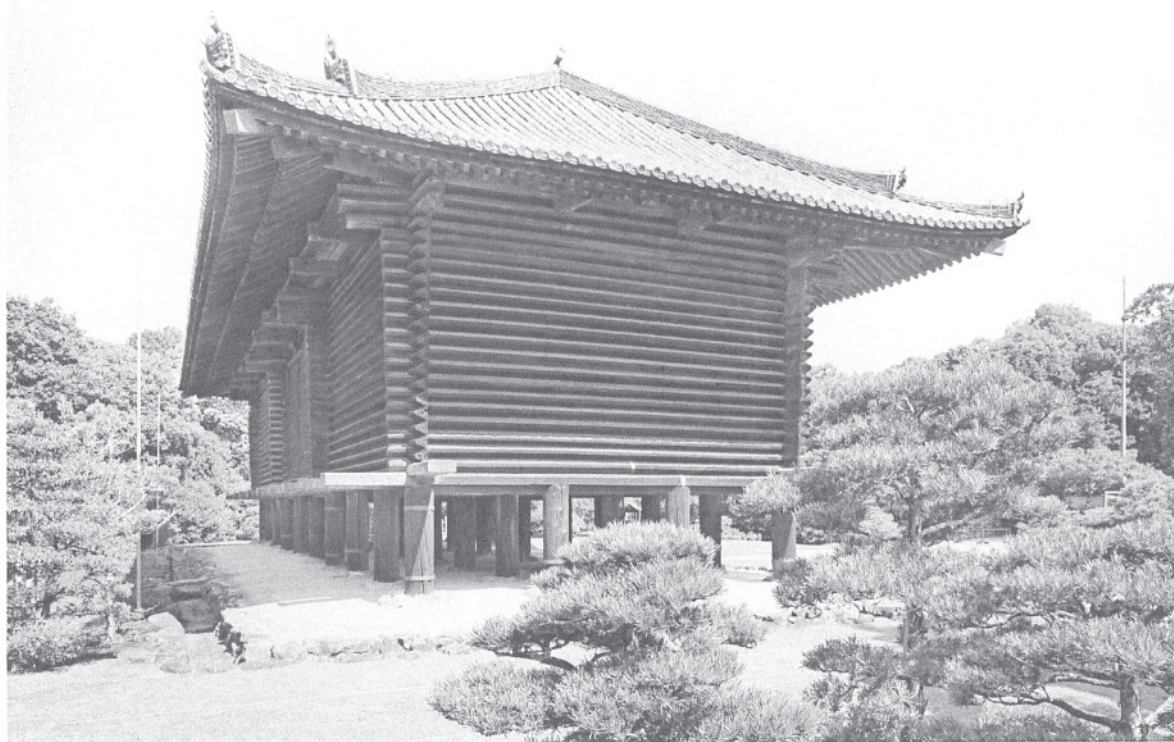
25 修理前正倉側面（南面）
西南から見た南面の修理前の状況。

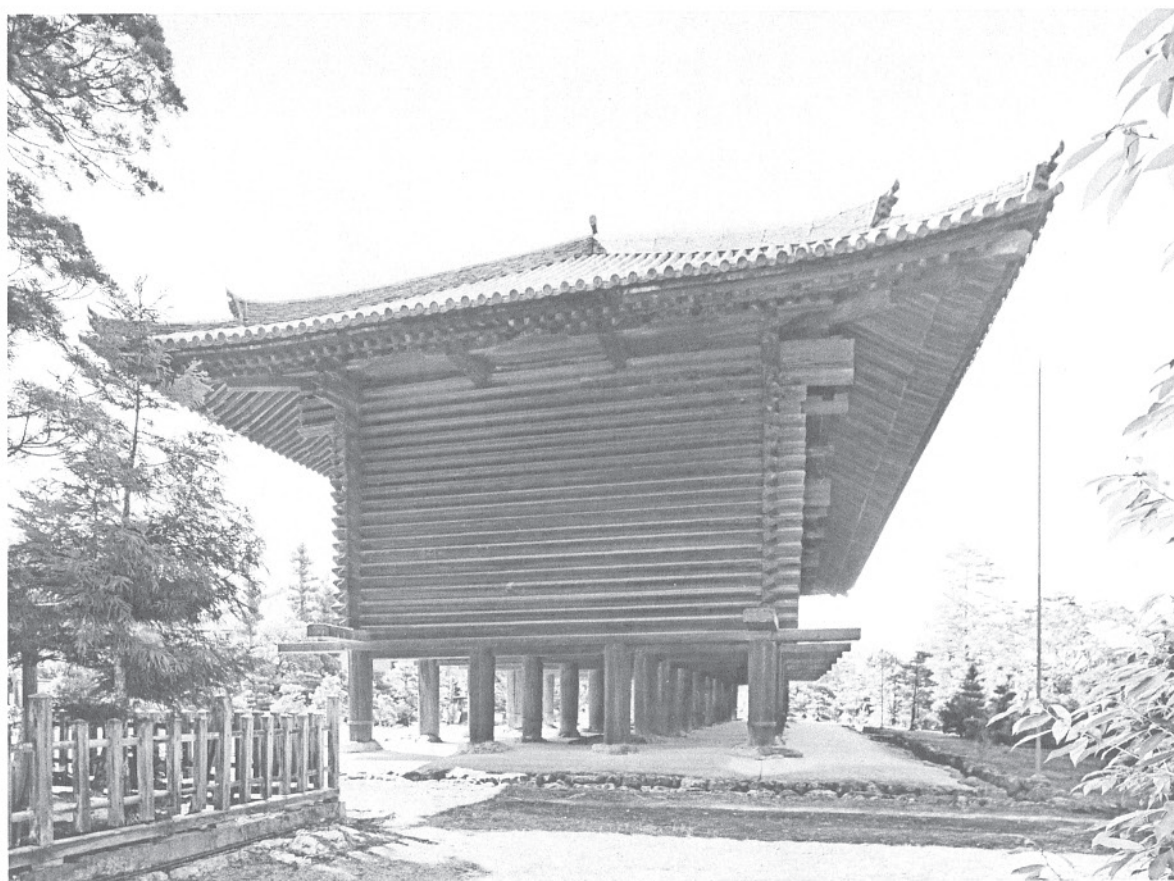
26 修理前正倉側面（北面）
杉本神社の西側から見た北面の修理前の状況。

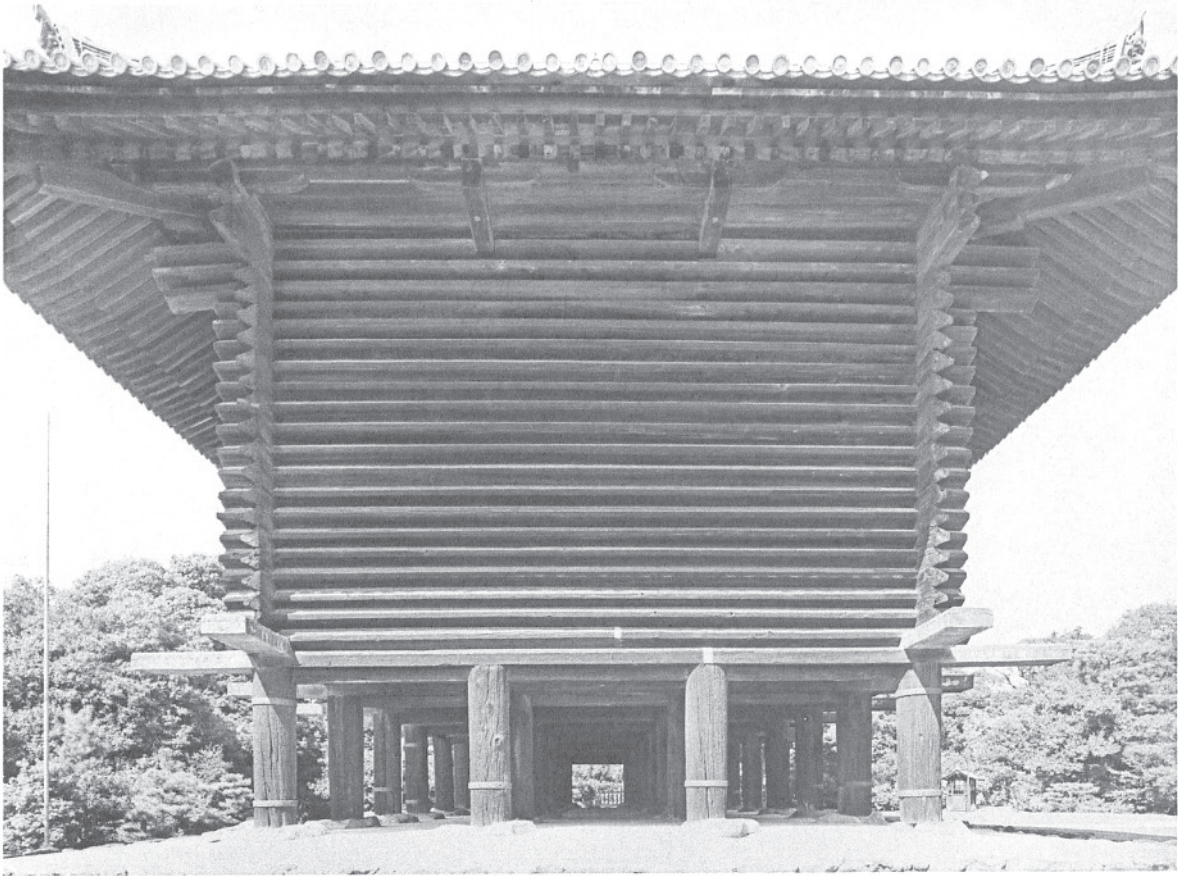
27 修理前南倉南面詳細
南倉南面の修理前の詳細。

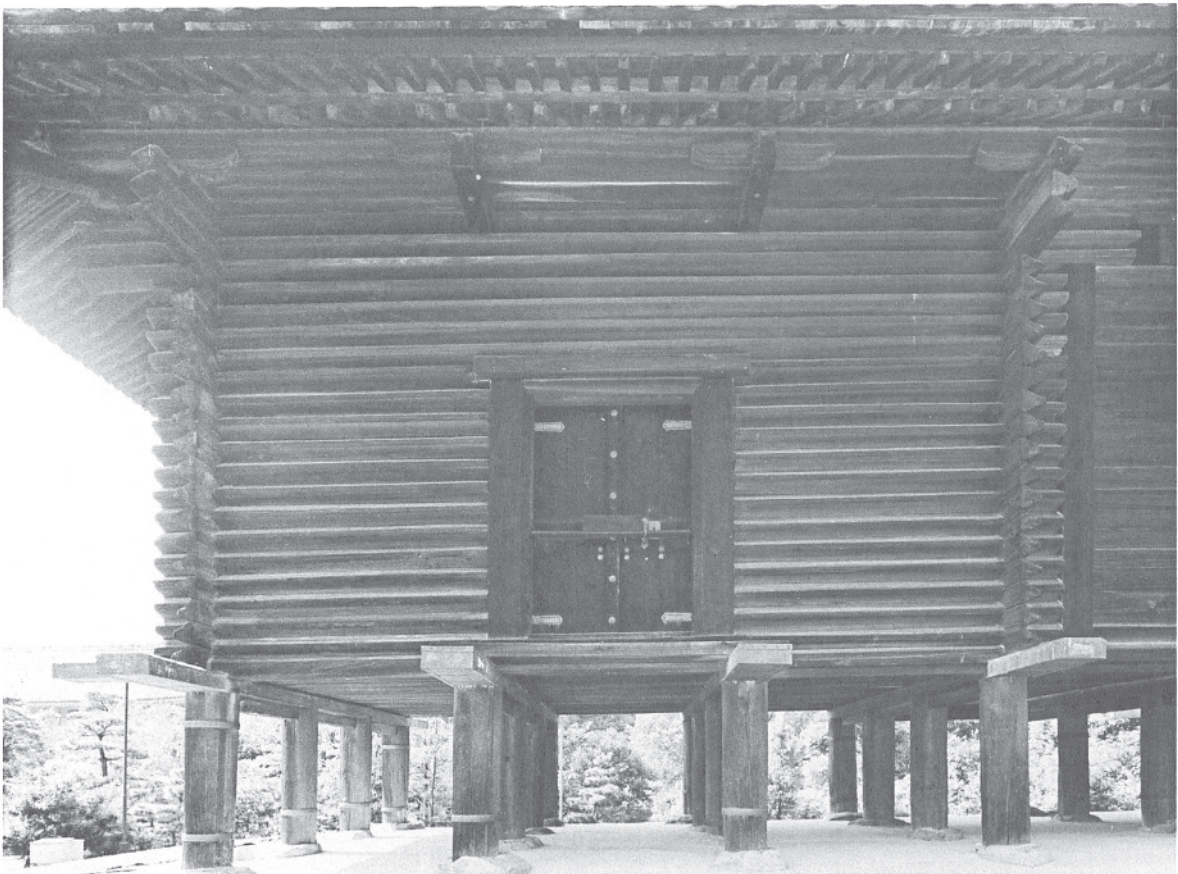
28 修理前南倉東面詳細
南倉東面の修理前の詳細。

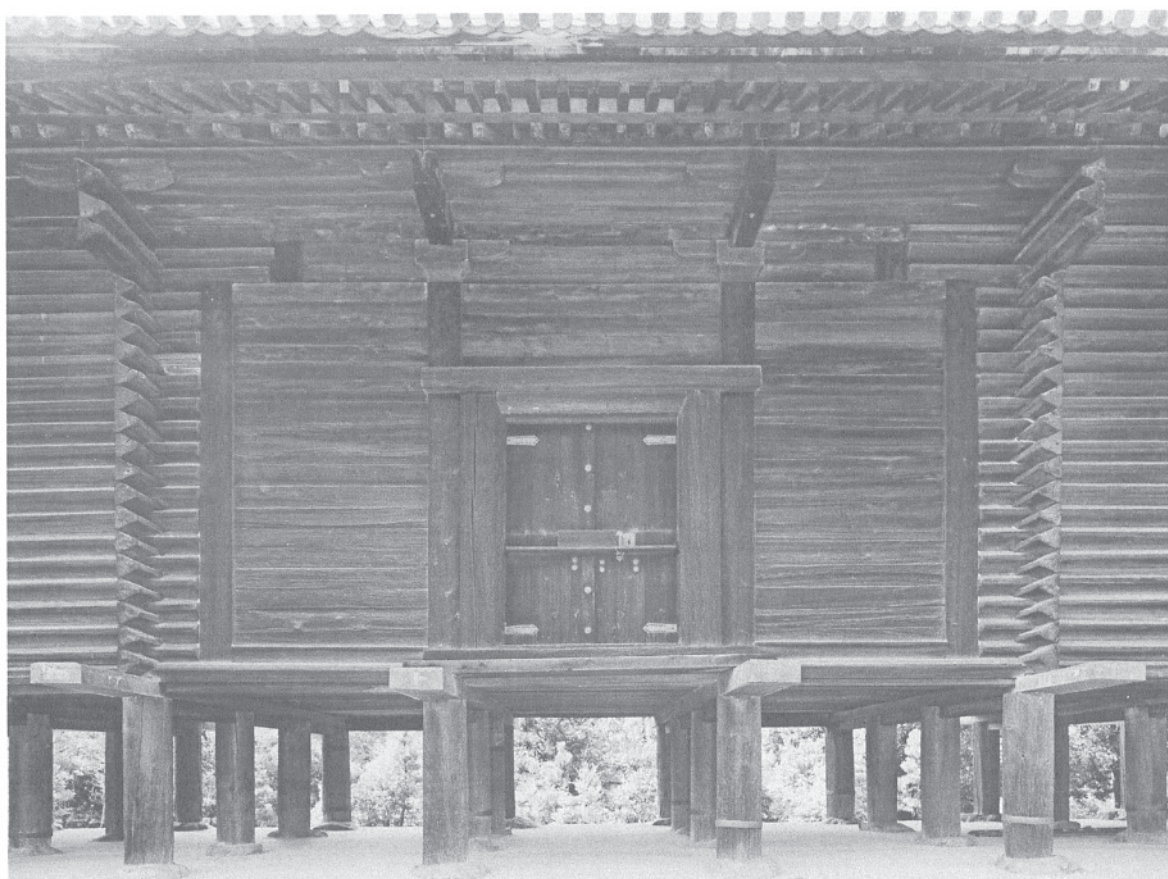
29 修理前中倉東面詳細
中倉東面の修理前の詳細。

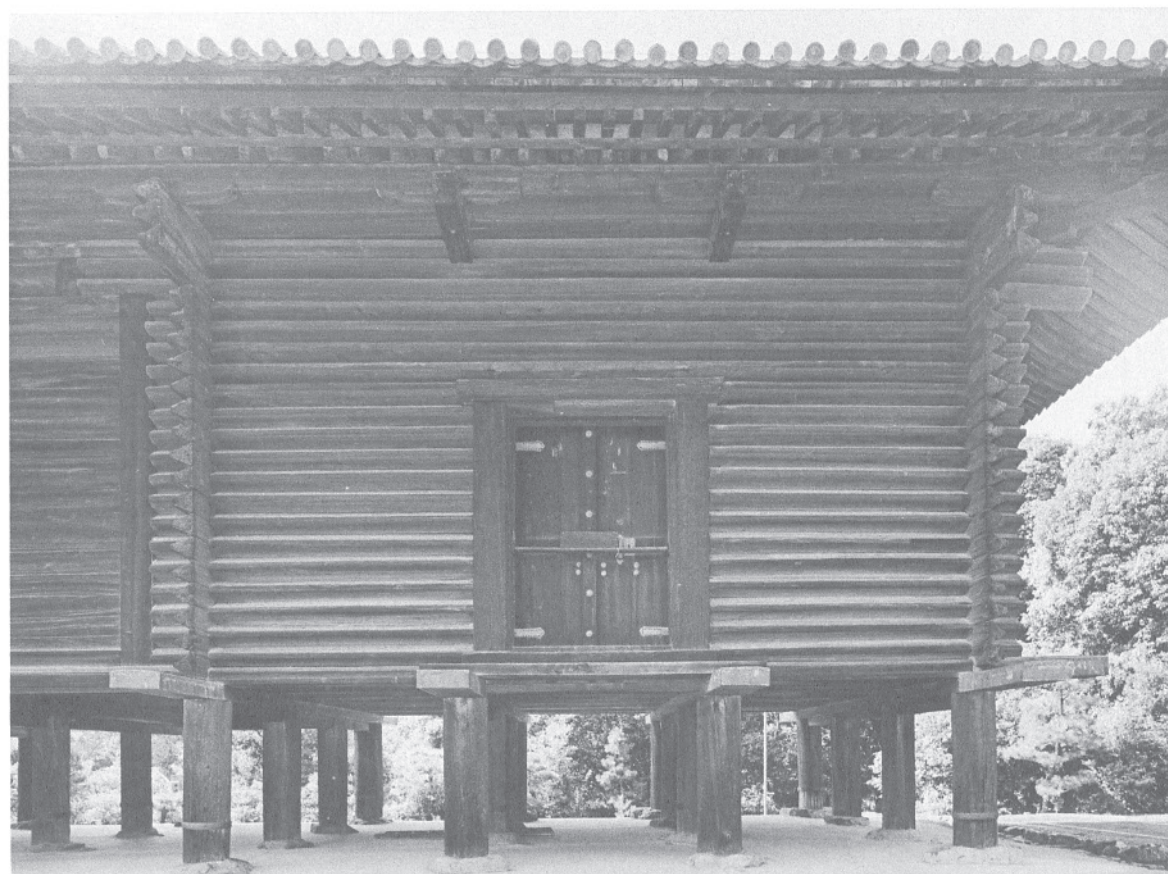
30 修理前北倉東面詳細
北倉東面の修理前の詳細。

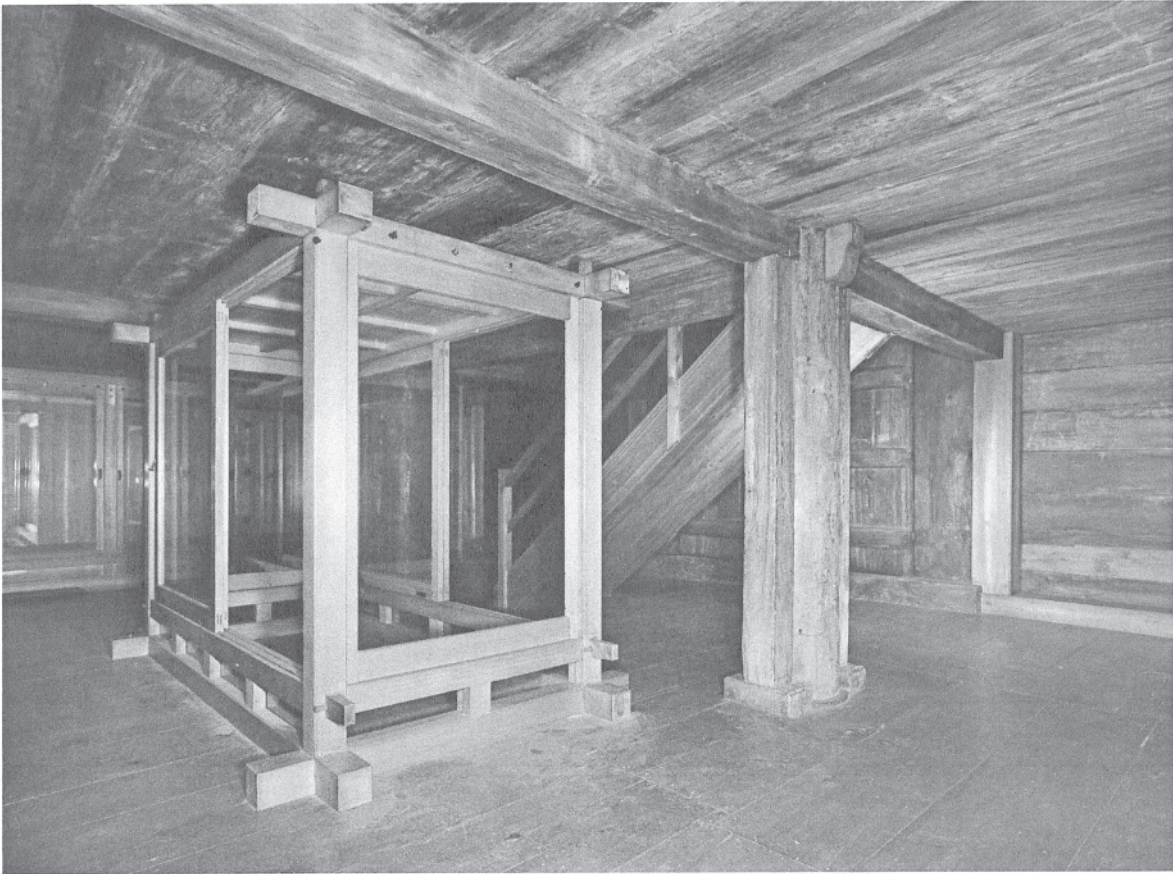
31 修理前南倉内部一階東面及び北面
西南より見る。各室とも南・西・北面にガラス戸付陳列棚が設置される。南倉一階には壁面だけでなく、中央にもガラス戸付陳列棚が置かれていた。

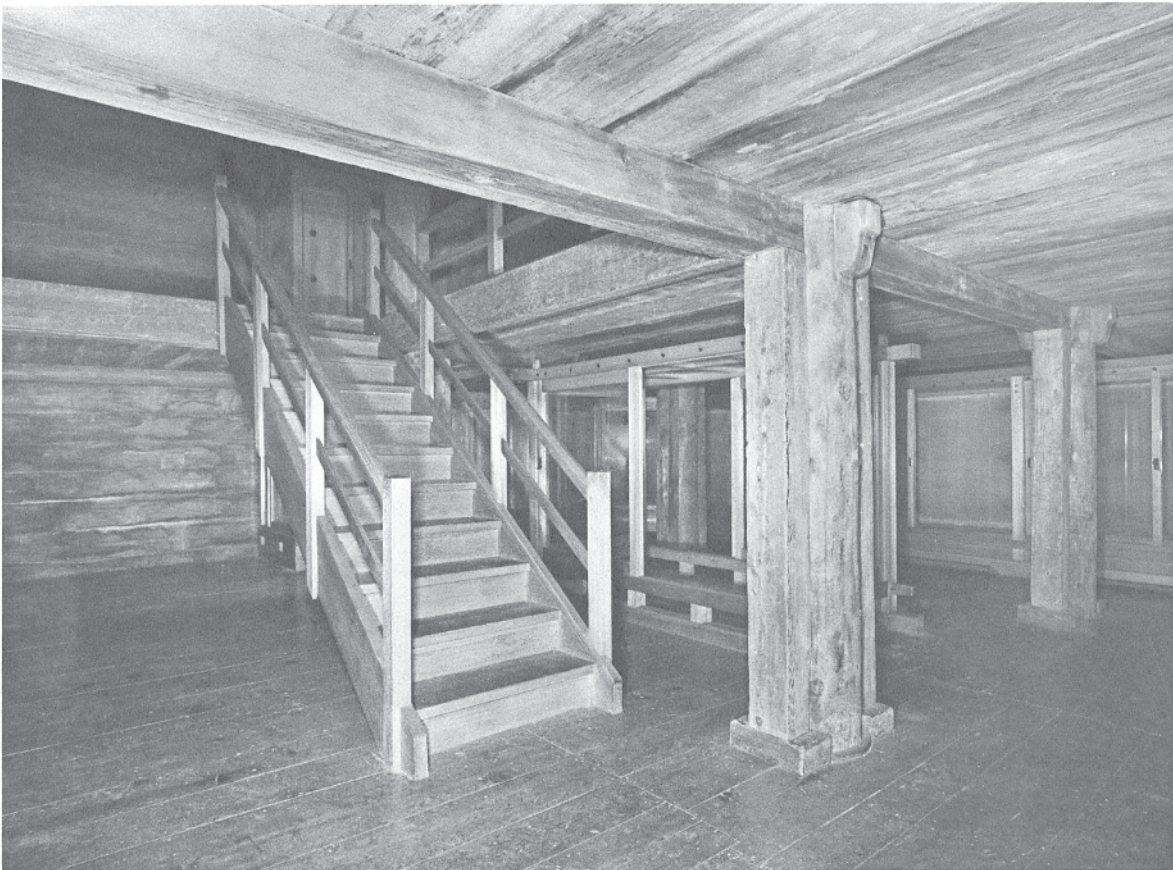
32 修理前南倉内部一階南面及び西面
東北より見る。階段は大正修理後のもので、古い梯子段は取り外され、小屋裏に保管されていた。
