三、解体

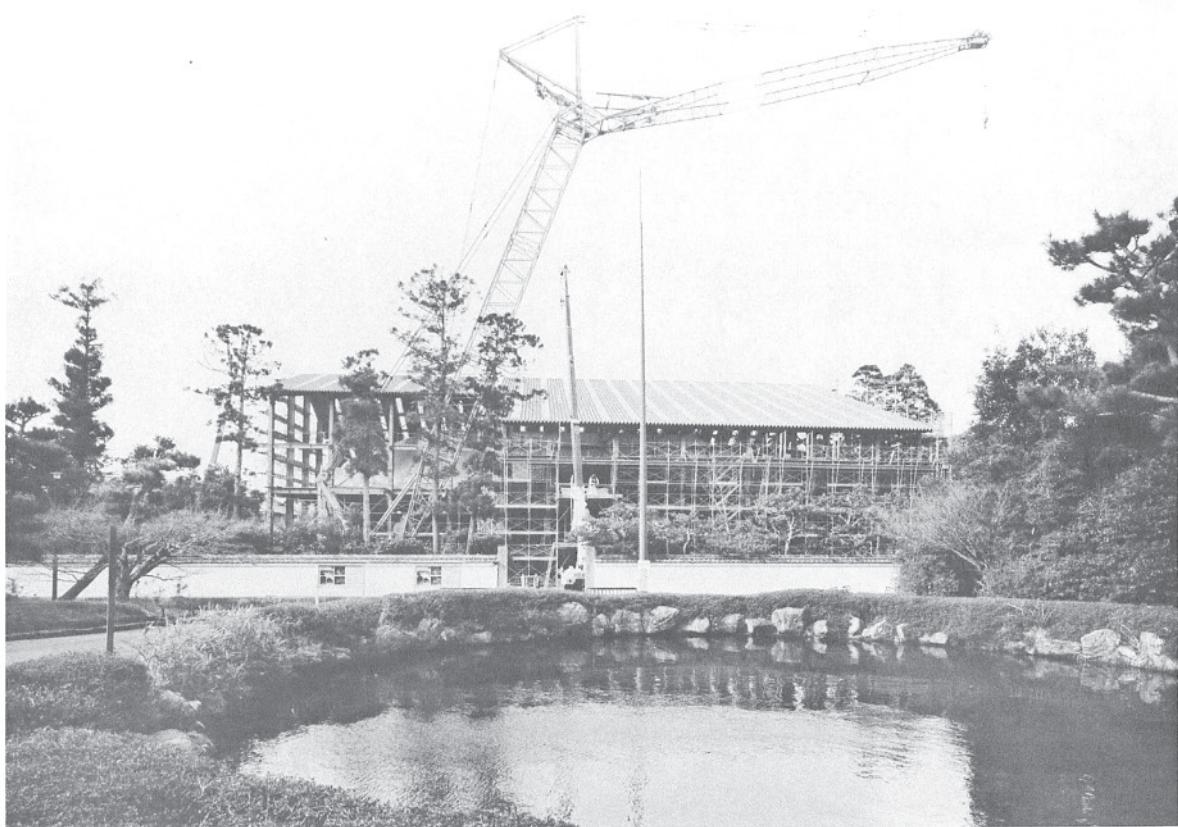
61 素屋根組立

東より見る。素屋根は大型の150t クレーンと小型のクレーンを併用しながら組み立てた。

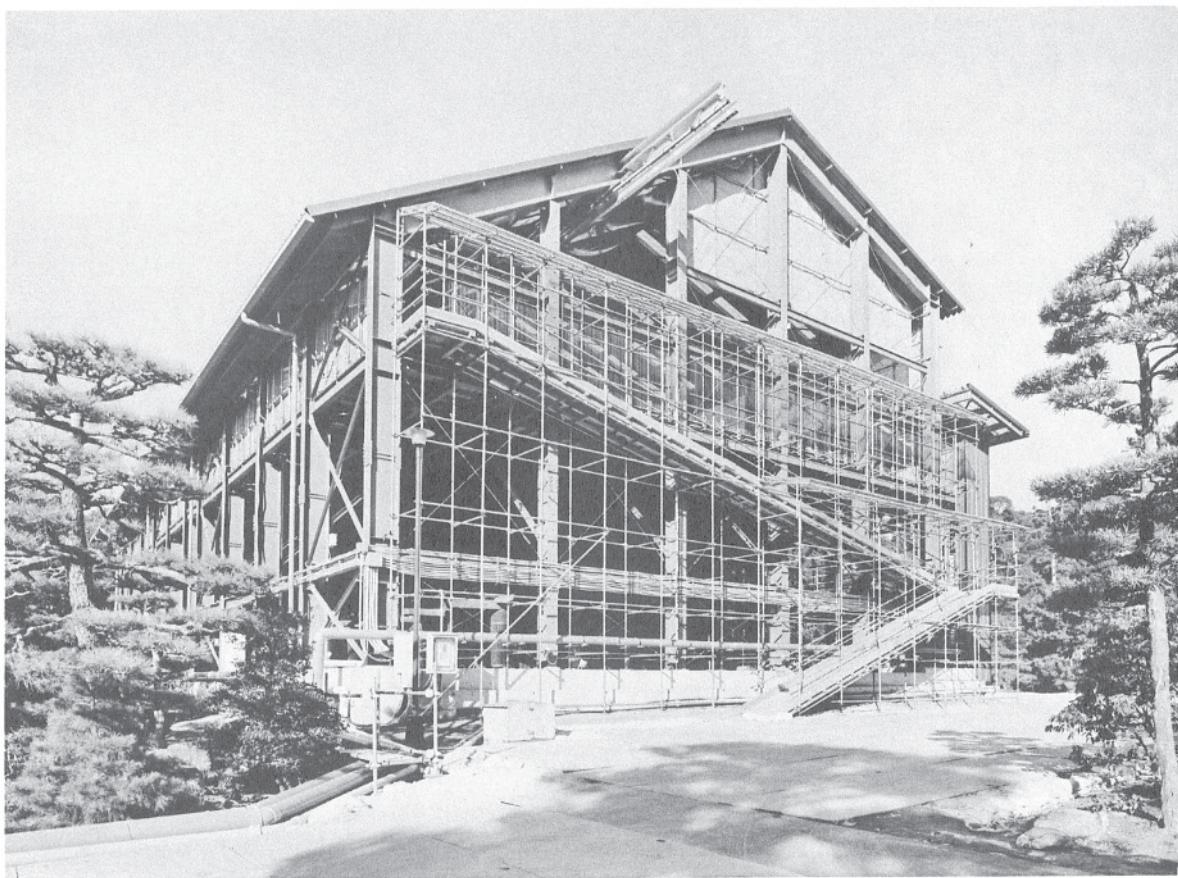
62 素屋根完成

西南より見る。正倉周辺は、史跡東大寺旧境内にも指定されているので、素屋根の基礎は地盤を掘り込まないように現地盤上に置いた。南面には施工用に登桟橋を設置した。

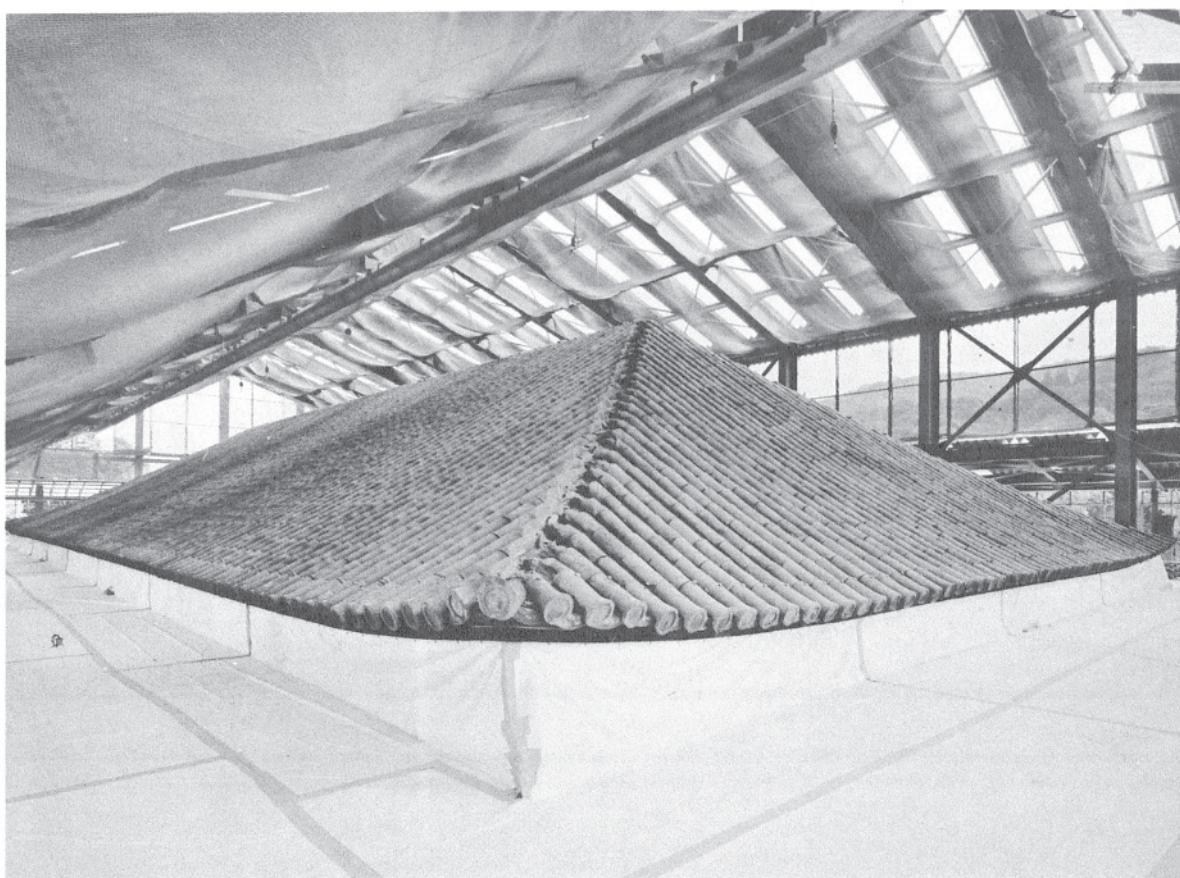
63 南面及び西面の棟積解体後の状況

西南より見る。

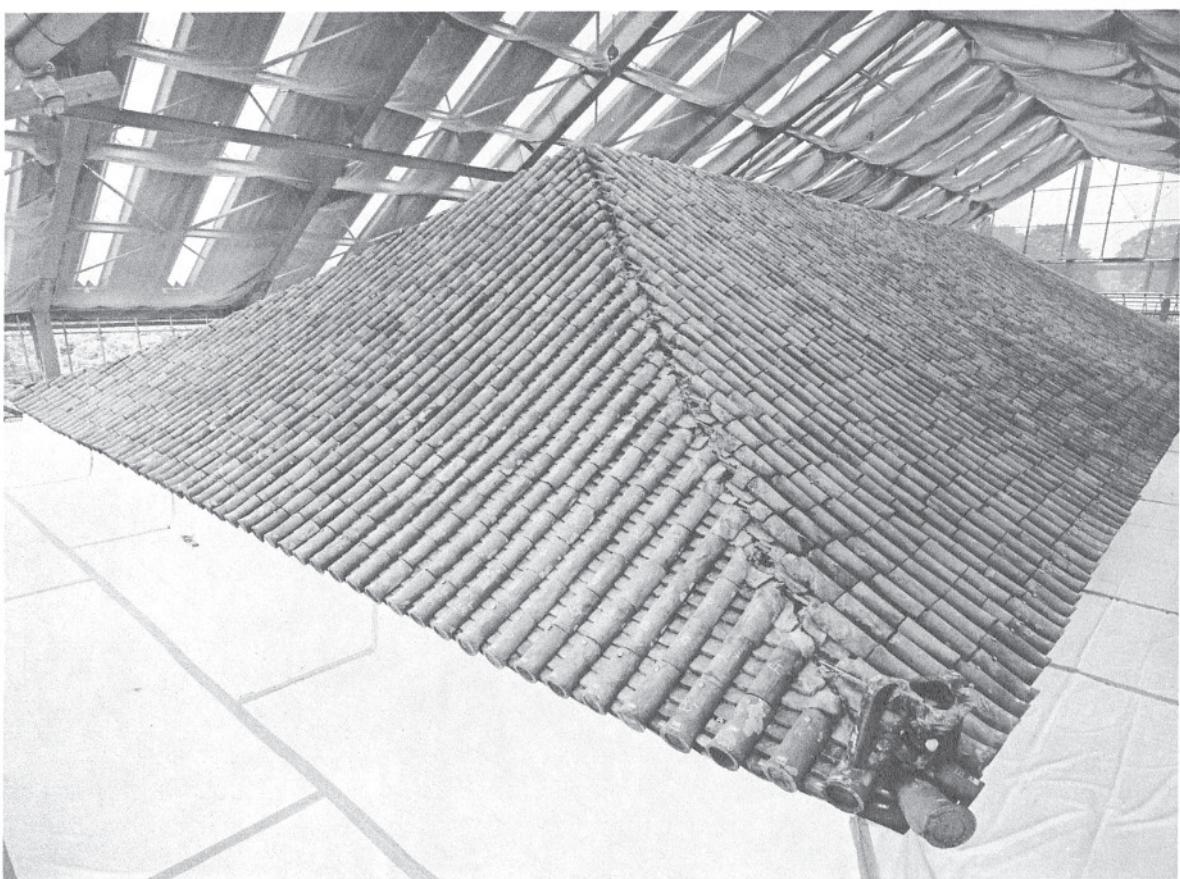
64 南面及び東面の棟積解体後の状況

東南より見る。東面の丸瓦の乱れがよくわかる。

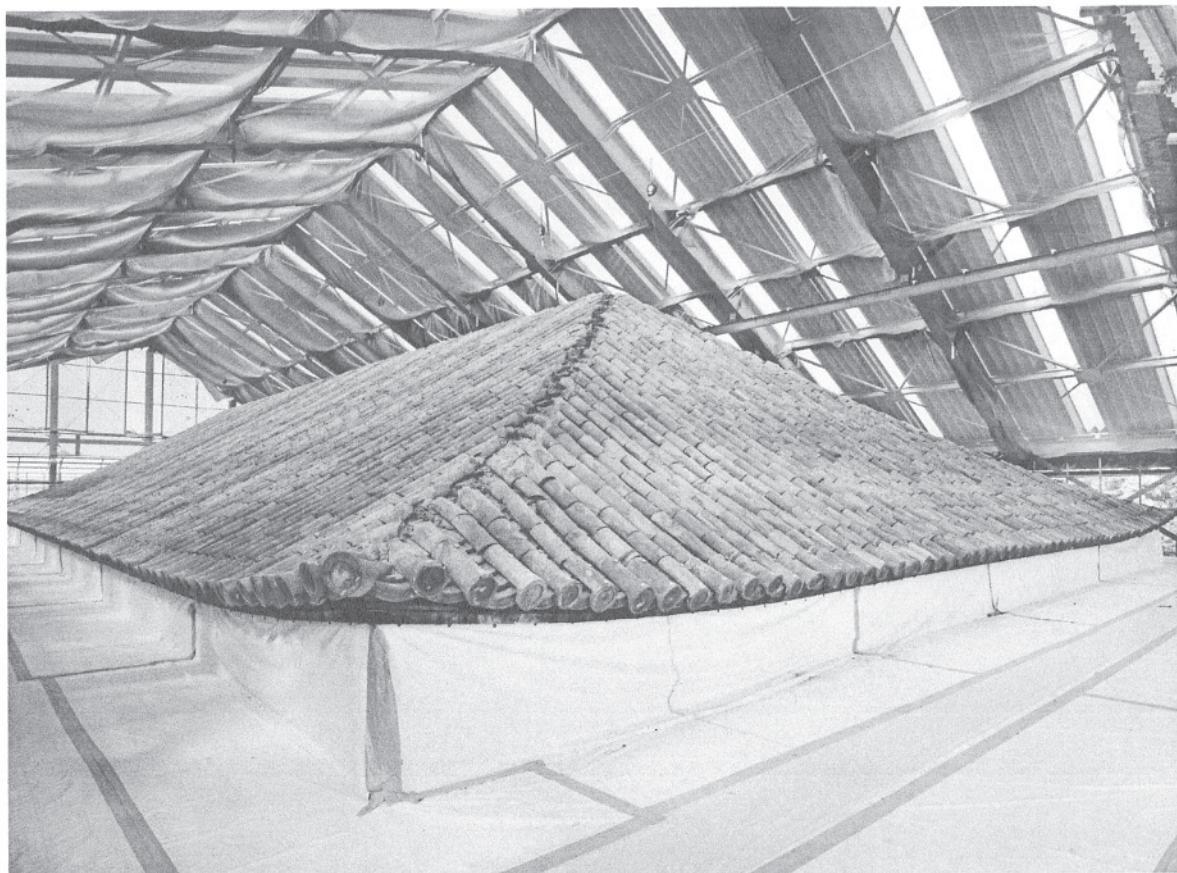
65 東面及び北面の棟積解体後の状況

東北より見る。

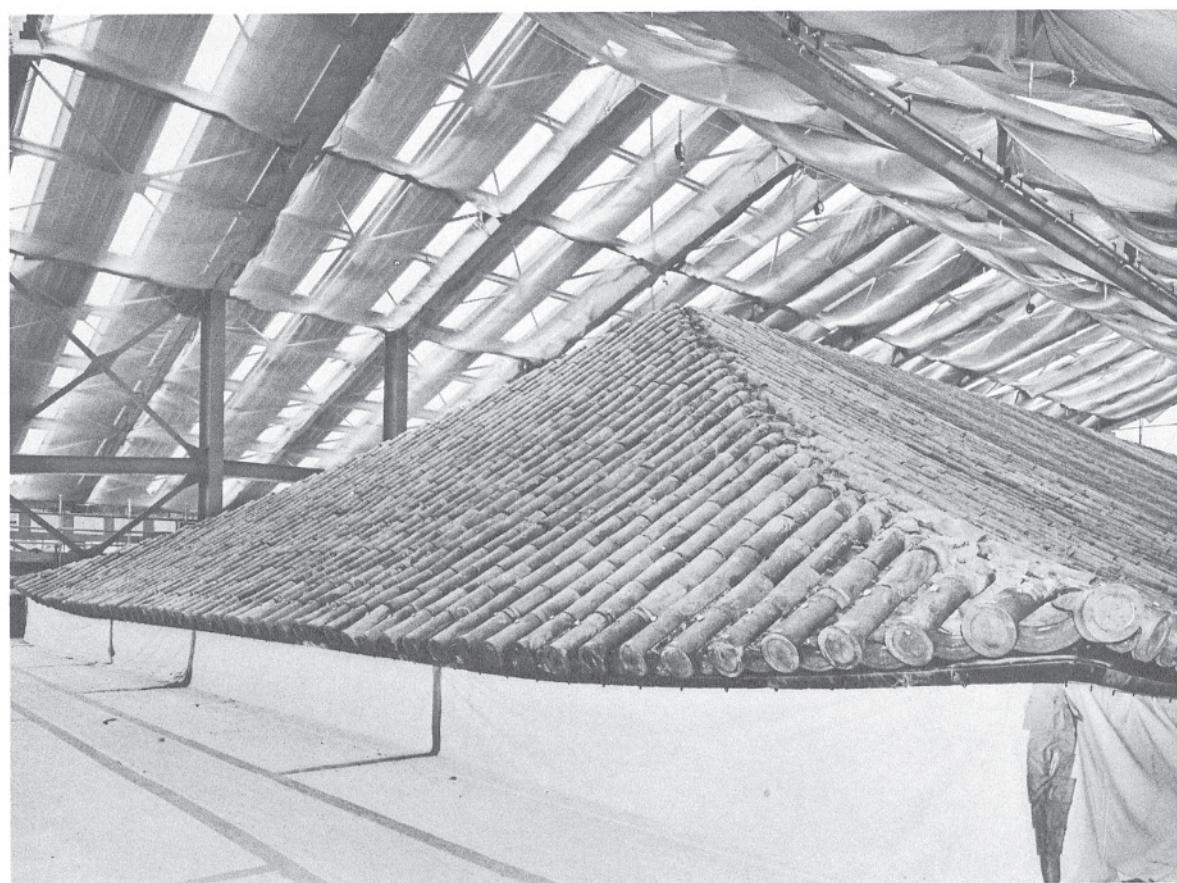
66 北面の棟積解体後の状況

西北より見る。

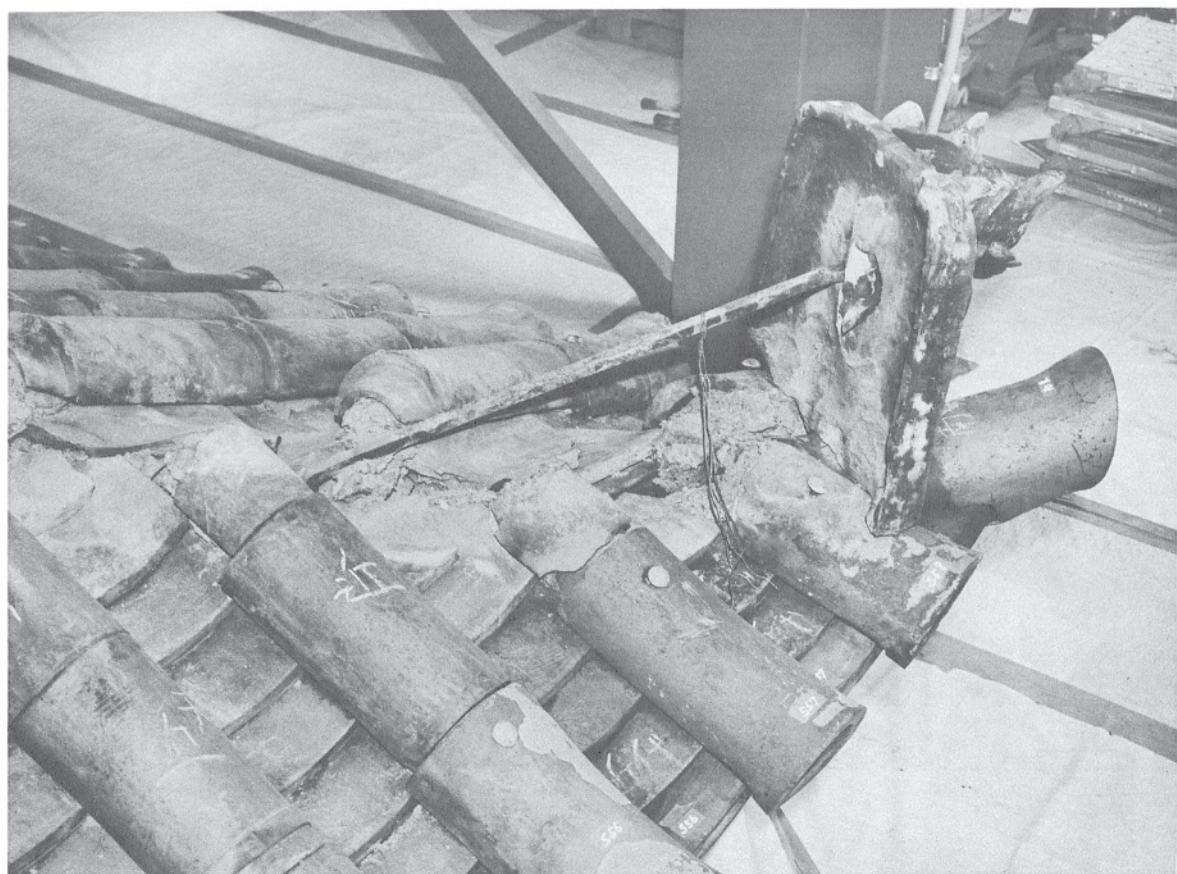
67 東南一の鬼瓦の固定方法

鬼瓦は、背面の把手にU字型に曲げた銅製の棒を引っかけ、銅棒の反対側を鎌のよう矩に折り曲げ、野地へ打ち付けて止めていた。銅棒は、大正修理時のものであり、それ以前の状況はわからなかった。

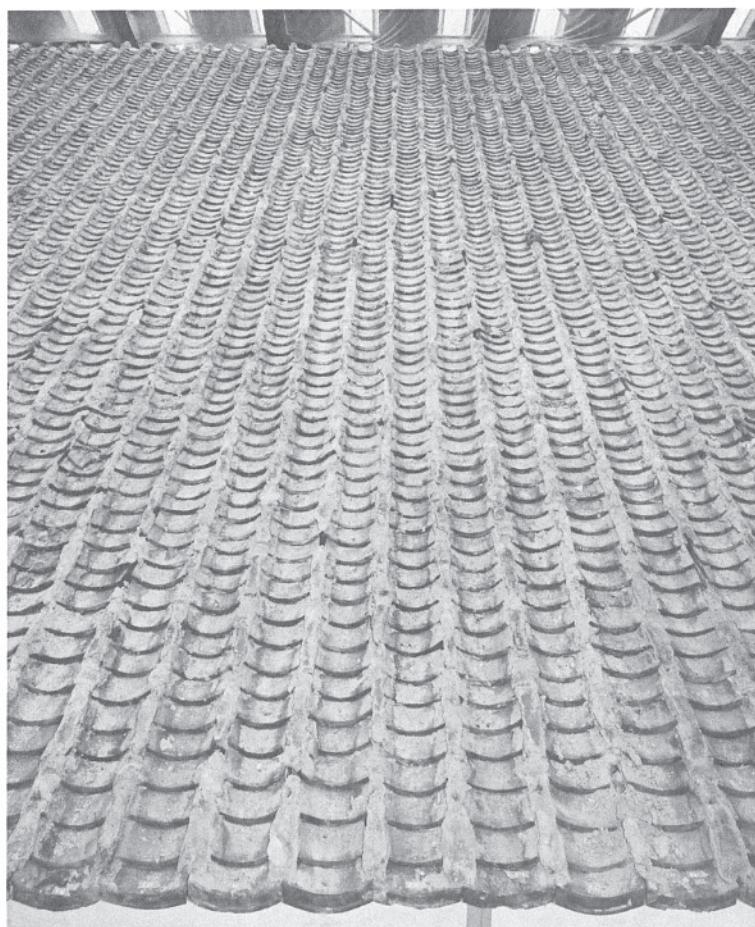
68 東面中央の丸瓦葺土の状況
東より見る。

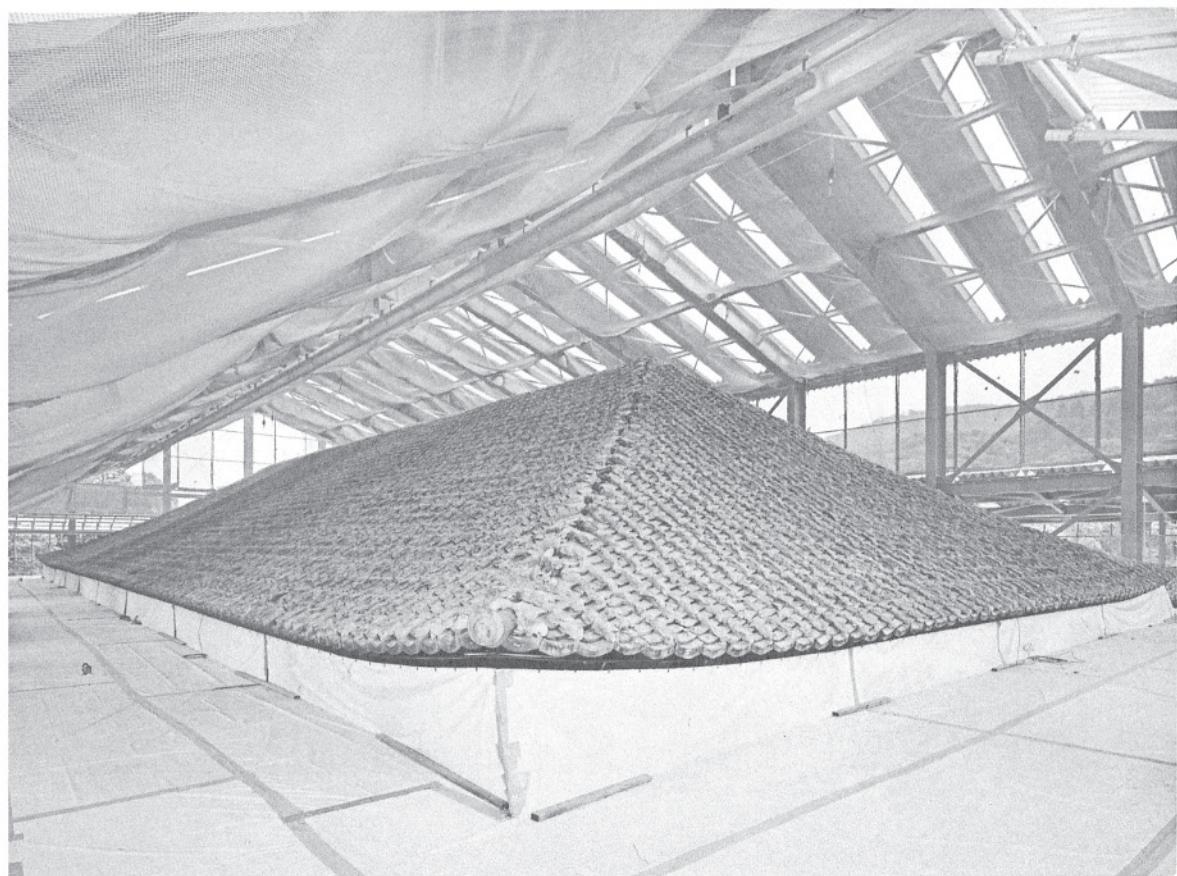
69 南面及び西面の丸瓦葺土の状況

西南より見る。

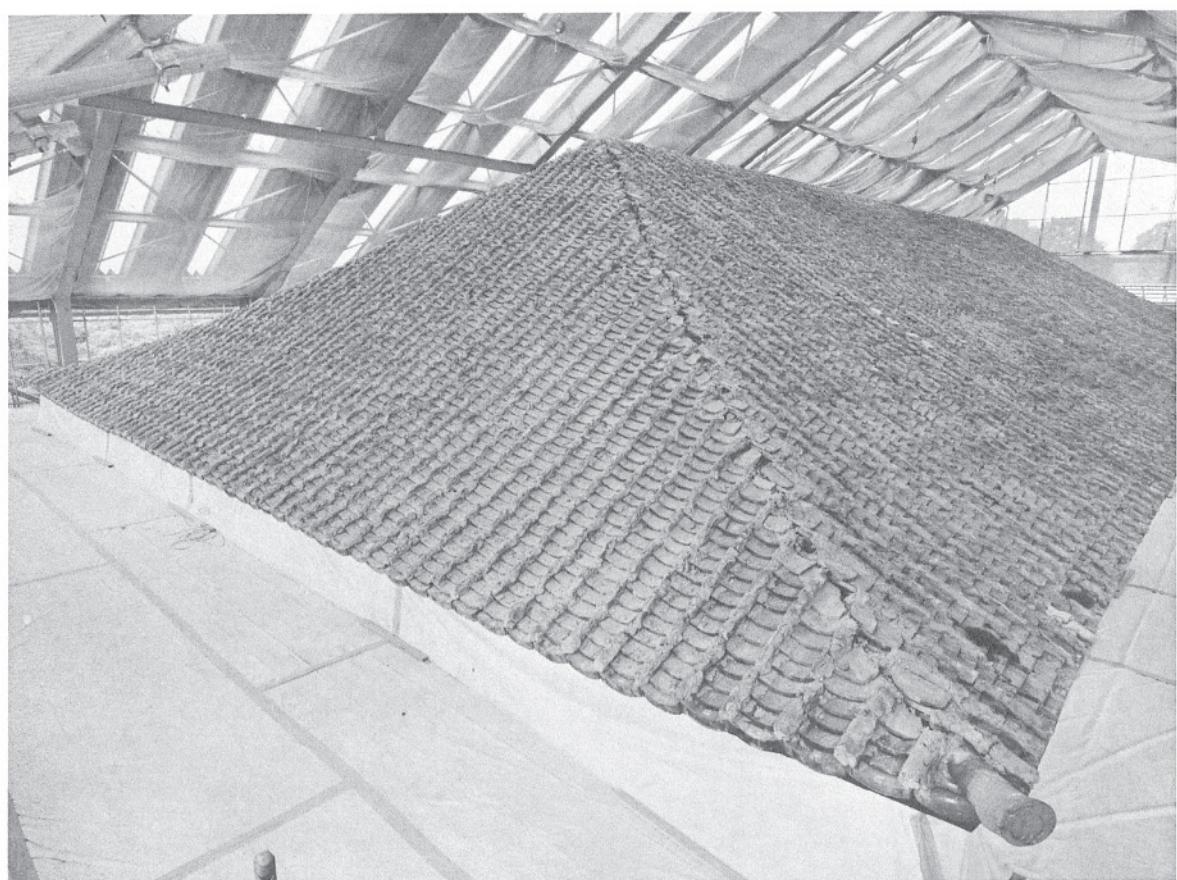
70 南面及び東面の丸瓦葺土の状況

東南より見る。部分的に白っぽい土が混ざり、場所によっては営巣の様子も見られた。
