第四章 正倉以外の工事について

第一節 宝庫西門

第二節 土塀

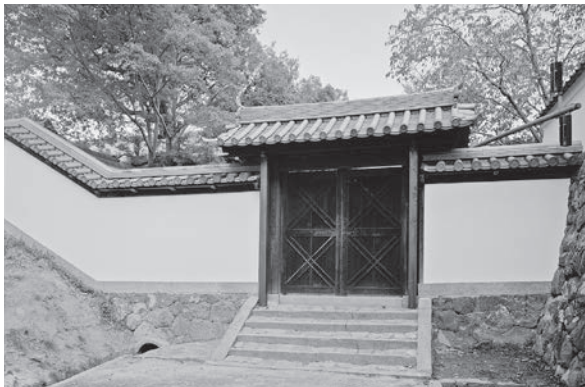
図249 竣工した宝庫西門（西面）

修理前と大きく異なるのは、修理前に東に傾斜していた柱を支えていた鉄製のパイプを撤去したことである。今回の修理で柱根の繕いなどを行い、柱を立て起こした。また、控柱を設けて四脚門風にし、転倒の危険性に対処した。

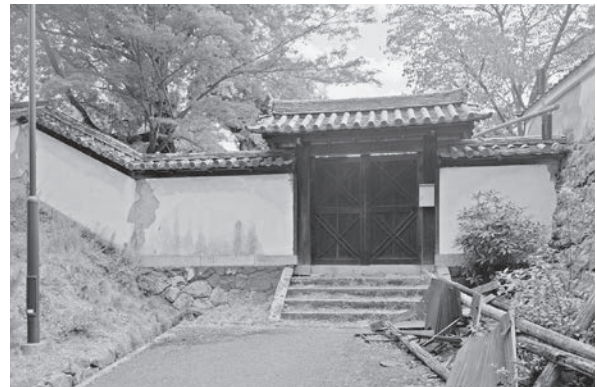
図248 宝庫西門修理前の状況（西面）

柱は二本とも東側に六〇mmほど傾斜しており、柱の東側には丸鋼管の突っ支え棒が斜めに取り付けられていた。柱は蟻害を受けており、一本は柱根の部分が太柄共々幾分なくなっている状態であったが、幸い櫓材だったため取り替えるほどの状況ではなかった。楣も一部に蟻害が見られた。化粧棟木と棟木の天端にわずかに腐れが見えた。

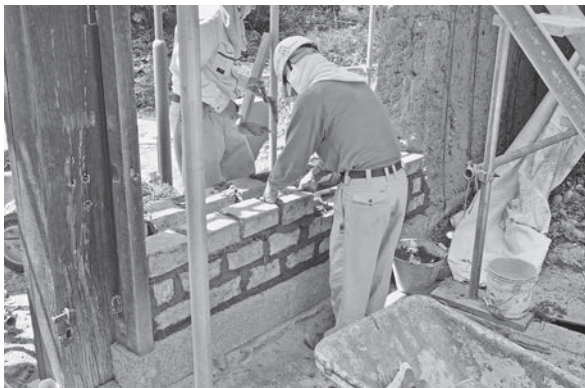
図252 日干し煉瓦の積み上げ

解体調査の結果、脇塀の躯体は練積であったが、早期の乾燥を考慮し、日干し煉瓦積みとした。日干し煉瓦の形状は、二二〇mm×一五〇mmで厚さを一〇〇mmとし、同種の土にて目地を設け、日干し煉瓦が千鳥になるよう積み上げた。

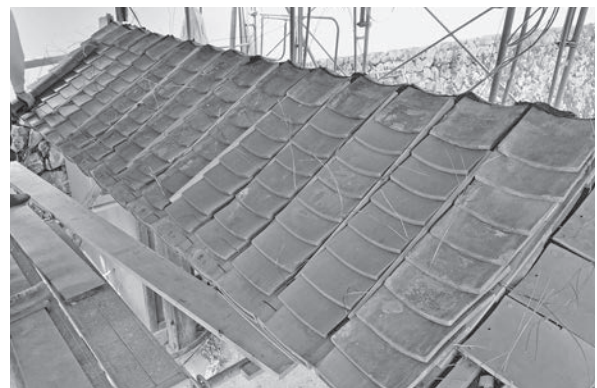
図251 平葺の施工

平葺は、乾式工法（空葺）とし、正倉の屋根工事に準じた。

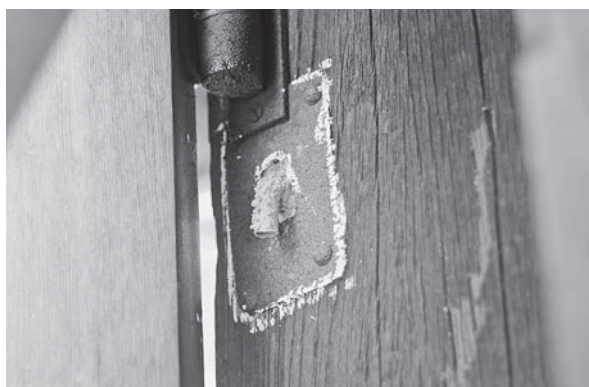
図256 旧肘壺穴に作られていた蟻道

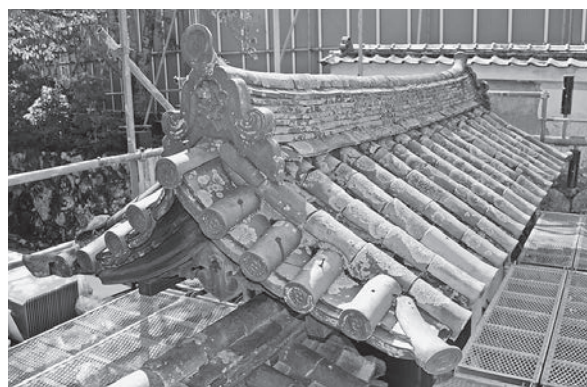
瓦は、表面全体が苔で覆われた状態で、修理前には既に部分的な修理がなされていた。葺土は硬度を失い、一部は流れ出している状態であった。袖塀の瓦は、門より破損がひどく、軒丸瓦の落下や平瓦の割れ、棟瓦のずれなどが見られ、緊急な修理を要する状況であった。

図254 屋根瓦に付着した苔

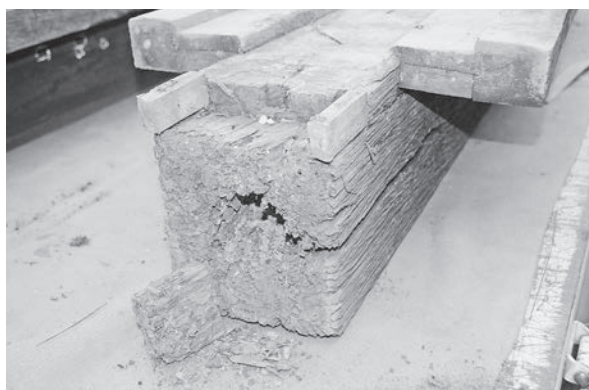
図257 柱根の破損

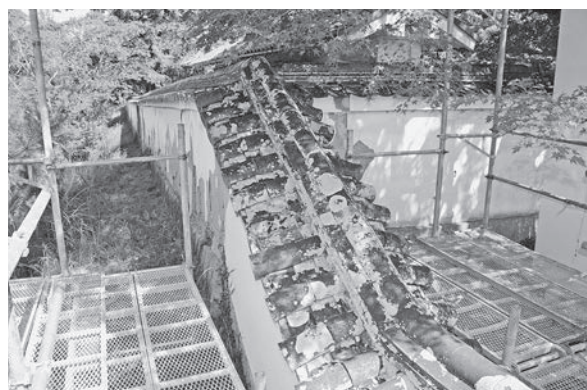
図255 袖塀の屋根の破損状況

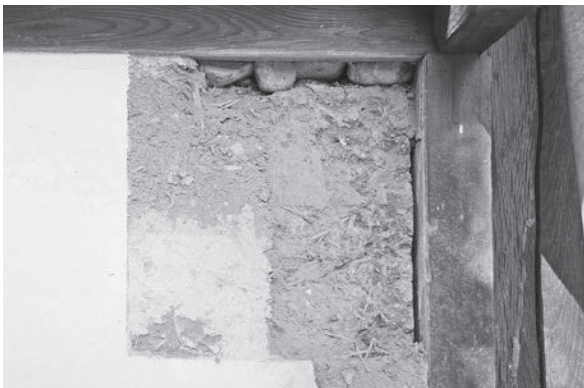
脇塀の躯体は、練積で築かれていた。壁の頂部には、小さな玉石が詰め込まれていた。

図260 壁の施工状況と載せられていた小石

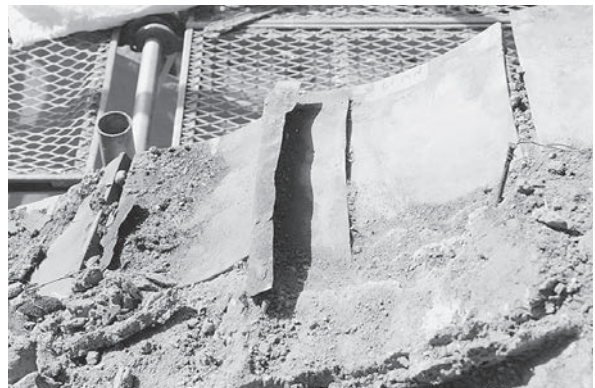
袖塀北側の屋根は、北に向かって上がっていくようになっていたが、そこに水返しとして仕込まれていた鉄板はほとんどが錆びて腐っていた。

図258 水返しの鉄板

門部の北側、塀が北に向かって上がっていく部分は、修理前に鉄板にて設けられていた水返しを銅板により行った。

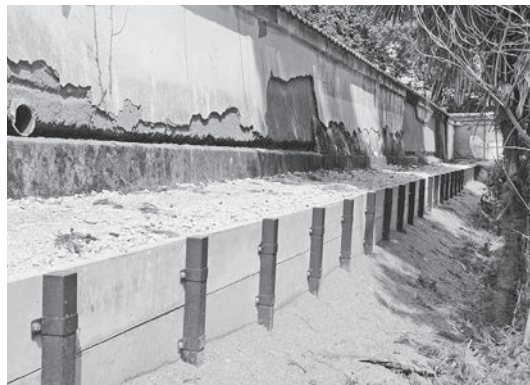
図268 土留め板設置状況

西土塀の東側北寄りの入り隅に近いところは東側が窪地になっていることもあり、根元の土が窪地側に流れ、根巻きのモルタルは下方にずれ、さらに足下には隙間が空き、元の石の基礎が露わになっていた。また、西土塀東側のほぼ中央あたりは、荒壁地が剥き出しになるまで土が落ち、平瓦もすべて落ちるま

北土塀と西土塀の入り隅に当たる部分は、その東南が大きな窪地となっており、土塀足元の土が流れて基礎が不安定な状態となっていた。そこで、北土塀西端南側と西土塀北端東側に犬走りのような平地を設け、土塀足下の地盤を整備した。また、西土塀東面北寄りでは、腰モルタルが大きくずれている部分があったので、これを解体し、現状に倣って復旧した。

鋼管を打ち込み、コンクリート板を現地勾配にあわせて目通りよく並べ、鋼

製バンドで固定した。そして、土塀とコンクリート板の間に砕石により盛土をし、整地した。腰モルタルの修理は現状に倣った。

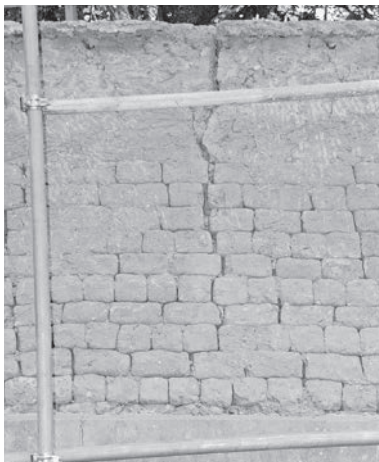
北土塀は、西から東に向かって勾配がついているが、最も勾配の強いあたりでは躯体となる日干し煉瓦積の縦方向の目地が広がってしまっており、表面まで亀裂が出ていた。また、北面の一部に日干し煉瓦が削り取られたような部分があったが、原因は分からない。西端二〇mは、その躯体がコンクリートブロック積に変わっていた。

図274 土塀躯体からの割れ(北土塀)

解体調査の結果、東・北・西の各土塀は、日干し煉瓦積みであることがわかった。日干し煉瓦を製作し、これを積み上げた。日干し煉瓦の形状は、二〇mm×一五〇mmで厚さを一〇〇mmとし、同種の土にて目地を設け、日干し煉瓦が千鳥になるよう積み上げた。

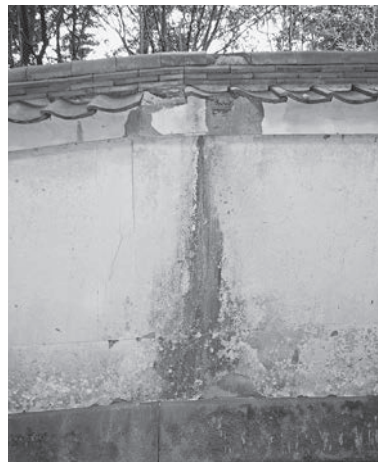
所々の瓦が、周辺樹木の折れた枝などによって割れ、雨水を直接壁に伝えていた。

図273 瓦の割れと漆喰の汚損(北土塀)

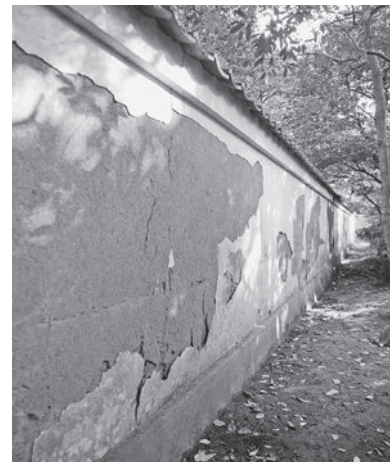
各面とも仕上げの漆喰は一度下方が付け直されているにもかかわらず、すでにその多くが崩落していた。瓦を支える鉢巻も部分的に補修されているものも繰り返して破損し、下地の竹がむき出しになっている部分が数箇所見られた。全体に足下から六〇〇mmぐらいのところまで、後補の腰モルタルによる根巻きがなされていた。

図272 漆喰の剥落(北土塀南面)

壁面は、土が下地から浮いている層まで解体し、在来の工法にて塗り直した。破損の大きな部分については一部躯体にまで解体範囲を広げた。鉢巻については全面解体し、下地から付け直した。調合・材料、工程及び工法は宝庫西門に準じた。宝庫西門と異なるものを(二)以下にあげる。

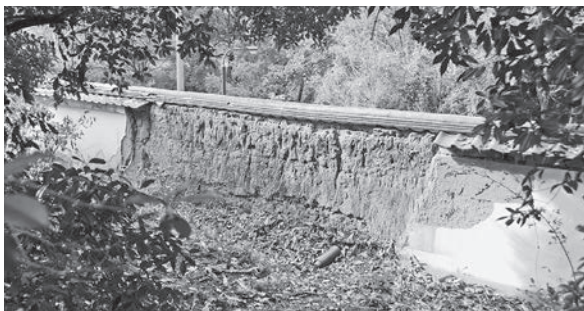
図276 瓦と壁面の大規模な崩落(西土塀東面)

で破損が進んでいる部分があった。

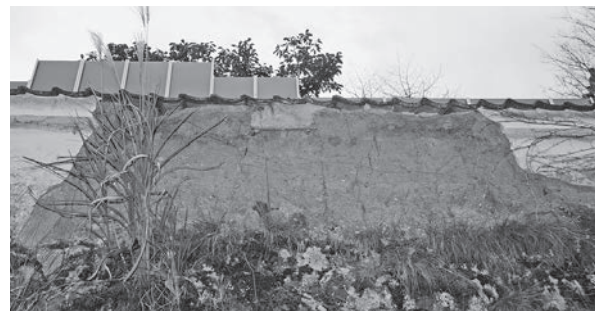
図275 壁面の大規模な崩落(西宝庫北側土塀)

西宝庫北側土塀の北面は、石垣上のため壁表面にツタなどが生えても処理することができず、ほとんどの範囲で鉢巻まで崩落していた。

壁面は、下地から浮いている部分をすべて掻き落とした。西宝庫北側土塀の中央より西方は、壁の倒れが著しかったので躯体まで解体した。また、後世の改造により躯体がコンクリートブロック積に代わっていた北土塀西端もコンクリートブロックをすべて解体した。

また、西宝庫北側土塀は、練積であったので、施工には型枠にて堰板を設け、版築風に搗き上げた。

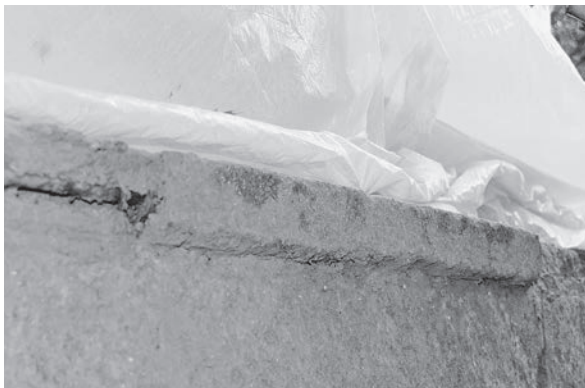
北土塀の調査では、当初の技法が概ね判明した。鉢巻の下地は、荒地に刺した半割の竹串に丸竹の縄巻き竹を載せ、おそらくは縄で縛って土を付けていた。縄は腐ってなくなってしまう、その跡が空洞になって残っていた。後補の鉢巻の下に部分的に当初形式が残っていた部分があったので、寸法まで追うことができた。

図279 残存していた当初の鉢巻

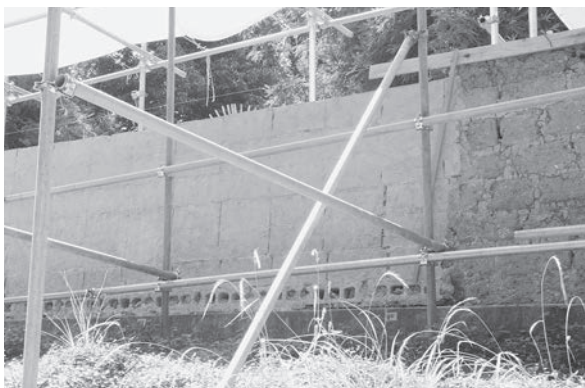
東土塀から北土塀にかけての躯体部分は、大きさにはかなりばらつきがあったが概ね一七〇mm×一二五mmで、厚さ九〇mm程度の小振りな日干し煉瓦を積み上げて造られていた。日干し煉瓦同士には目地はなく、合い端は空積みのものであった。日干し煉瓦を積んだ上には三〇〇mmの練積をさらに積んでいた。北土塀西端の二〇mの躯体は、コンクリートブロック積に変更されていた。西土塀は、東土塀や北土塀とは大きさの違う日干し煉瓦が積まれていた。時期が異なるとは考えにくいので、職人の違いによるものと思われる。西宝庫北側土塀の躯体は練積で、上下二回に分けて積まれていた。

図280 大きな日干し煉瓦積と後補のブロック積
