第三章 調査事項

第一節 修理前の破損状況

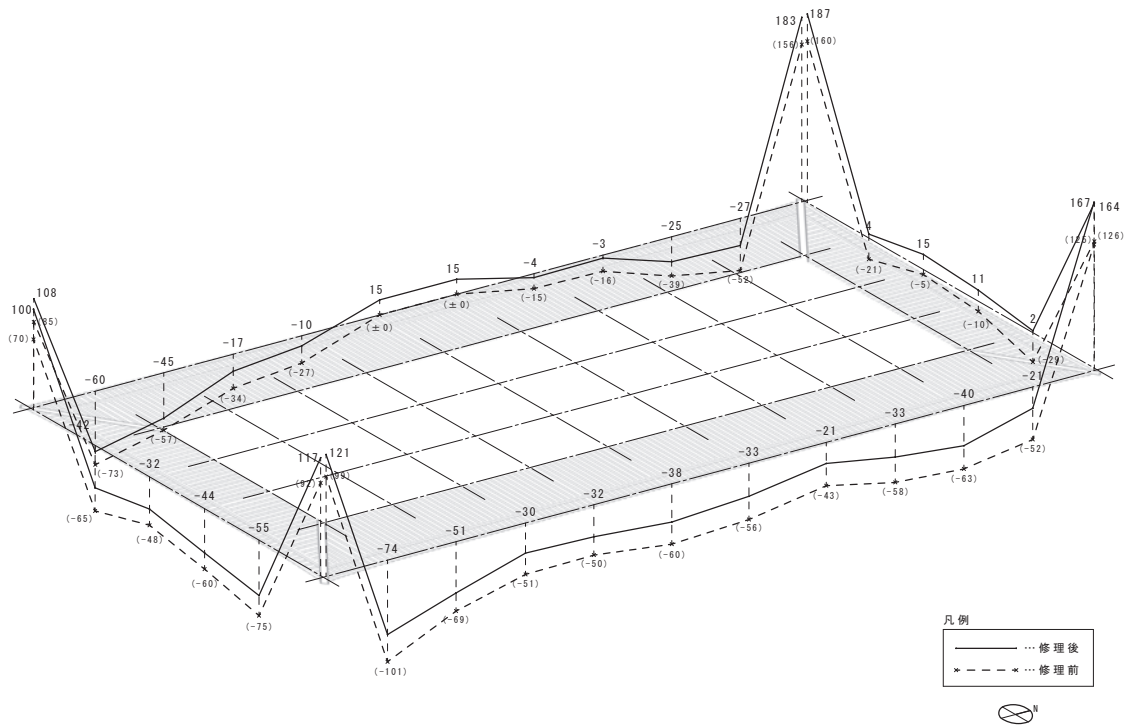
軒廻りは、南面と東面北端で軒の通りに乱れが見られた。具体的に軒廻りに関してレベルの計測を丸桁下端、茅負下角、隅木は茅負の口脇で行ったところ、隅にいくに従い垂下が大きくなる傾斜が見られた。茅負下角の計測では、中倉西側中央部の垂下が最も小さく、最大は南倉の東面南端で一〇一mm下がっていた。北倉では東面の北から二本目の大梁位置で六三mmの垂下が確認され、北倉より南倉の方が垂下が大きかった。昭和七年実測図^(注二)に茅負留先下角での反り上がりが一・三二尺(四〇〇mm)の記載があり、隅木口脇位置では約一・二尺(三六四mm)となる。今回の反り上がりに対する実測値は、東南九九mm、東北一二六mm、西北一六〇mm、西南八五mmで昭和七年実測図の数値との差は、東南二六五mm、東北二三八mm、西北二〇四mm、西南二七九mmと大正修理時から隅が大きく垂下していることになる^(注三)。

図123 瓦葺の前後による茅負垂下状況の比較

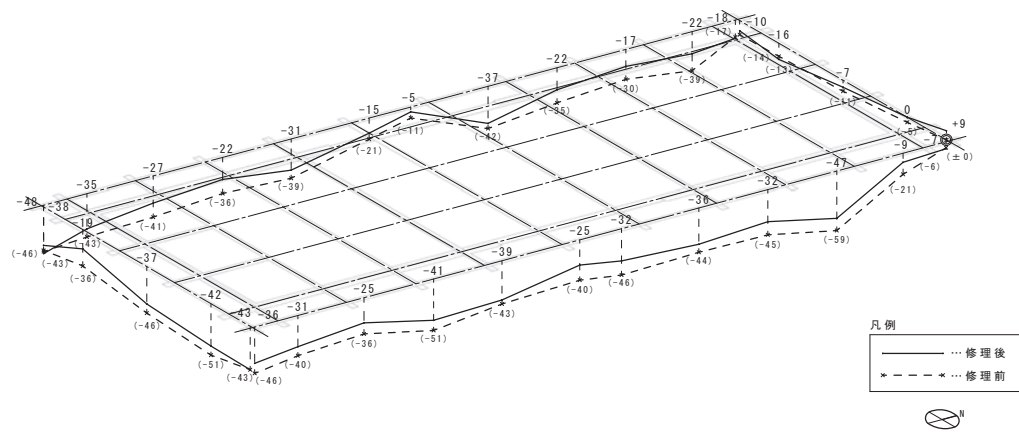
図124 瓦葺の前後による丸桁垂下状況の比較

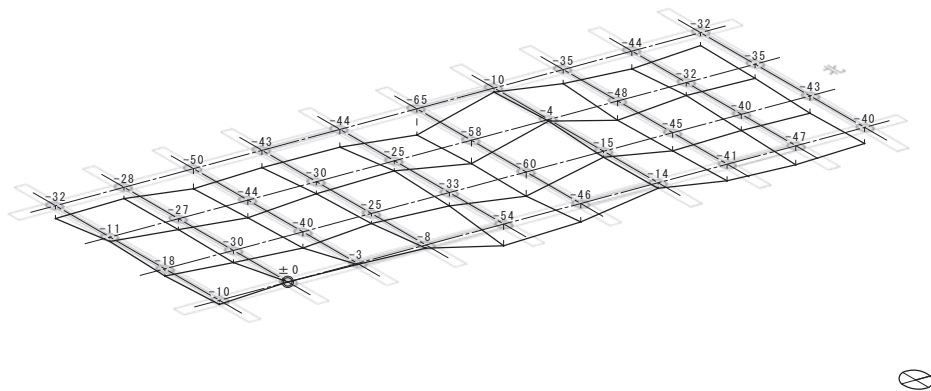
建物の不陸を束柱上の台輪下端で計測した。南倉では東側が高く、中倉では中央が低く、北倉では中倉境より全体的に低い傾斜が見られた。

図125 台輪不陸図

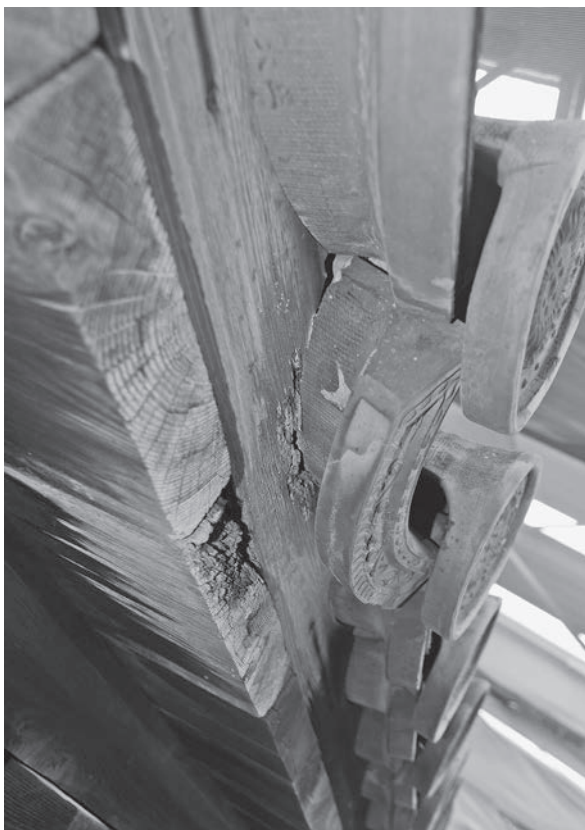
軒廻りの部材は、切裏甲の一部に軒平瓦の割れに伴う雨漏りによる腐朽が見られたものの、大きな破損は見られなかった。

図126 軒平瓦の割れによる切裏甲・瓦座の腐朽

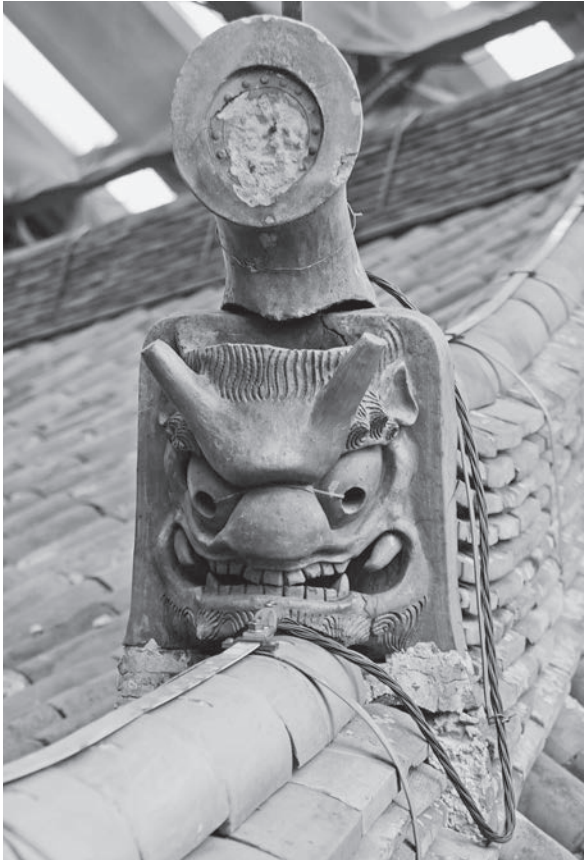
図132 東北二の鬼瓦足の状況と鳥衾瓦瓦当の破損

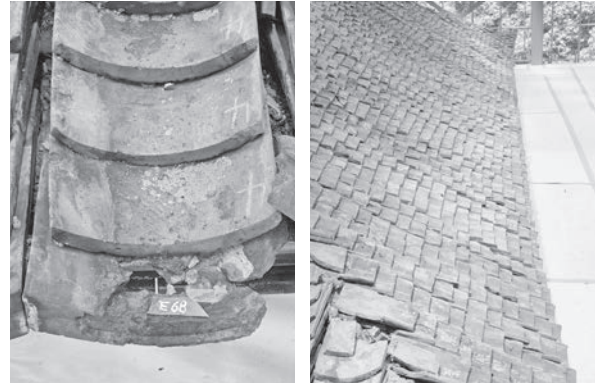
瓦に関しては、西面に大正修理時の取替瓦が多く葺かれていた。大正期以前の瓦も多くみられたため、瓦葺は、各時代の寸法の異なる瓦で葺かれており、隙間が多く、雨水が浸入しやすい状況であった。そのせいもあって、瓦の隙間から雨水が浸入して葺土が流失し、瓦の並びにずれが生じていた。丸瓦及び平瓦には凍て割れを生じているものが多く、北面は特に雨水が乾燥しにくいように、瓦の表面に苔が発生していた。隅棟の割鬨斗瓦は平瓦を割って作ったもので積まれており、隙間が多く、凍て割れにより破損しているものも見られた。大棟は大正瓦で積まれていたが、割鬨斗瓦の勾配が緩く、雨水が浸入しやすい状況であった。また、棟全体が西に傾いている状況がみられた。

図128 軒平瓦の凍て割れ 図127 平瓦の乱れ(北面)(東面)

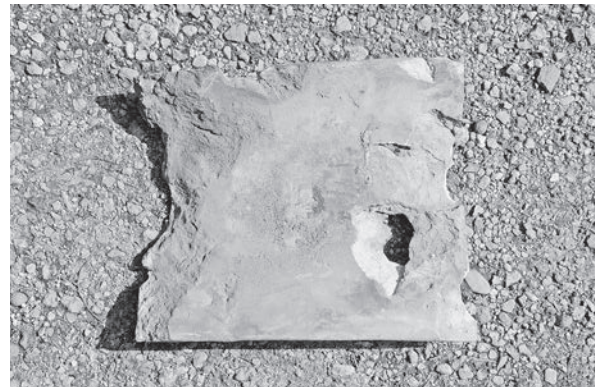
図129 平瓦の凍て割れ

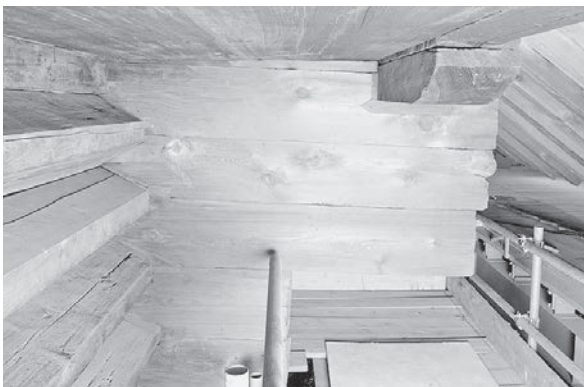
丸桁は、舟肘木を介して大梁で受けているが、この大梁は仕口部分で割れが見られ、大梁が垂下している状況が見られた。但し、この仕口部分の割れは、大正修理以前から生じていたもので、大正修理前すでに鏝で補強されていた。また、三段校木は鼻先を延ばし、大梁同様に丸桁を受けているが、この三段校木も屋根荷重により垂下し、大正修理で銅物がされている状況が確認できた。

図133 丸桁を受ける三段校木の垂下

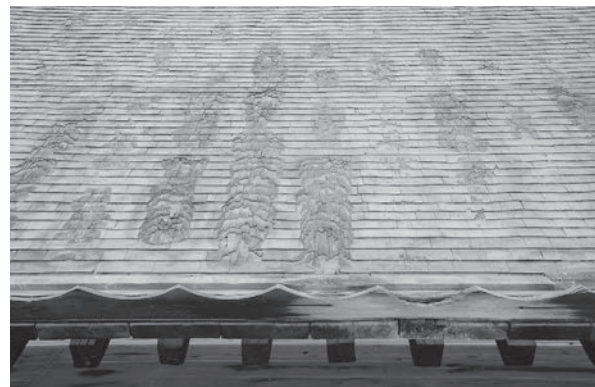
土居葺は、瓦が割れて雨水が浸入した部分に腐朽が見られたのは当然のことであるが、むしろ土居葺の腐朽が大きかったのは、瓦に破損がなかった西面の大正瓦で葺かれた部分であった。大正瓦は、平瓦の寸法が均一で他に比べると隙間が少なく、雨水の浸入も少ないはずである。しかし、土居葺の腐朽箇所は、他の面に比べて非常に多かった。これは、平瓦がきちっと葺かれていたことが通気性を悪くしており、台風などの大雨で浸入し葺土に浸み込んだ雨水が乾きにくかったため、土居葺に蒸れ腐れを生じさせたと考えられる。大正瓦の品質の問題も指摘されたが、瓦の検査結果を比較して見ると、含水率は約一五%と

図130 瓦座及び土居葺の腐朽(西面)

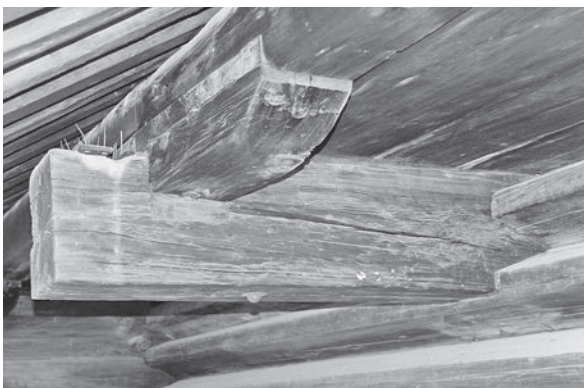
図134 大梁の割れ

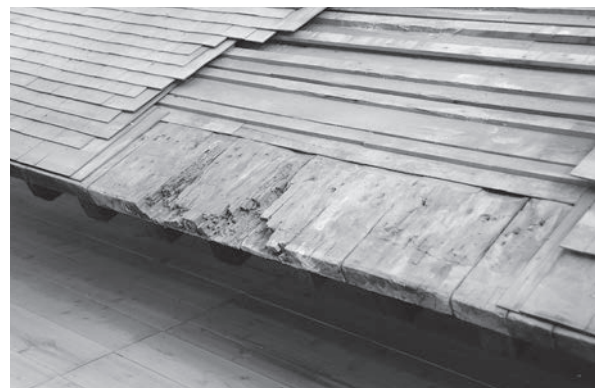
図131 切裏甲の腐朽(西面)
