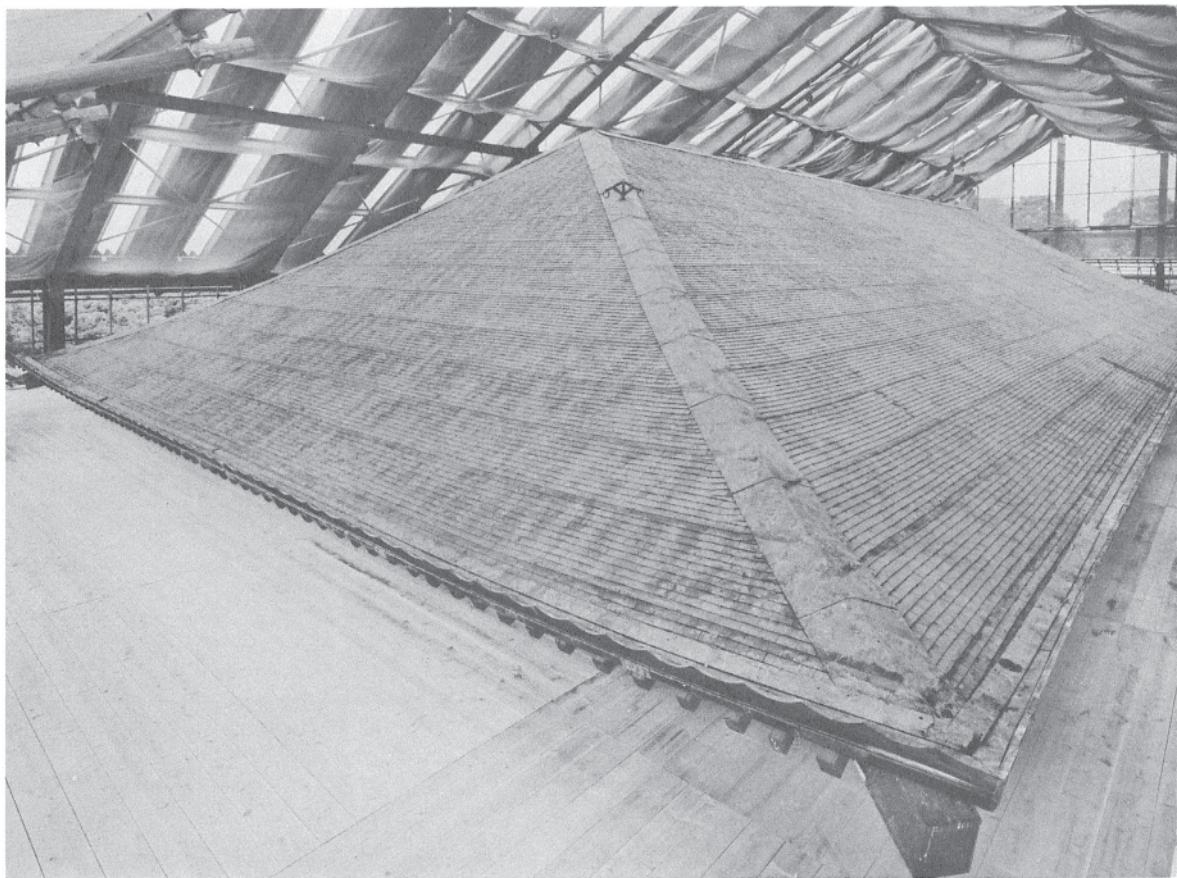
81 南面及び東面の土居葺の状況

東南より見る。土居葺は大正二年の修理で、雨漏り防止のため導入された。この両面は、瓦が乱れていたにもかかわらず破損が少なく、良い状態であった。棟積の下には大正二年の修理で銅板を敷き込んでいた。

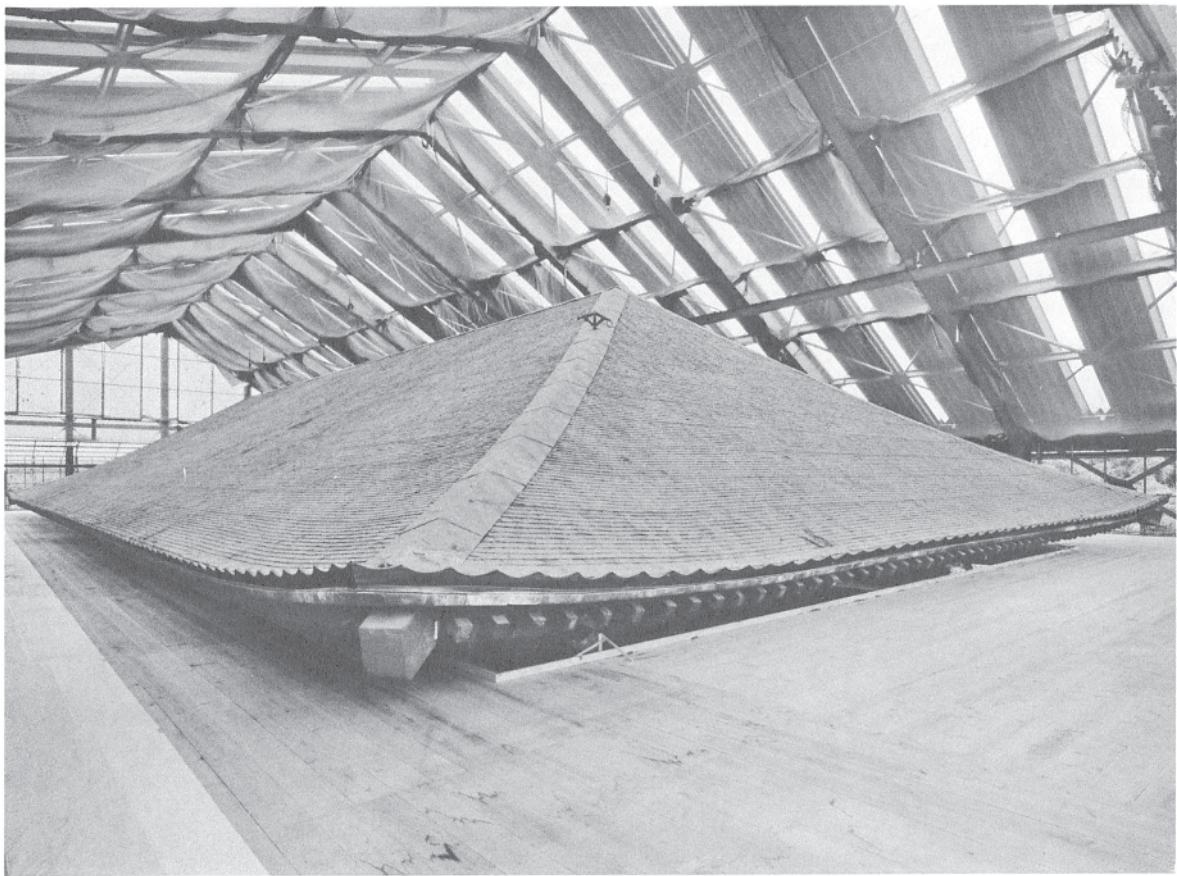
82 北面及び東面の土居葺の状況

東北より見る。北面も瓦が乱れていた割には土居葺は健全であった。

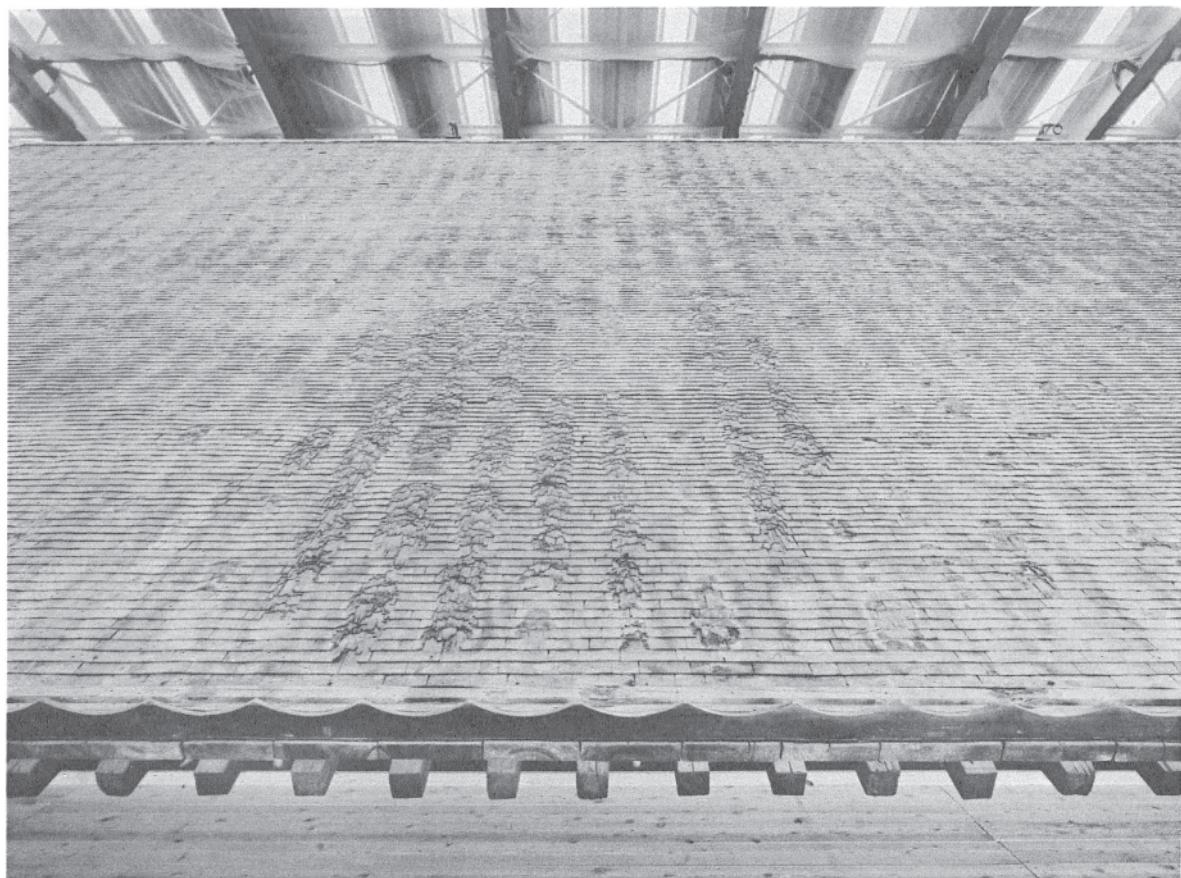
83 西面中央の土居葺の状況

西より見る。大正修理で製作された補足瓦の下は蒸れ腐れが多く見られた。瓦の様子から見ても雨漏りではない。平瓦は乱れもなく、しっかりしていたため密閉状態を生み、土居葺を腐らせていた可能性が考えられる。

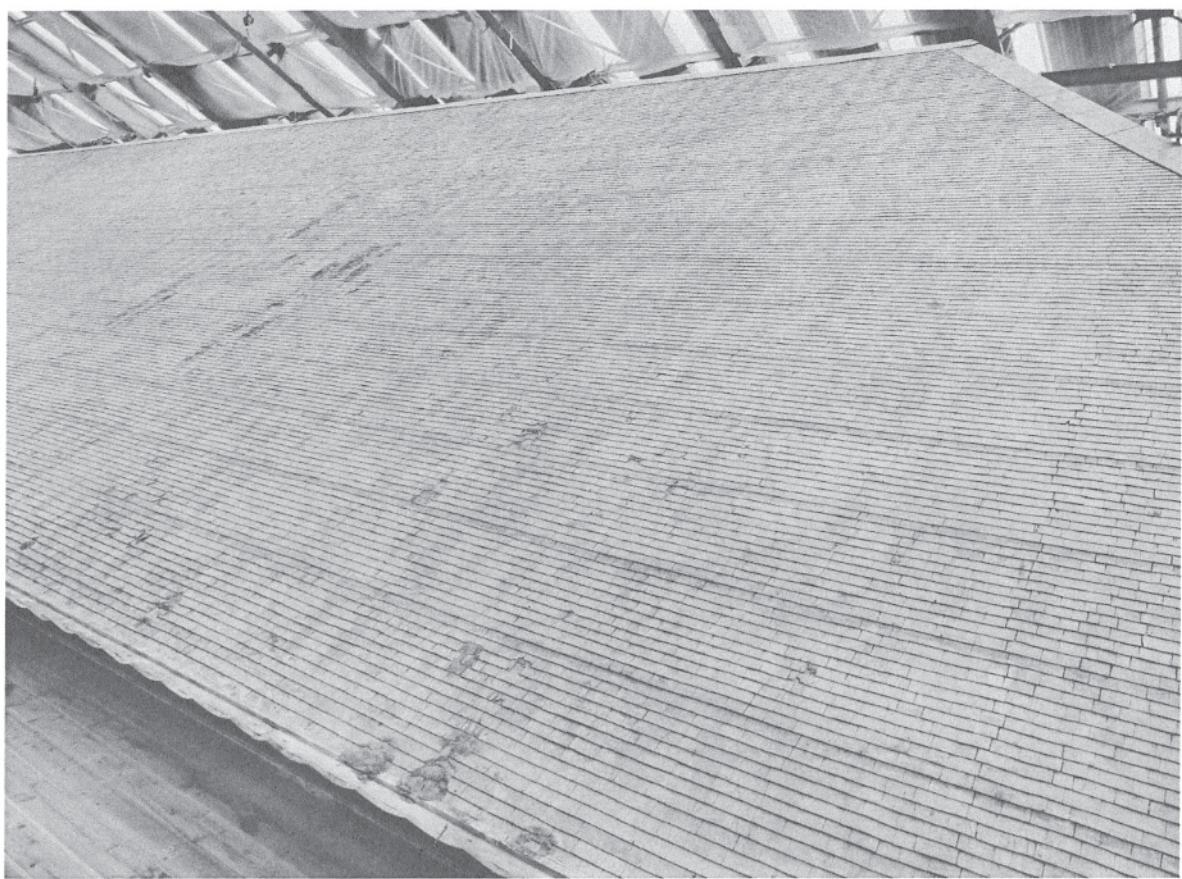
84 東面北寄りの土居葺の状況

東北より見る。江戸時代以前の瓦が葺かれていたが、瓦が割れて雨漏りしていた場所以外は蒸れ腐れもなく、良好な状態であった。

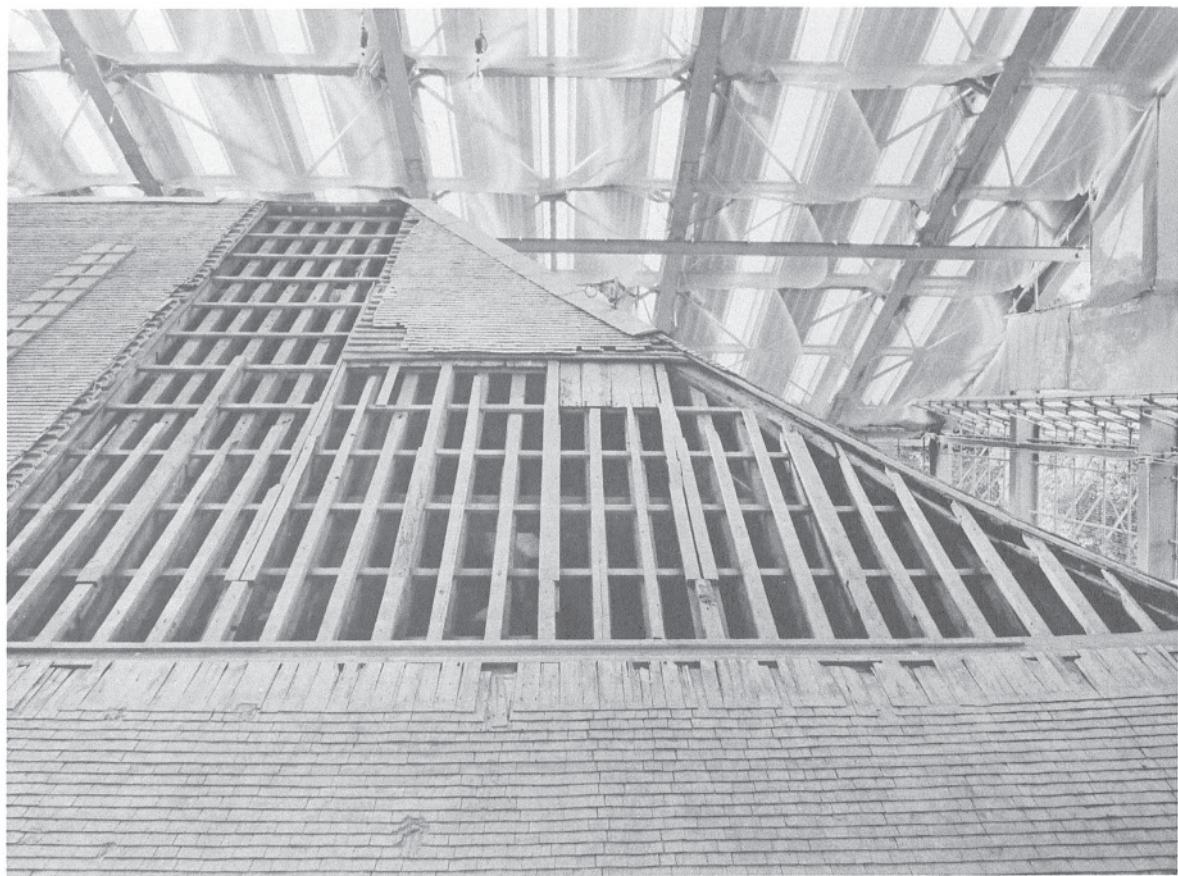
85 野地板の部分解体の状況

東面北端の一部を小屋組の調査のために野地板まで解体した。野地板は、まず地垂木上に流し板に張り、その上にさらに鎧葺に横張りされていた。

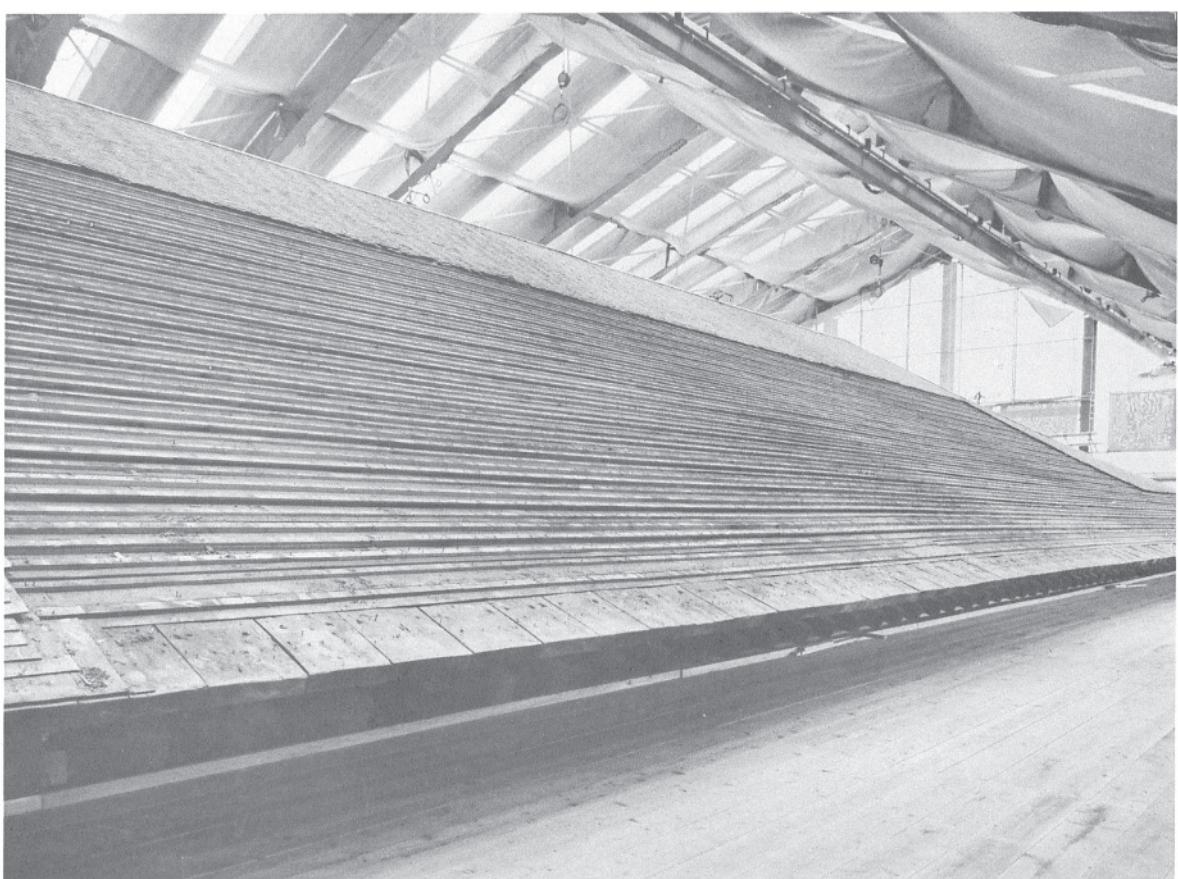
86 西面土居葺解体

西北より見る。西面は土居葺の腐朽が著しかったため、広範囲にわたって葺替えた。

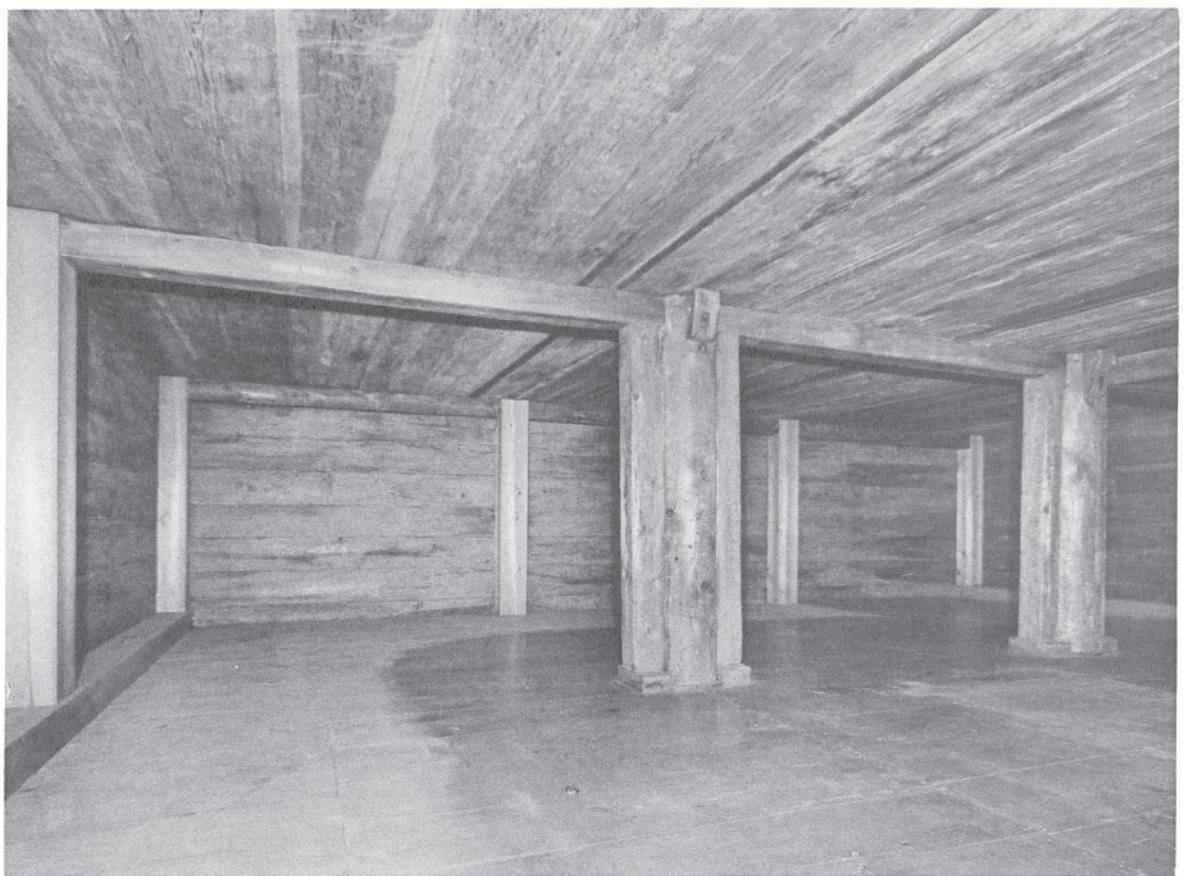
87 ガラス戸付陳列棚解体後の南倉一階北面

西南より見る。床面の色が違う壁際にガラス戸付陳列棚があった。四天柱に添柱をして梁状に材を渡し、二階の床板を受けている。

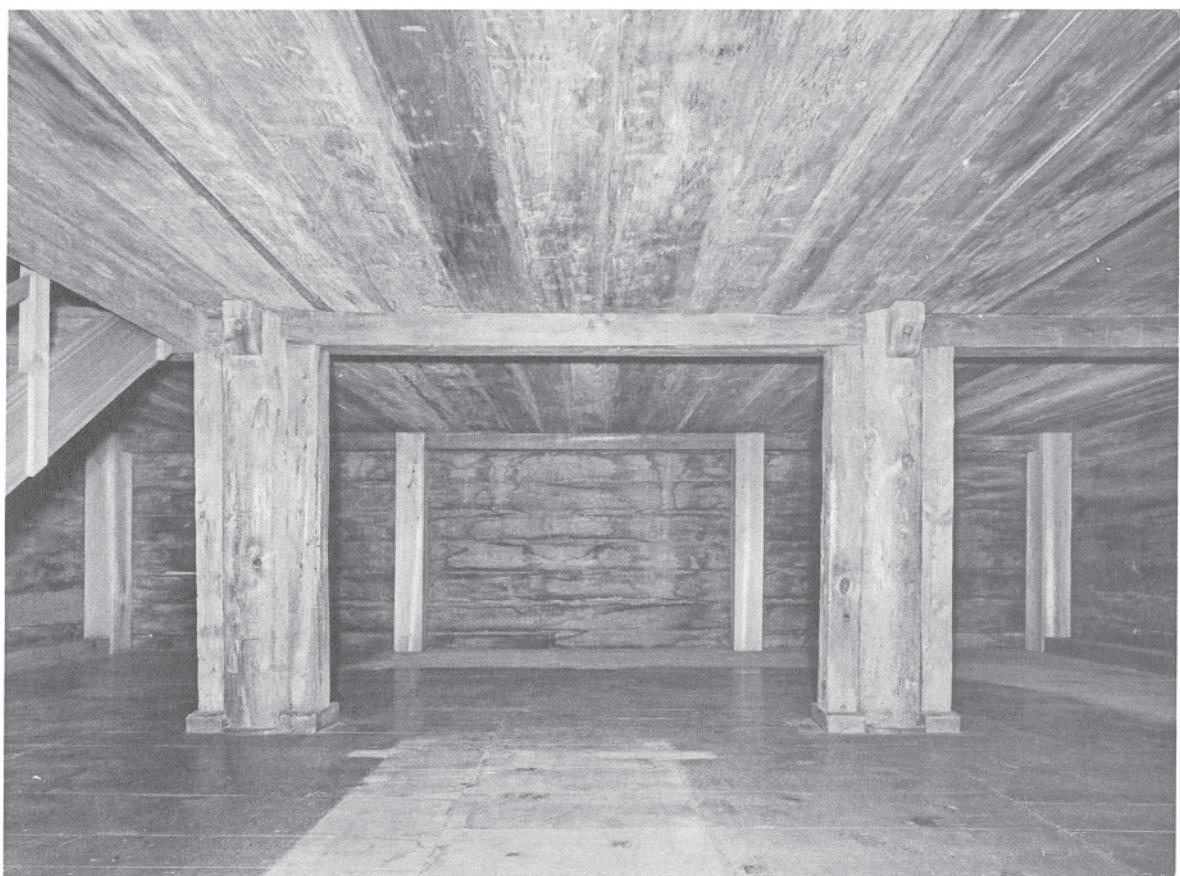
88 ガラス戸付陳列棚解体後の南倉一階南面

北より見る。奥に見える壁際の内部柱は大正修理時の材である。校木に雨染みが見える。

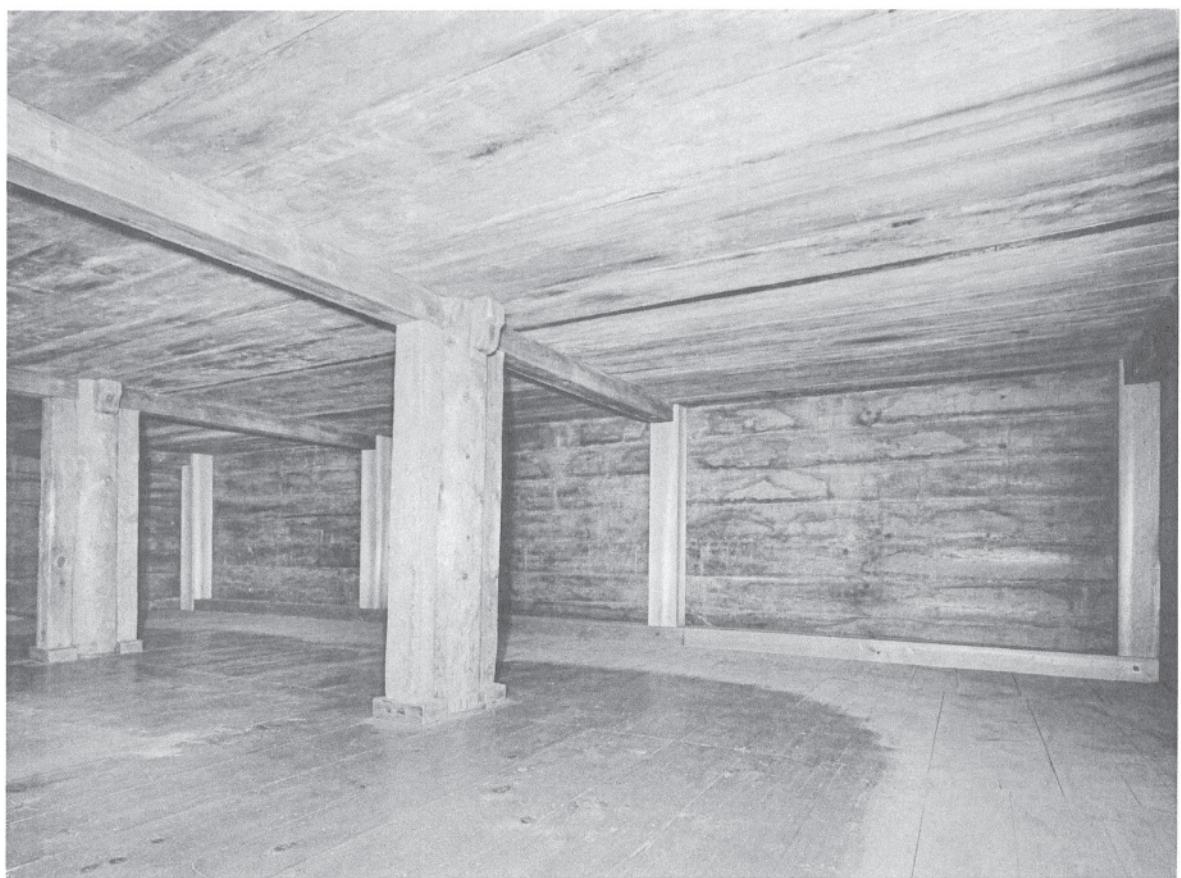
89 ガラス戸付陳列棚解体後の南倉一階西面
東北より見る。壁際に入る地覆は大正二年の修理で入れられたもので、側の束柱上の桁行に入る台輪とボルトで止められる。

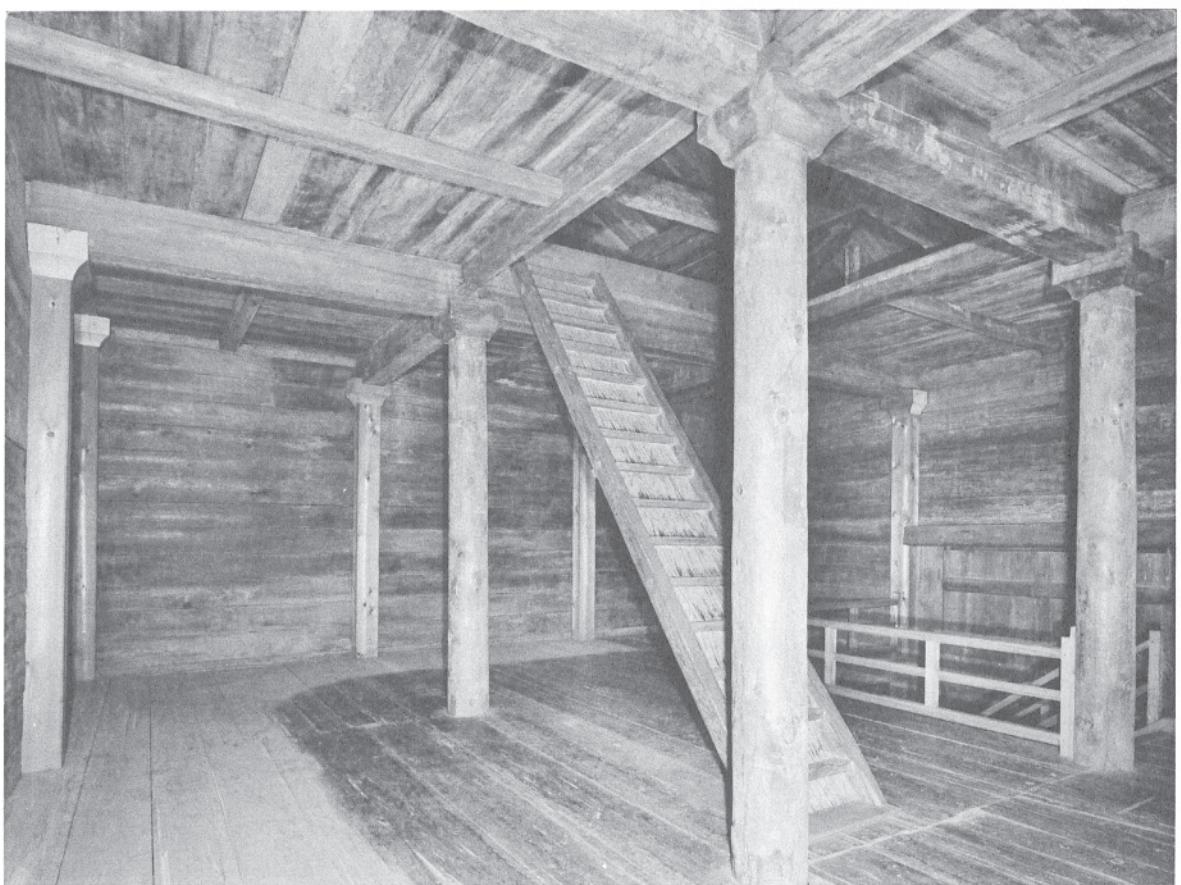
90 ガラス戸付陳列棚解体後の南倉二階北面及び東面
西南より見る。隅と壁際の内部柱は、大正二年の修理で取り替えられたものである。
