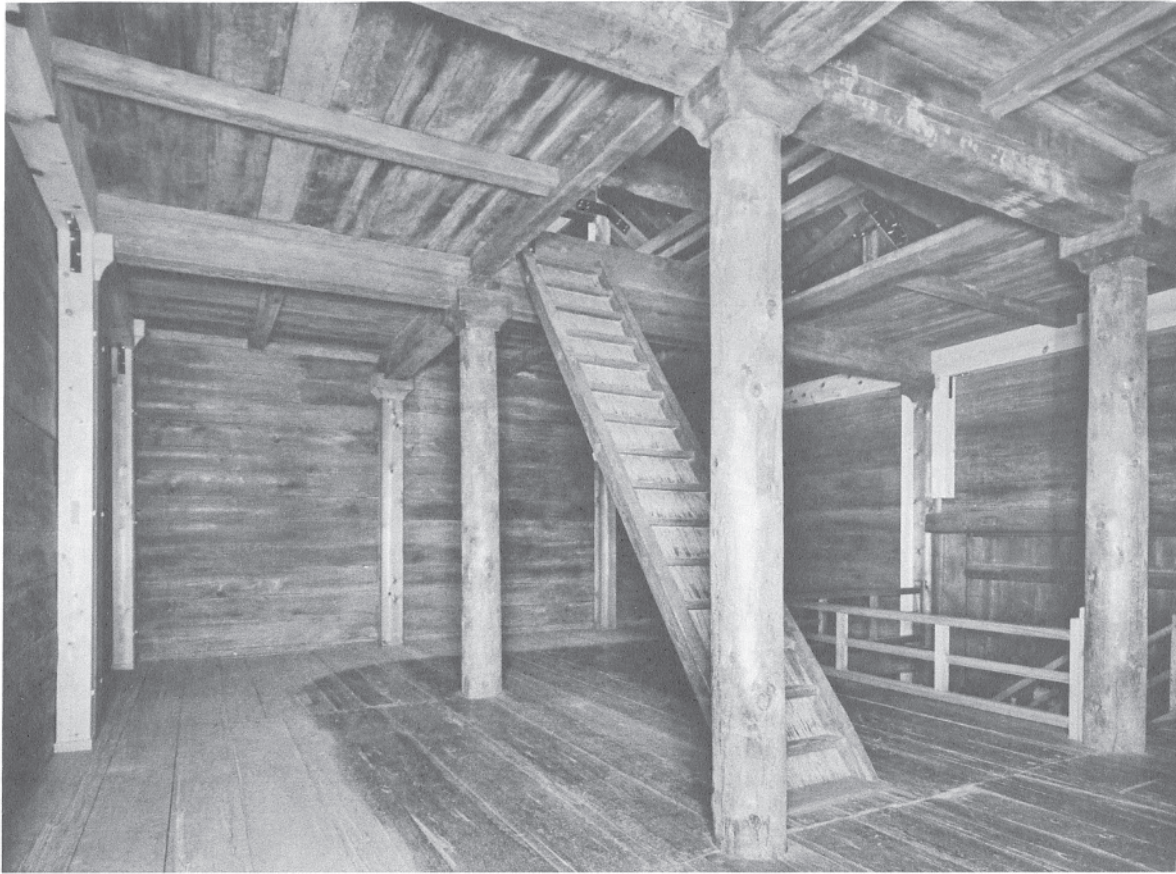
139 敷桁補強後の南倉二階東面及び北面
西南より見る。中倉との間には補強は入れず、桔木枕がある側廻りのみ敷桁受け材を入れて補強した。

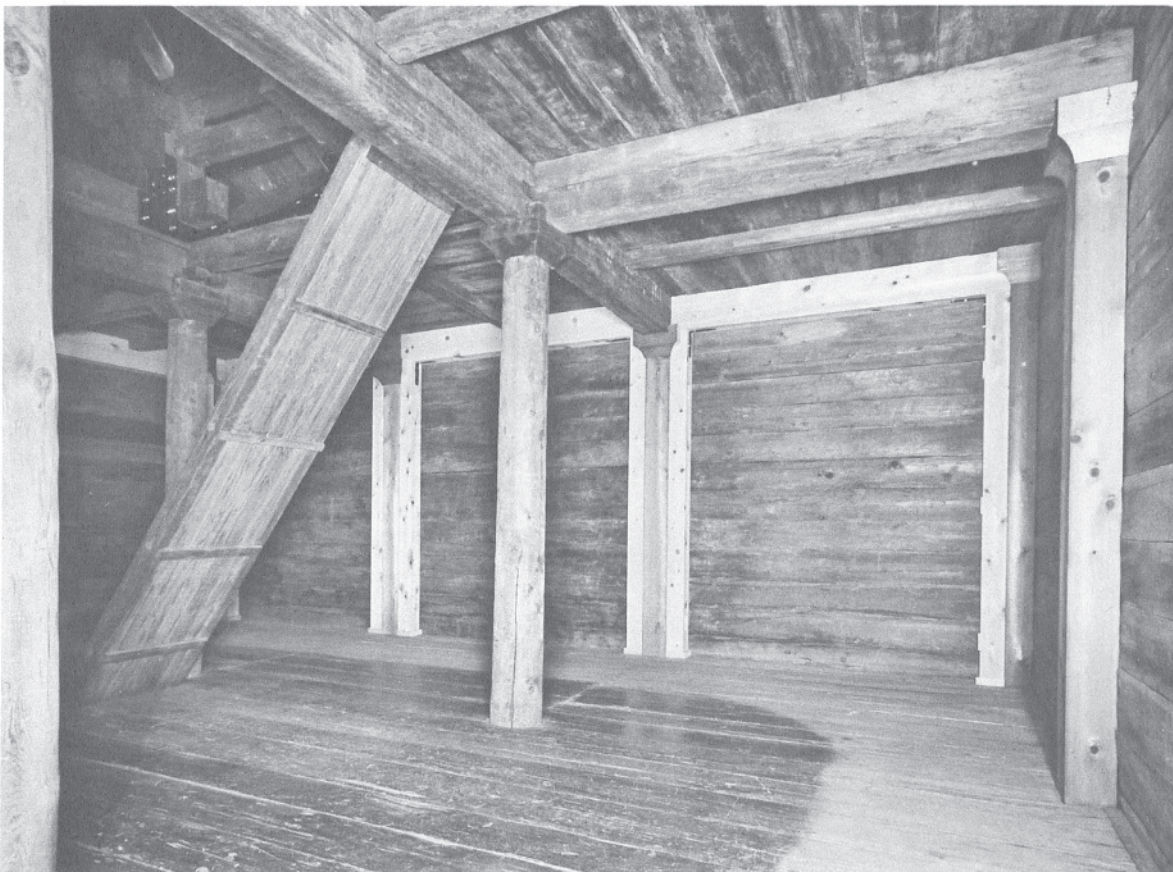
140 敷桁補強後の南倉二階西面
東北より見る。敷桁下に受け材を渡し、大正期に取り替えた内部柱両脇にさらに支持柱を添えて支えた。

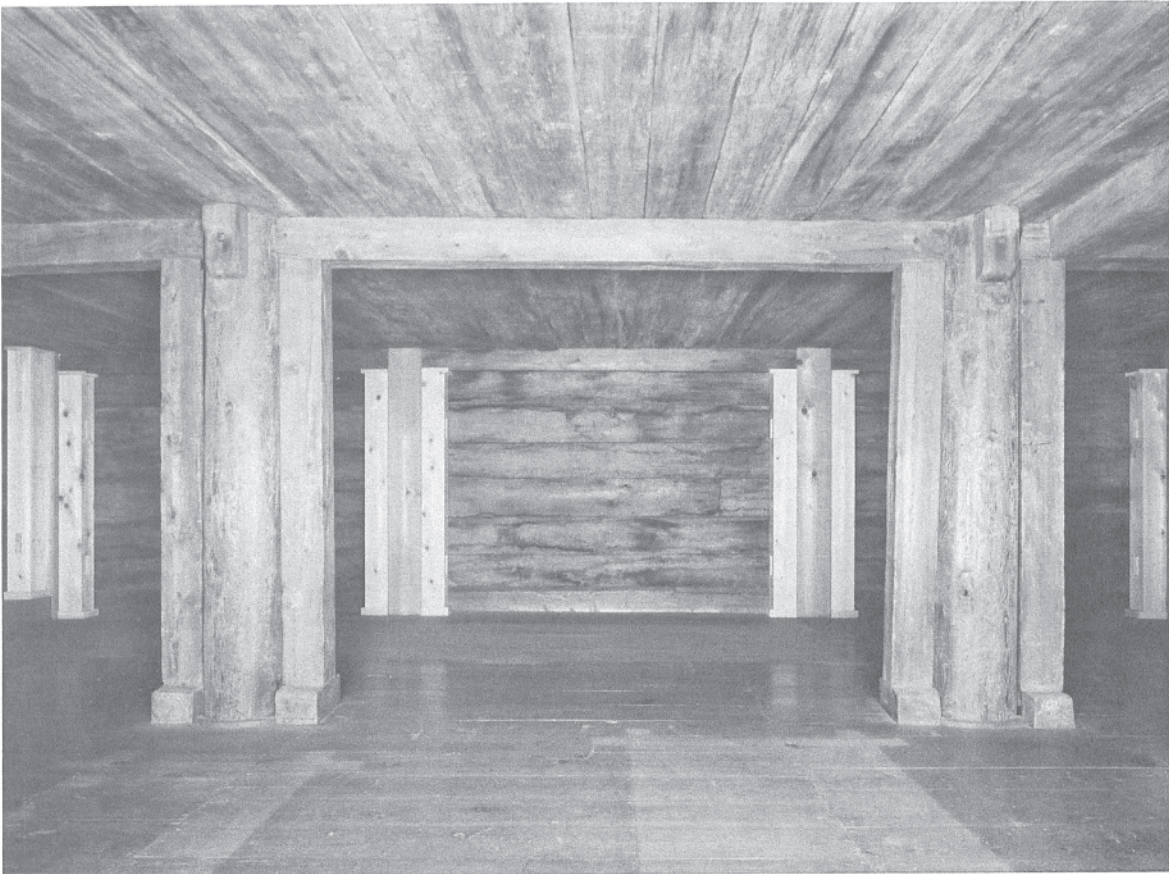
141 敷桁補強後の北倉一階北面
南より見る。南倉同様、敷桁を受けるため、二階に柱を添わせただので、一階にもその柱を支持するため、大正期の内部柱に支持柱を添わせた。

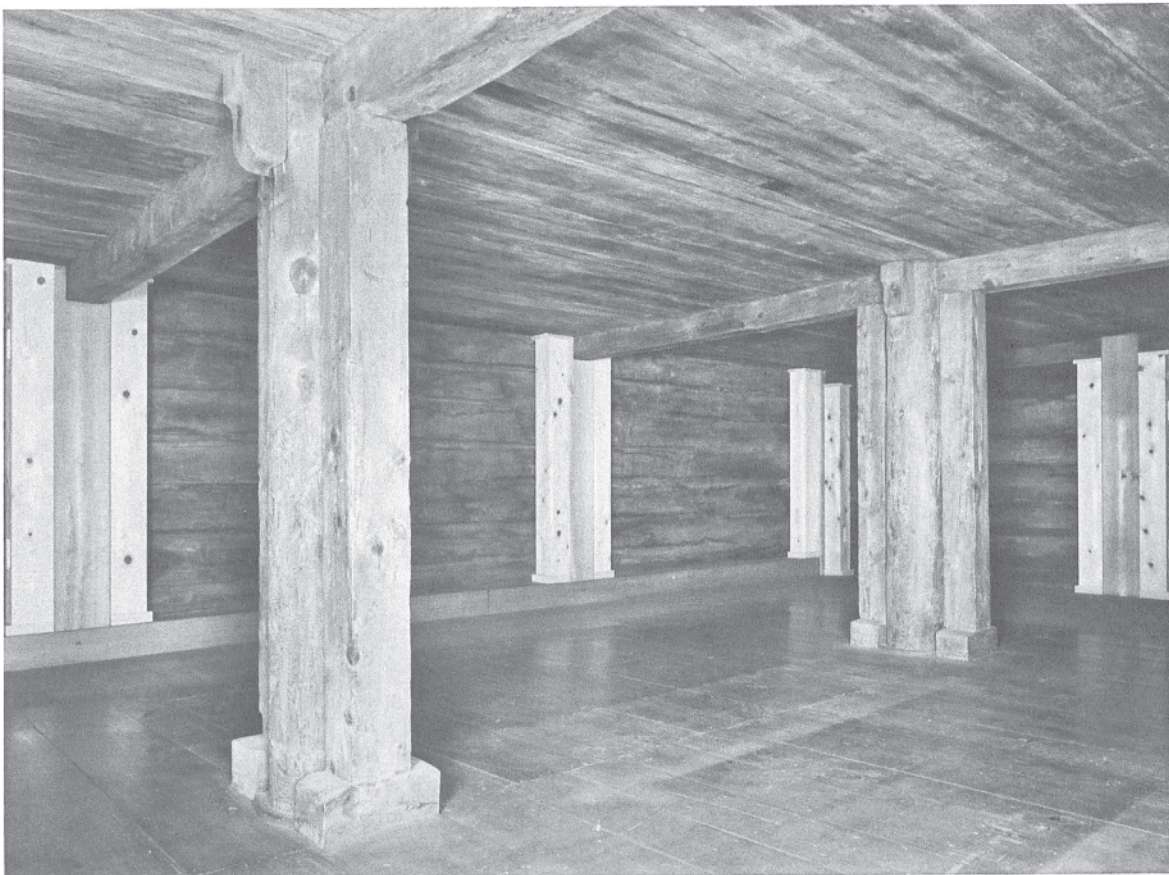
142 敷桁補強後の北倉一階西面
東南より見る。

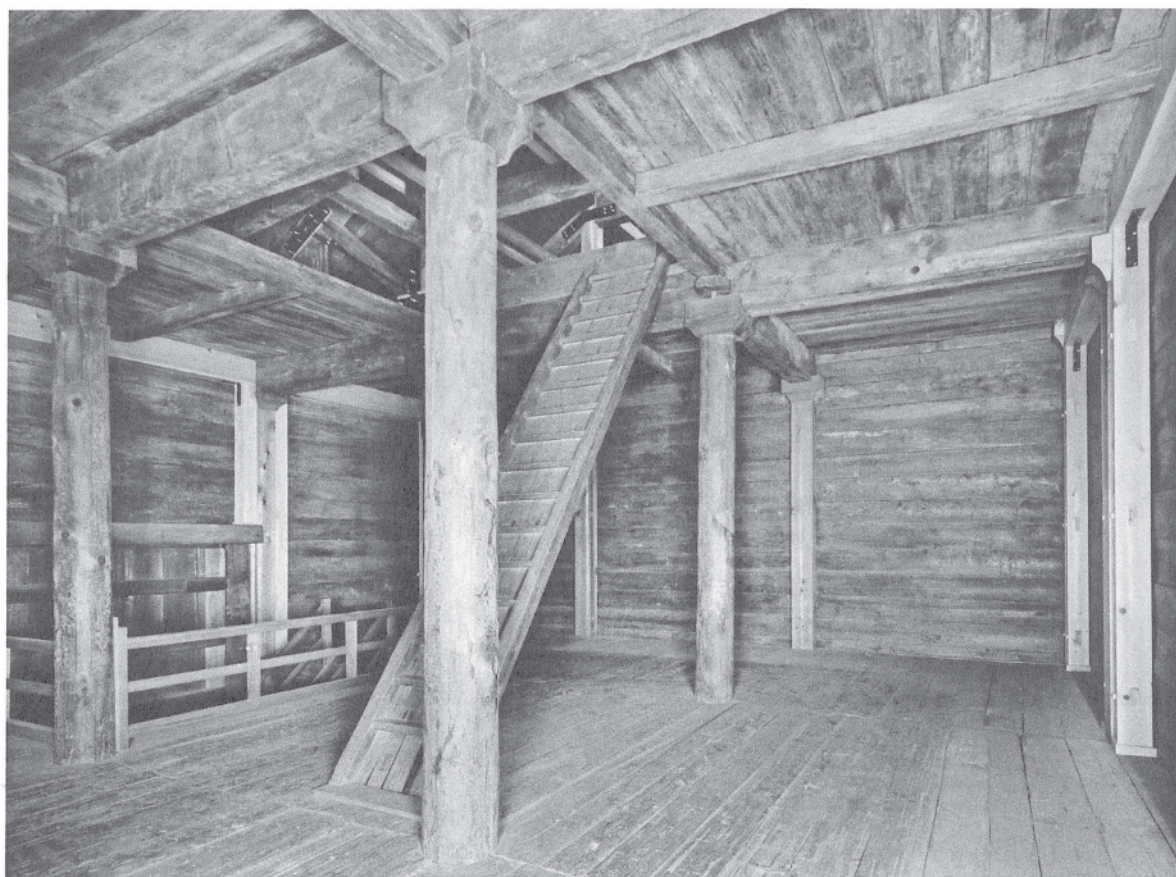
143 敷桁補強後の北倉二階南面及び東面
西北より見る。中倉との境となる南面には支持柱など補加していない。

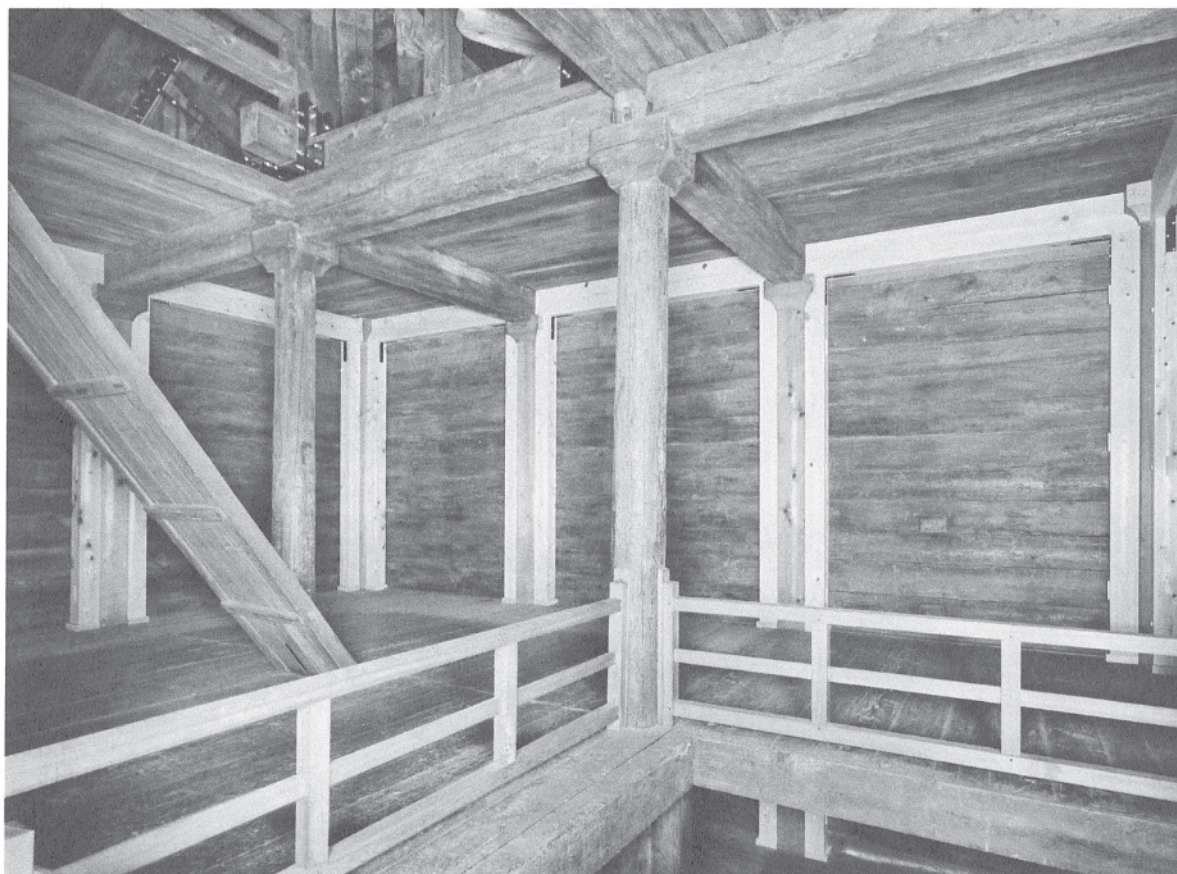
144 敷桁補強後の北倉二階北面及び西面
東南より見る。取り替えた小屋裏の補強金具も見える。

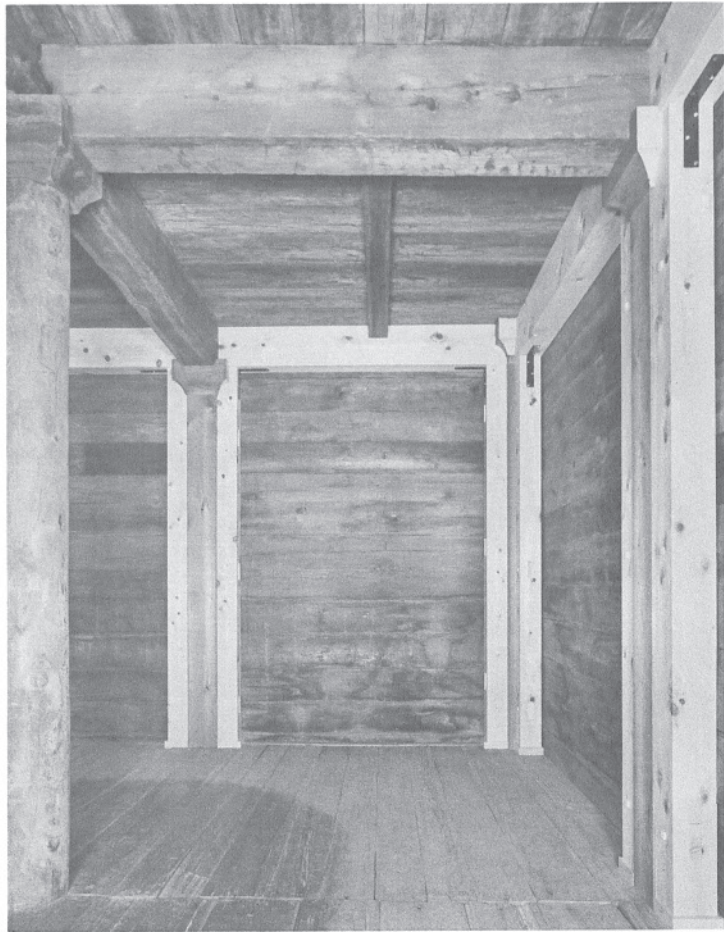
145 南倉での敷桁補強の詳細
南倉南面西端間を北より見たところ。

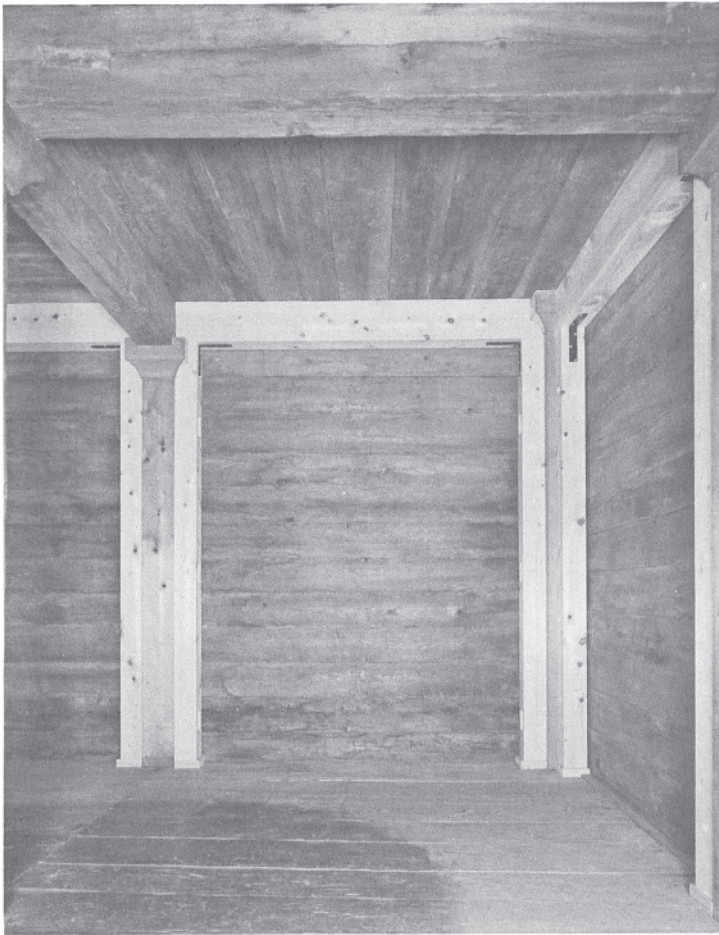
146 北倉での敷桁補強の詳細
北倉西面北端間を東より見たところ。

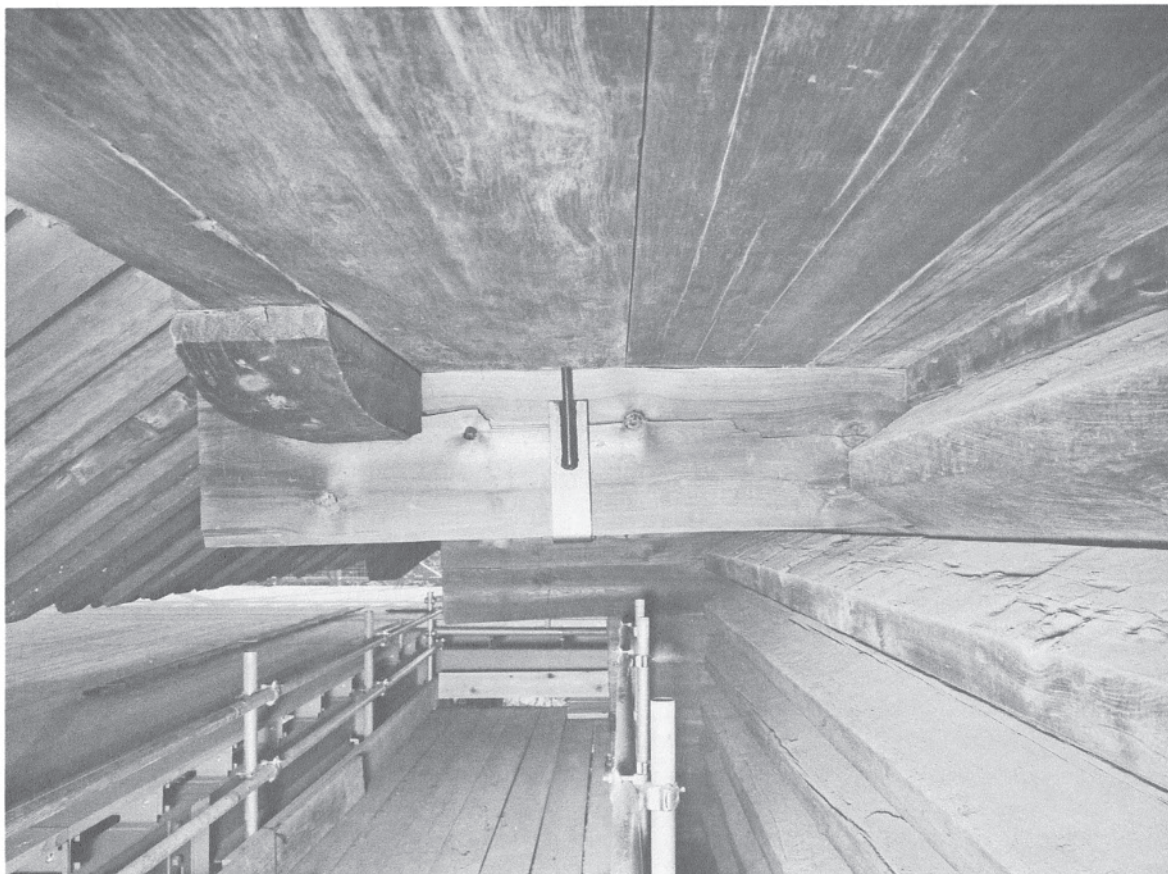
148 南倉南面西側の妻梁先端

東より見る。妻側は校木と妻梁の天端が校木成の半分ずれるため校木上に飼木がはまる。妻梁は大梁とともに今回の修理で带状金物を付けて補強した。

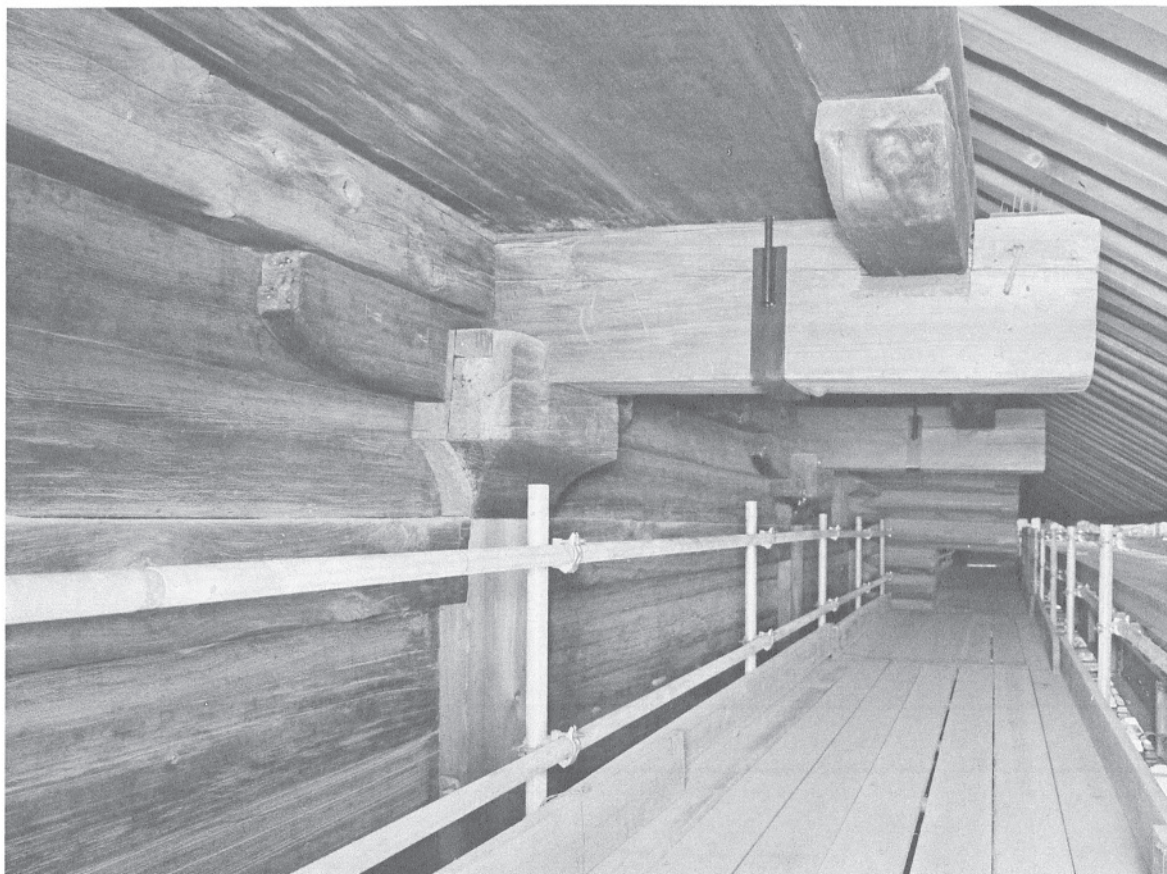
149 中倉西面北側の大梁先端

北より見る。大正修理で大梁の舟肘木との仕口が調整されている。中央は板倉となるため、柱を立て、肘木を載せ、大梁を受けている。大梁は今回の修理で带状金物で補強した。

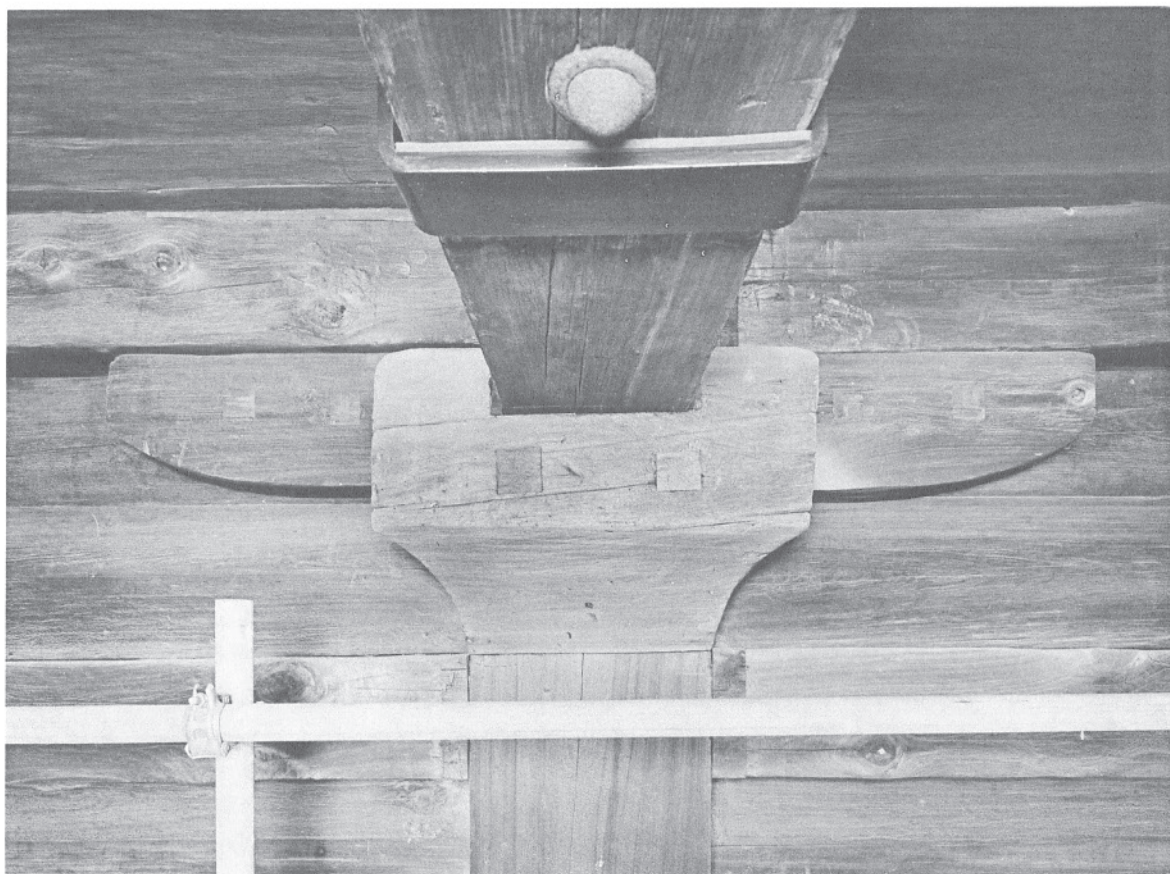
150 中倉西面北側の大斗と肘木の詳細

西より見る。大斗も肘木も規則的な埋木がされていた。

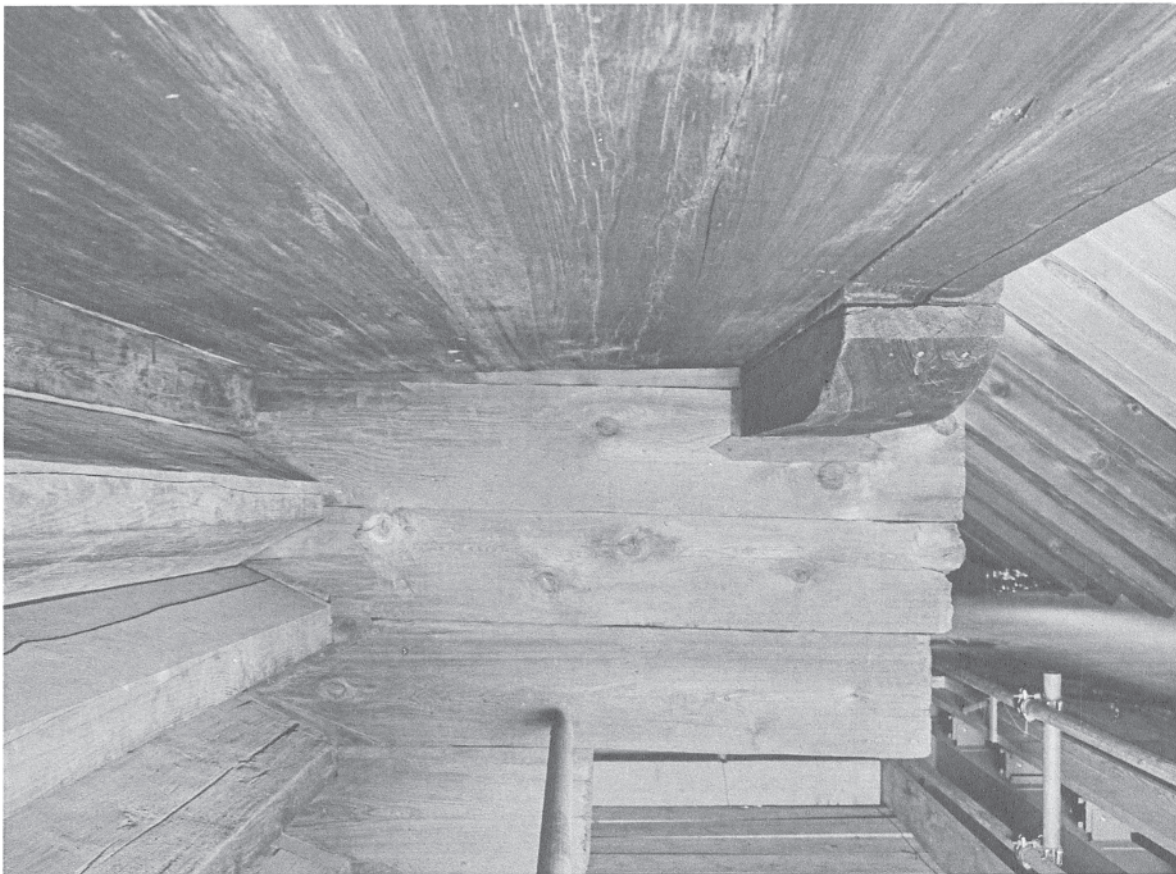
151 北倉西面南側の三段校木詳細

北より見る。校木が延びて丸桁を支えるが、荷重により垂下しており、飼物をかませて高さを修正していた。今回の工事では、特に補強はしなかった。
