五、大正二年修理の工事写真

『宝庫修理現場状況写真』写真帳

宮内庁正倉院事務所蔵

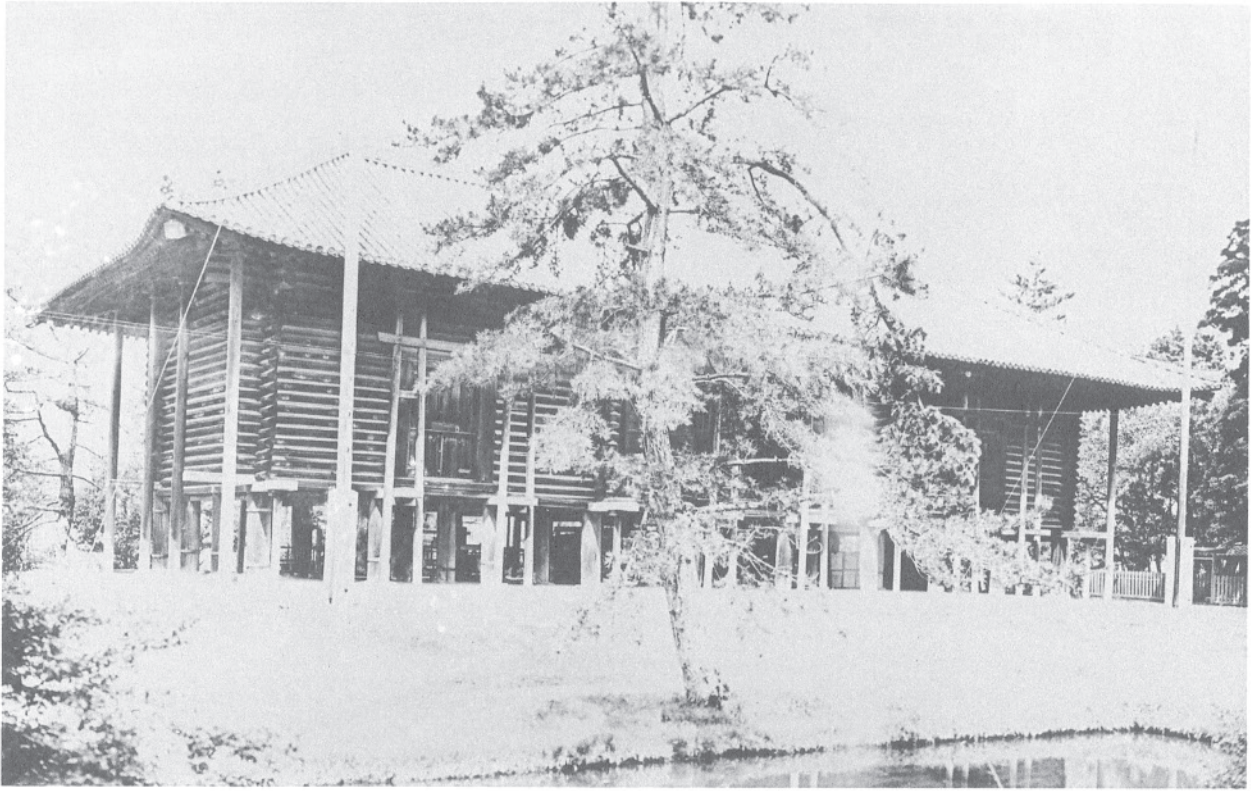
153 大正修理前正側面（東面及び南面）

「第一号 宝庫東側及南妻全部現況」。隅と各大梁の位置に軒支柱が立てられており、軒の垂下が危ぶまれていたことが考えられる。南面の軒の通りに乱れが見られる。

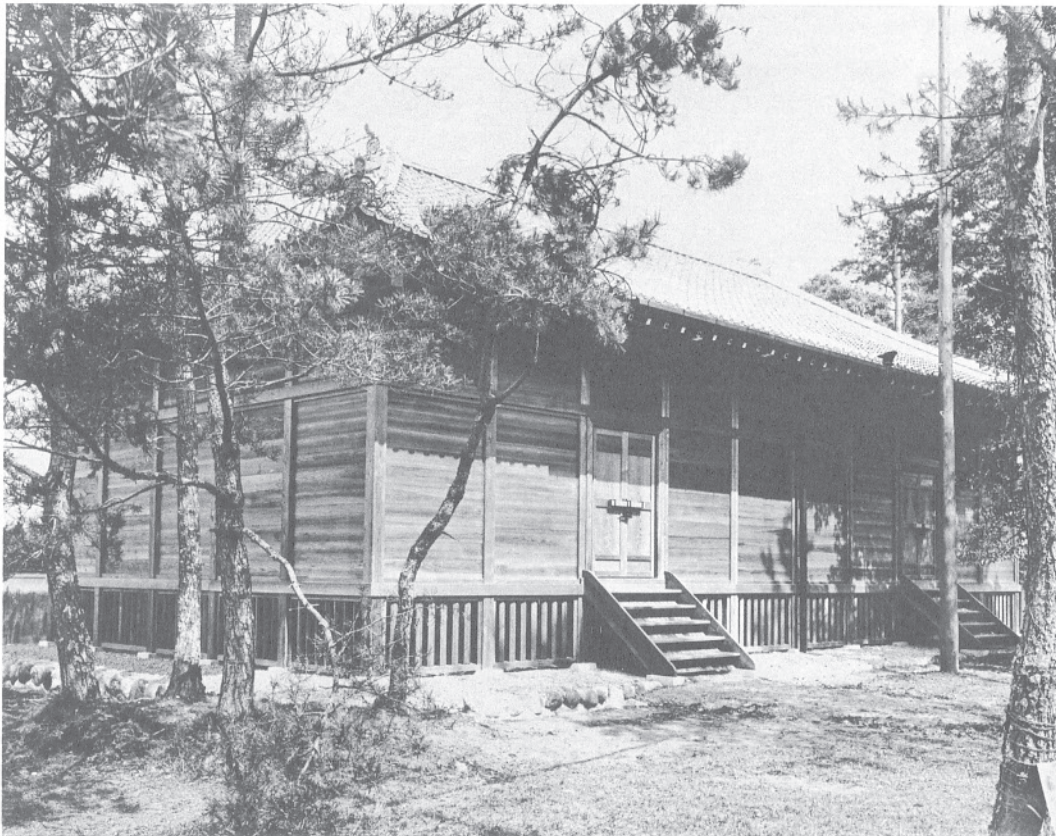
154 大正修理時に建設された仮庫

「第二号 仮庫東側及南妻全部現況」。大正修理においては、正倉内部の宝物を仮置きするための仮庫が建設された。外周の板壁は、正倉の校木の効果を考えたものかも知れない。

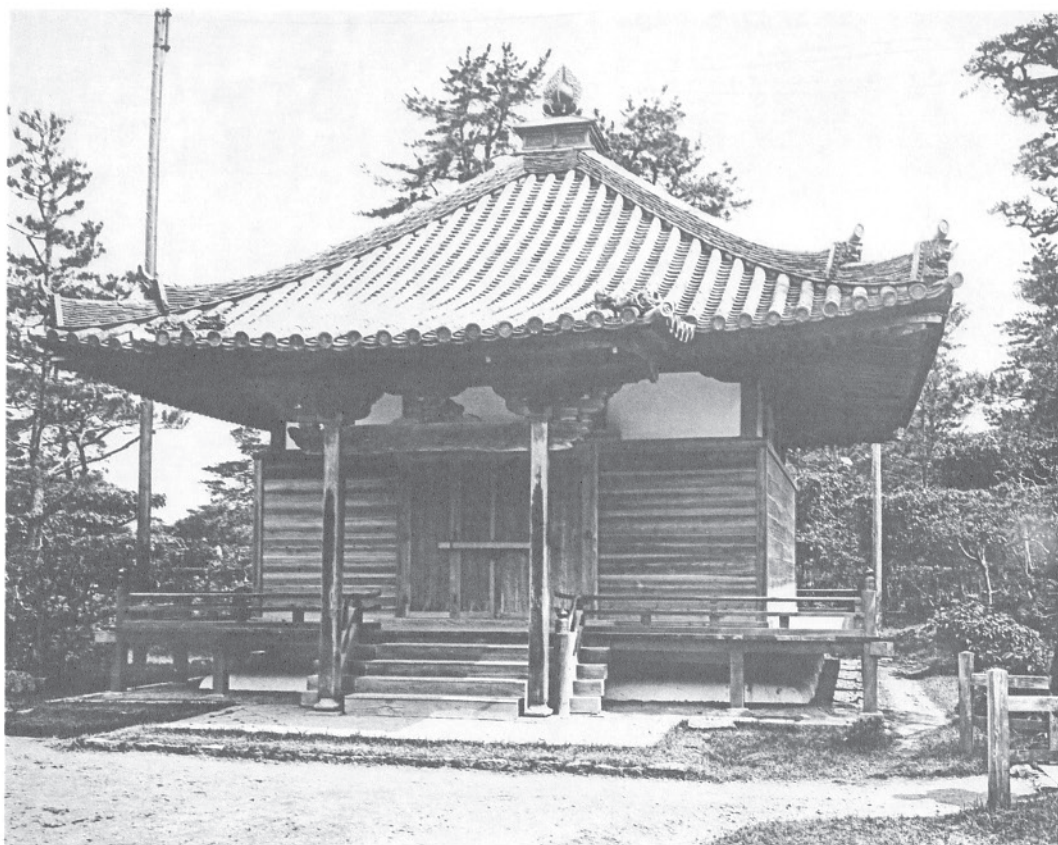
155 持仏堂正面（南面）

「第三号 元持仏堂外圍出来南及東側全部現況」。正倉の西南にある三間堂。江戸時代初期の建立と思われる。正倉の大正修理に際して、外周に板壁を張り巡らし、宝物の保管庫に転用されたかと思われる。

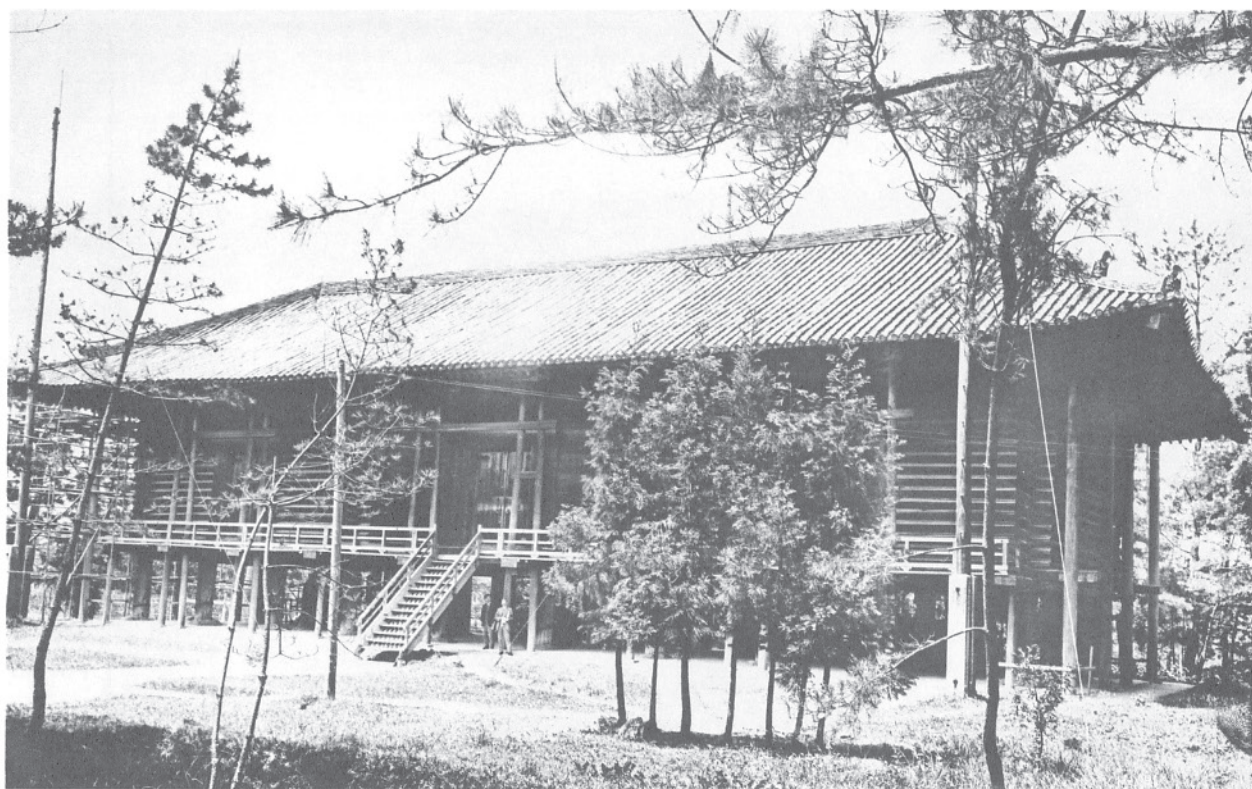
156 大正修理前正側面（東面及び北面）

「第四号 宝庫東側及北妻全部現況」。図版写真153の写真とは異なり、東側に縁台のようなものが設けられ、中央には木製階段が付けられている。宝物を運び出す準備と思われる。

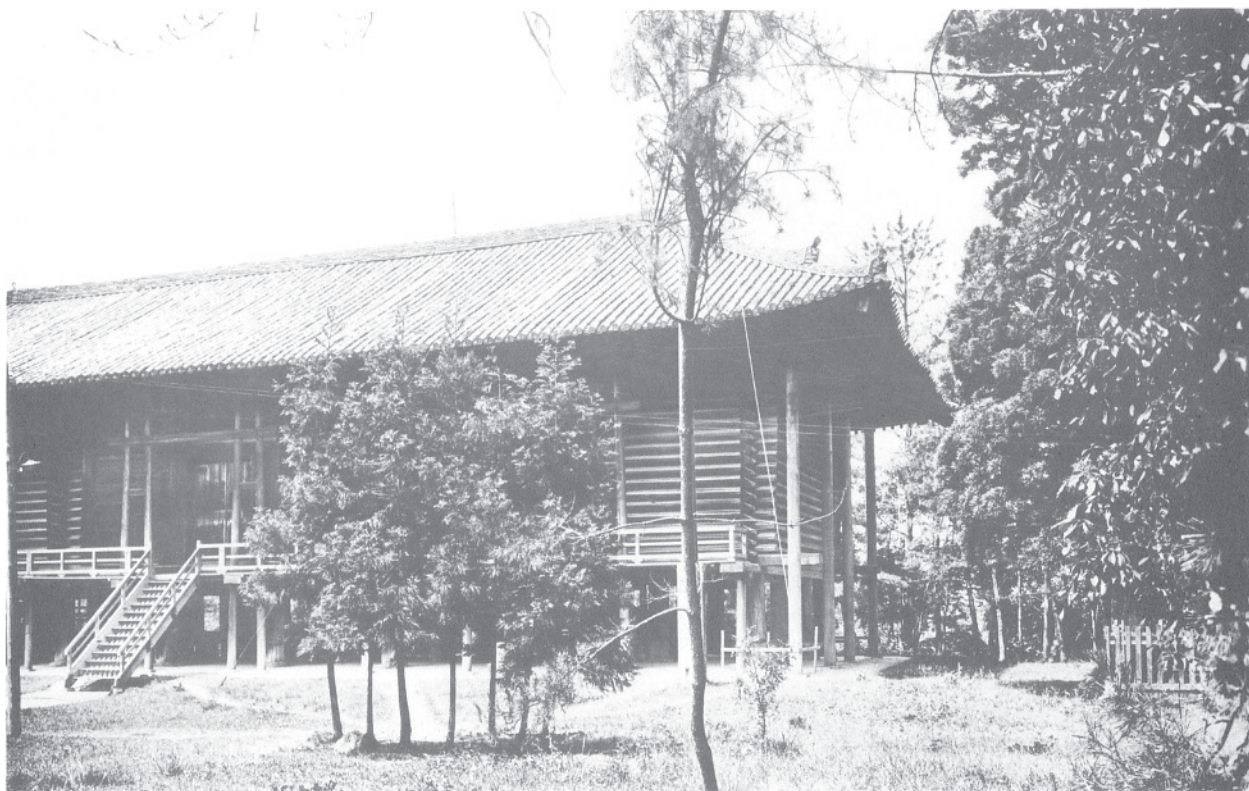
157 大正修理前正側面北寄り（東面及び北面）

「第五号 宝庫東側平面及北妻全部現況」。図版写真156とほぼ同じ位置からより北方を撮影。杉本神社の玉垣が見え、正倉の北面もやや明るく校木の様子が写る。

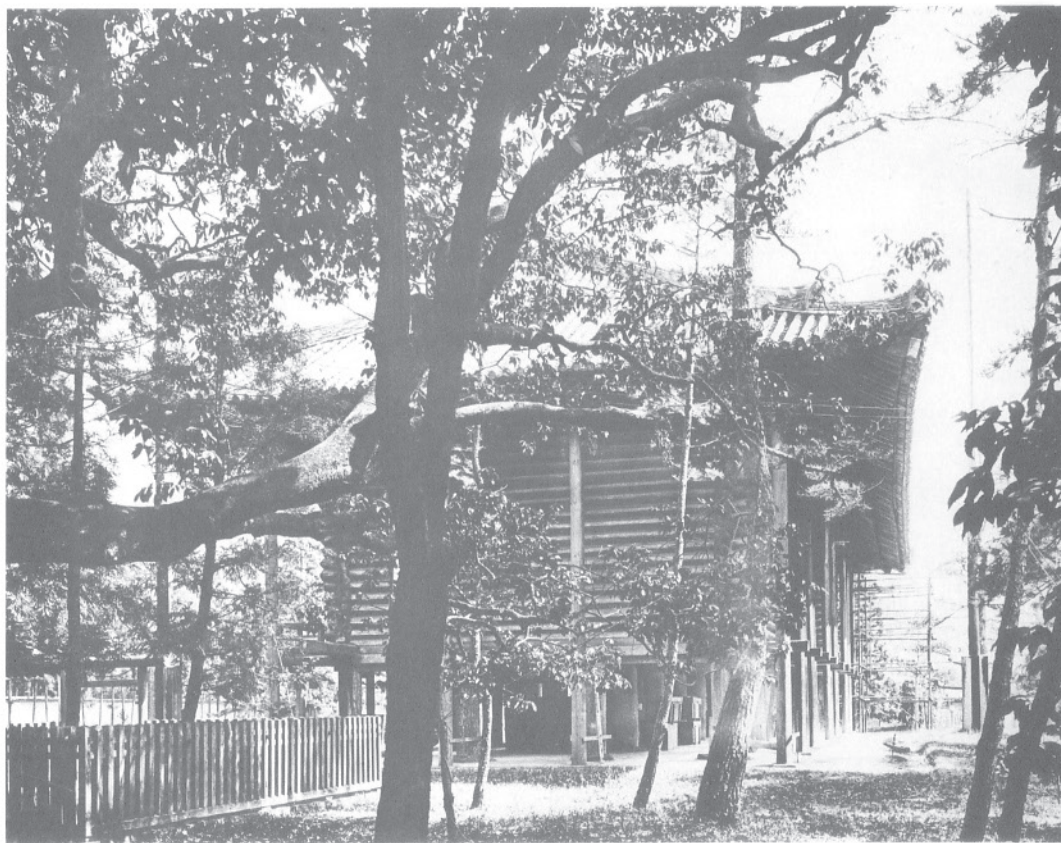
158 大正修理前側面（北面）

「第六号 宝庫西側及北妻全部現況」。背面に当たる西側はよく見えないが、軒先の乱れはわかる。北面も樹木によって遮られ、多くを見ることはできない。左側に杉本神社の玉垣が見える。

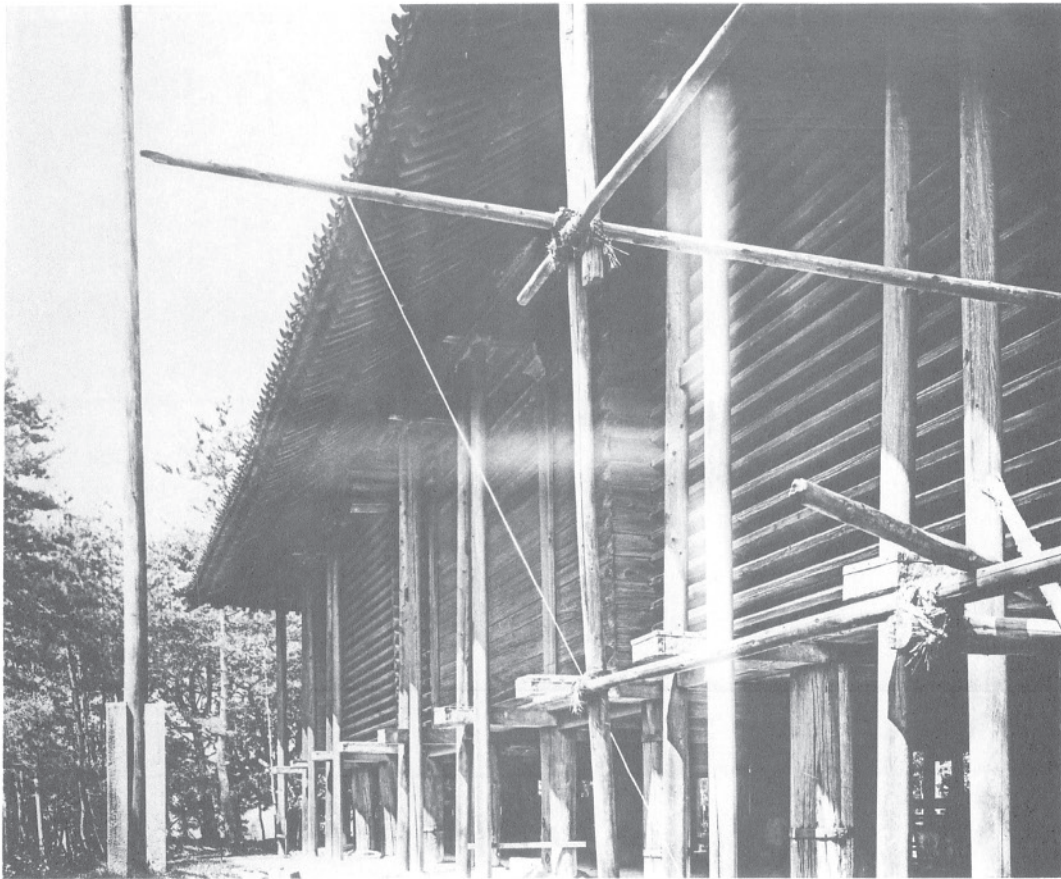
159 大正修理前背面（西面）

「第七号 宝庫西側南ヨリ中、北倉西側軒裏廻ヲ見タル現況」。背面である西面を南側より見る。中倉あたりの軒の通りにやや乱れが見える。右手の丸太は修理用の足場の準備と思われる。

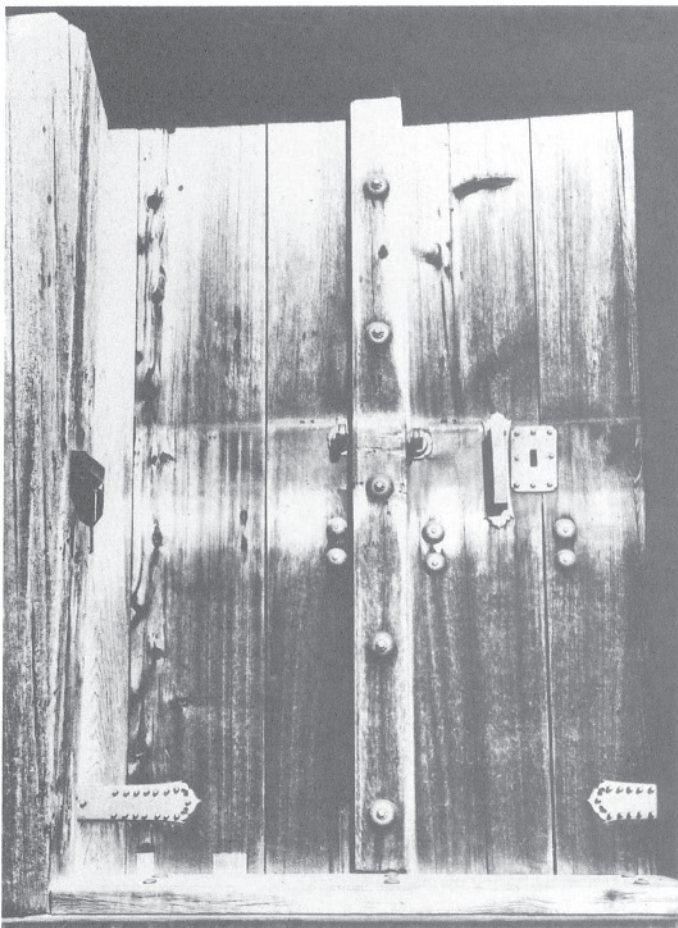
160 大正修理前北倉扉詳細

「第八号 宝庫北倉入口閉扉全部ヲ見タル現況」。当初の扉は、記録により建長六年の落雷で取り替えられたことがわかる。大正修理前も現状と同じものであり、左側の扉内側には明治十七年の刻字がある。

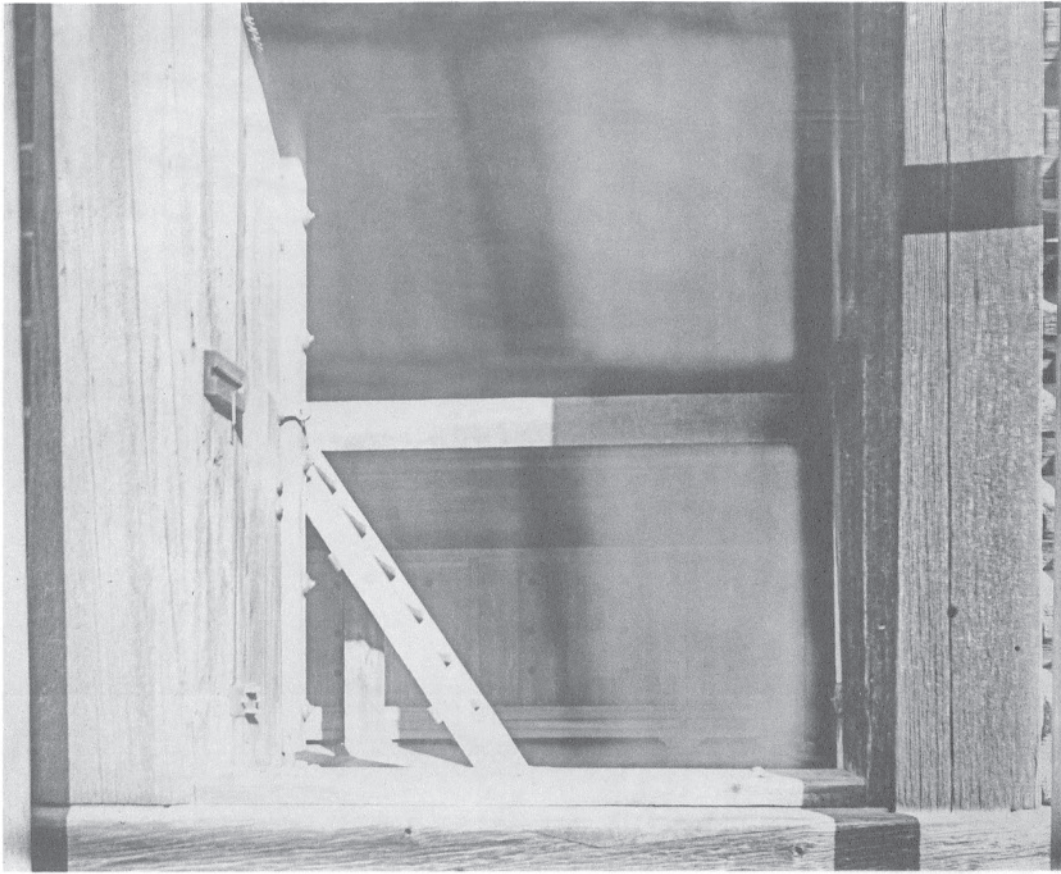
161 大正修理前北倉内部

「第九号 宝庫北倉入口ヨリ内部ヲ見タル現況」。図版写真160の扉を開けたところ。二階の床と梯子段を見ることができる。一階奥にはガラス戸付陳列棚も見える。

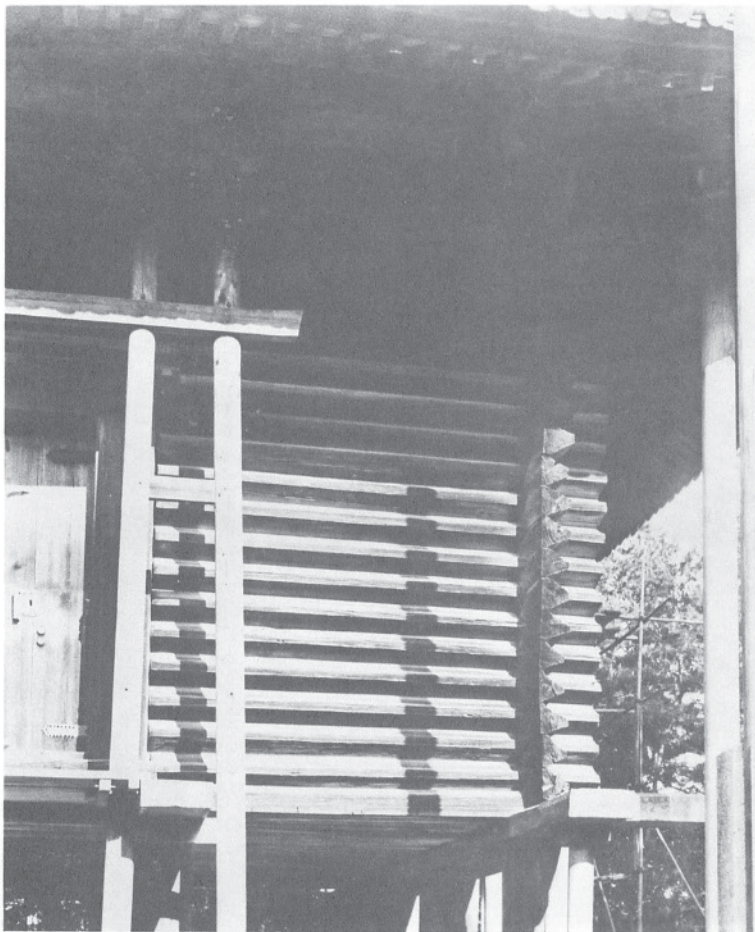
162 大正修理前北倉校木詳細

「第一〇号 宝庫北倉東側北角軒先及校木組手現況」。北倉の東面北寄りの校木を写したもの。軒支柱の詳細がよく分かる。

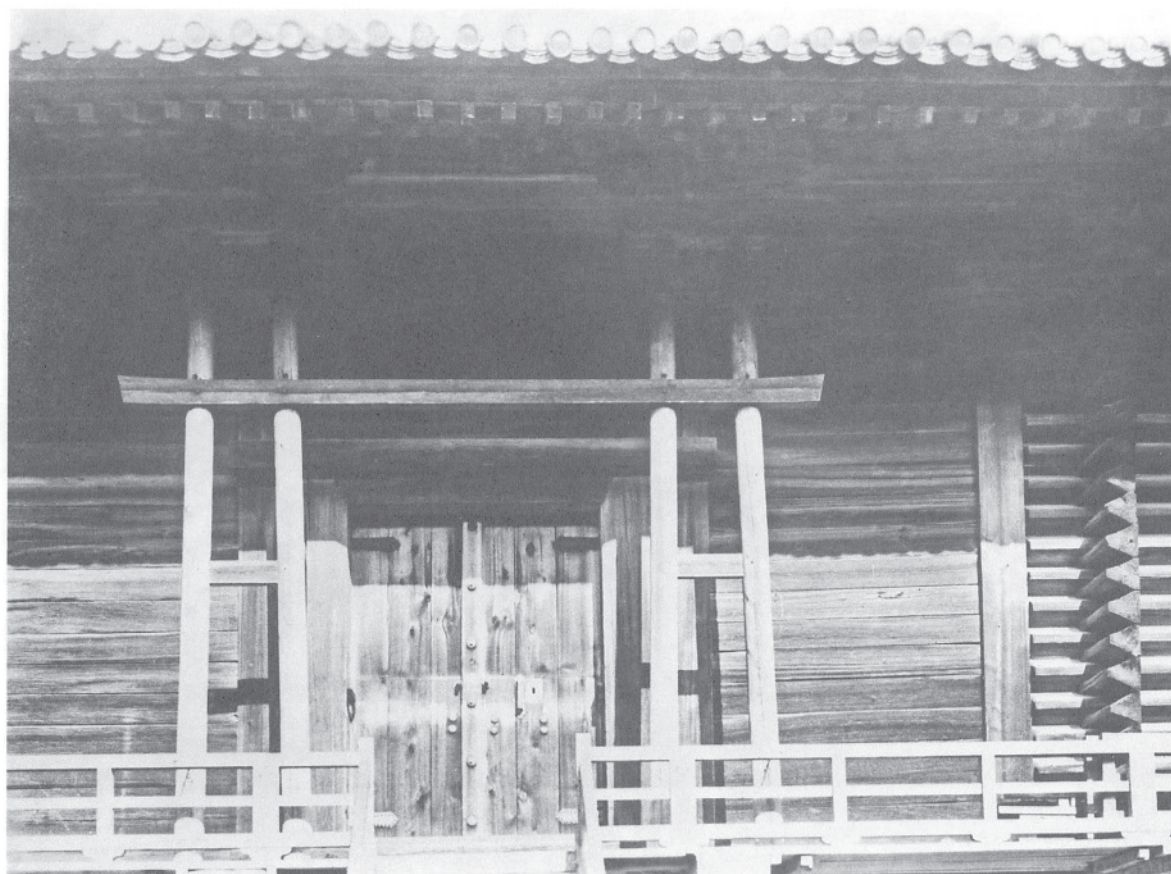
163 大正修理前中倉東面詳細

「第一一号 宝庫中倉東側軒先及入口廻現況」。軒支柱の状況と縁台の状況が見える。

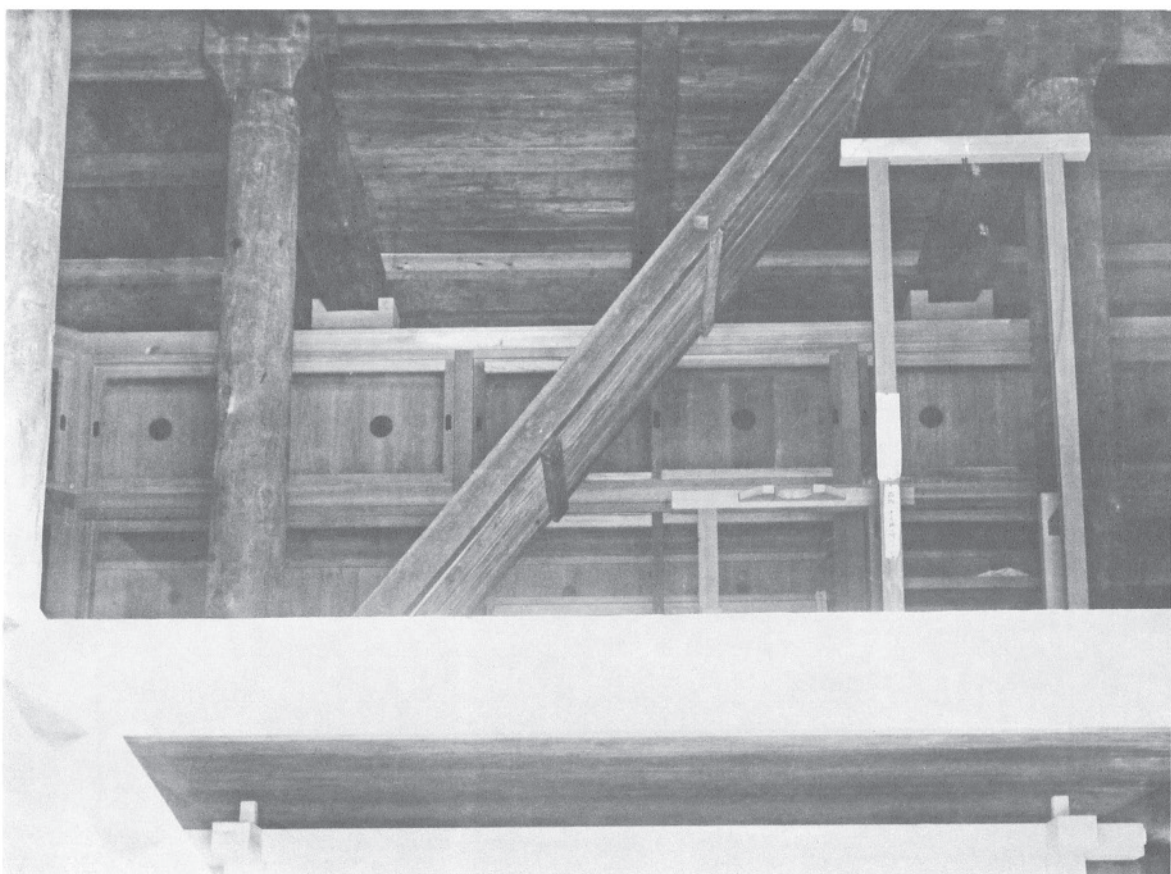
164 大正修理後南倉内部二階

「第一二号 宝庫南倉入口ヨリ内部ヲ見タル現況」。扉の外から見た内部。二階のガラス戸付陳列棚の奥に大斗が見えることから、大正修理後の状態だと思われる。一階には置き式のガラス戸付陳列棚が見える。

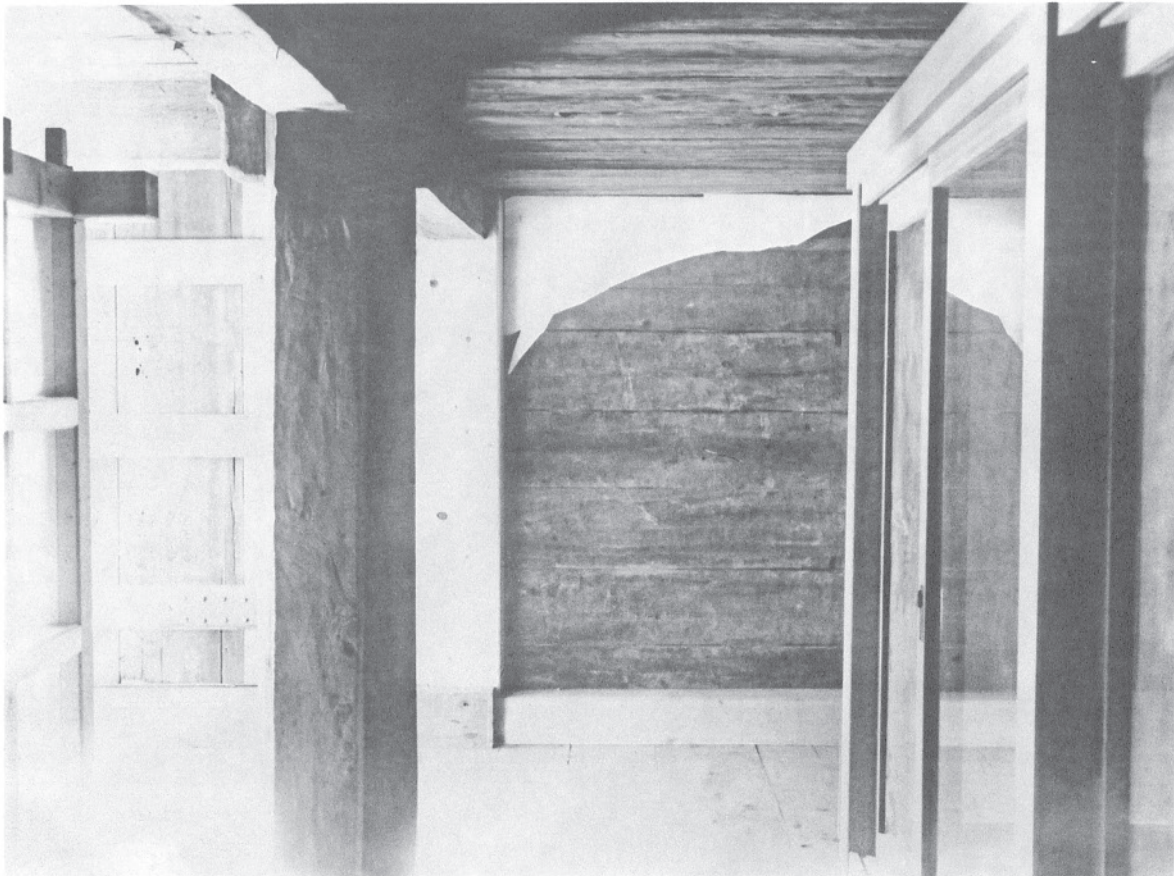
165 大正修理後北倉内部一階東側壁面

「第一三号 宝庫北倉内部落雷跡現況」。建長六年の落雷の跡がある壁面。壁際に地覆が入っていることから大正修理竣工後に撮影したものと思われる。

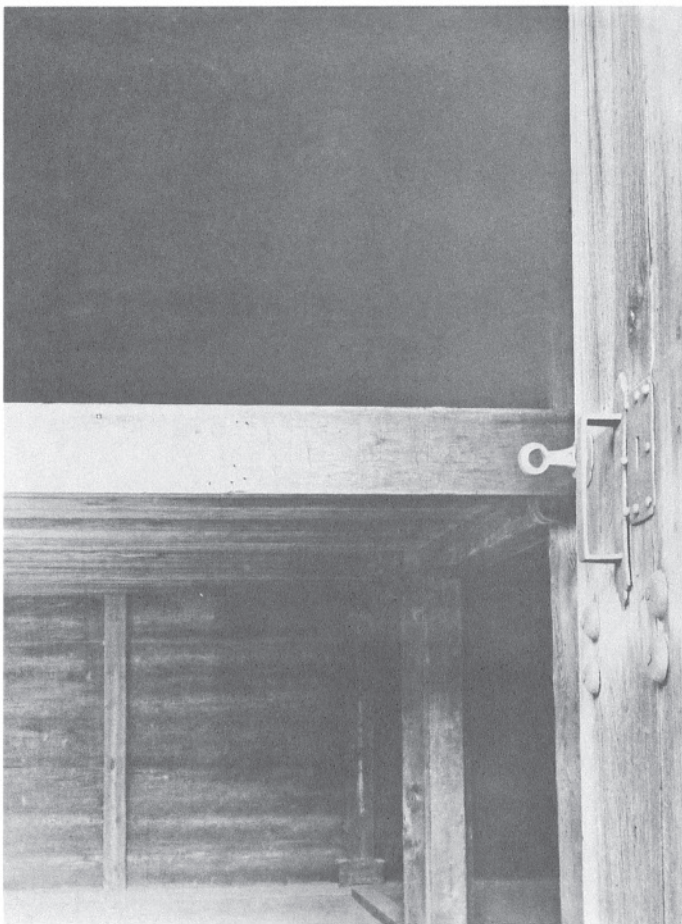
166 大正修理前南倉一階

図版写真164と同じ頁に貼られ、同じ題名が付く。こちらは二階は暗くて見えず、一階部分が写る。奥の壁面が見え、ガラス戸付陳列棚がなく、壁際に地覆はなく、間柱があることから大正修理中と考えられる。
