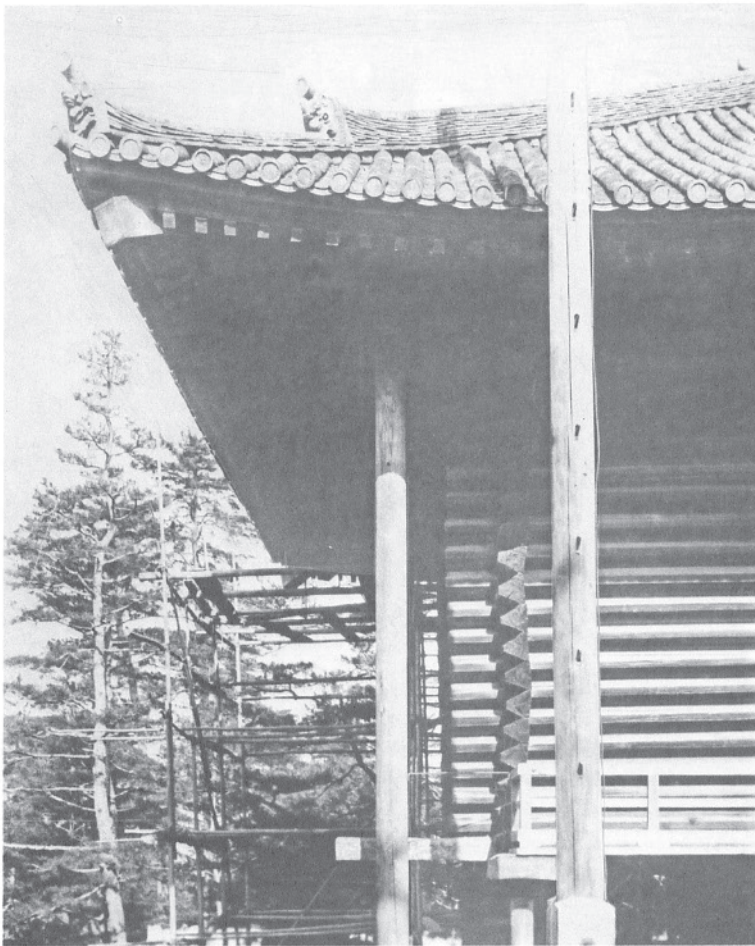
167 大正修理前南倉東面南端
「第一四号 宝庫南倉東側南角軒先及校木組手現況」。南面に足場が組まれている。修理前の東南隅棟の様子が見て取れる。東から見る。

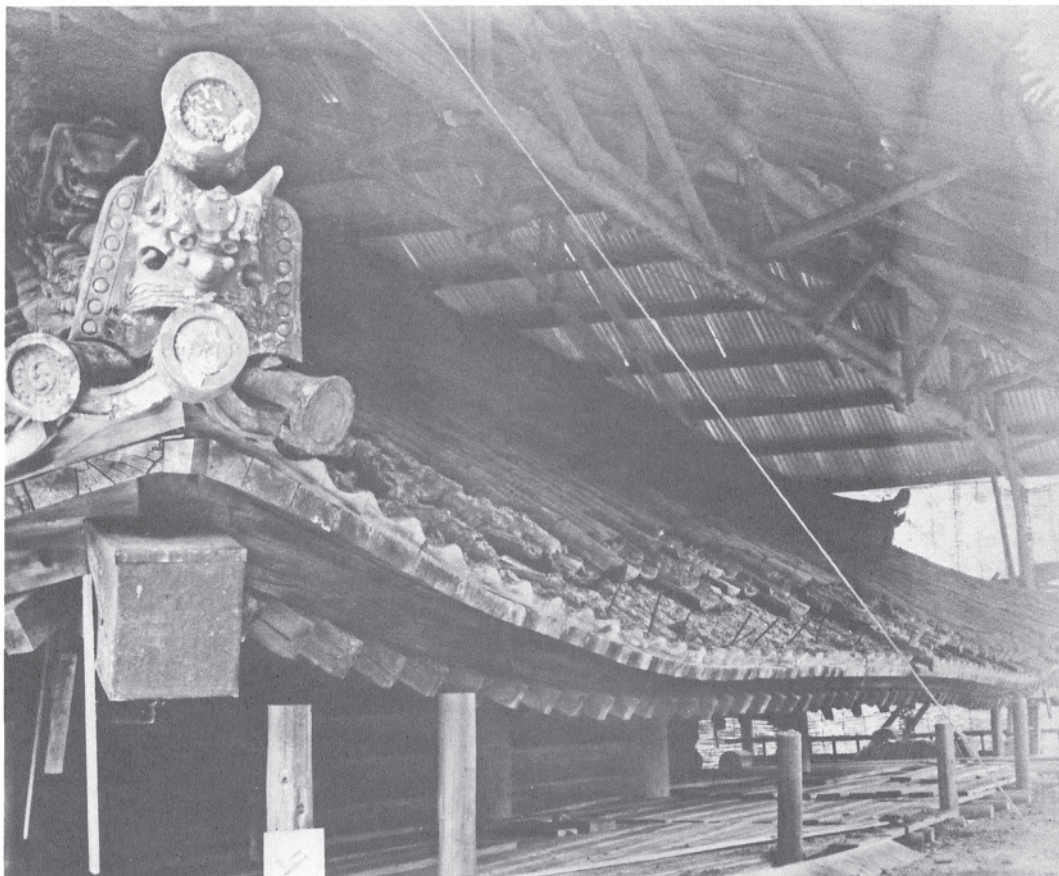
168 大正修理時瓦解体中の北面軒先の状態
「第一五号 宝庫北側軒先廻りノ狂タル現況」。北面の軒は、中央がやや上がりその両端が下がるという状況にあったことがわかる。

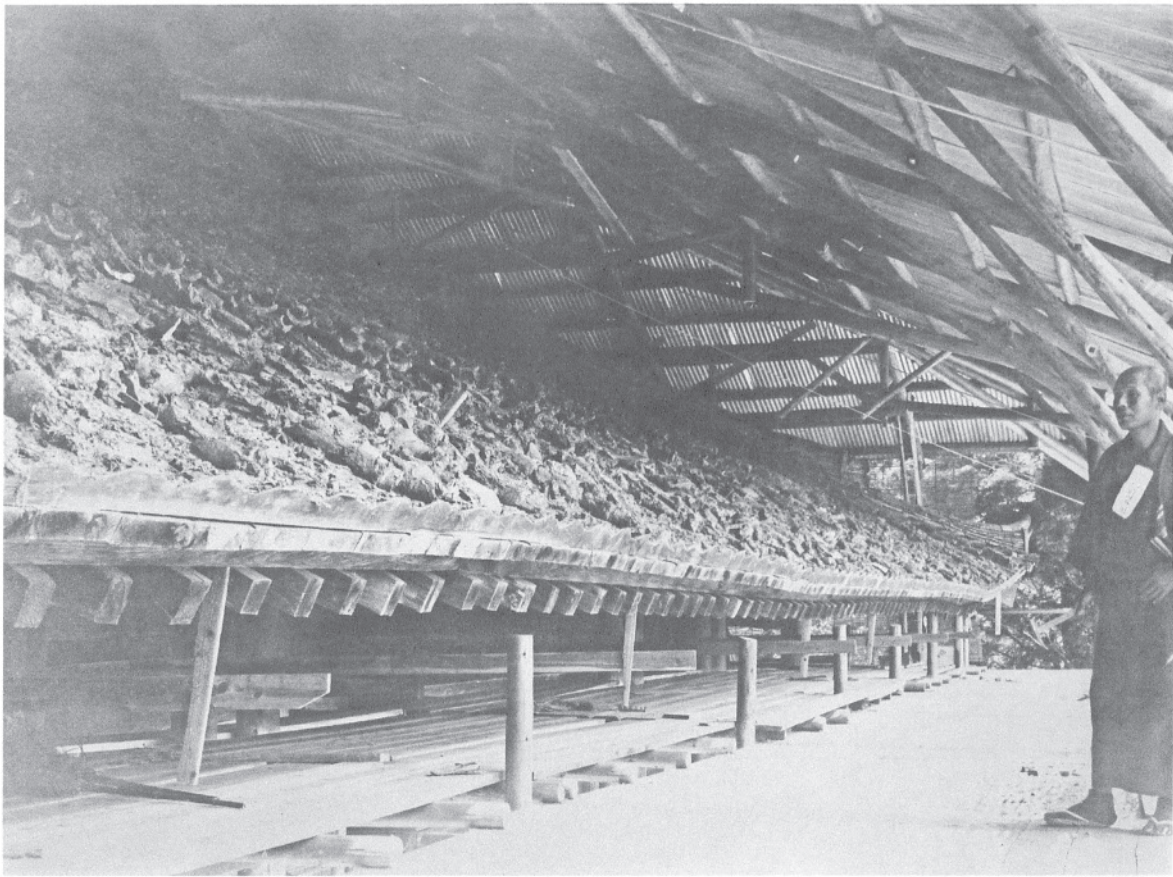
169 大正修理時瓦解体中の東面北方の軒先の状態
「第一六号 宝庫東側軒先廻ノ狂タル現況（北方）」。これが北を見た状態だとすると、素屋根も寄棟造で作られたことがわかる。

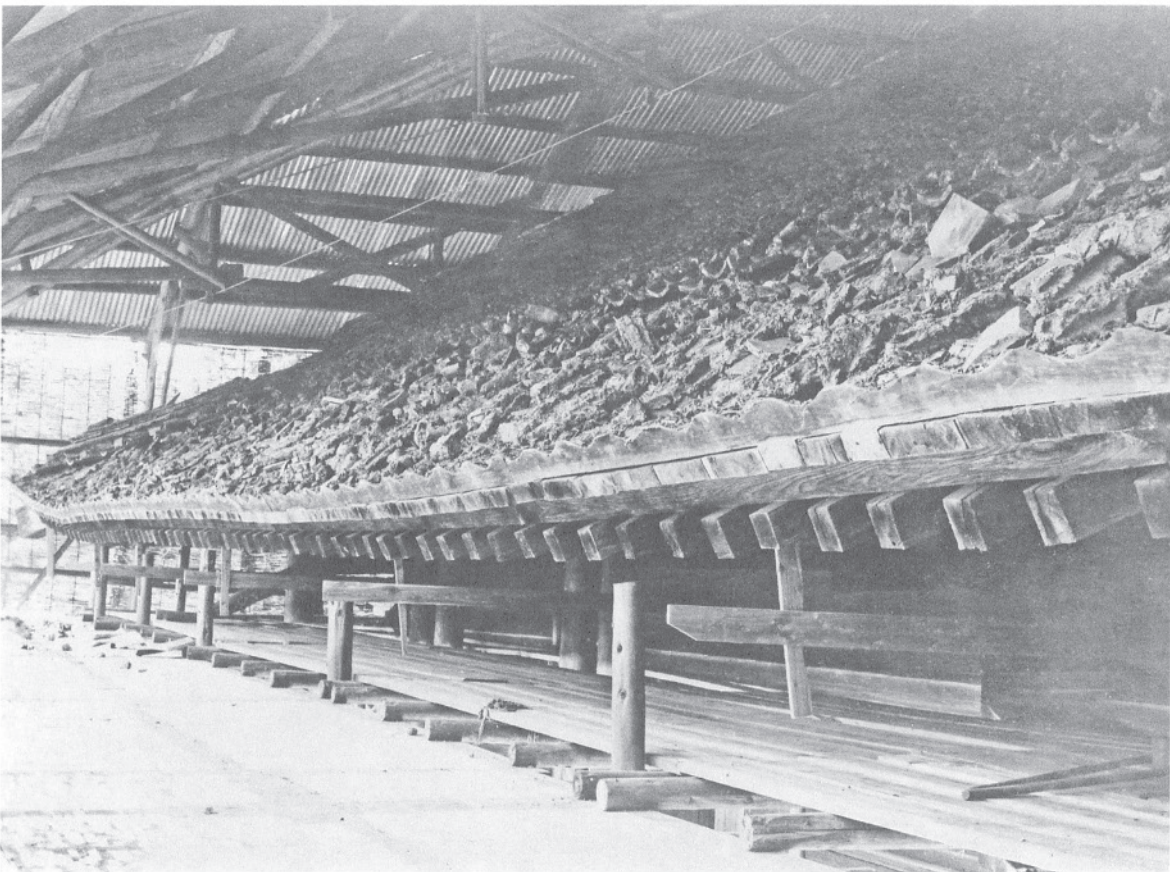
170 大正修理時瓦解体中の東面南方の軒先の状態
「第一七号 宝庫東側軒先廻ノ狂タル現況（南方）」。経年による軒先の乱れが見られる。

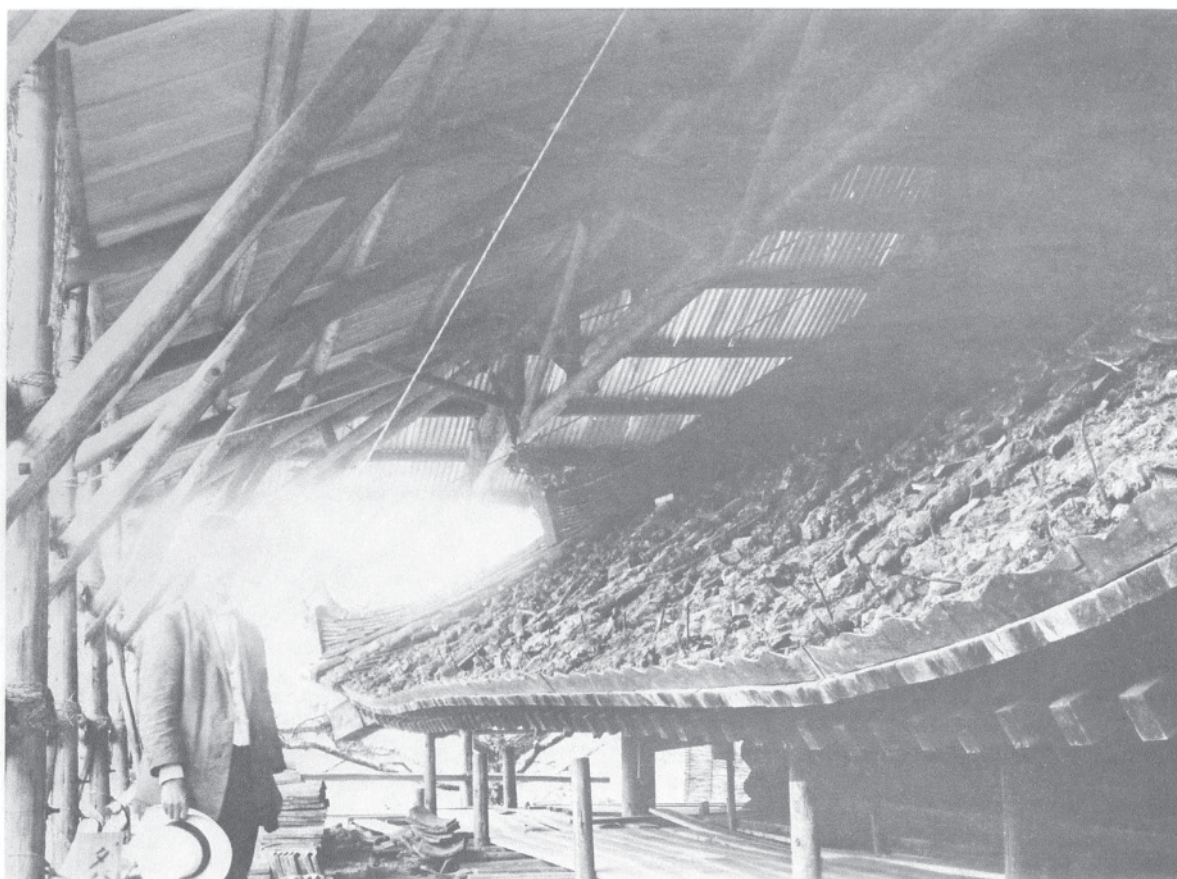
171 大正修理時瓦解体中の南面軒先の状態
「第一八号 宝庫南側軒先廻ノ狂タル現況」。東から見た南面の軒。北面と似たような破損状況が見られる。

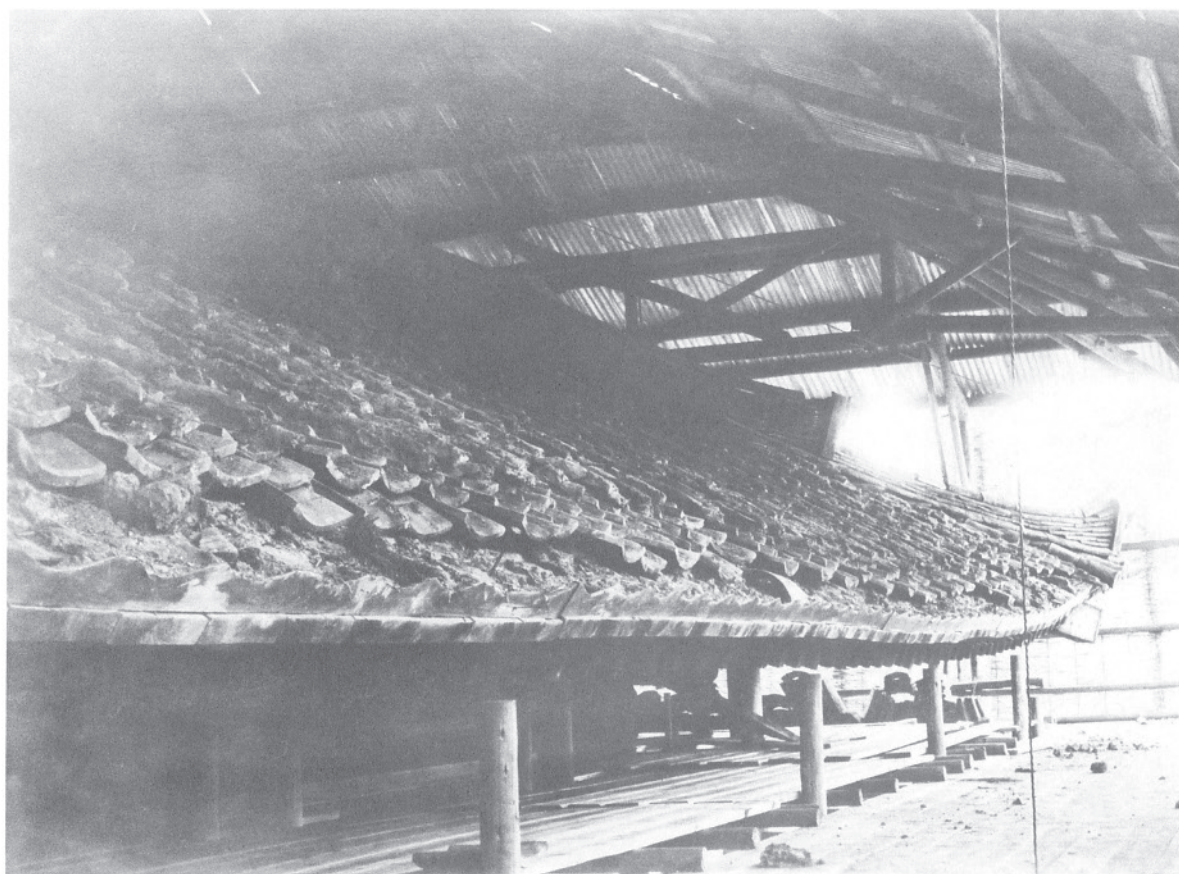
172 大正修理時瓦解体中の西面南方の軒先の状態
「第一九号 宝庫西側軒先廻ノ狂タル現況」。

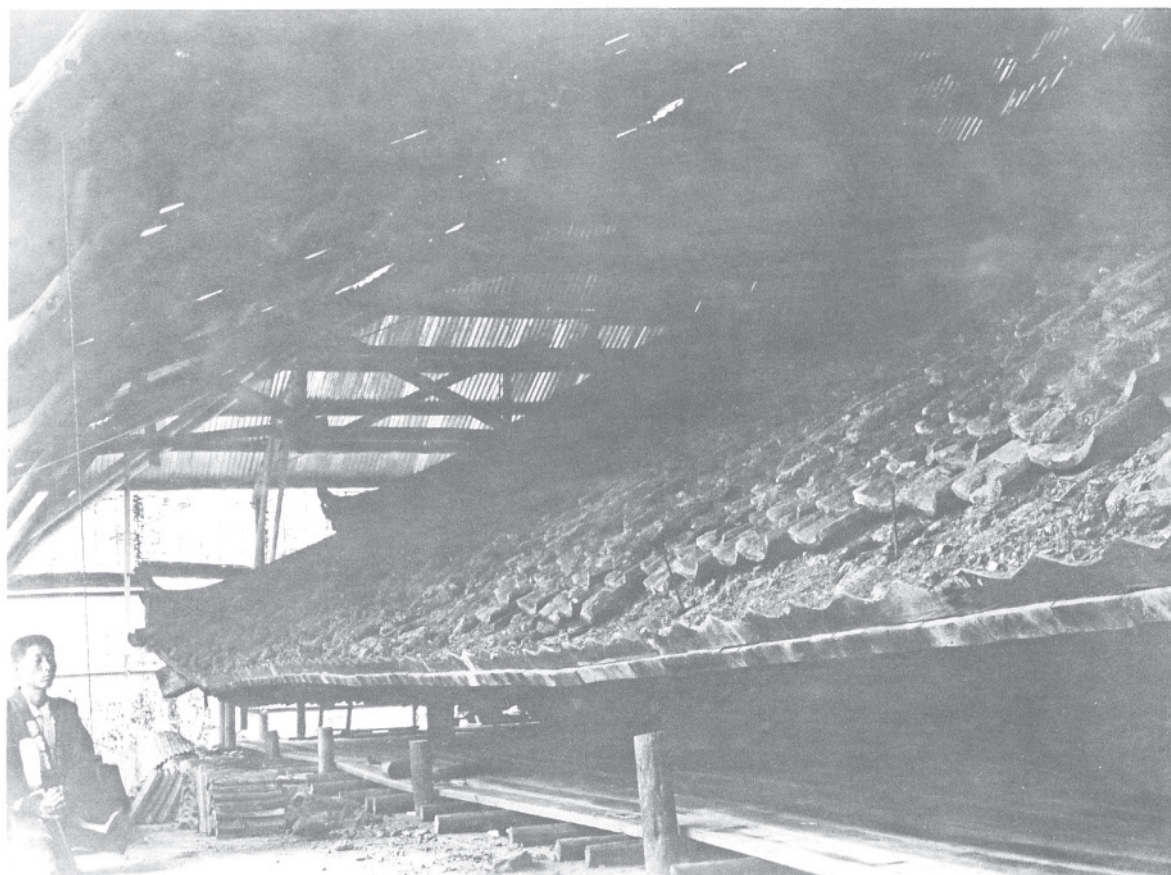
173 大正修理時瓦解体中の西面北方の軒先の状態
「第二〇号 宝庫西側軒先廻ノ狂タル現況（北方）。西面は南方も北方も軒先に大きな乱れはなかったように見える。

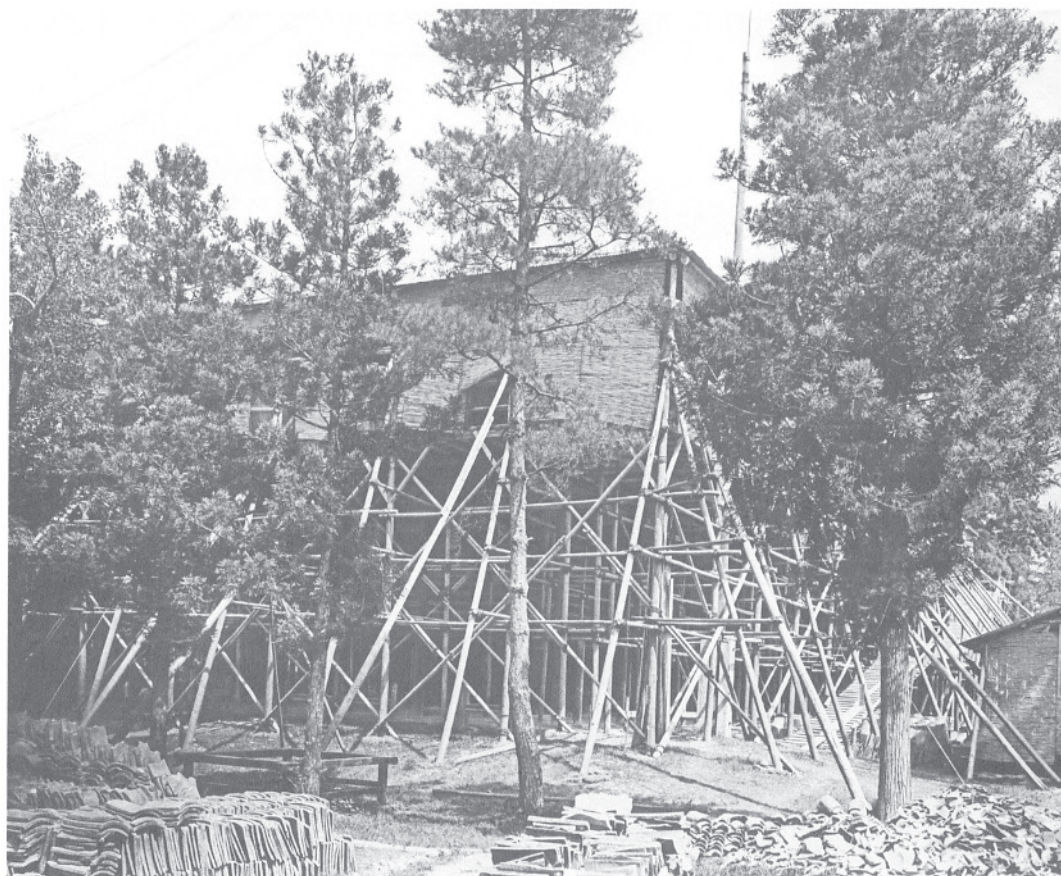
174 大正修理時の素屋根
「第二一号 宝庫東南隅ヨリ上家足代架設出来現況」。素屋根は丸太で組まれ、軒からは筵が下げられている。右側に登棧橋が設置されている様子も分かる。

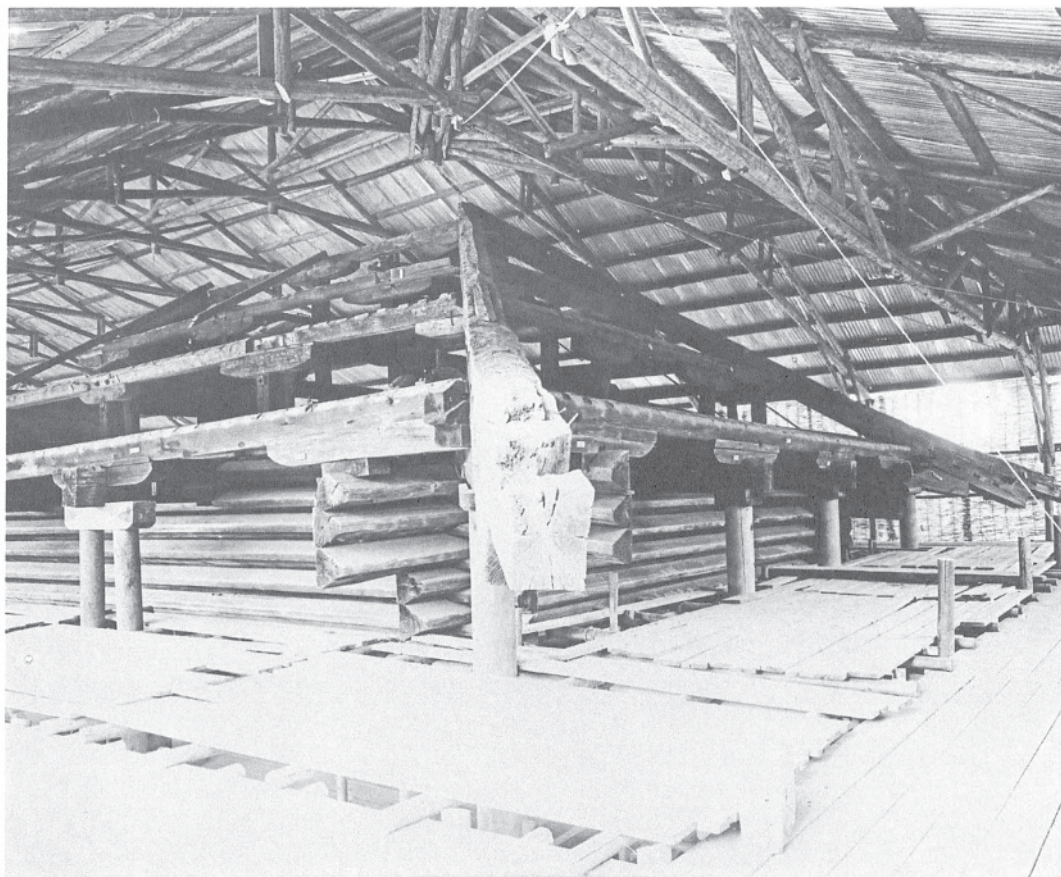
175 大正修理時の小屋組解体状況

「第二二号 宝庫東北隅ヨリ北倉隅木小屋廻ヲ見タル現況」。大正修理までの小屋組は和小屋で、天平期当初の状態が残されており、母屋や棟木の小屋東位置に肘木が入る様子がよくわかる。

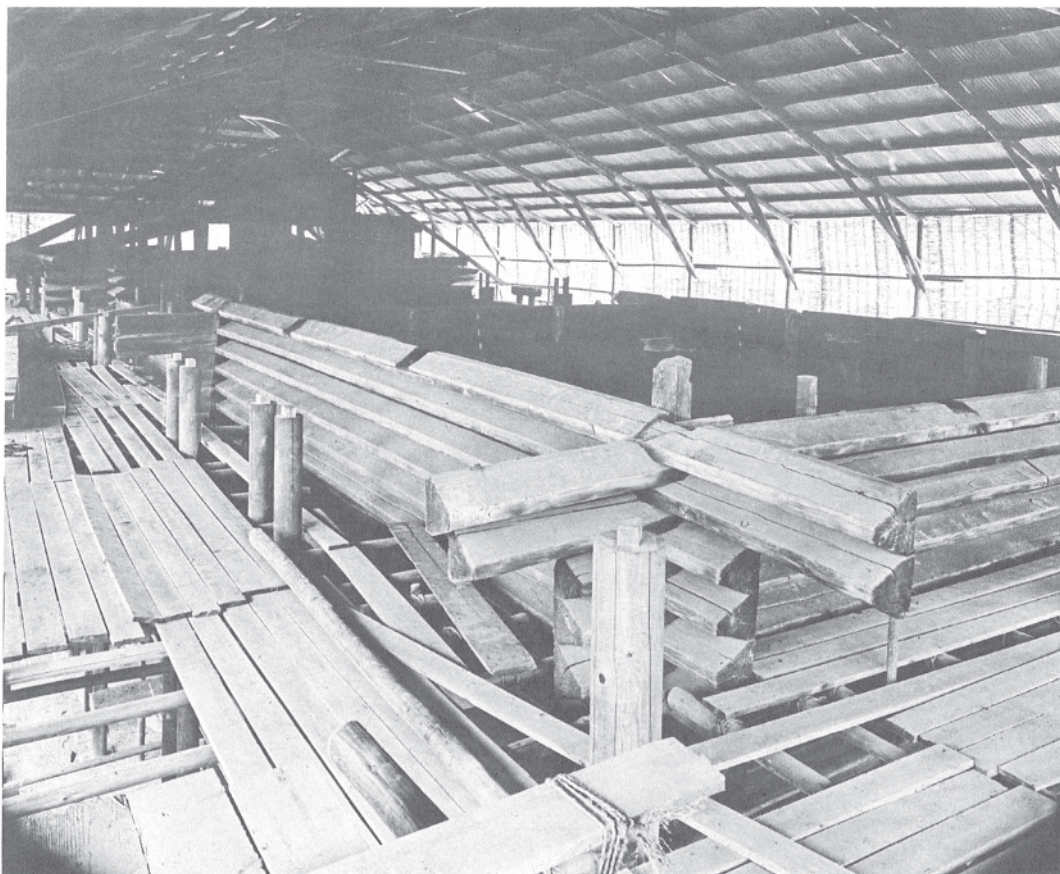
176 大正修理における南倉校木の解体

「第二三号 宝庫南倉南西隅ヨリ南倉中倉校木取解北倉小屋取解現況」。最上段の校木が解体されたところ。隅の校木の仕口が見え、大梁・妻梁との仕口や軒支柱の柄の様子もわかる。

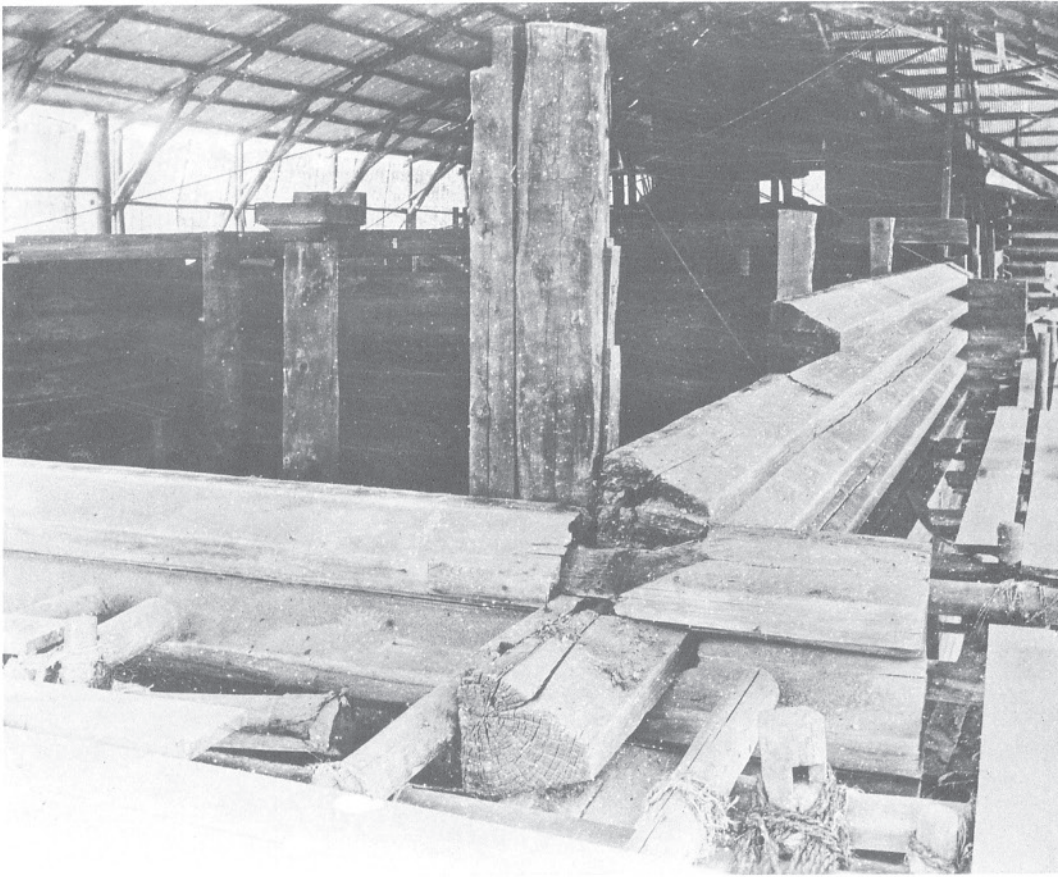
177 大正修理解体中の南倉校木隅詳細

「第二四号 宝庫南倉東南隅ヨリ校木組手腐朽箇所ヲ見タル現況」。南倉東南隅の校木仕口の破損状況。大正修理前の隅内側に入っていた柱の状況も見ることができる。

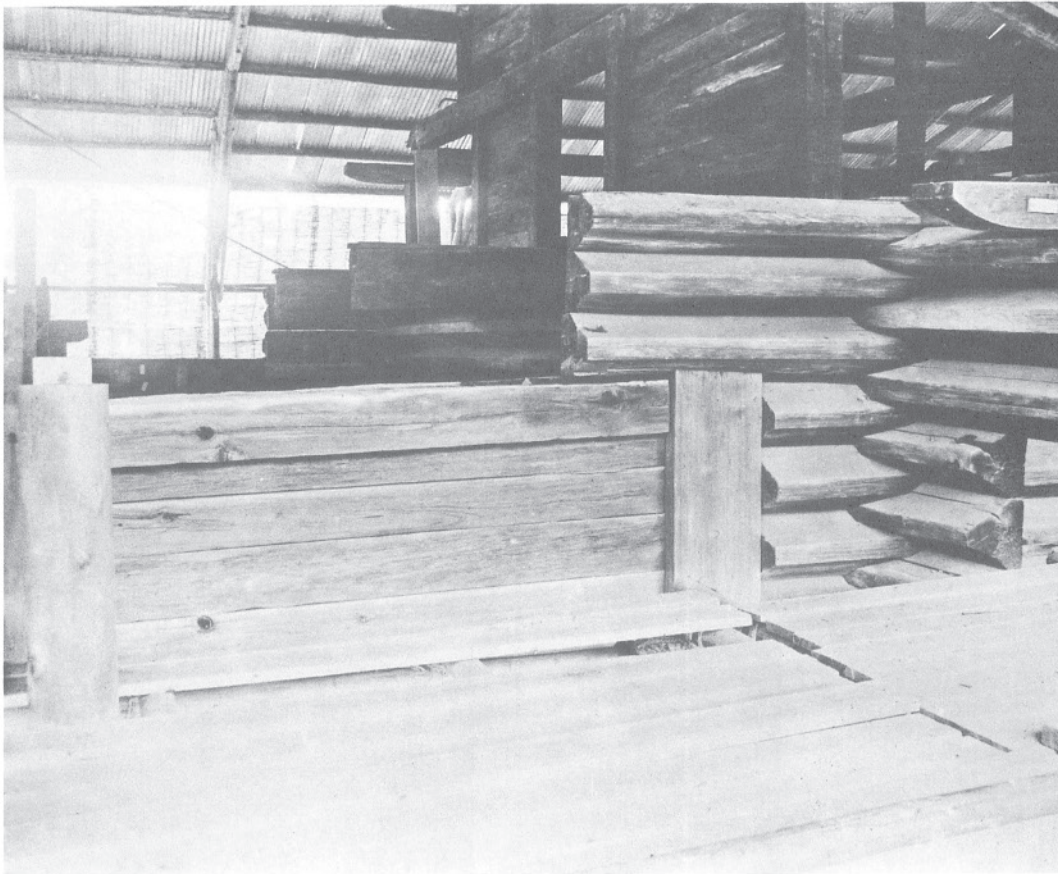
178 大正修理解体中の中倉・北倉境の様子

「第二五号 宝庫中倉ヨリ北倉ノ南方校木組手中倉羽目板斜面現況」。中倉・北倉間の小屋組内に設けられていた間仕切壁の状況が分かる。板壁のようで、中央の開放部は戸口が設けられていたのだろうか。
