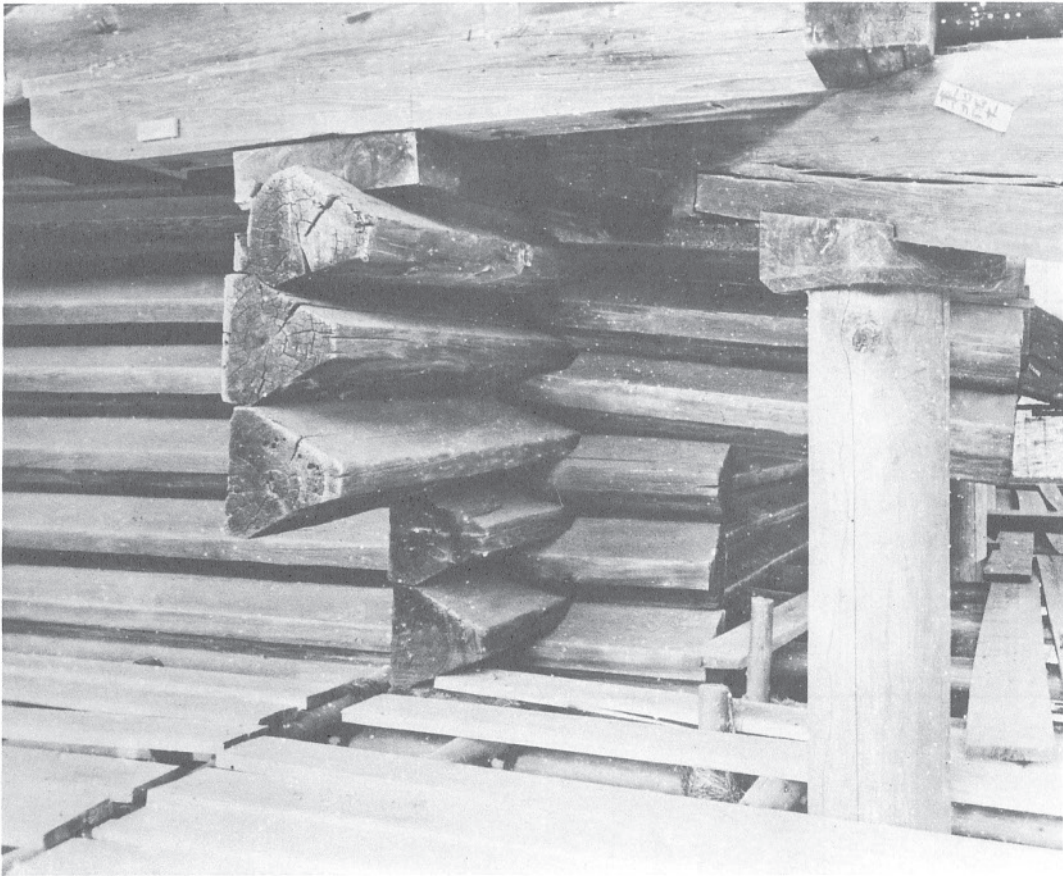
179 大正修理解体前の三段校木東北隅部詳細

「第二六号 宝庫北倉東北隅ヨリ校木組手折損現況」。三段校木と舟肘木の間大きめの銅木がさされている状況もわかる。三段校木が大きく下がっており、隅木の軒支柱頂部の状況もよくわかる。

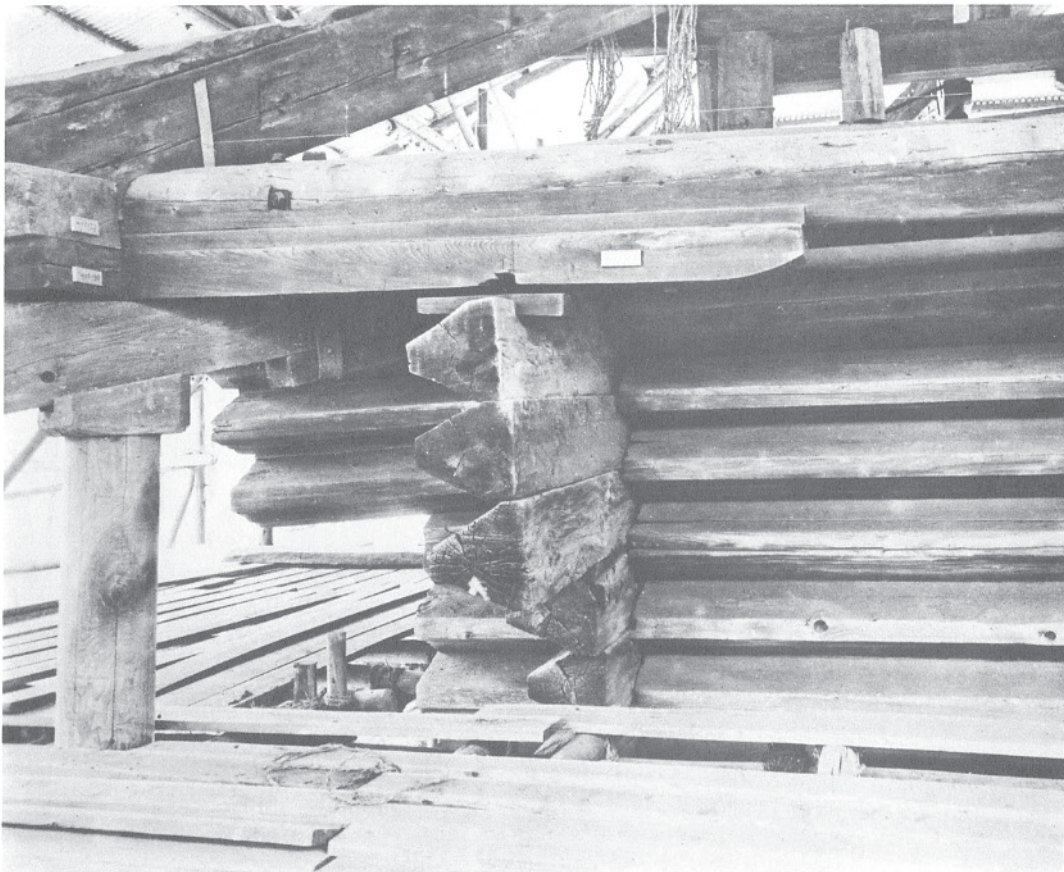
180 大正修理解体前の丸桁西北隅部詳細

「第二七号 宝庫北倉西北隅校木組手朽損ヲ見タル現況」。西より見る。この写真でも、隅木の軒支柱の頂部と三段校木及び舟肘木の状況がわかる。舟肘木は中央下端の仕口の様子もわかる。

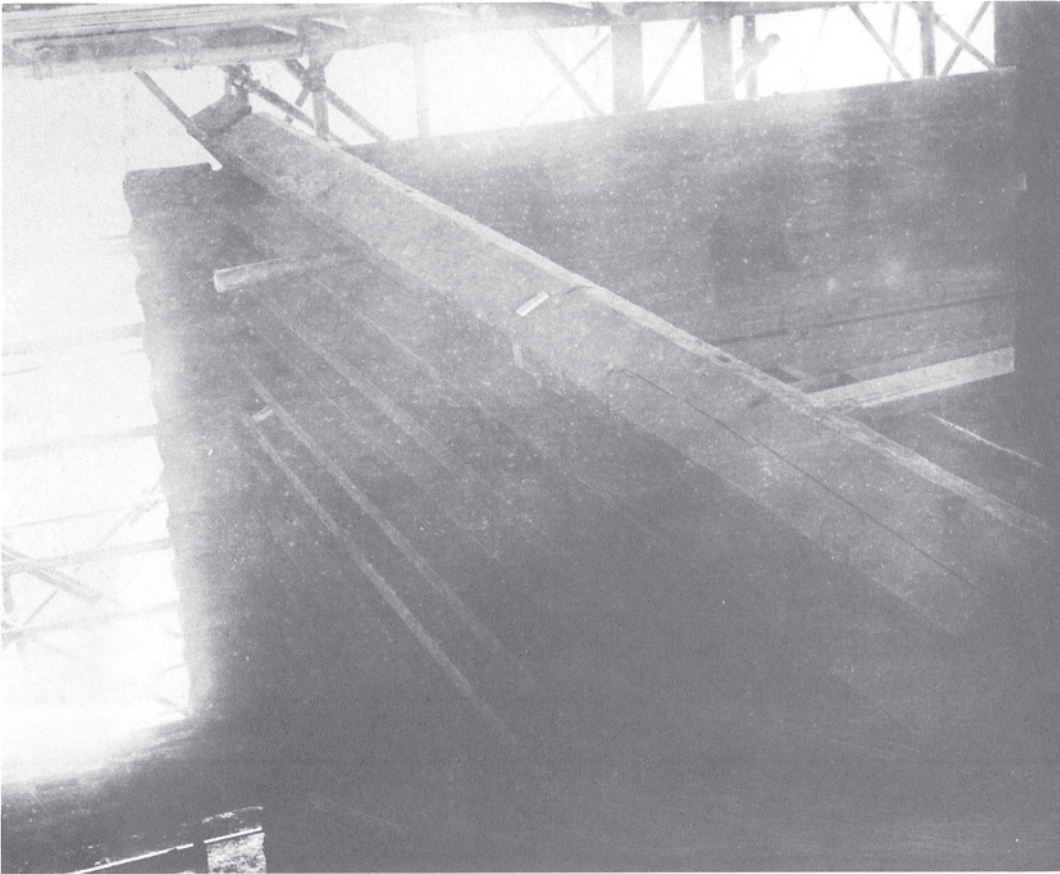
181 大正修理解体中の北倉校木
「第二八号 宝庫中倉羽目板北倉校木取解中現況」。中央の羽目板を解体し、北倉と中倉の間の校木の解体に移ったところの様子と思われる。

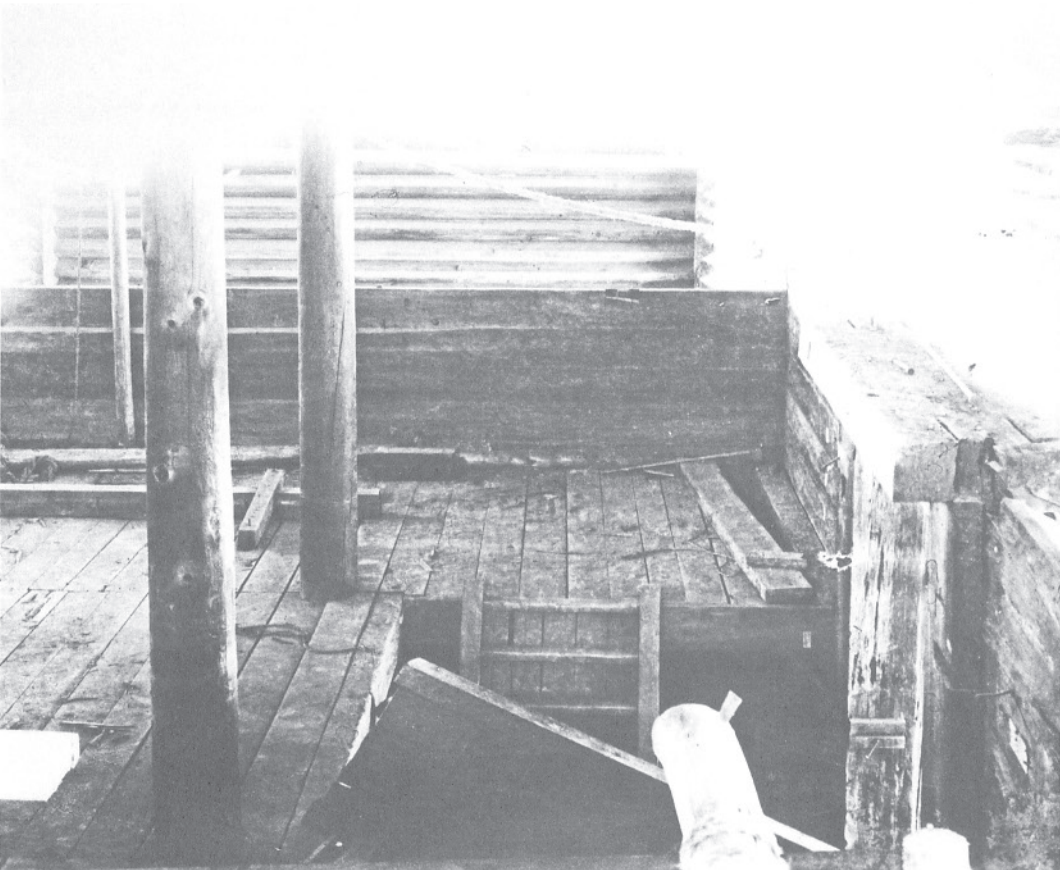
182 大正修理解体中の南倉・中倉境
「第二九号 宝庫南側ヨリ南倉入口中倉北倉校木取解ノ現況」。南倉の校木を扉の上まで解体したところ。中倉の羽目板は既に解体され、奥には北倉の校木が見える。

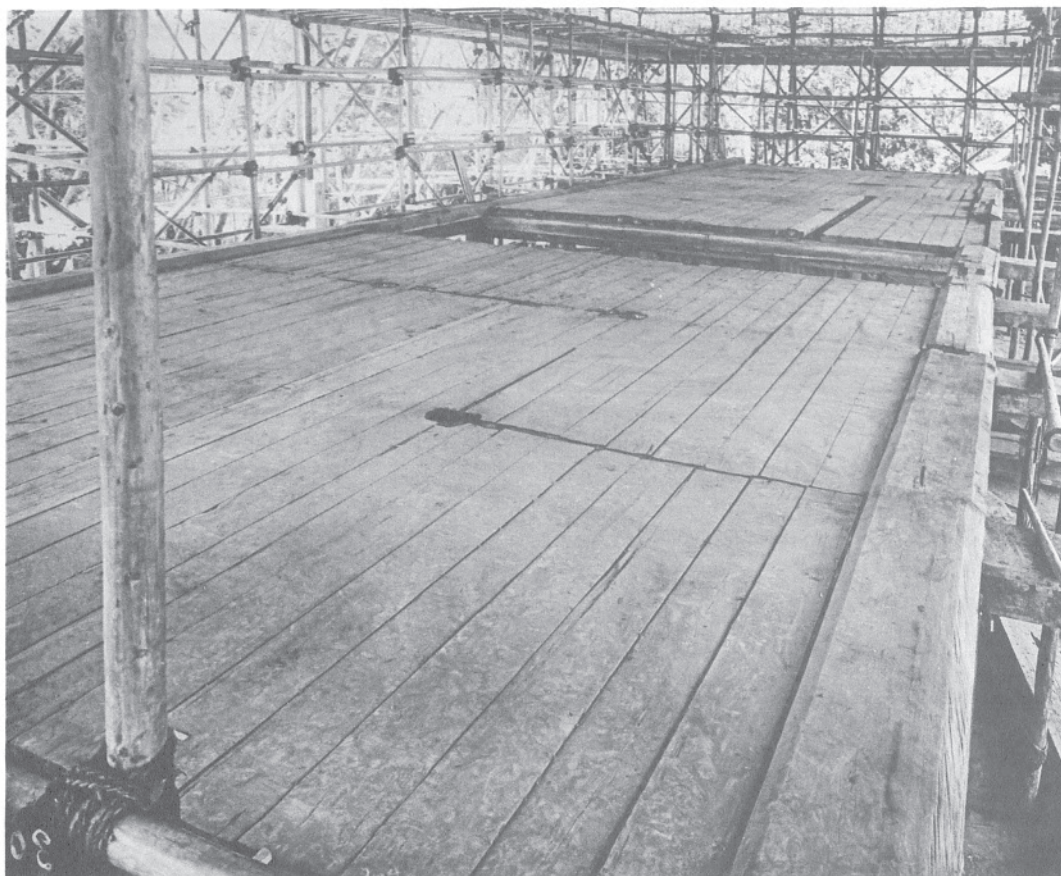
183 大正修理時の校木及び羽目板解体後の状況

「第三〇号 宝庫南倉南側ヨリ南及北倉校木中倉羽目板取解中現況」。各倉の校木・羽目板を解体し、床板のみとなったところ。台輪は内側にも面が取られている様子が見える。

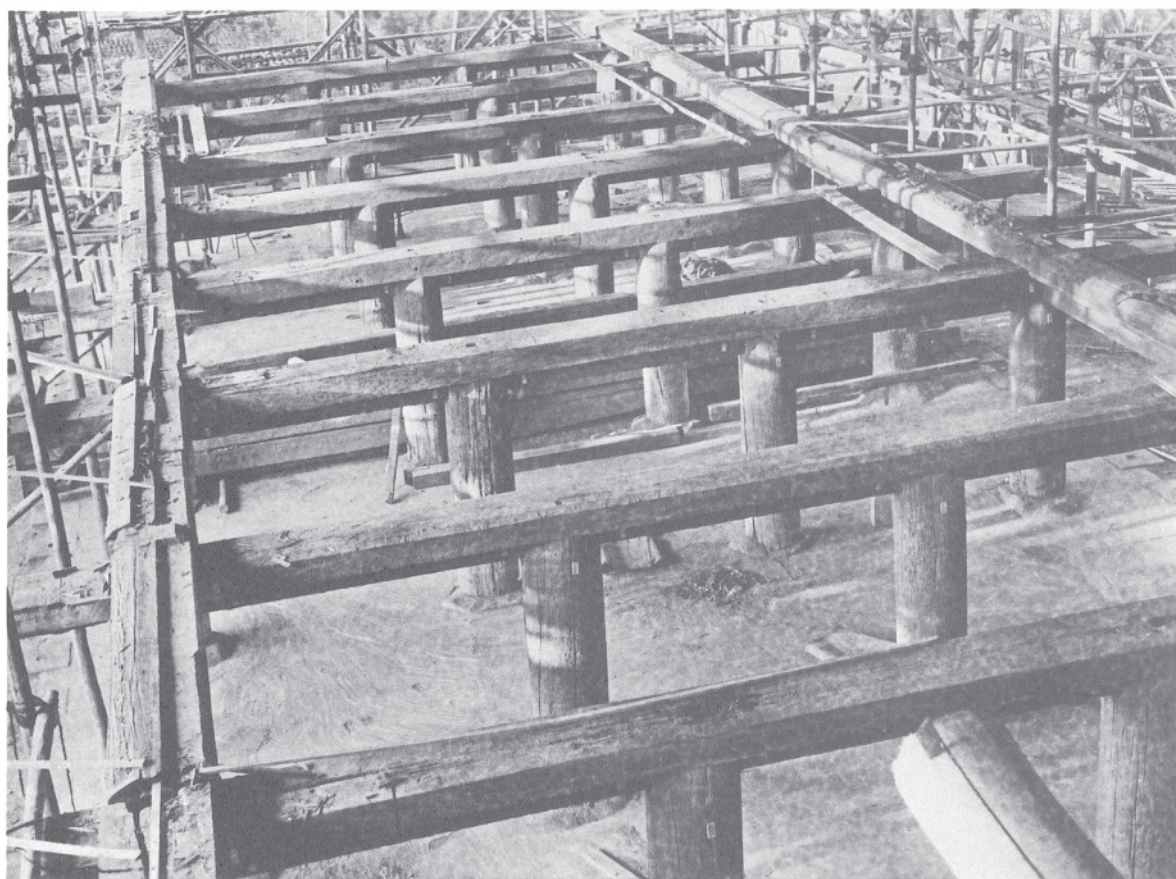
184 大正修理解体中の束柱・台輪の状況

「第三一号 宝庫北倉北側ヨリ北、中、南倉床板取解ノ現況」。床板を解体し、束柱と台輪だけとなった状況。

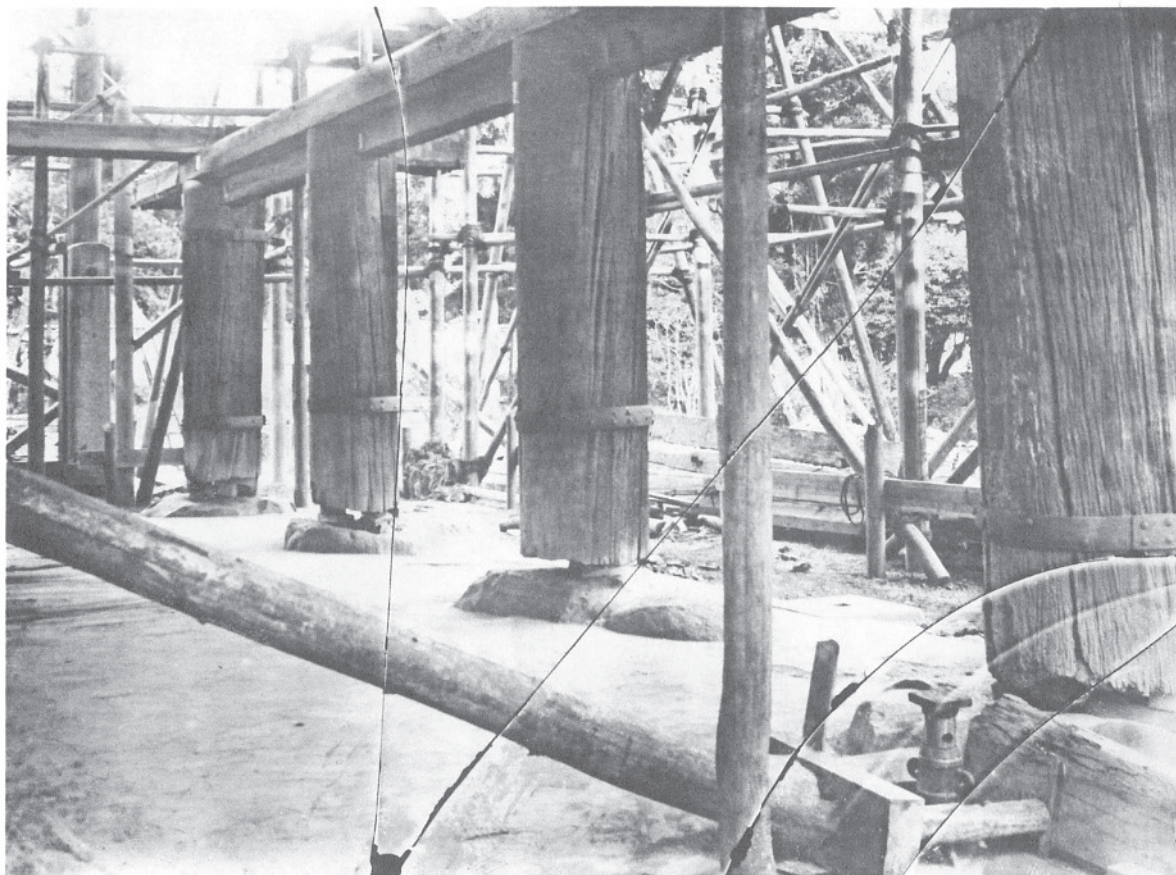
185 大正修理解体中の南倉南端東柱揚家の状況

「第三二号 宝庫西側ヨリ南倉床下南側大樑根元水平揚ゲタル現況」。南倉南端の東柱列を揚げている様子を西北より見る。原版の乾板は割れているようである。

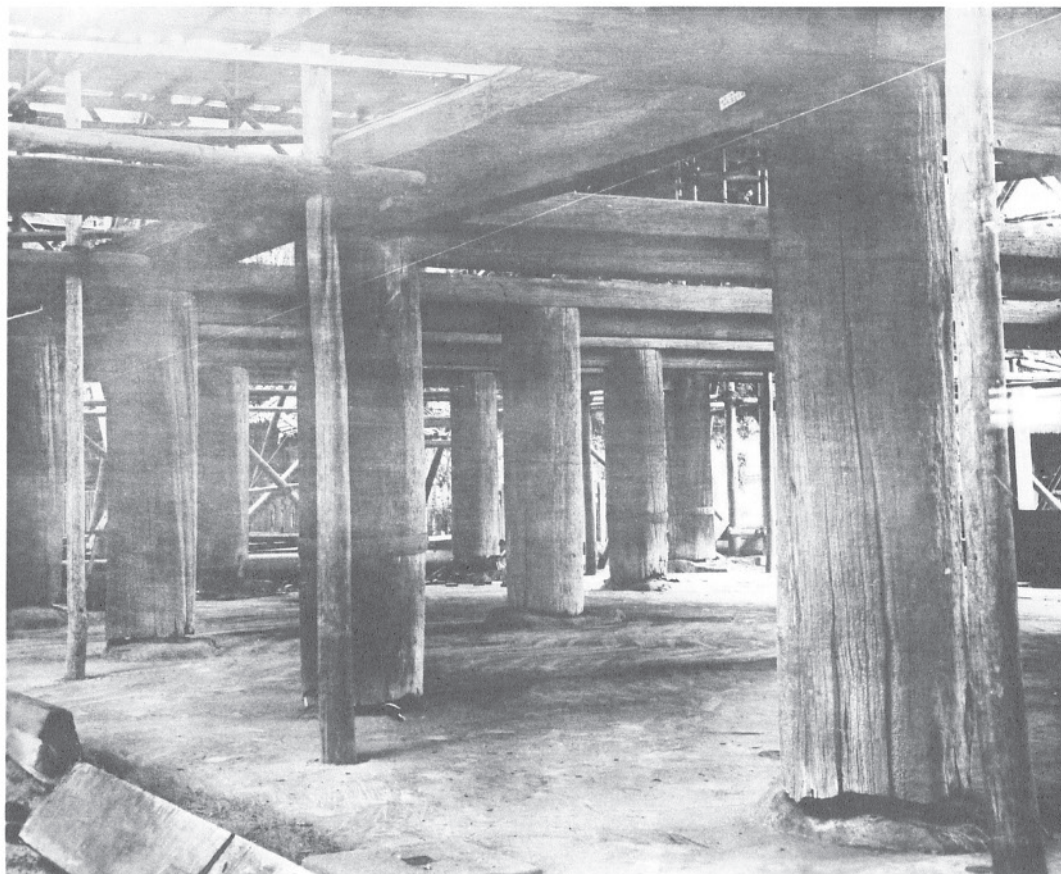
186 大正修理解体中の中倉西列東柱の状況

「第三三号 宝庫中倉西側ヨリ北倉床下大樑根元石口切縮メ現況」。原題には東柱根元石口の切り縮めとあるが、実際どれほど加工されたかはわかっていない。

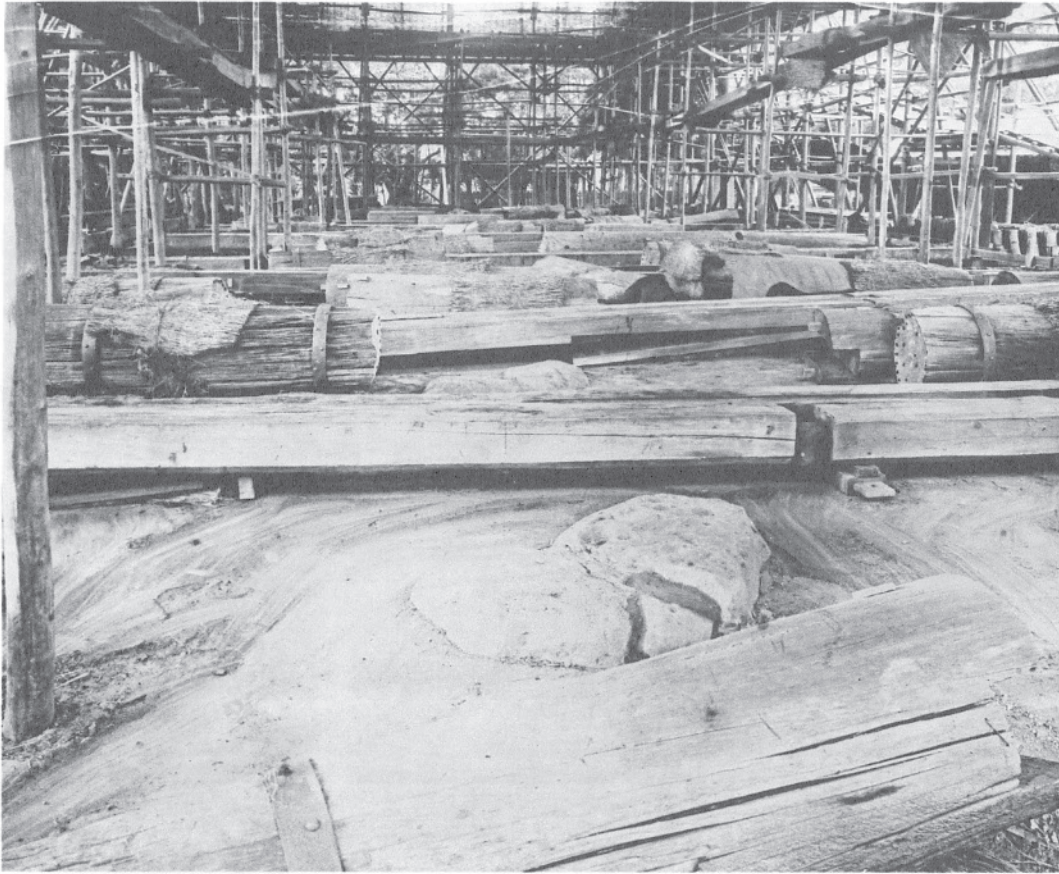
187 大正修理時の東柱解体状況
「第三四号 宝庫北倉北側ヨリ床下大枿取解方現況」。東柱まで解体した状況。

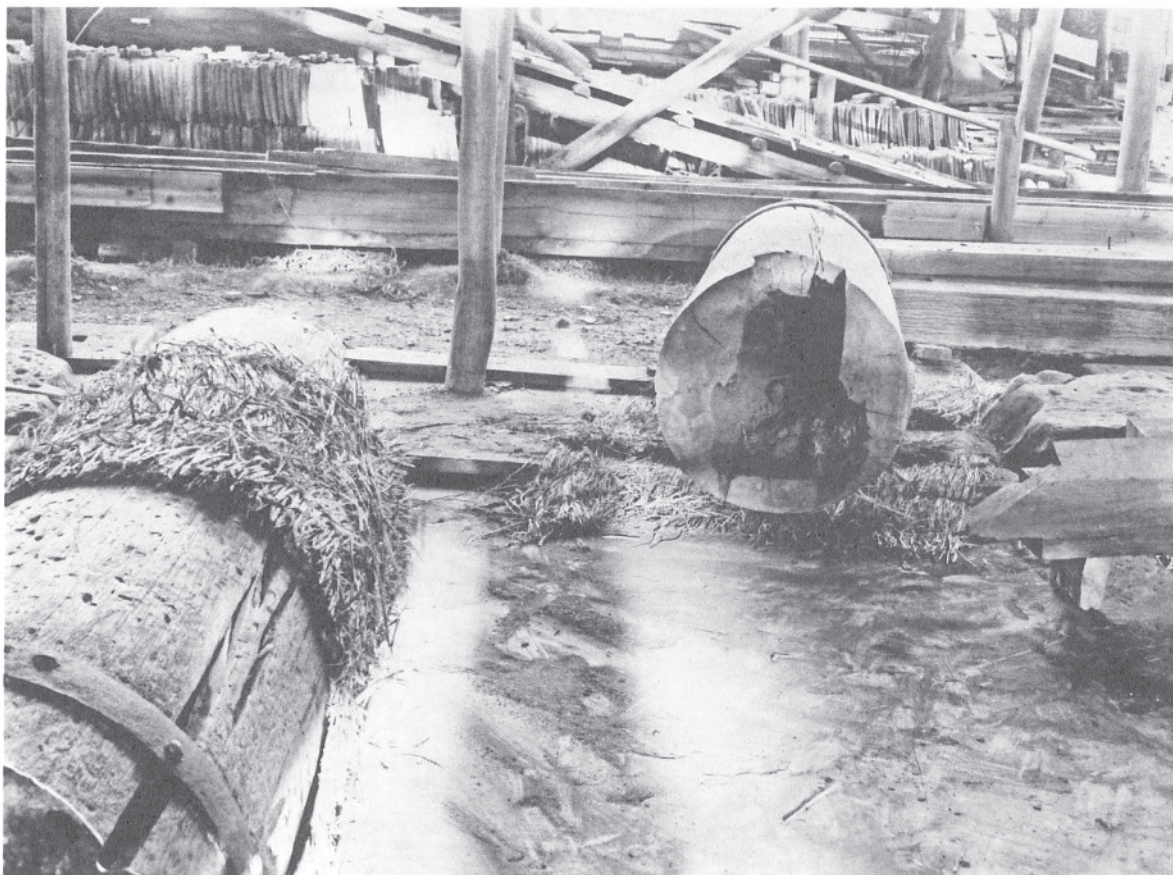
188 大正修理時の南倉東側東柱上部の腐朽状況
「第三五号 宝庫南倉東側柱上部中央朽損ヲ見タル現況」。東柱と頭貫との仕口部分が腐朽している状況が見える。

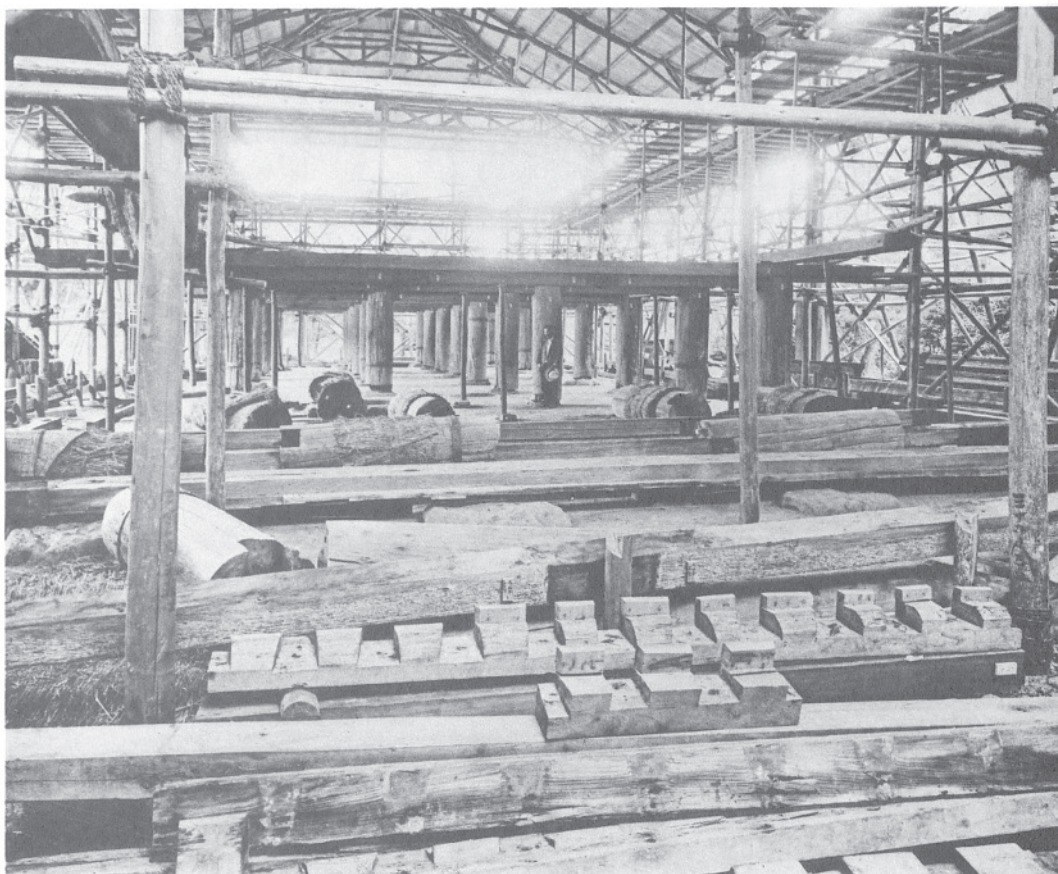
189 大正修理時の束柱解体中の状況

「第三六号 宝庫南側ヨリ南中北倉大樑ヲ取解タル現況」。南から束柱を解体している状況。解体された木負などが見える。

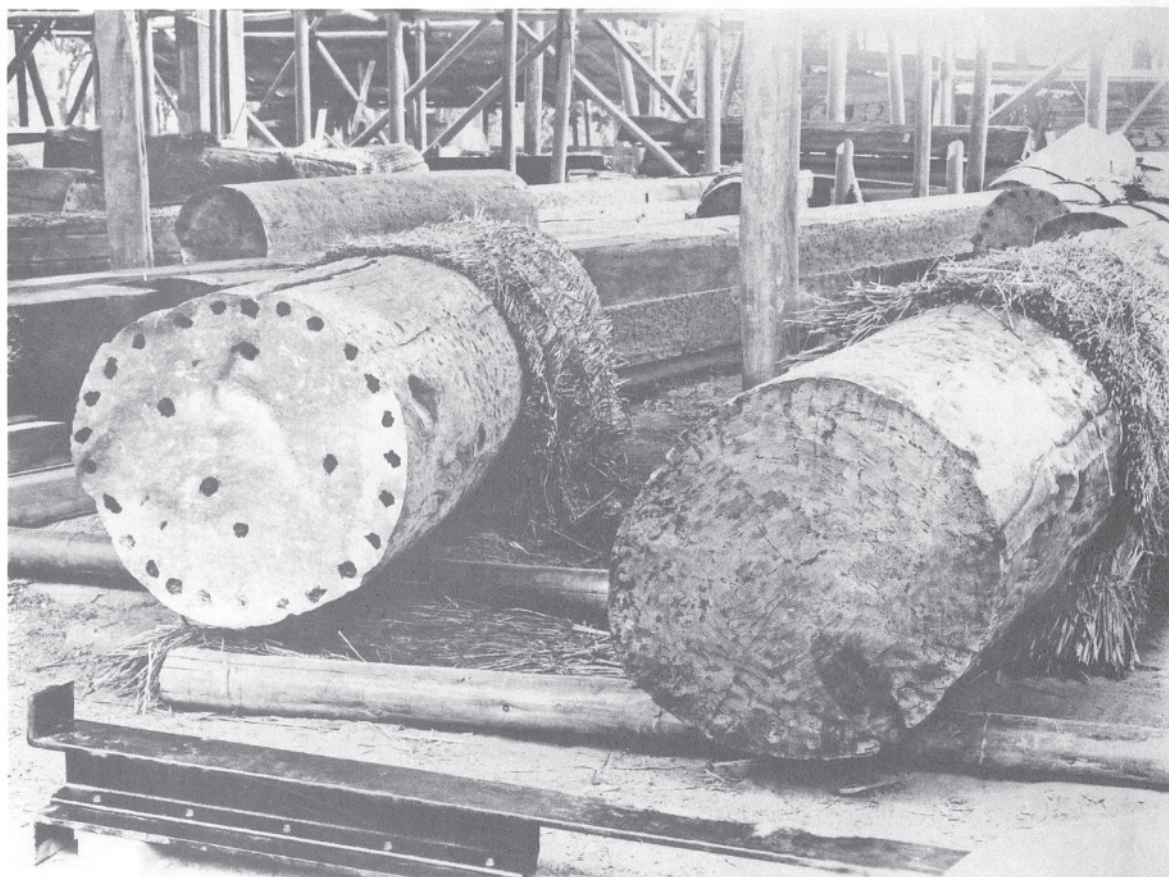
190 大正修理時の解体した束柱足下の状況

「第三七号 宝庫大樑木口根元鉛板張方現況」。左が束柱下の木口に鉛板を打ち付けた様子。
