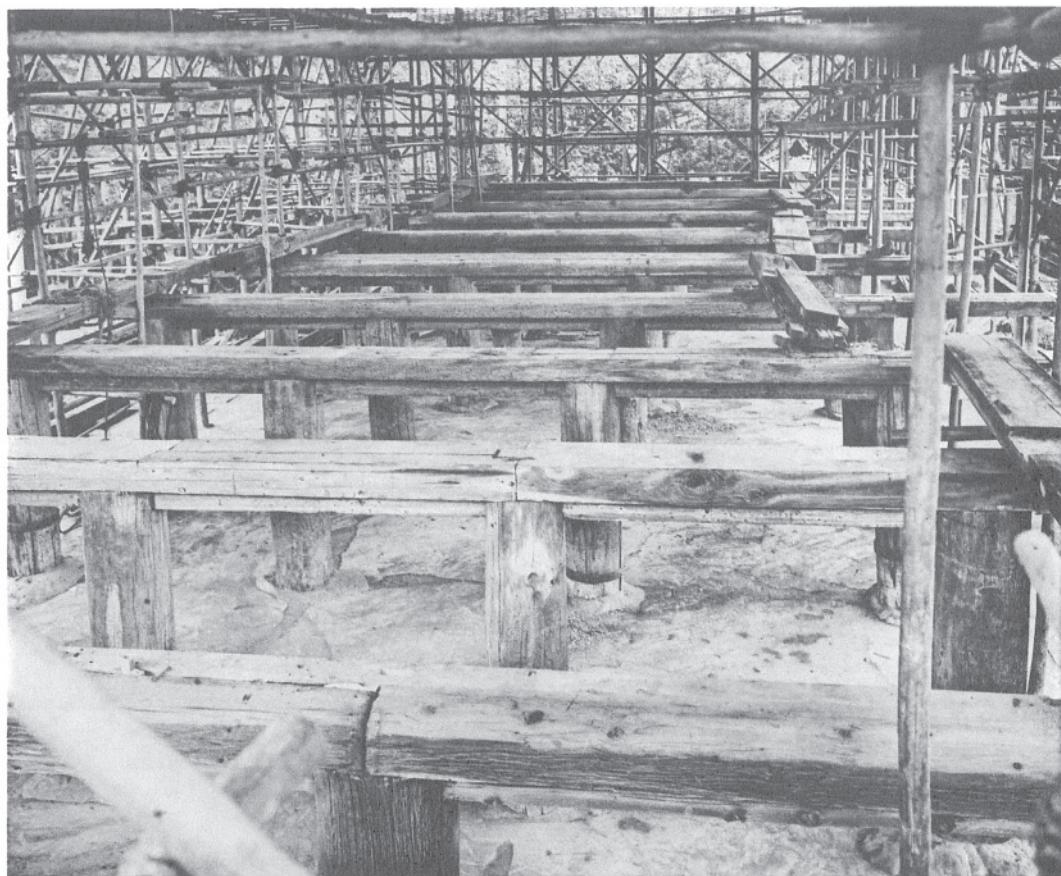
191 大正修理時の東柱及び台輪の組立状況

「第三八号甲 宝庫大盤木及大樋建方出来現況」。再び東柱を立て、頭貫を組んで、梁間方向の台輪を据え、桁行の台輪を組んでいるところ。

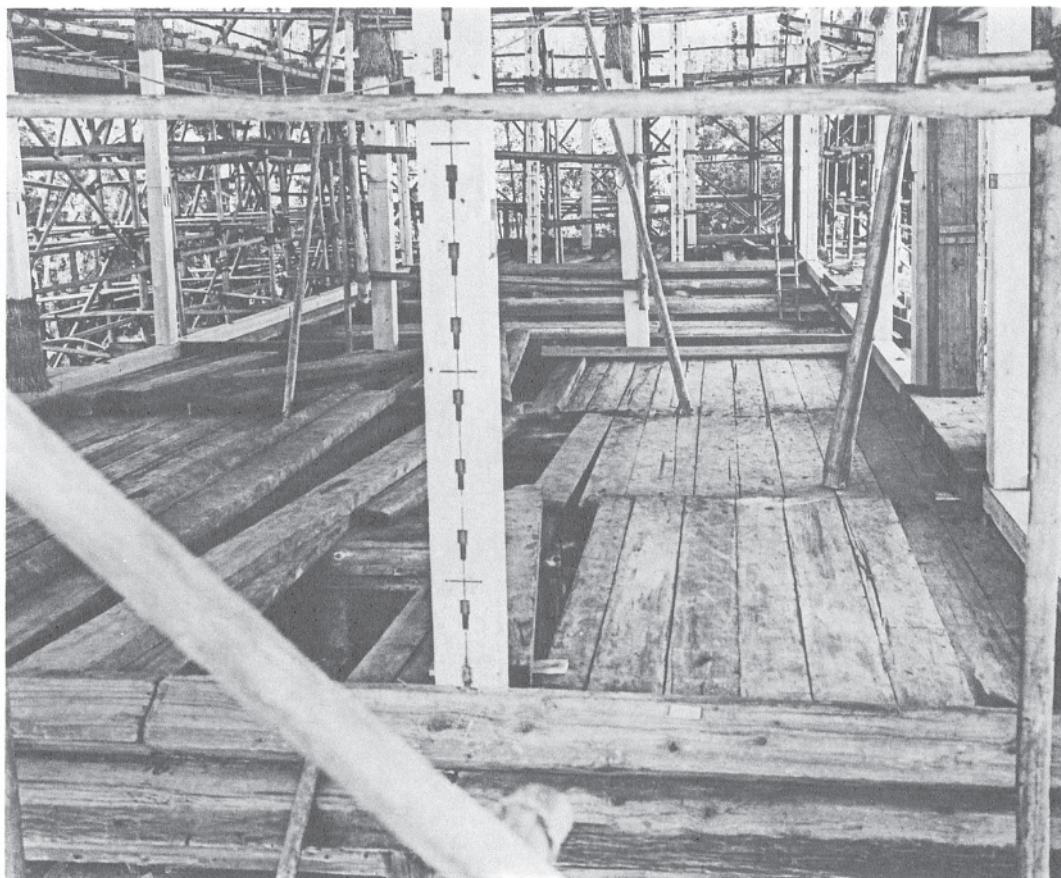
192 大正修理時の土台及び内部柱の組立状況 1

「第三八号乙 宝庫土台及柱並入口幣軸廻建方現況」。大正修理時に内部柱として入れた柱の背面がよく見え、校木1本1本を引独鉛で引こうとしていた様子が見える。

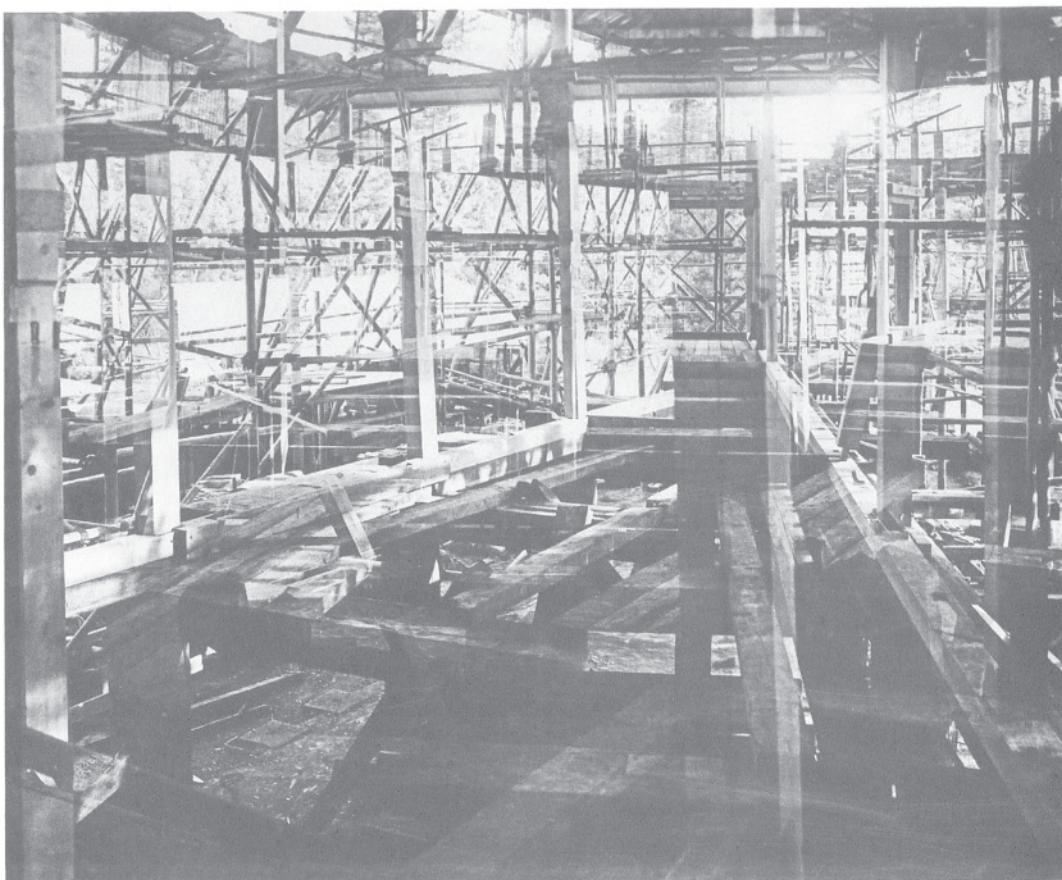
193 大正修理時の土台及び内部柱の組立状況 2

「第三九号甲 宝庫新規土台側通新規檜柱并在来入口廻方現況」。多重露光により画像がだぶっている。

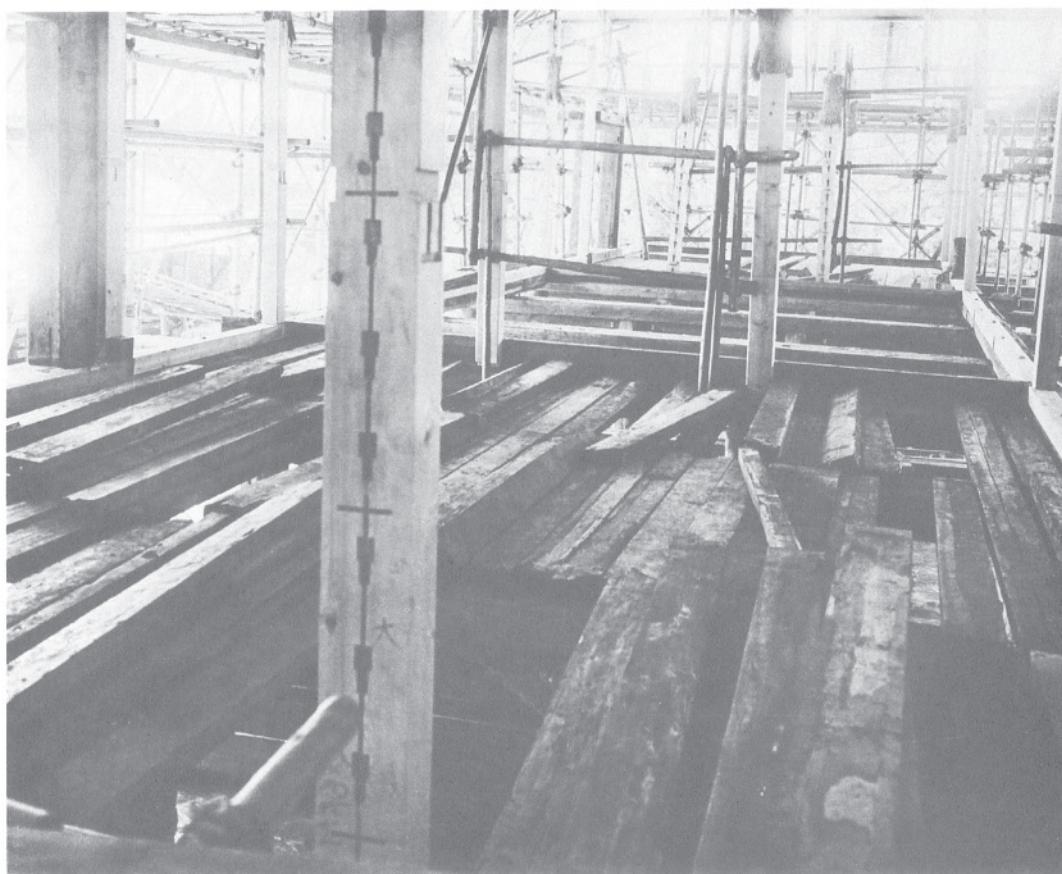
194 大正修理時の土台及び内部柱の組立状況 3

「第三九号乙 宝庫新規土台側通新規檜柱并在来入口廻建方現況」。床に散乱しているのは床板材と思われる。

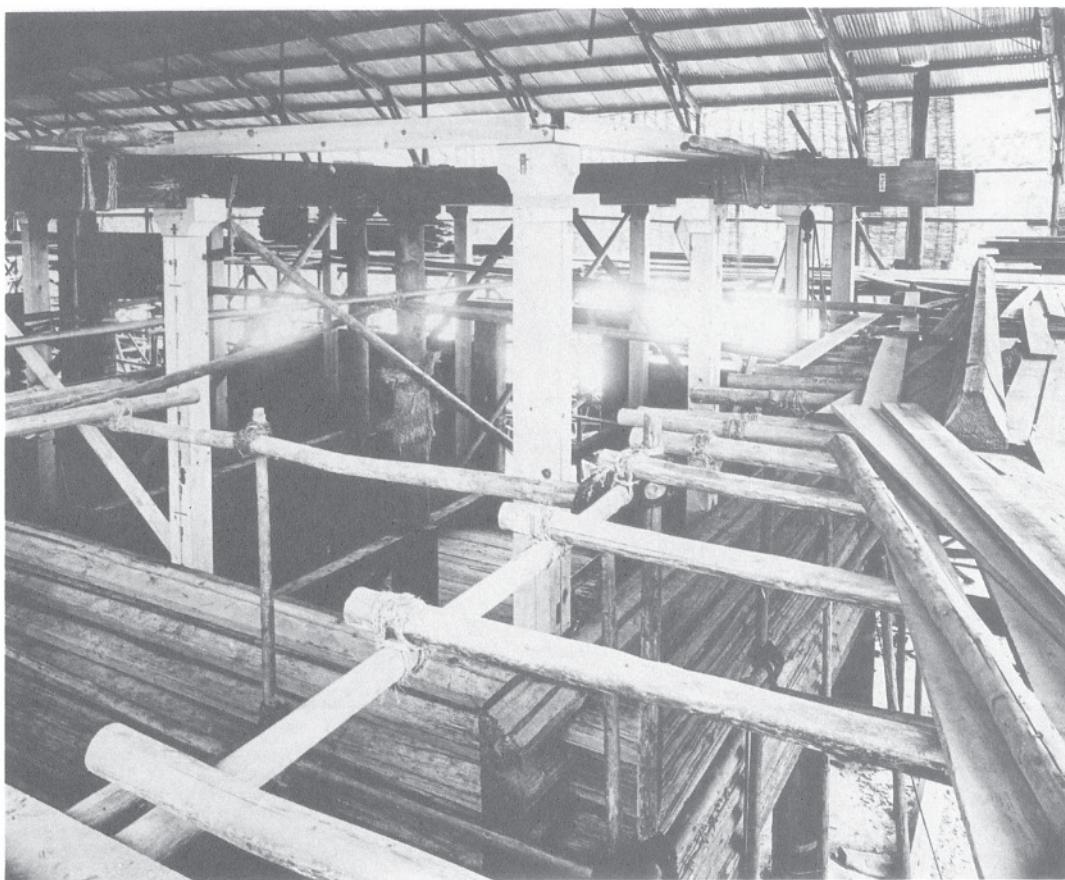
195 大正修理時の軸組組立及び校木組立状況

「第四〇号 宝庫二階持取付並ニ校木組立中ノ現況（南倉中倉ノ分）」。内部に立てた新しい柱に大斗を載せ、大梁を組み、敷桁を載せ、軸組を構成する。校木は後から組み立てられたようだ。

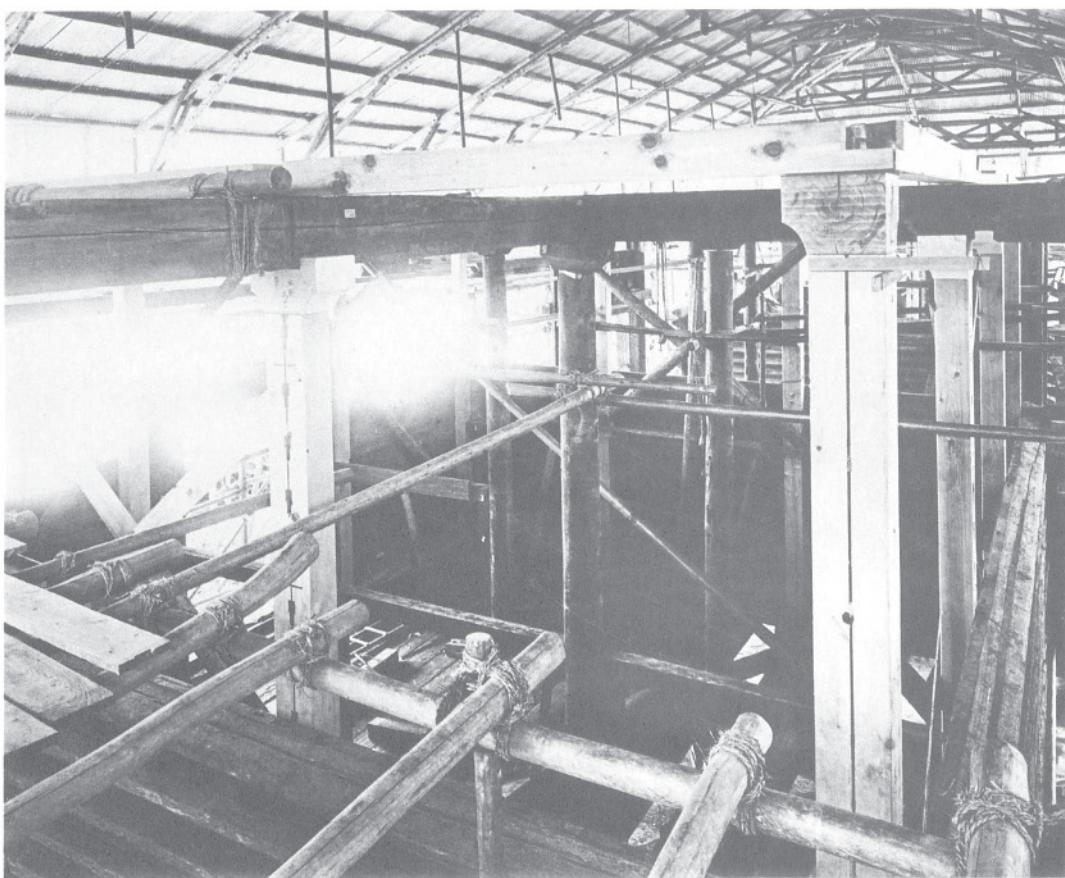
196 大正修理時の軸組組立状況

「第四一号 宝庫二階持取付並ニ校木組立中ノ現況（北倉之分）」。北倉部分の軸組組立状況。

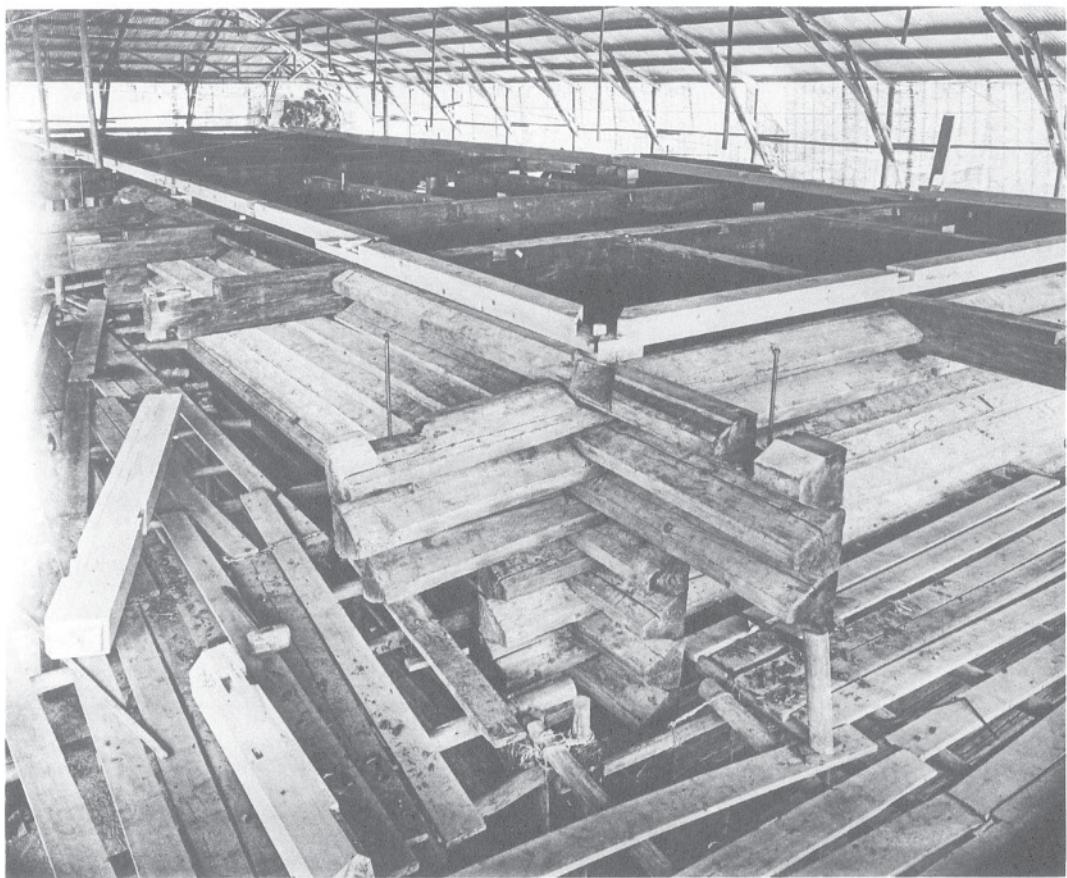
197 大正修理時の校木の組立完了1

「第四二号甲 宝庫校木組立方出来新規土居桁置渡現況」。校木が上まで組み上がった状況。妻側は、最上段の校木と敷桁の間に隙間があるが、その間は角材で塞がれている。

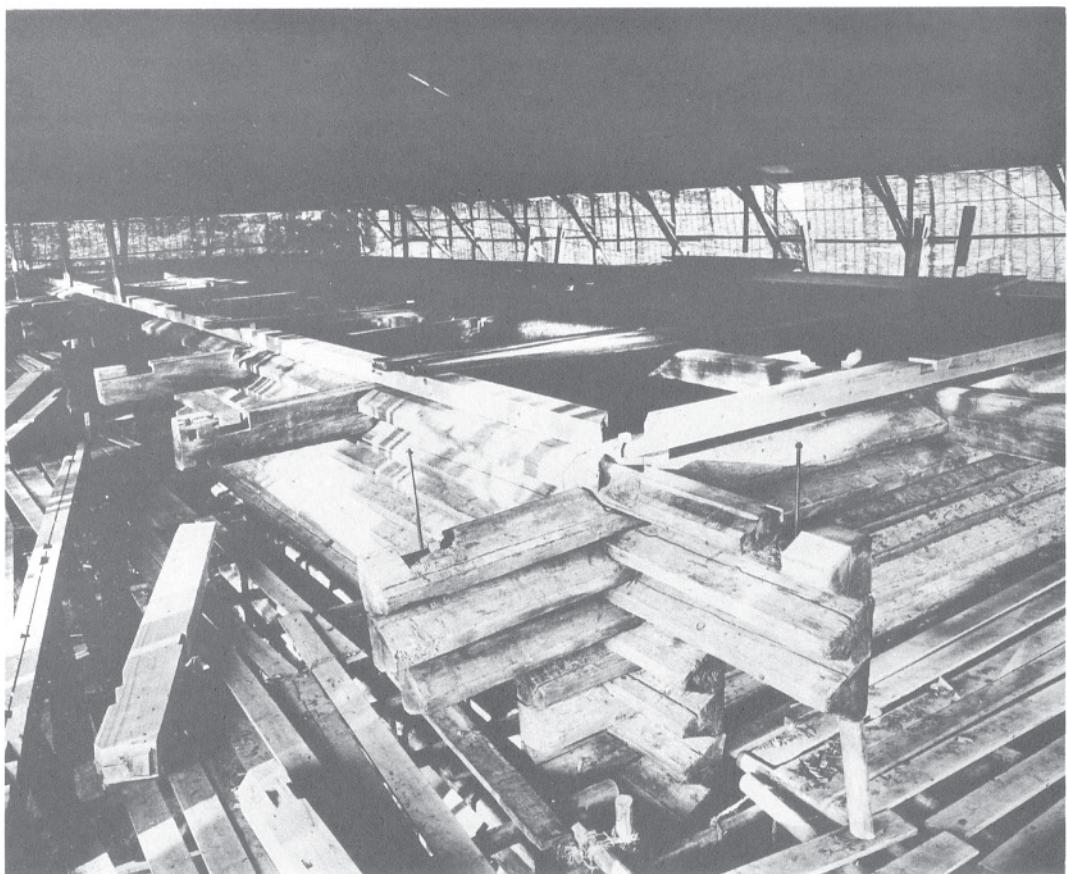
198 大正修理時の校木の組立完了2

「第四二号乙 宝庫校木組立方出来新規土居桁置渡現況」。図版写真197と同じ角度で露出が異なる写真。

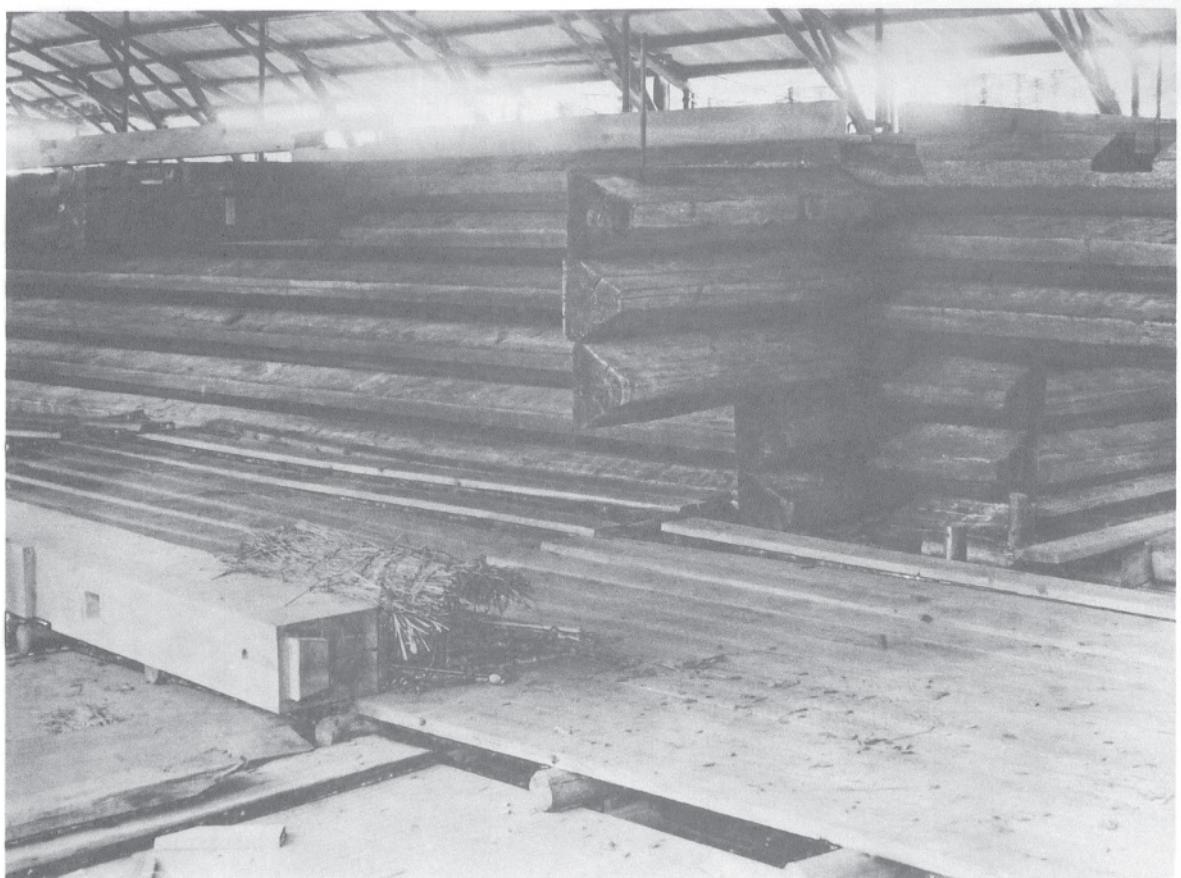
199 大正修理時の三段校木組手修理の状況

「第四三号 宝庫北倉東北隅校木組手折損復旧出来現況」。校木の上から3段分はそれより下の校木より1mほど長く作られており、丸桁を支えていたため仕口の位置で折れていたらしく、その修理が行なわれた。

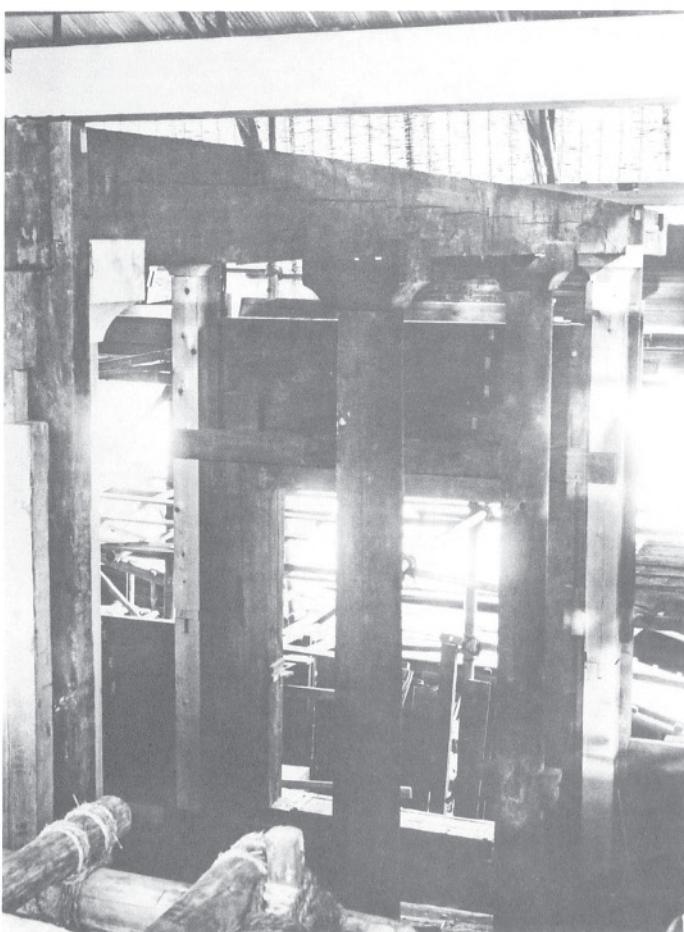
200 大正修理時の中倉内部入口の組立状況

「第四四号 宝庫西側ヨリ中倉内部入口廻ヲ見タル現況」。大梁が四天柱と校木際の内部柱で支えられる様子を見ることができる。

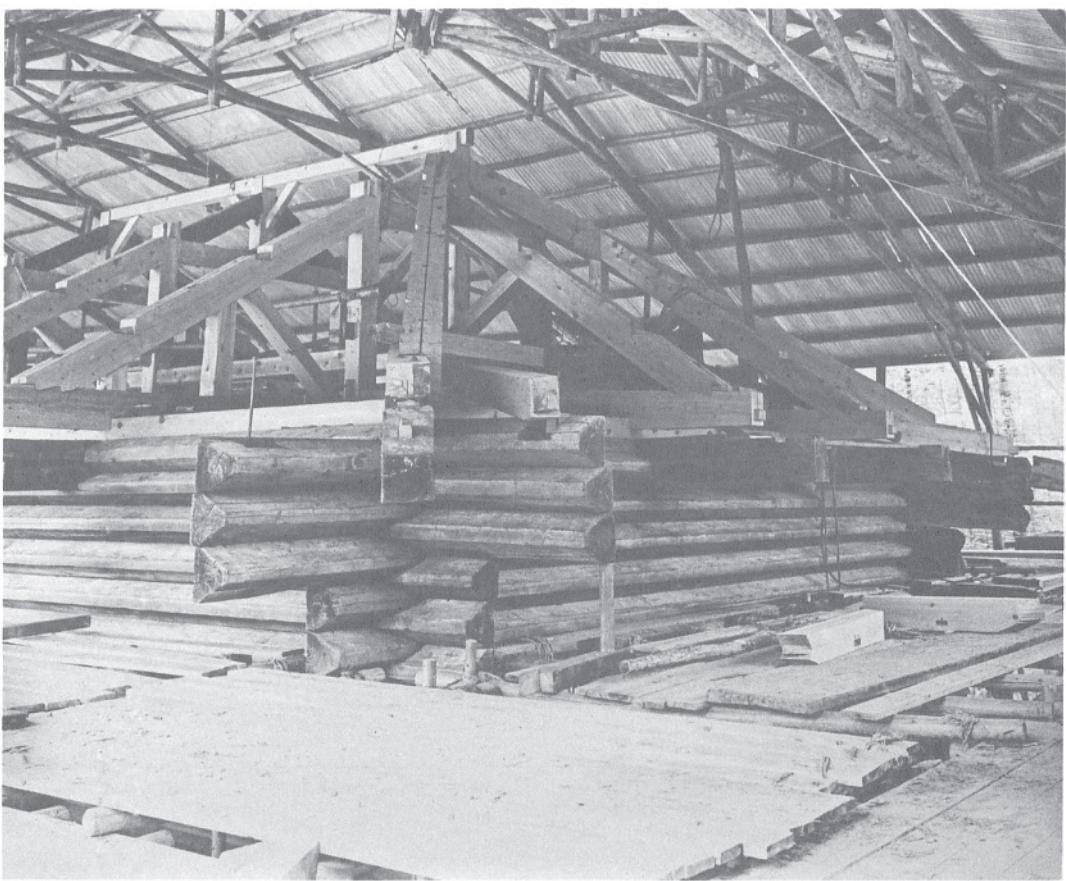
201 大正修理時の小屋組トラス組立状況

「第四五号 宝庫小屋新梁架渡及合掌組立現況」。小屋組のクイーンポストトラスを組み立てているところ。小屋組は、それまでの和小屋が大正修理によりトラス構造に変更された。

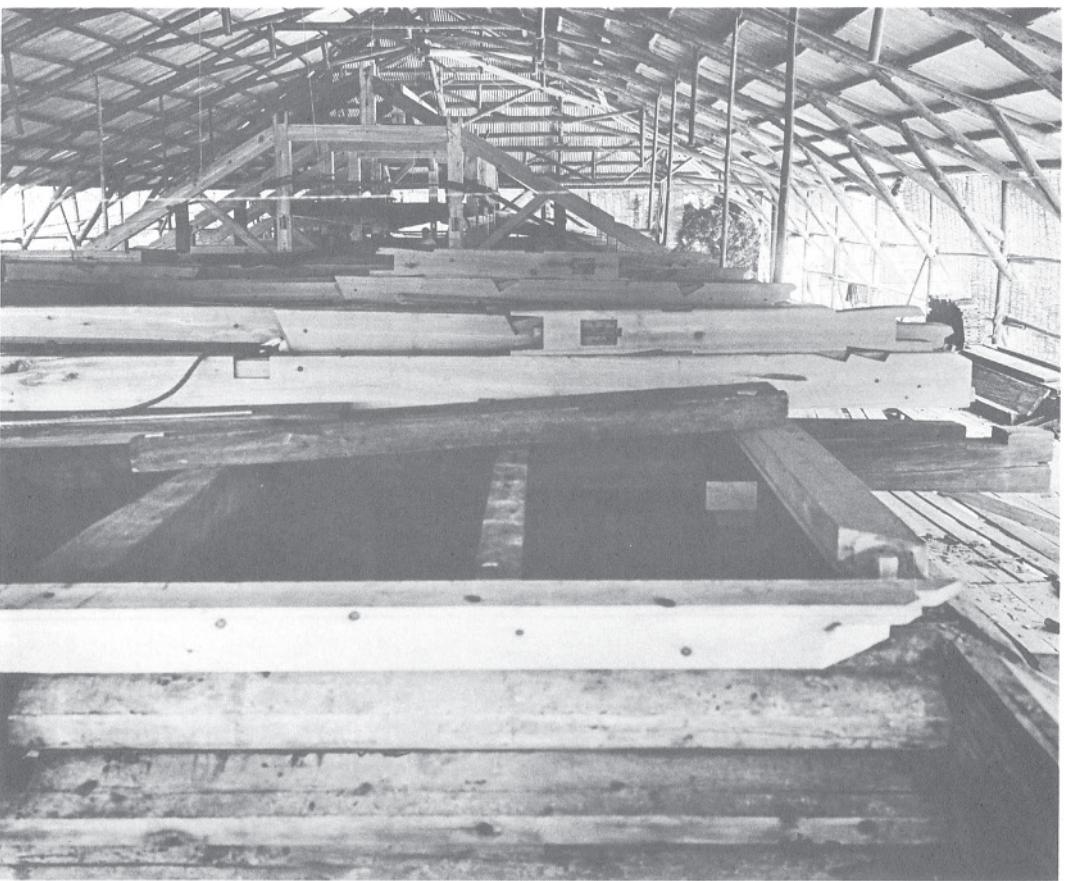
202 大正修理時の小屋組組立の準備

「第四六号 宝庫東北隅ヨリ小屋廻組立現況」。題名には「東北隅ヨリ」とあるが、東南隅から写したようである。反対側からトラスが組み立てられている様子が分かる。

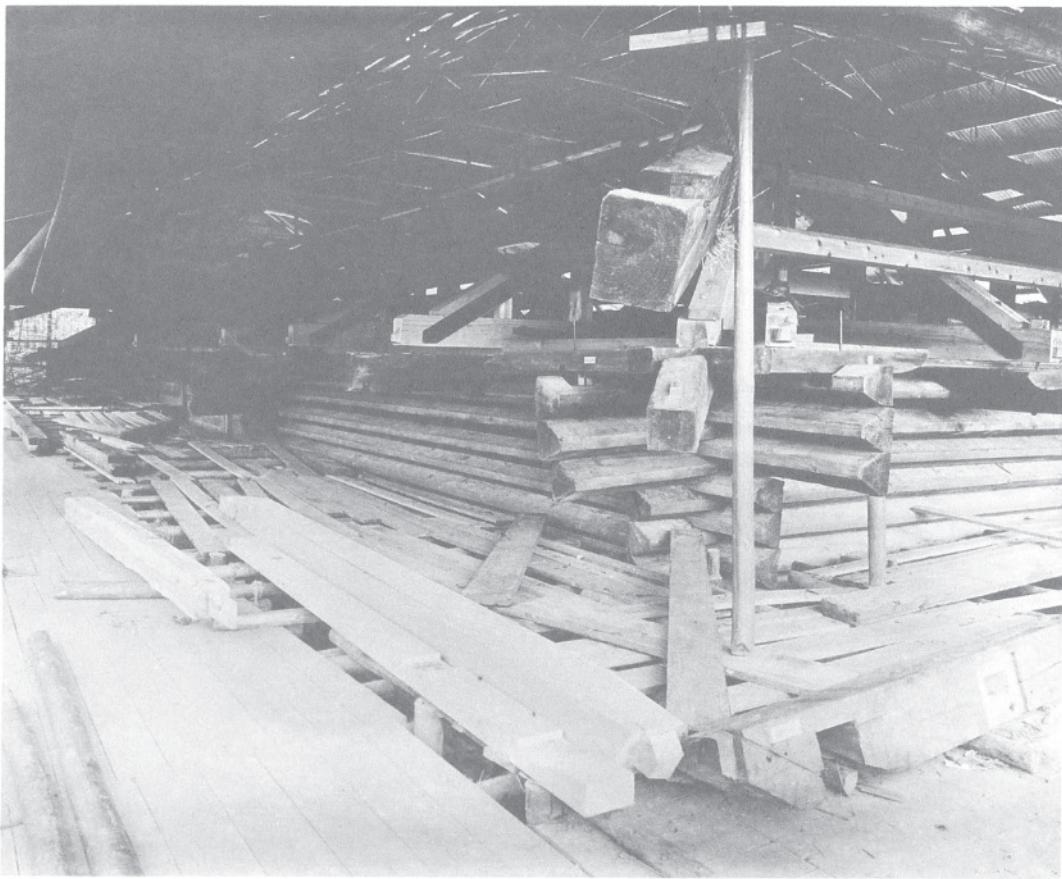
203 大正修理時の隅木据え付け状況

「第四七号 宝庫南西隅ヨリ小屋組及母屋桁置渡出来現況」。西南の隅木を取り付けているところ。丸桁は据えられていないが、母屋は据わっている。

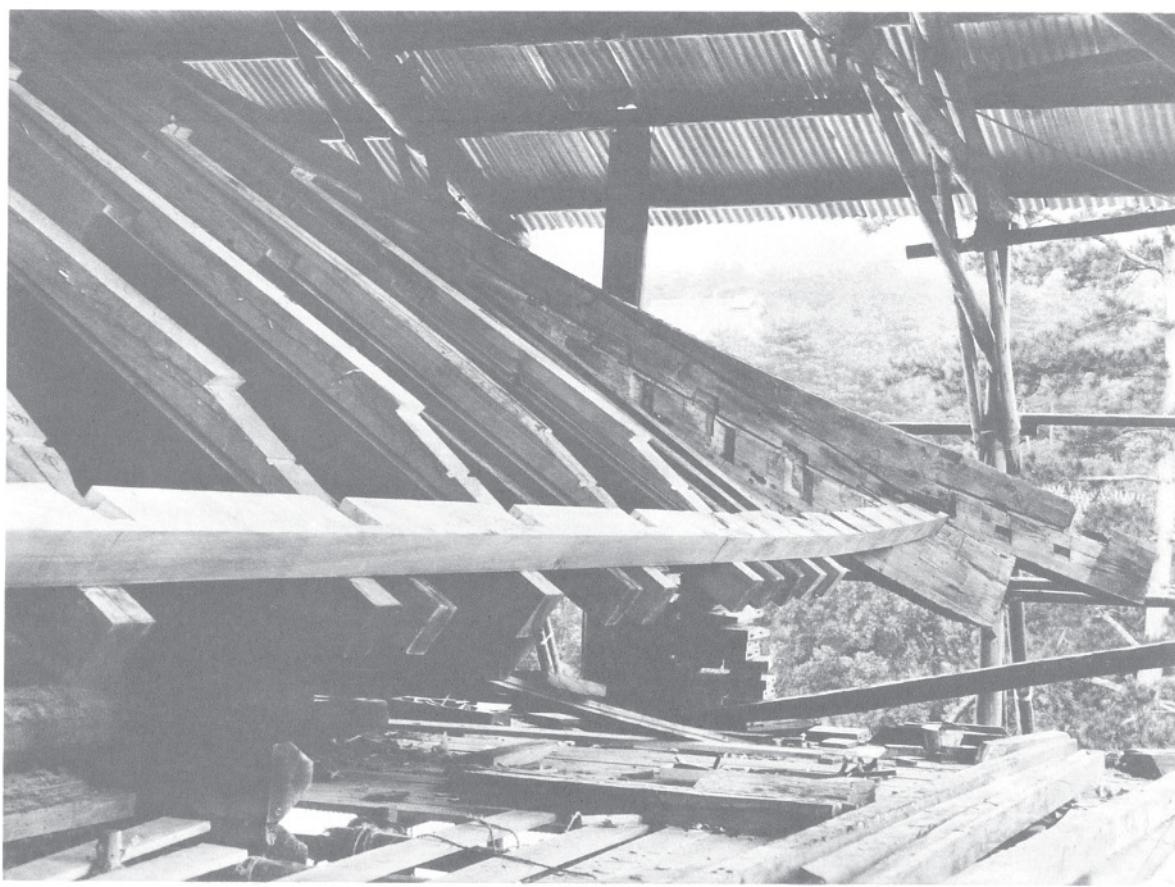
204 大正修理時の木負取り付け状況

「第四八号 宝庫南倉巽隅木及南流地垂木取付現況」。東南の隅木を取り付け、地垂木のうち力垂木を流し、木負を取り付けたところ。木負は垂木の欠きをすべて一旦取ってしまい、面戸状に別材として組み立てられた。
