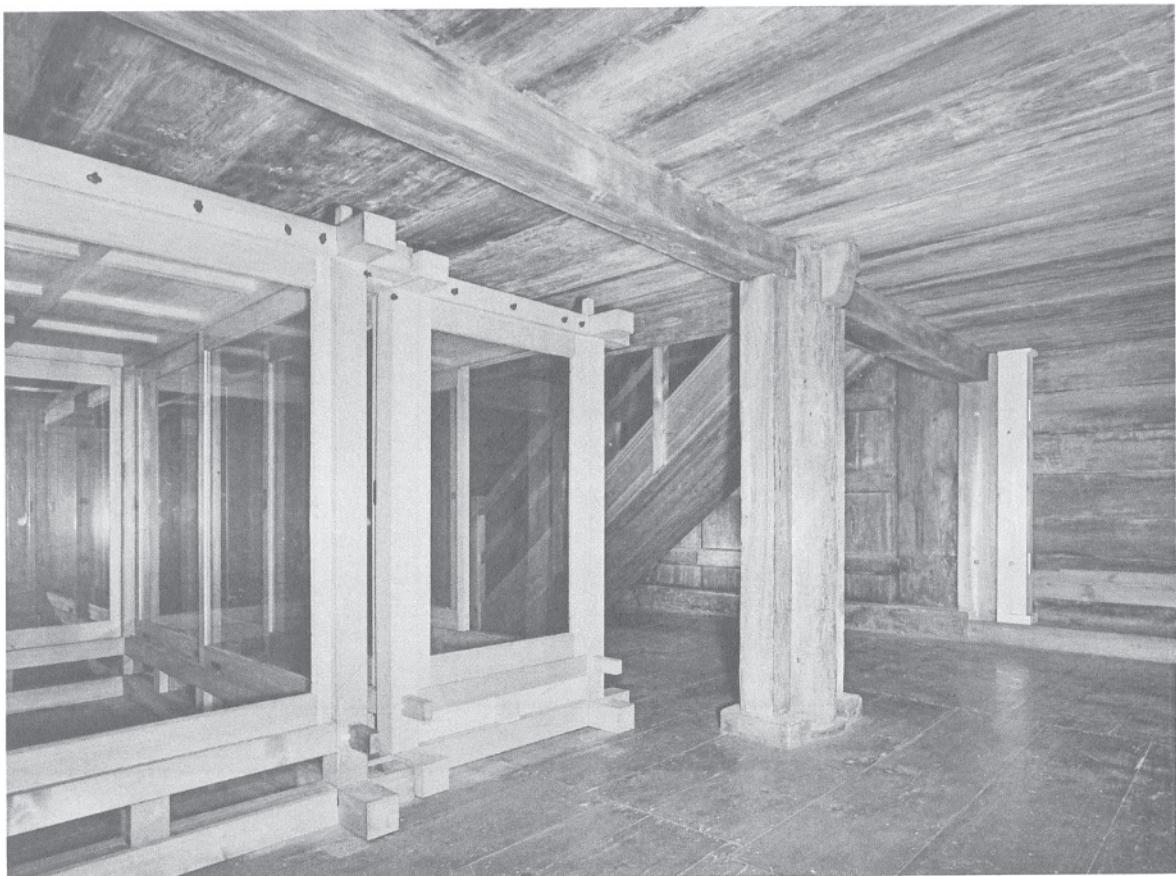
9 竣工南倉内部一階東面

西南より見る。南倉一階には壁面だけでなく、中央にも1個ガラス戸付陳列棚が置かれていた。また、組み立てられていない陳列棚もあったので、今回それも組み立て、元々あったものと並べて設置した（左側）。

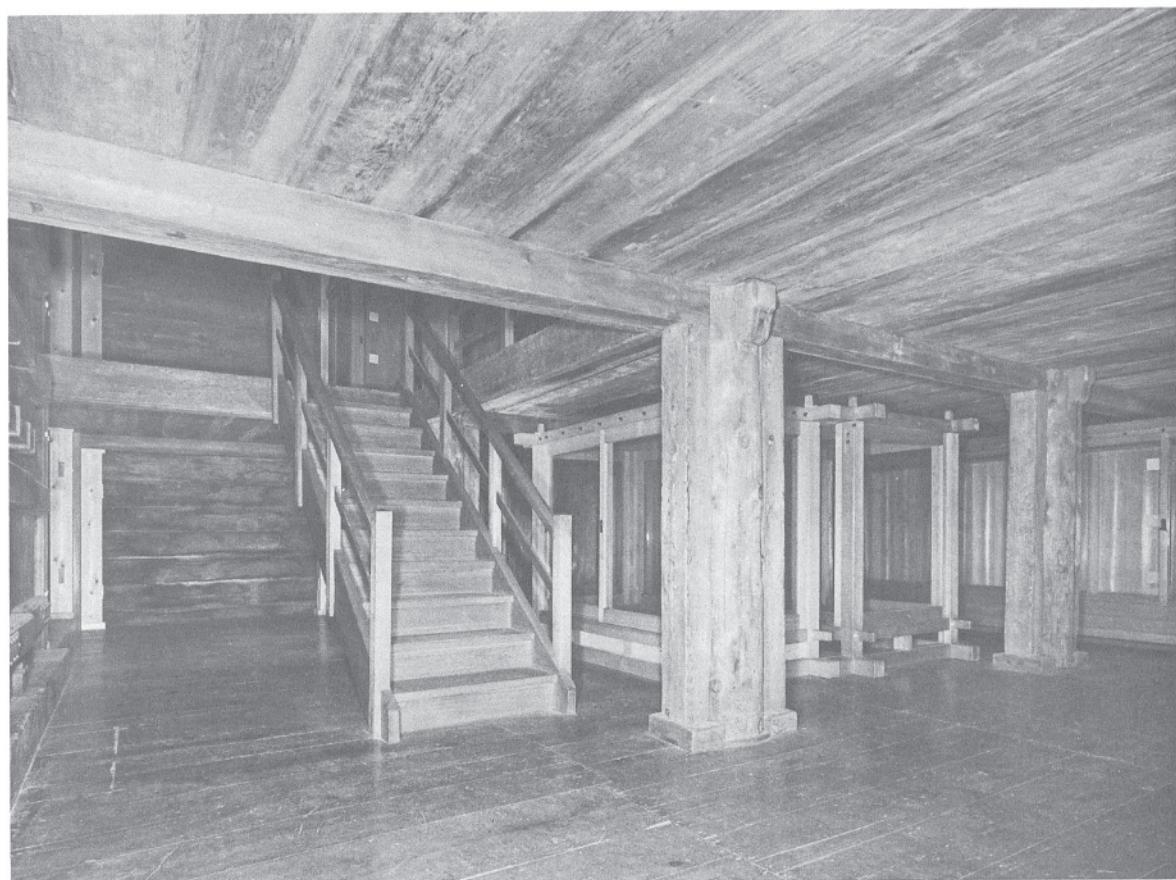
10 竣工南倉内部一階南面及び西面

東北より見た南倉一階の竣工の状況。隅には、補強で挿入した支持柱が見える。

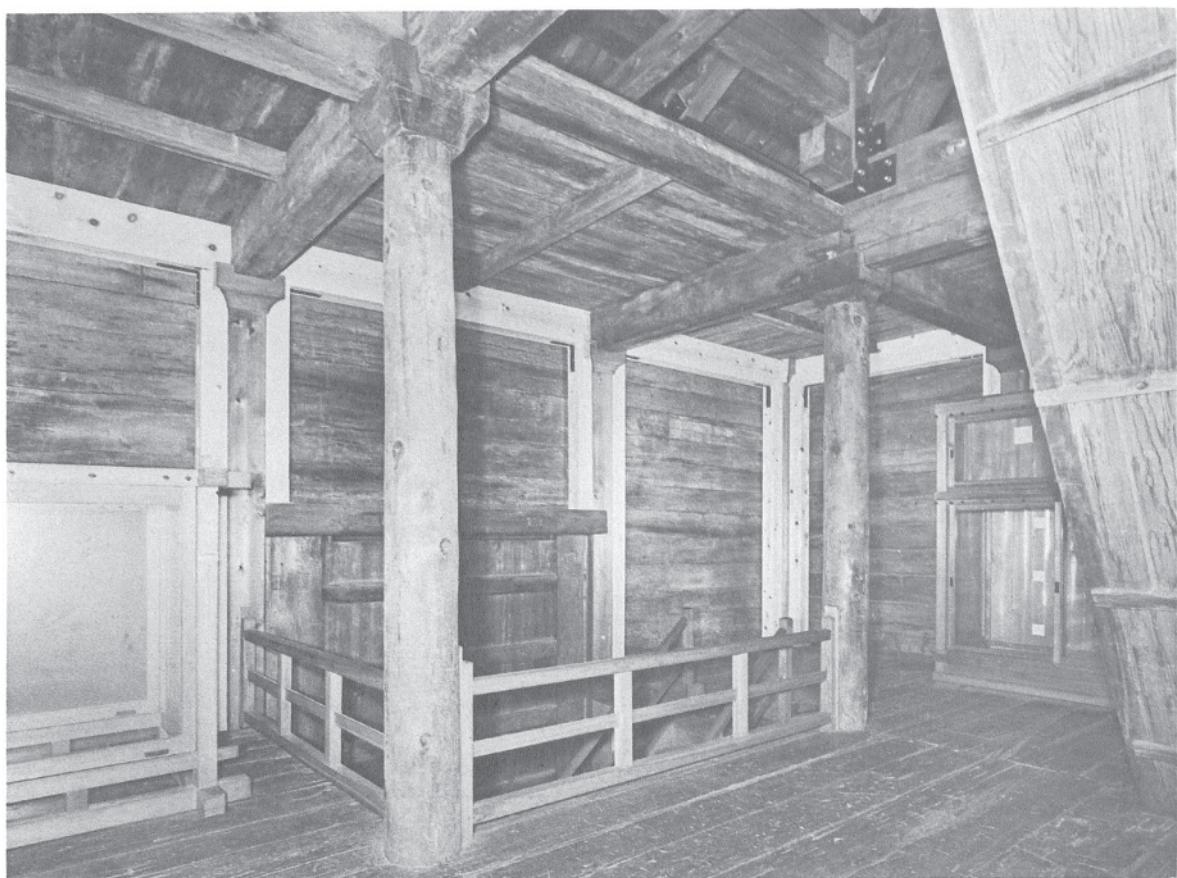
11 竣工南倉内部二階東面

西北より見た南倉二階の東面。敷桁を補強するために入れた受け材と支持柱の様子がよくわかる。

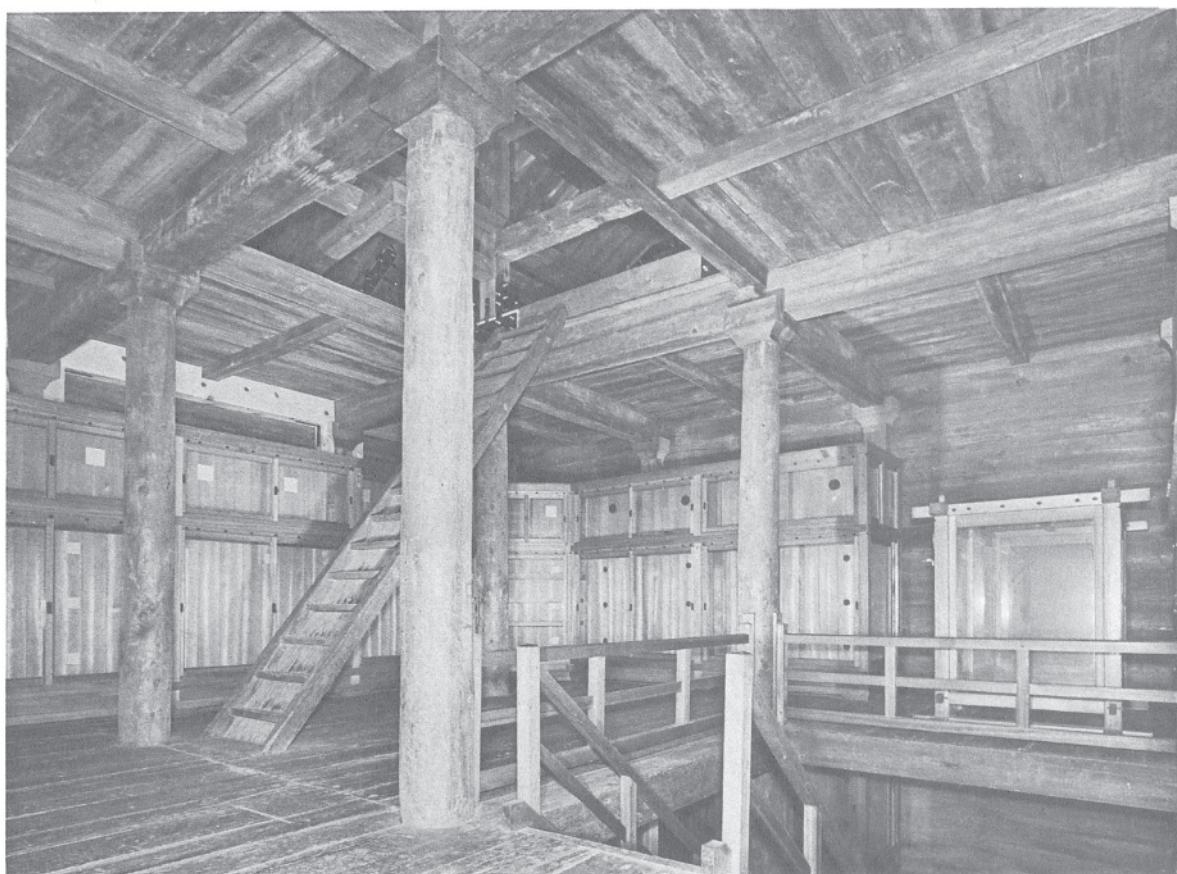
12 竣工南倉内部二階西面及び北面

東南より見る。南倉二階には、竣工に合わせて聖語蔵からガラス戸付陳列棚を1台移して設置した。

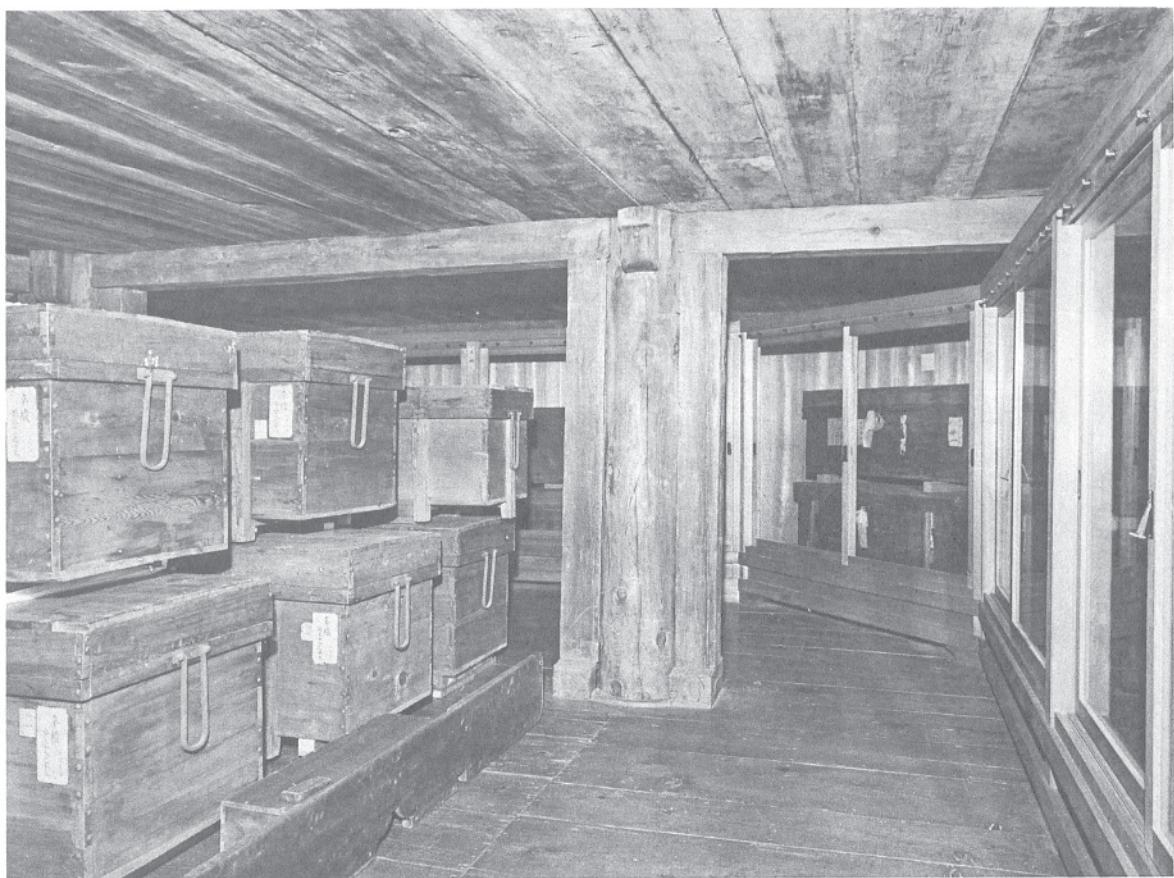
13 竣工中倉内部一階南面

唐櫃を戻した中倉一階の状況。西北より見る。唐櫃はガラス戸付陳列棚内にも納まっている。

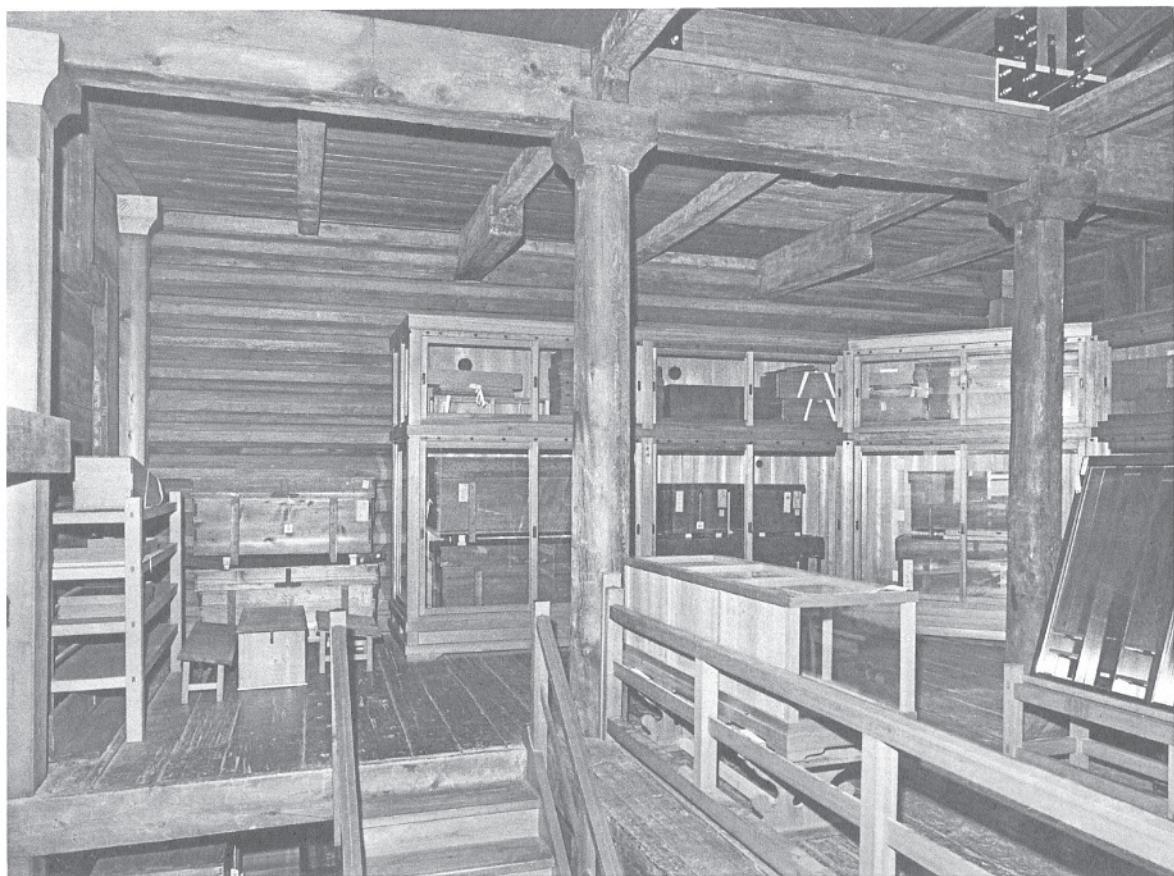
14 竣工中倉内部二階南面

唐櫃を戻した中倉二階の状況。東北より見る。唐櫃以外の展示用に使われていた棚なども納められている。

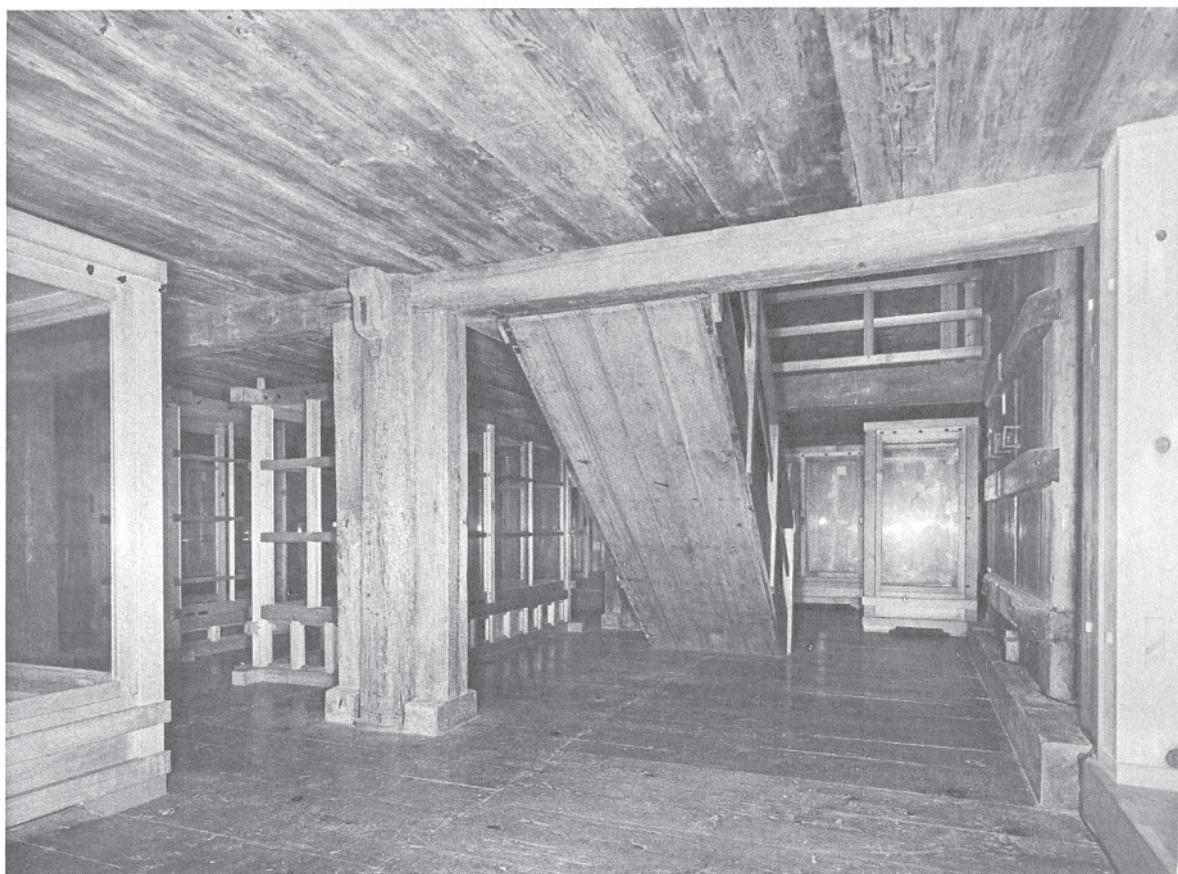
15 竣工北倉内部一階北面

東南より見る。北倉一階のガラス戸付陳列棚の様子がわかり、東面の扉も写る。

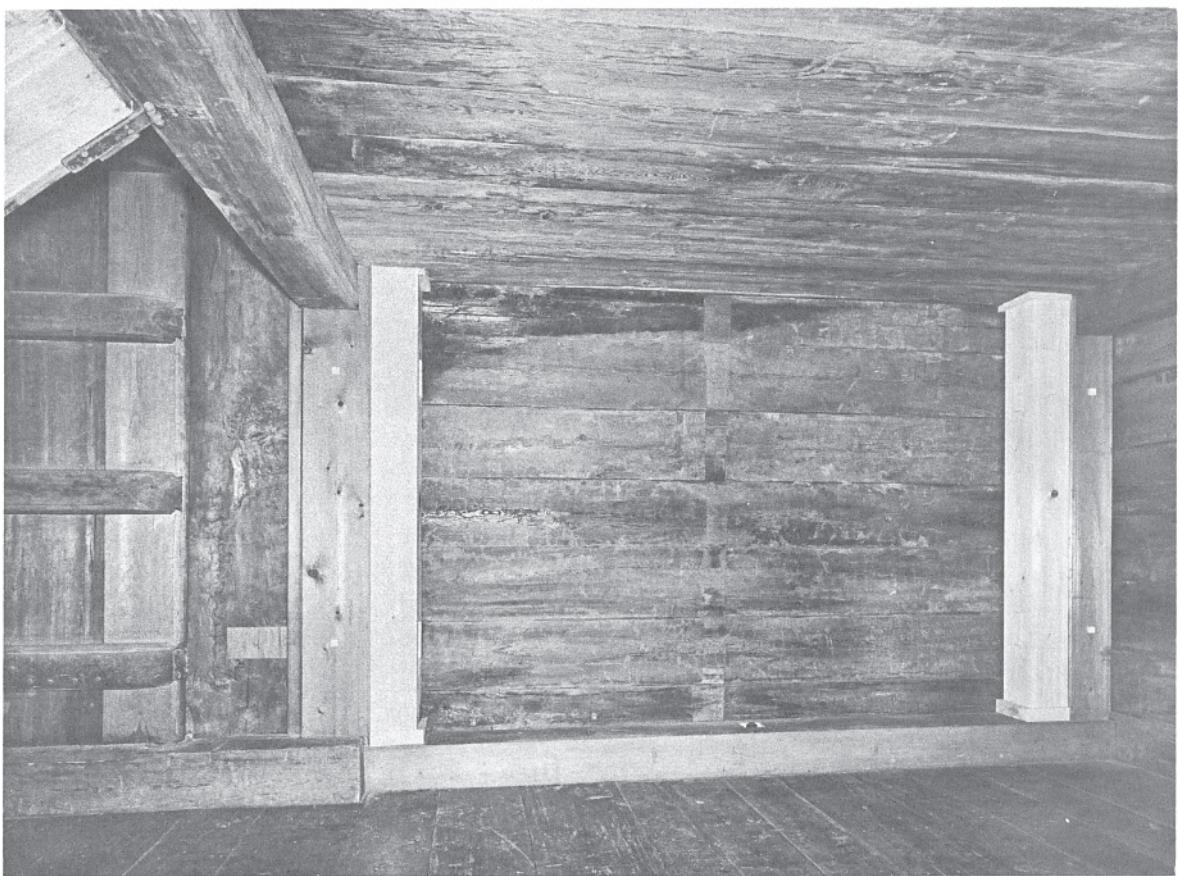
16 竣工北倉内部一階東面南寄りの壁面

西より見る。建長六年（1254）の落雷による火災の跡と思われる焦げ跡が残る。隅と扉際に補強の支持柱を付加した。

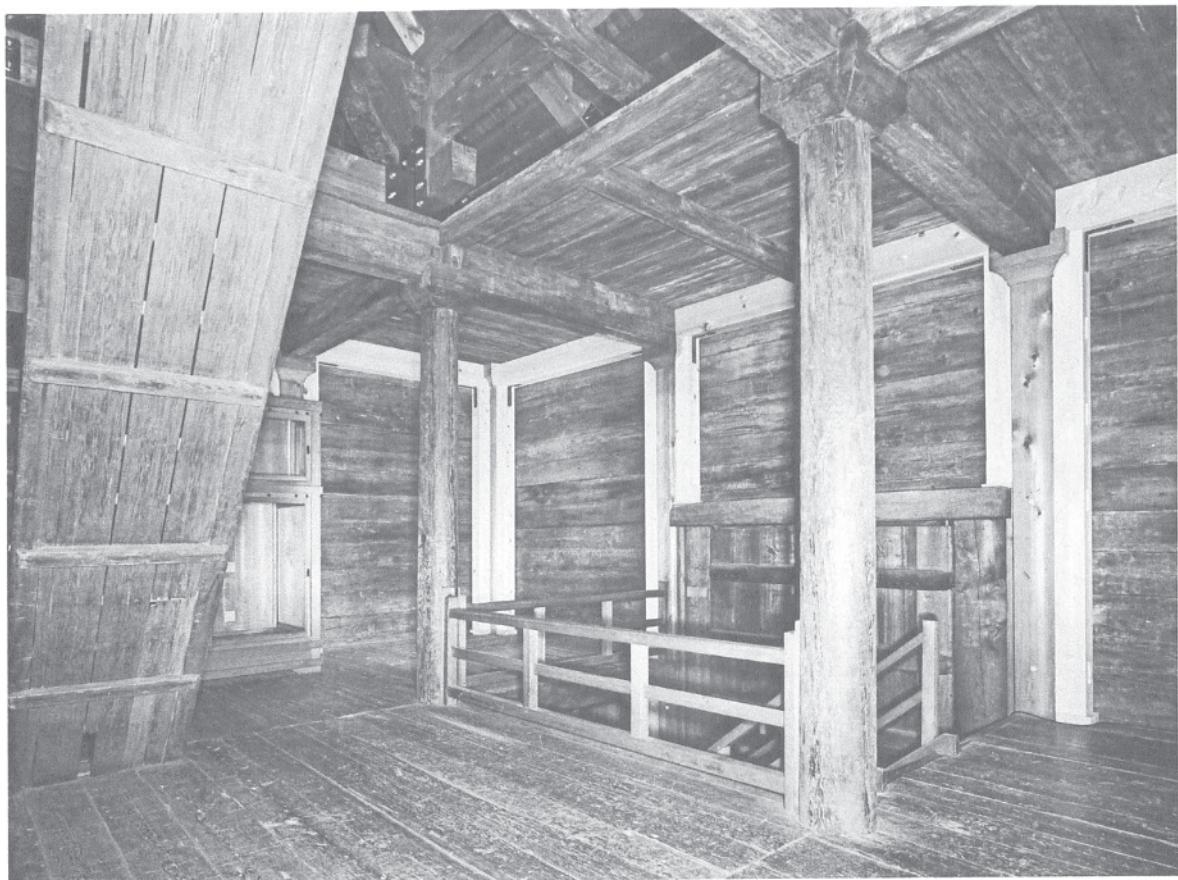
17 竣工北倉内部二階東面  
西南より見る。敷桁を補強した受け材と補強の支持柱の様子がよくわかる。

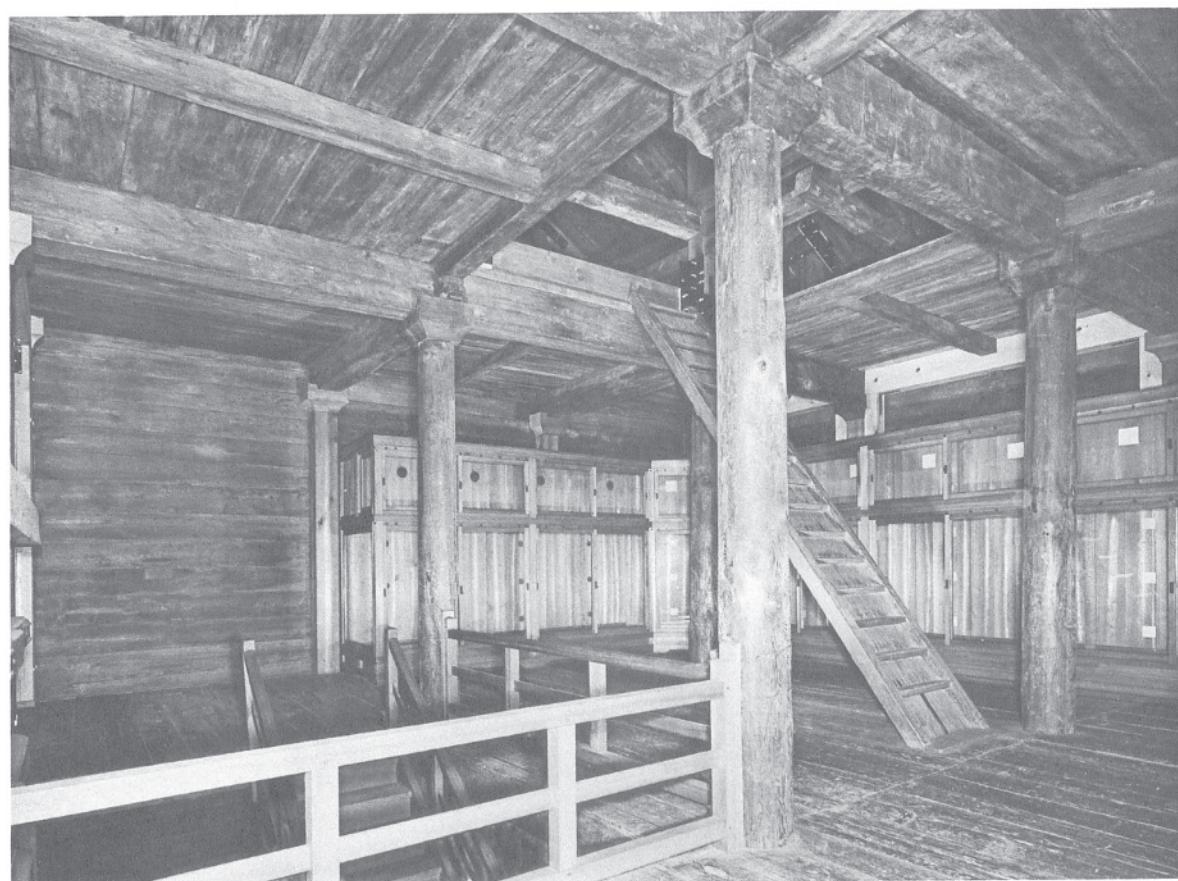
18 竣工北倉内部二階南面及び西面  
東北より見る。西面には敷桁受け材と補強の支持柱が見える。中倉境となる南面には敷桁がないため、補強材は入らない。

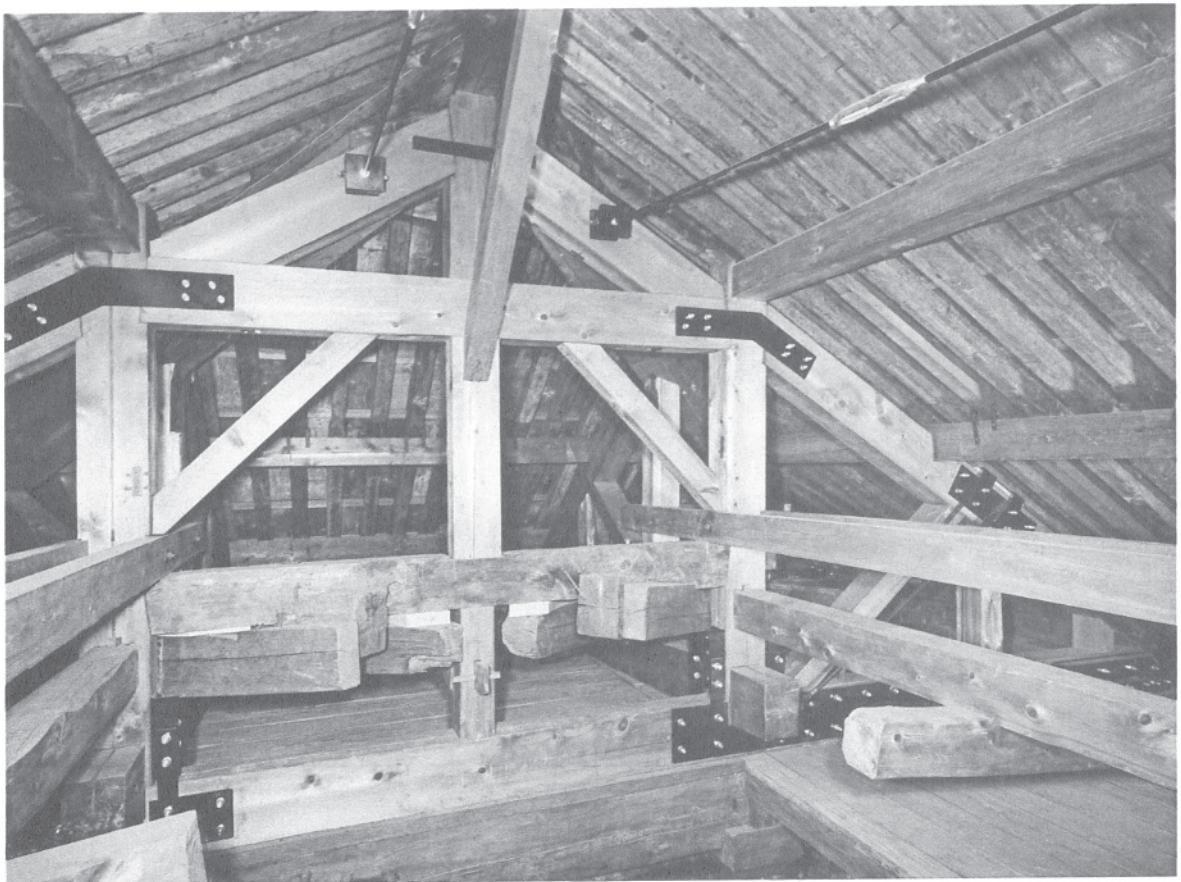
19 竣工小屋組トラス詳細

北倉の小屋裏を西南より見る。大正期の修理で入れた隅桔木の尻に飼物を入れて効かせた。上部に見える鋼棒とターンバックルは、隅合掌同士を引き付けた部材の尻をさらに桁行方向にも繋いだものである。

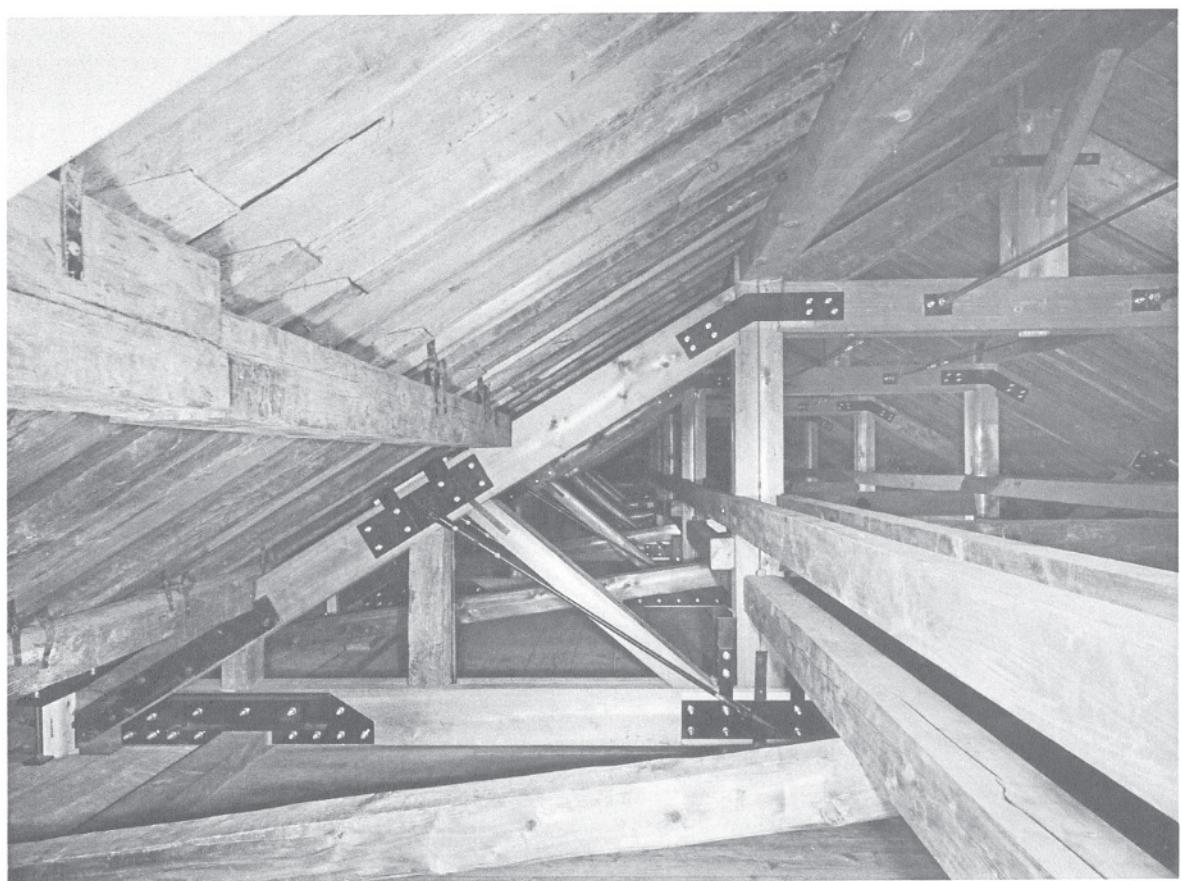
20 竣工小屋組トラス軒部詳細

トラスの先端部分。部材同士の交点に入っていた斜材や陸梁の敷桁位置に補強金物を付加した。
