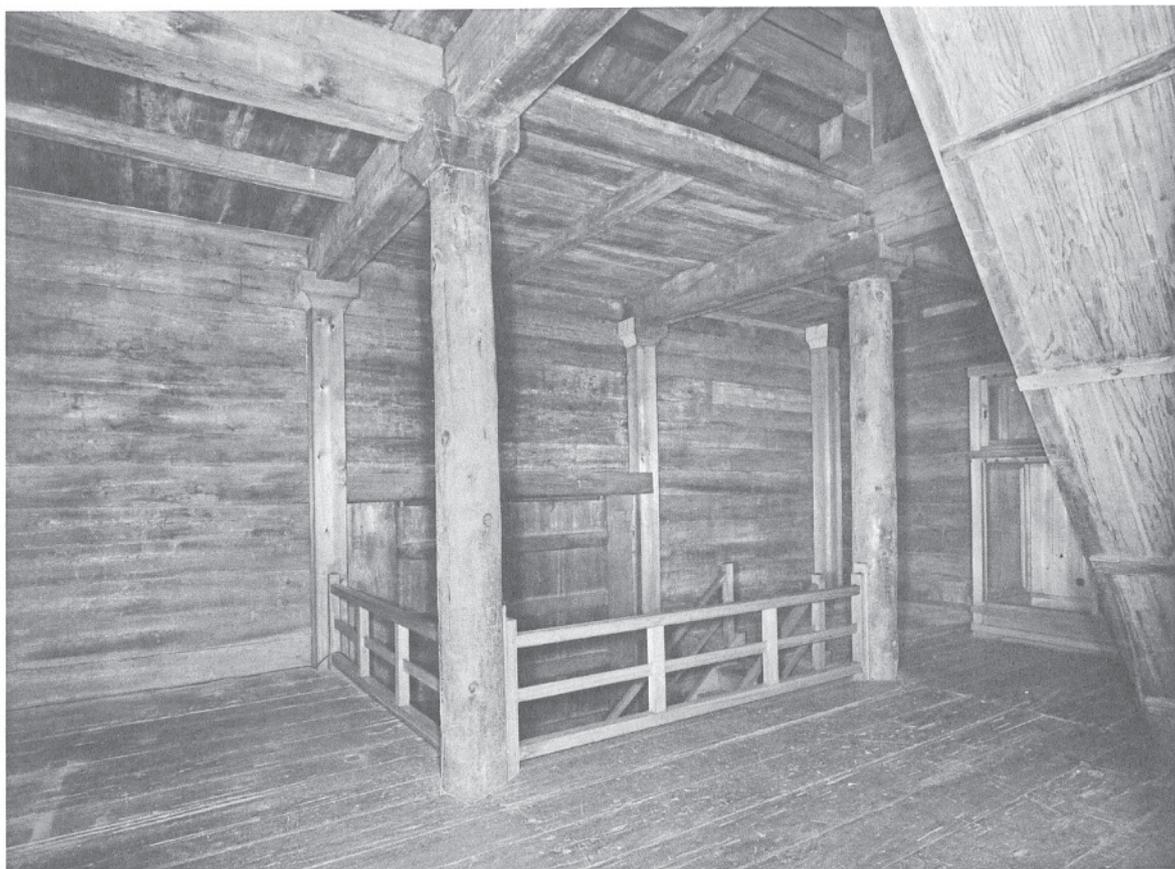
33 修理前南倉内部二階東面  
西北より見る。落下防止用の手摺りも大正修理後のものである。

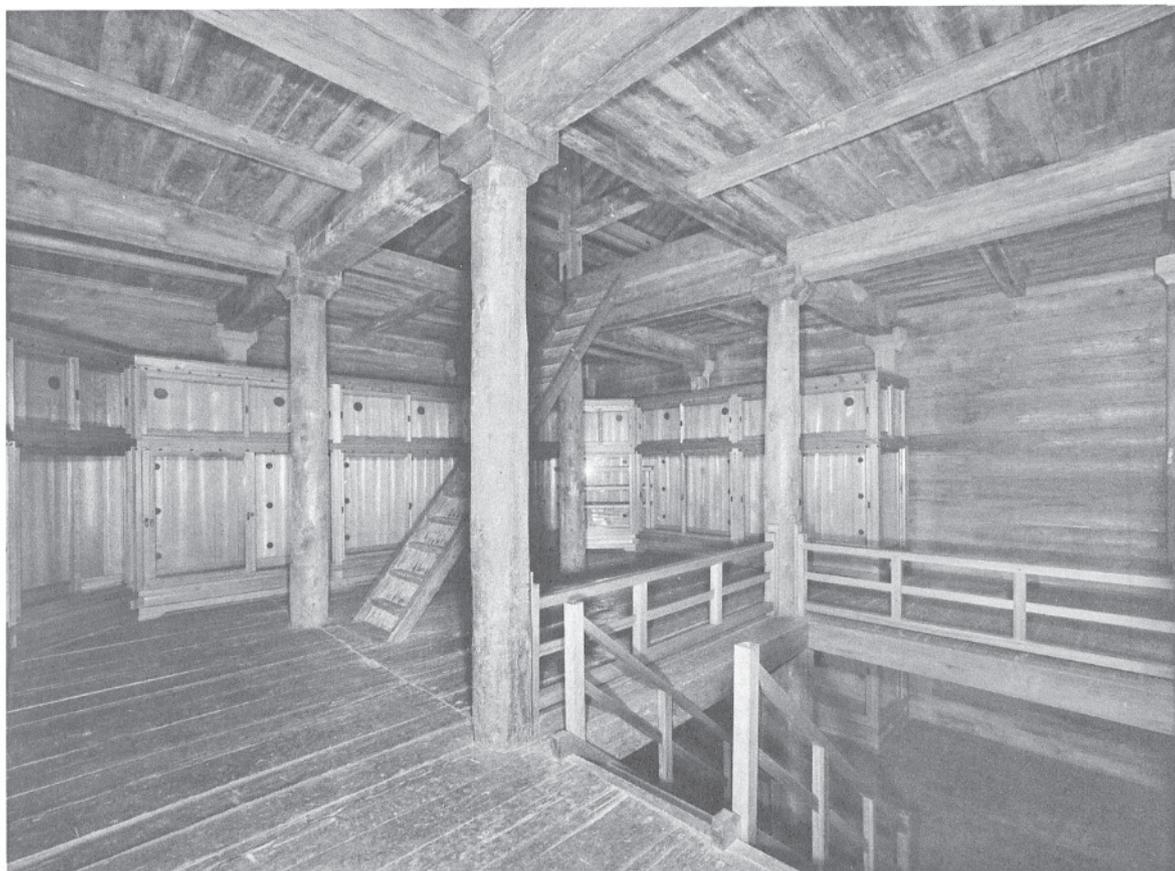
34 修理前南倉内部二階西面及び北面  
東南より見る。二階には二段のガラス戸付陳列棚が置かれ、中央間には北へ向かって小屋裏へ上がる梯子段がかかる。

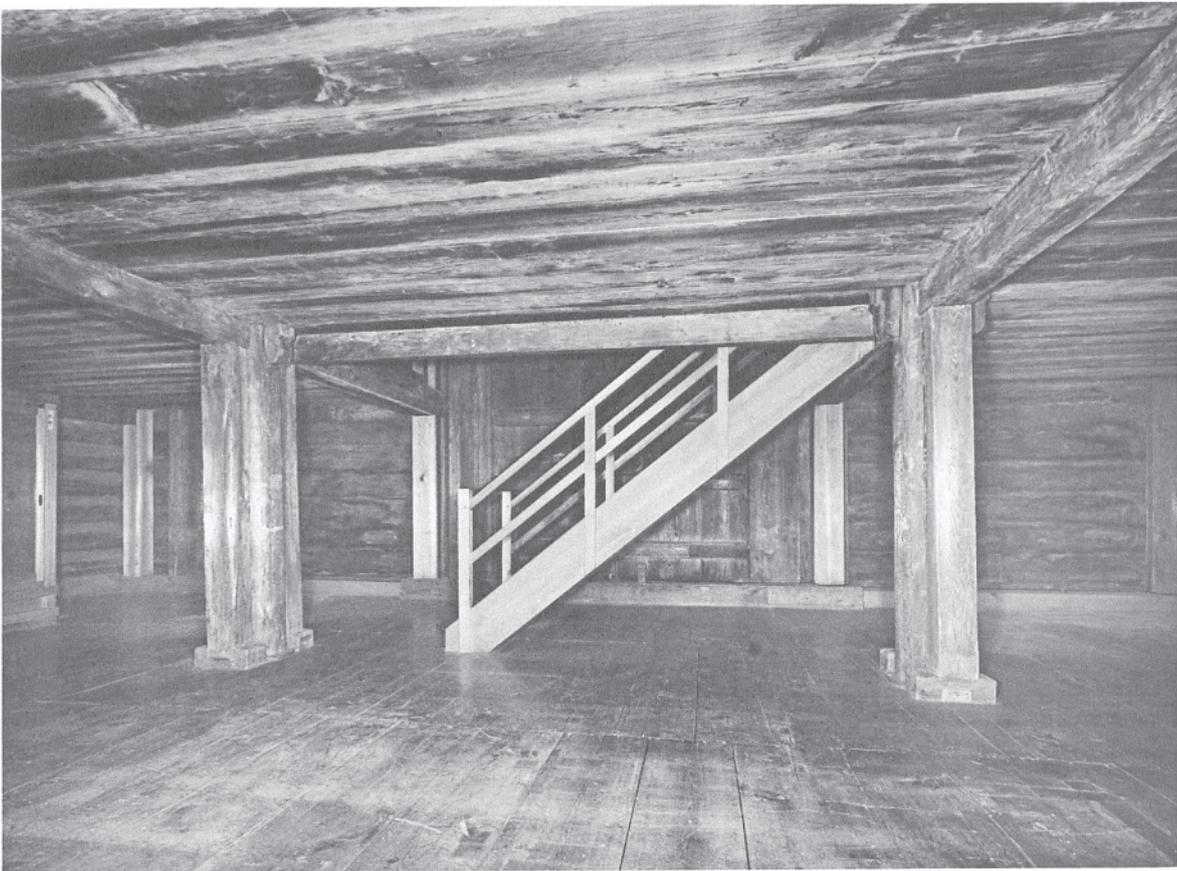
35 修理前中倉内部一階東面  
西より見る。二階へ上る階段と扉内側が見える。階段は大正修理後のものである。

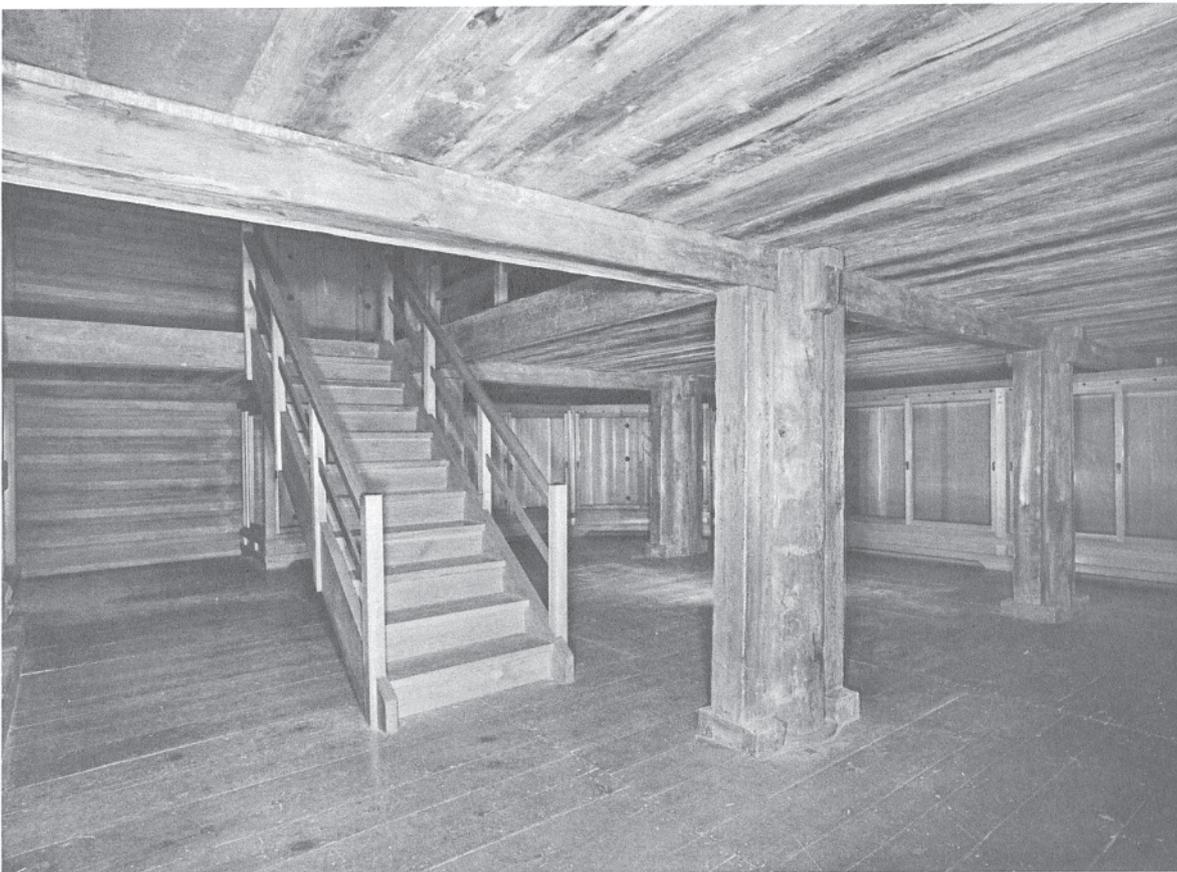
36 修理前中倉内部一階西面及び南面  
東北より見る。南・西・北面に明治期に作り付けられたガラス戸付陳列棚がある。

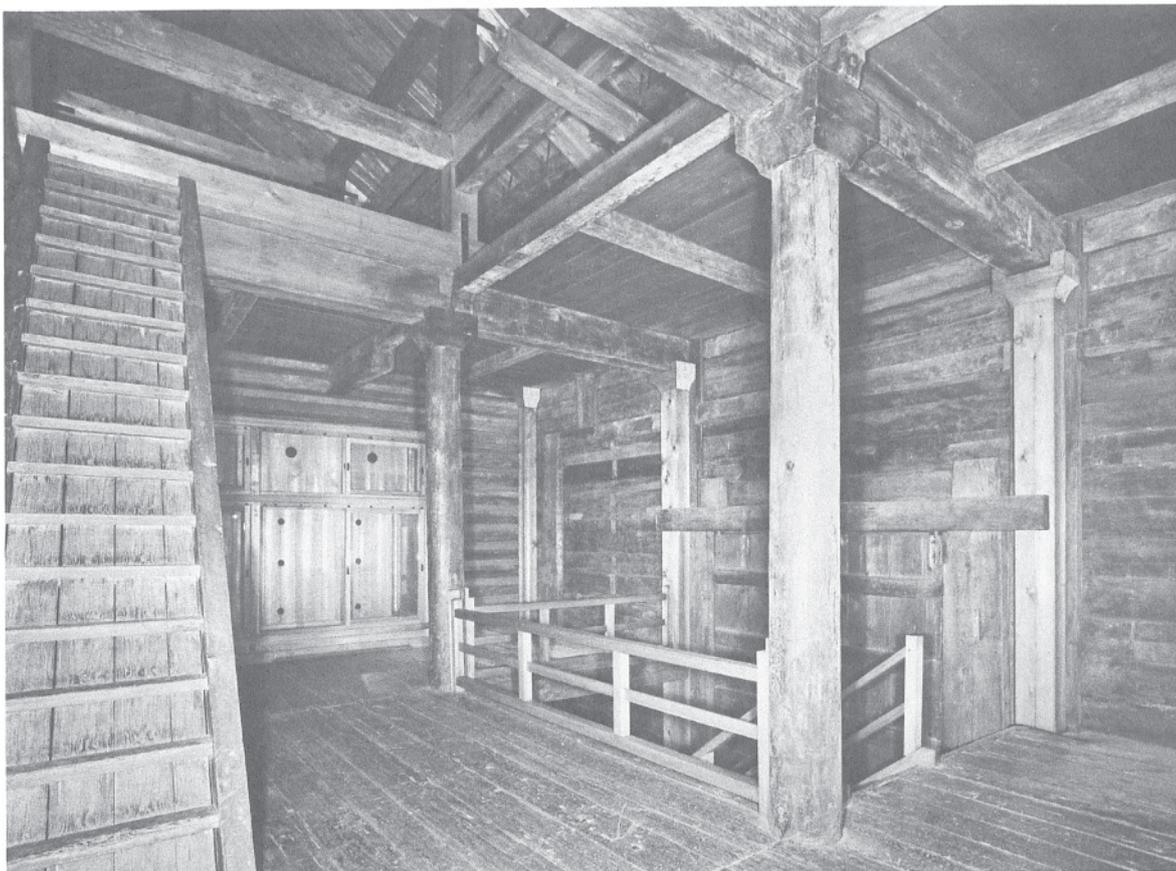
37 修理前中倉内部二階北面及び東面  
西南より見る。隅（写真奥）と壁際の大梁下に見える内部柱は、大正修理時に取り替えた柱である。

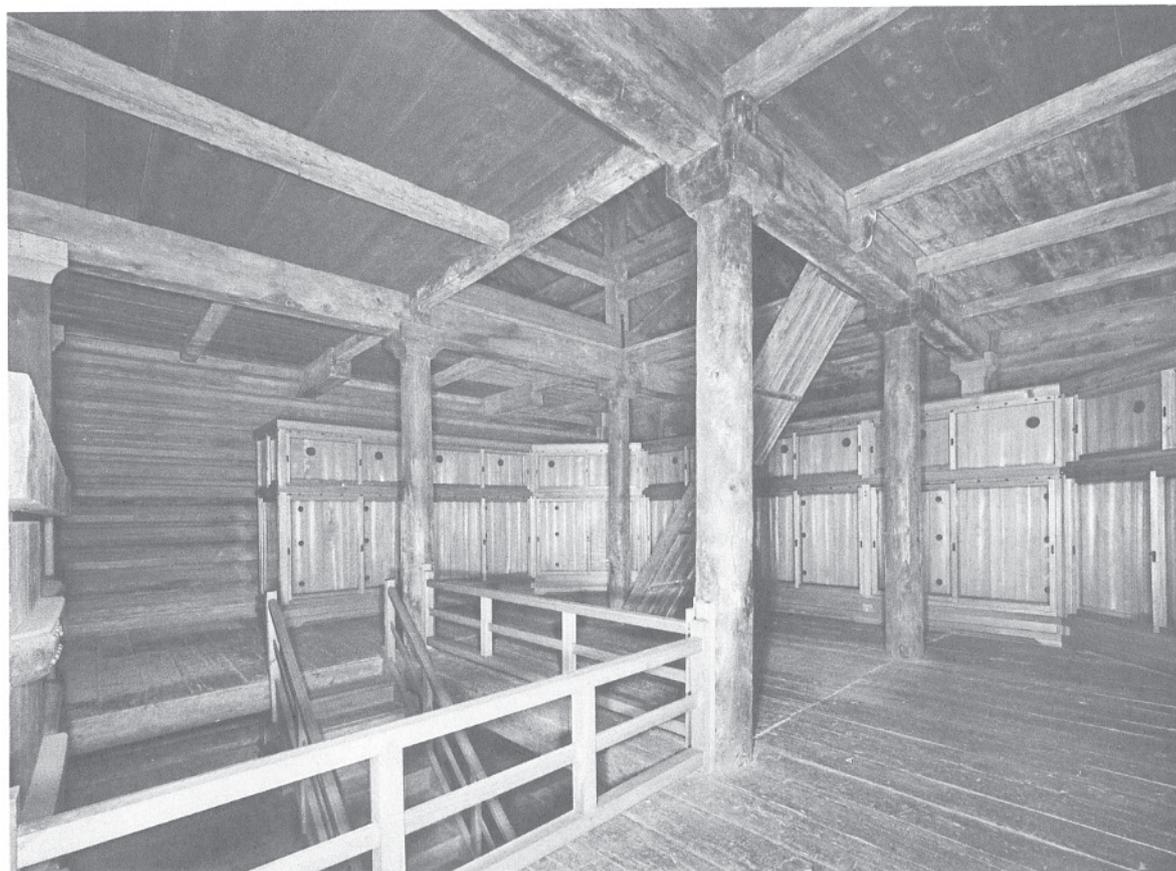
38 修理前中倉内部二階南面及び西面  
東北より見る。南・西・北の壁面に明治期に作り付けられたガラス戸付陳列棚がある。

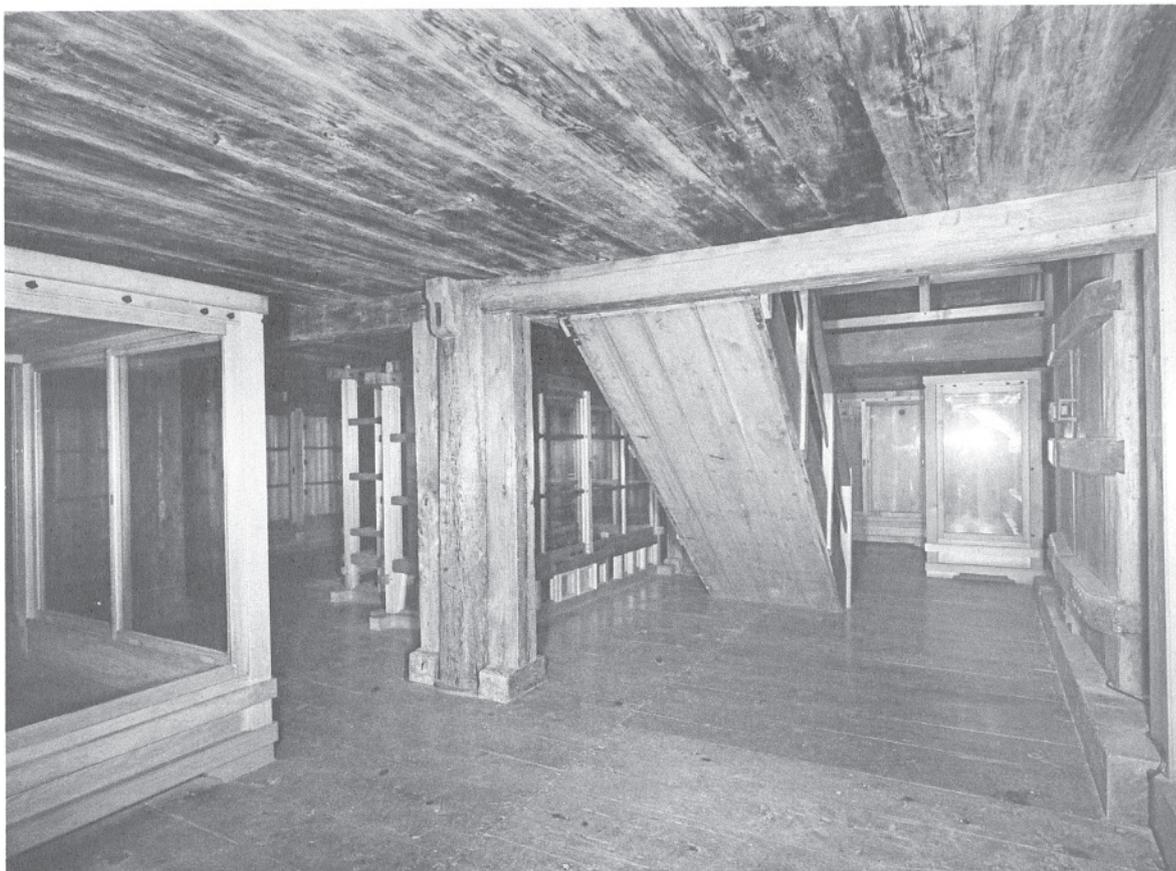
39 修理前北倉内部一階北面  
東南より北倉一階のガラス戸付陳列棚を見る。

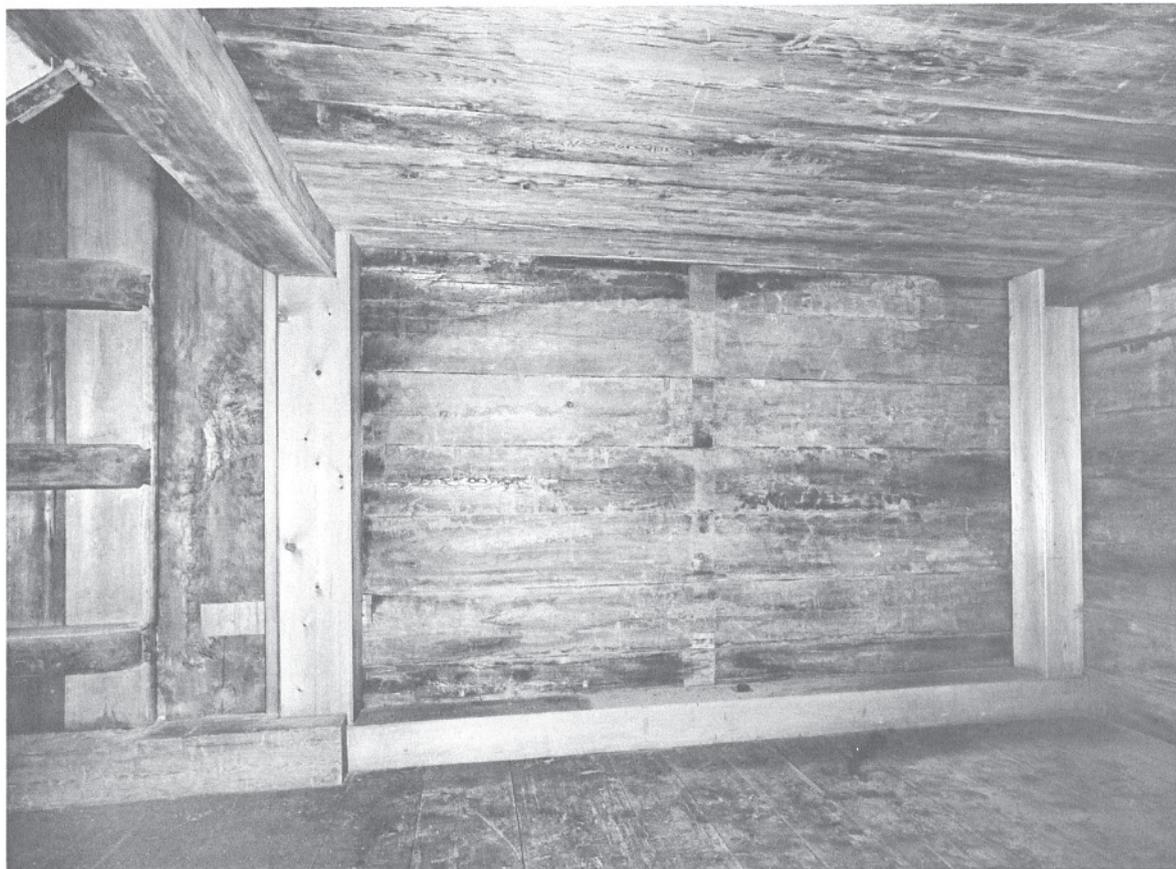
40 修理前北倉内部一階東面南寄りの壁面  
西より見る。建長六年の落雷による火災の跡と思われる焦げ跡が残る。両脇の内部柱と土台は大正期の修理材である。

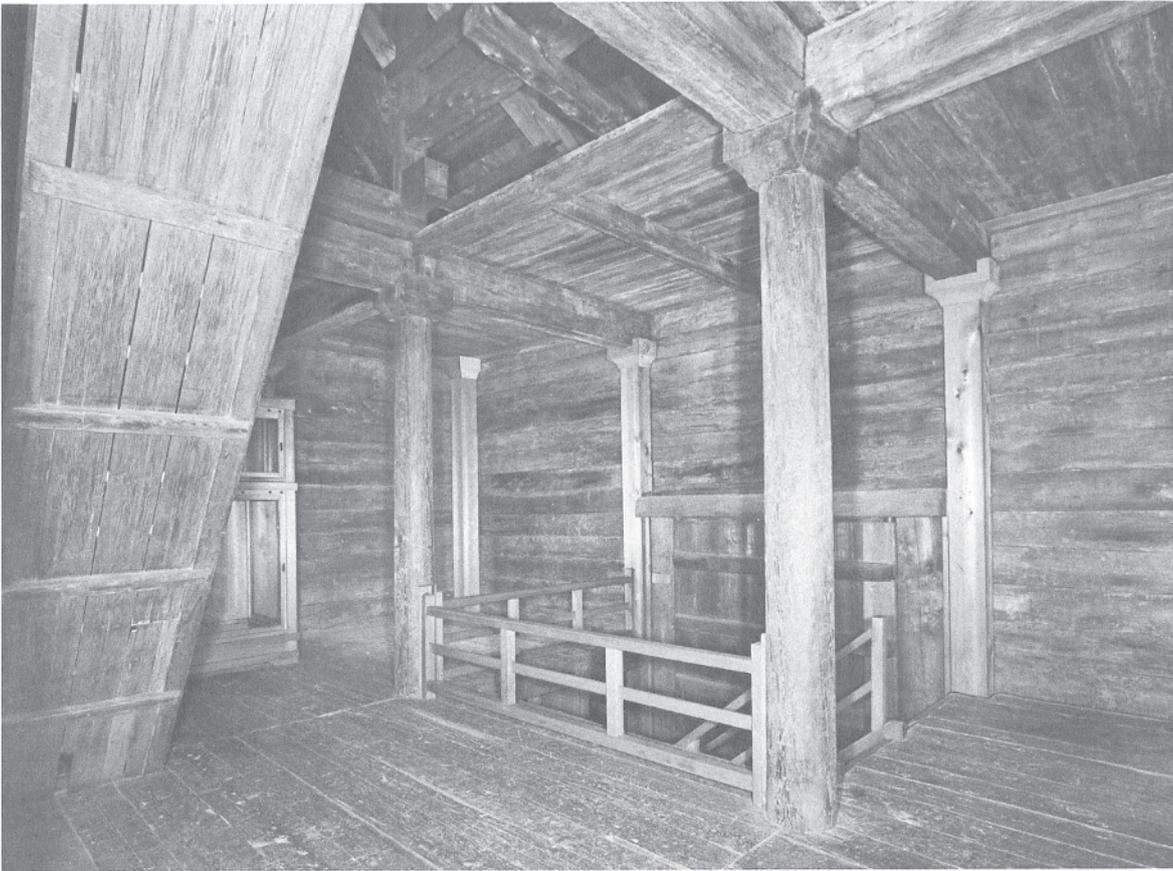
41 修理前北倉内部二階東面  
西南より見る。

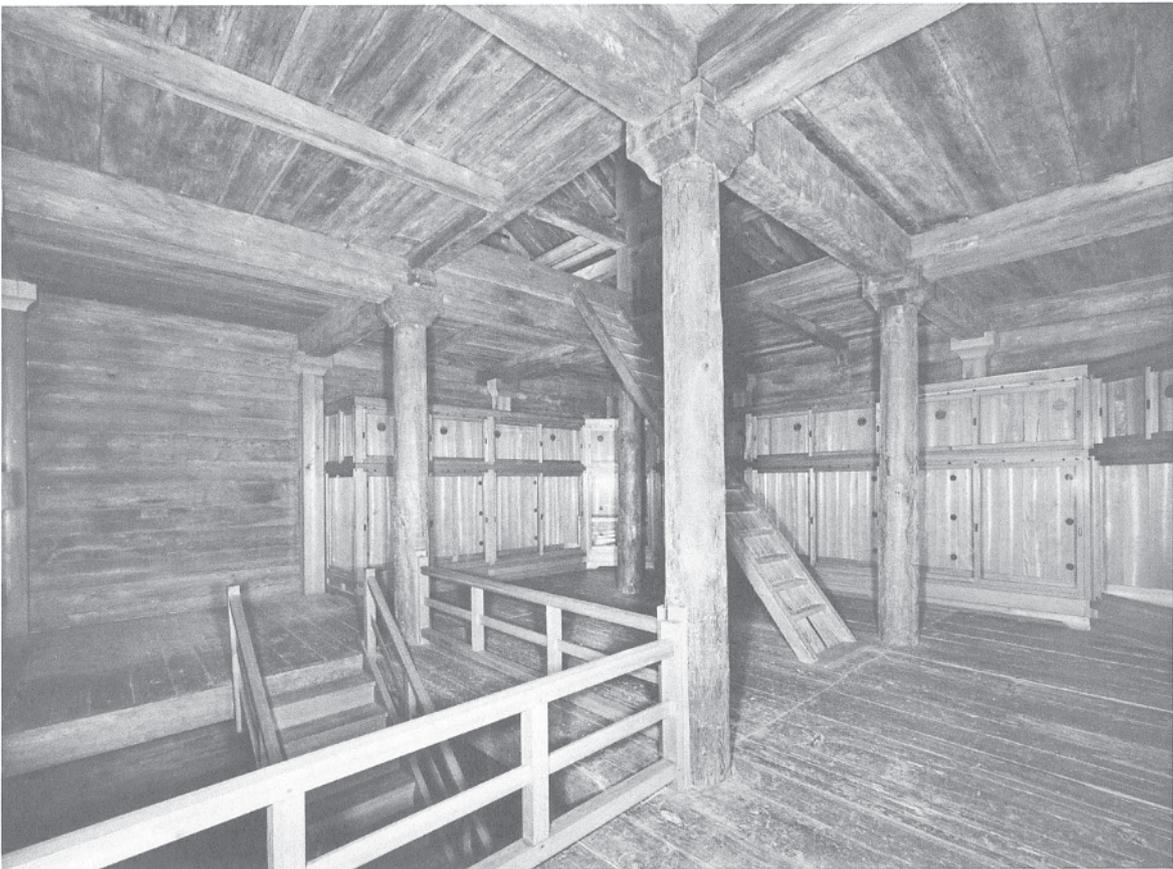
42 修理前北倉内部二階南面及び西面  
東北より見る。中央間には南へ向かって梯子段がかかり、小屋裏へ上がれるようになっている。
