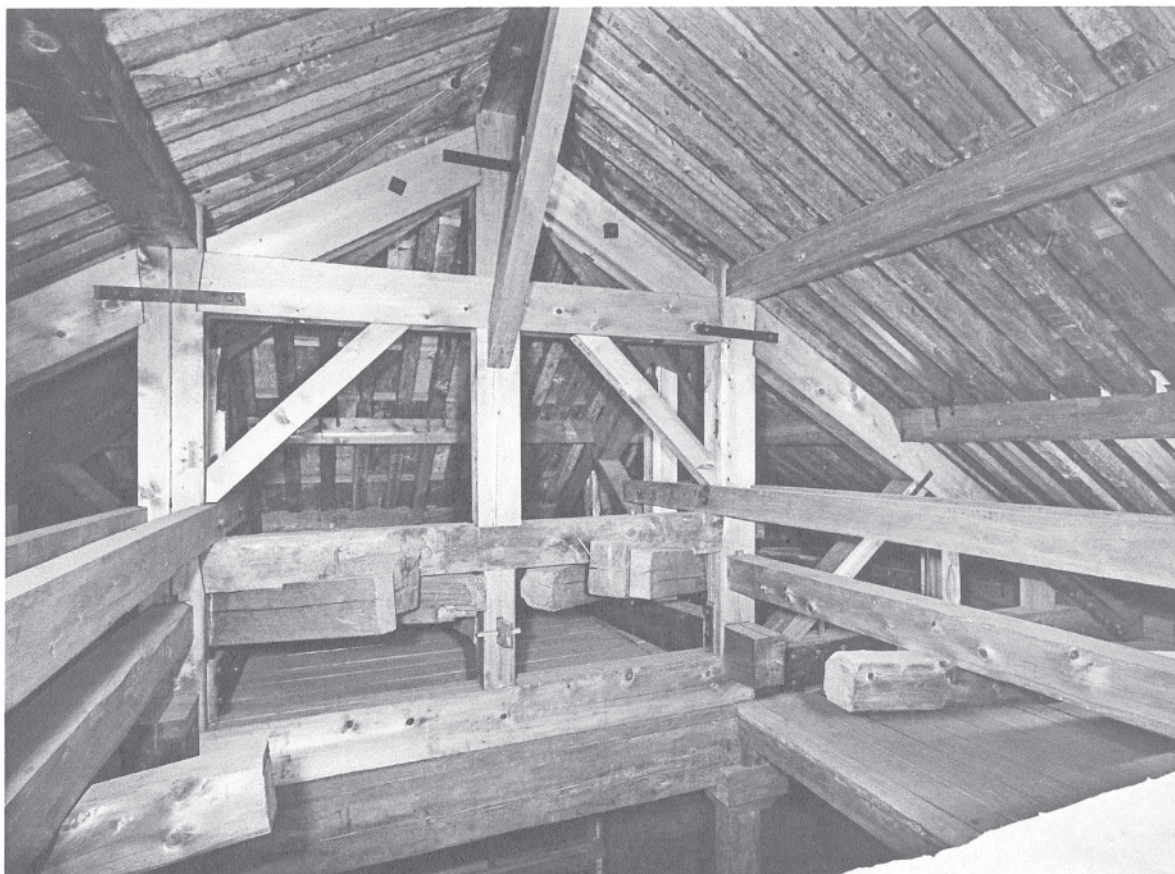
43 修理前小屋組トラス詳細
北倉の小屋組を西南より見る。大正期の修理によりクイーンポストトラスに変更されている。

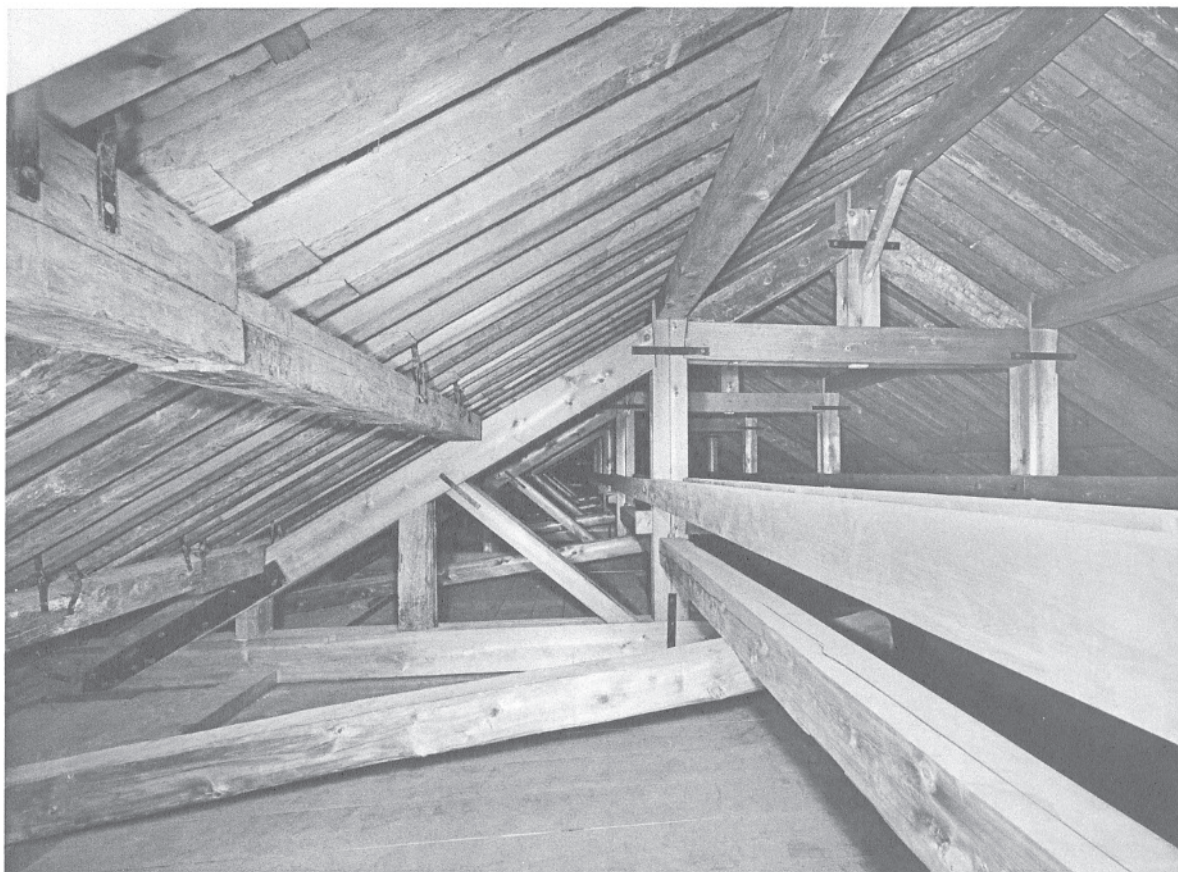
44 修理前小屋組トラス軒部詳細
トラスの先端部分。斜材が交点に入っておらず、トラスとしての役割が発揮されていない。手前は大正修理で入れた枯木。

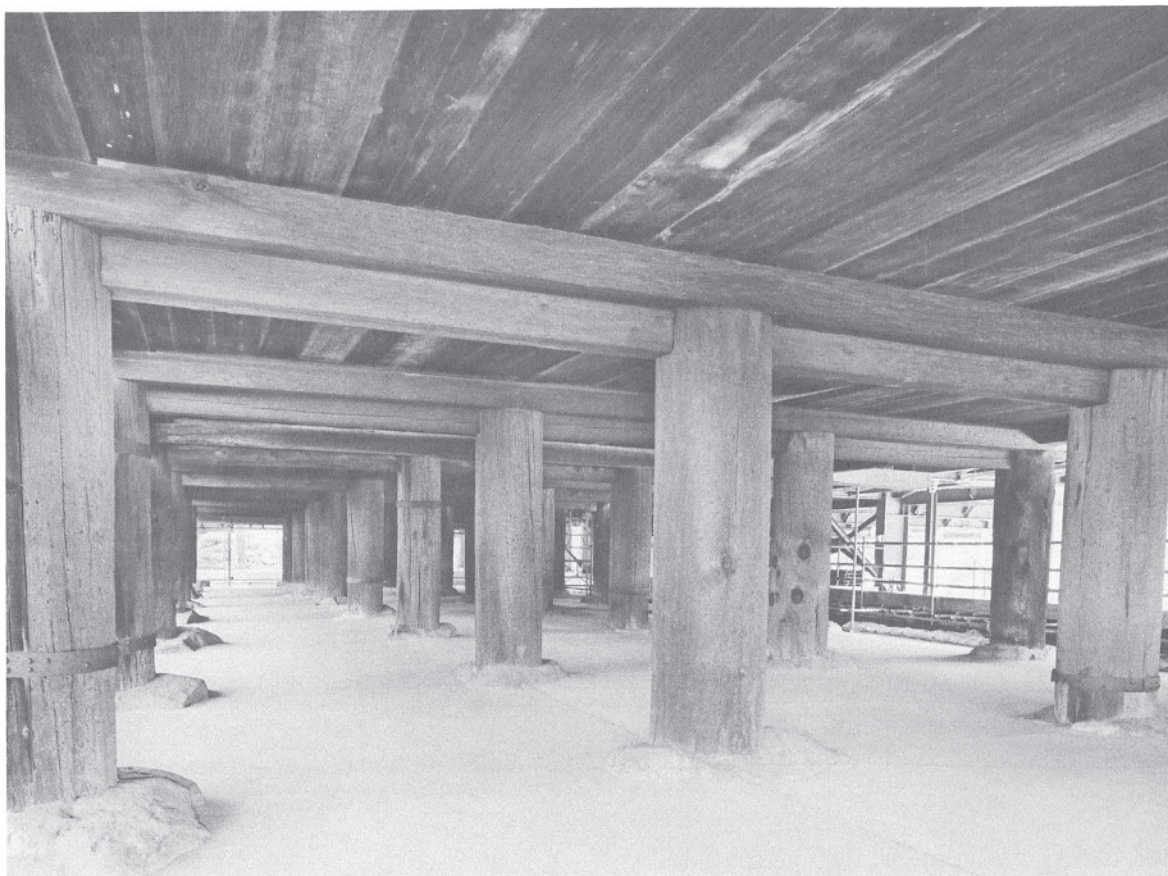
45 修理前床下束柱南倉下

西南より見通す。束柱は自然石の上にひかり付けで立ち、頭貫を渡し、台輪を据える。束柱の一部には、元禄修理で入れられた鉄製の箍が巻かれていた。

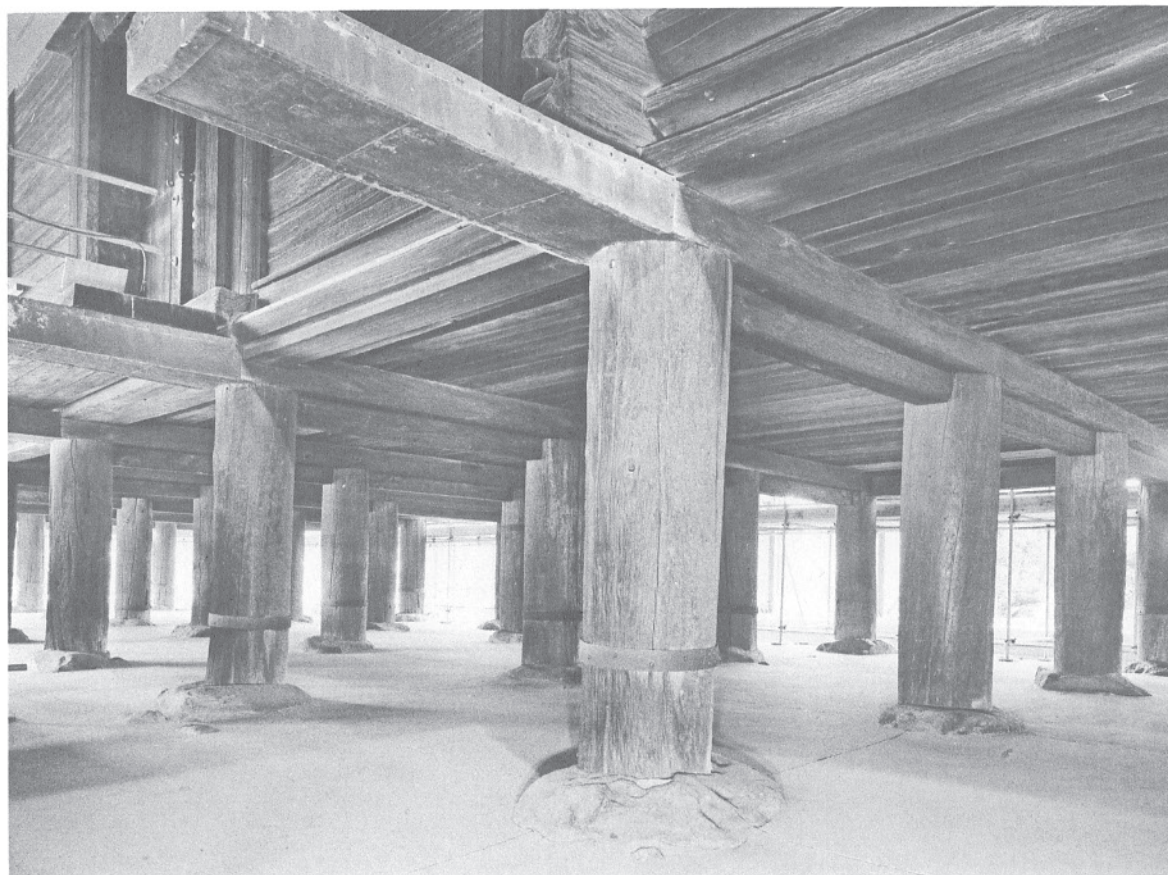
46 修理前床下束柱中倉下

北倉の東側から西南を見る。台輪の先には銅板が巻かれているが、これも元禄期の修理によるものである。

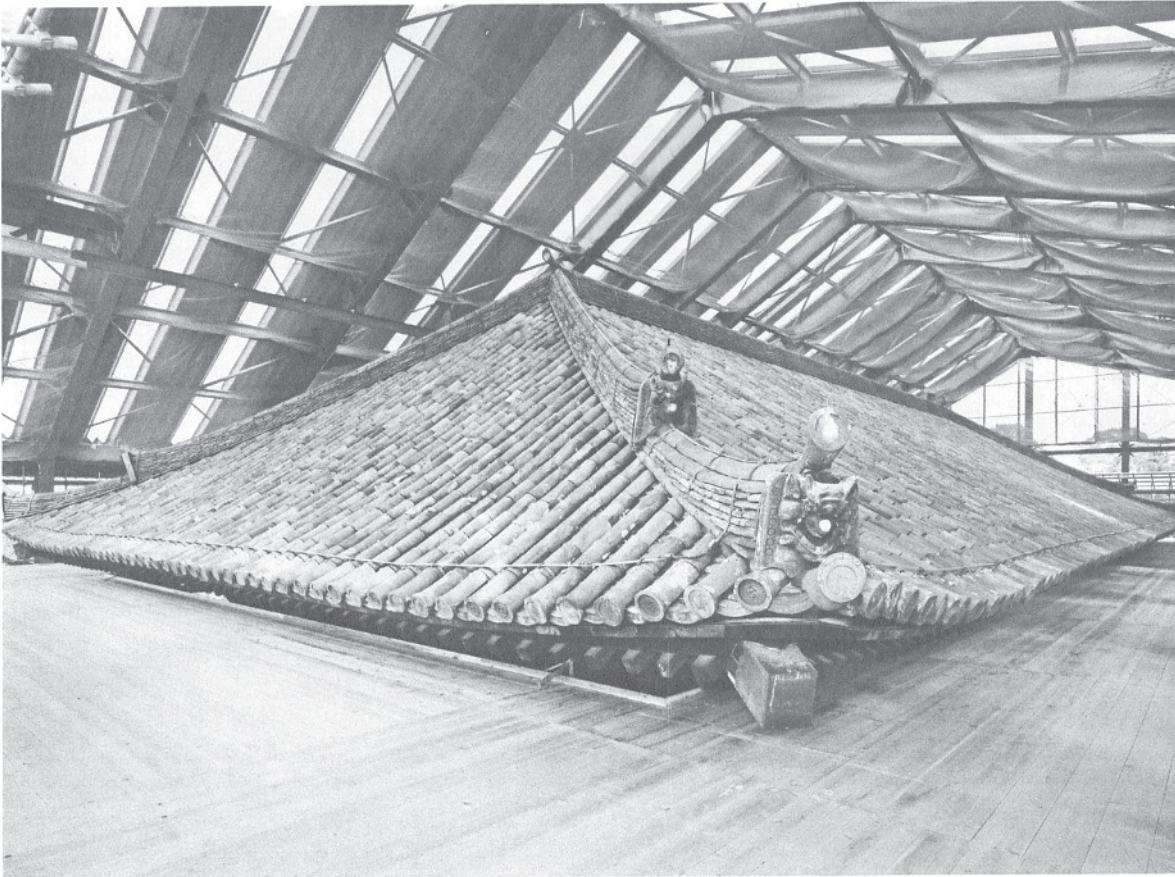
47 修理前本瓦葺南面及び東面
東南より見た南面と東面の修理前の状況。修理前も軒先と各棟の天端に避雷導体を取り付けられていた。

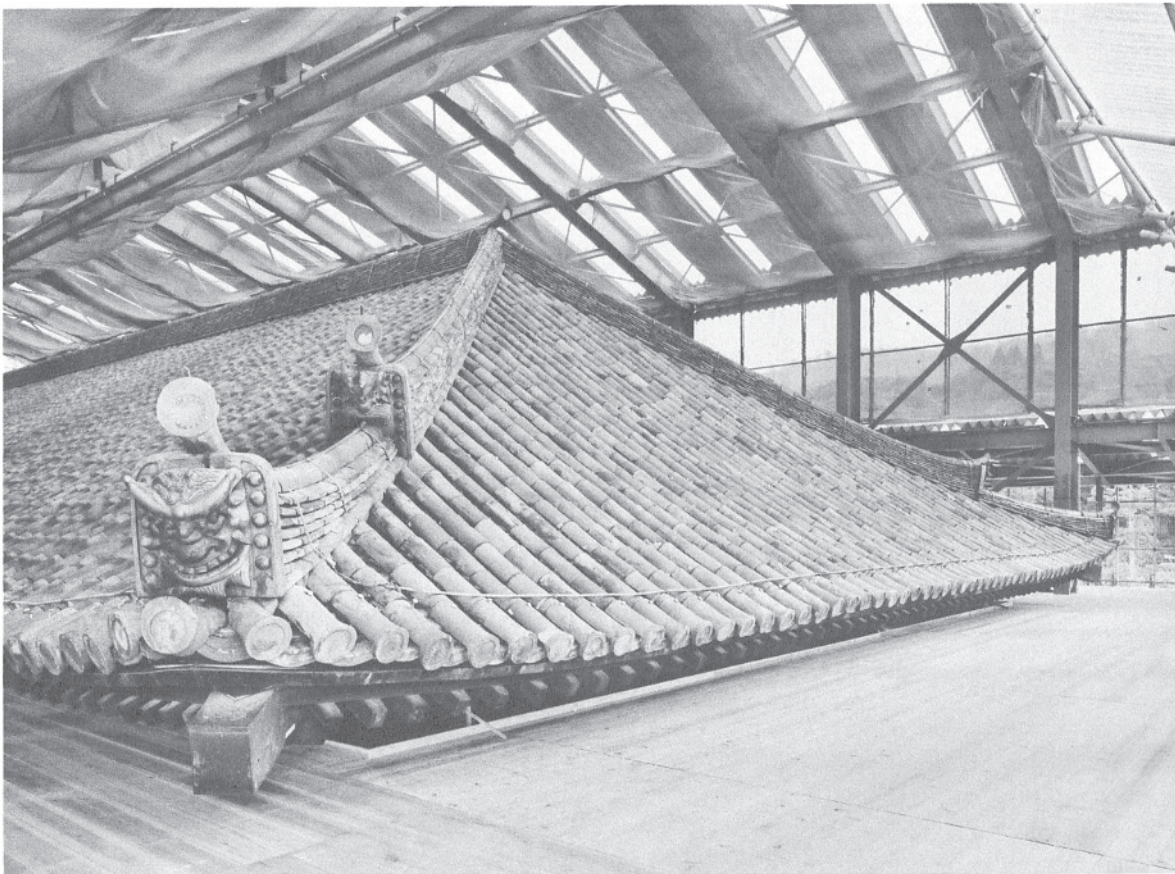
48 修理前本瓦葺南面
西南より見た南面の本瓦葺。

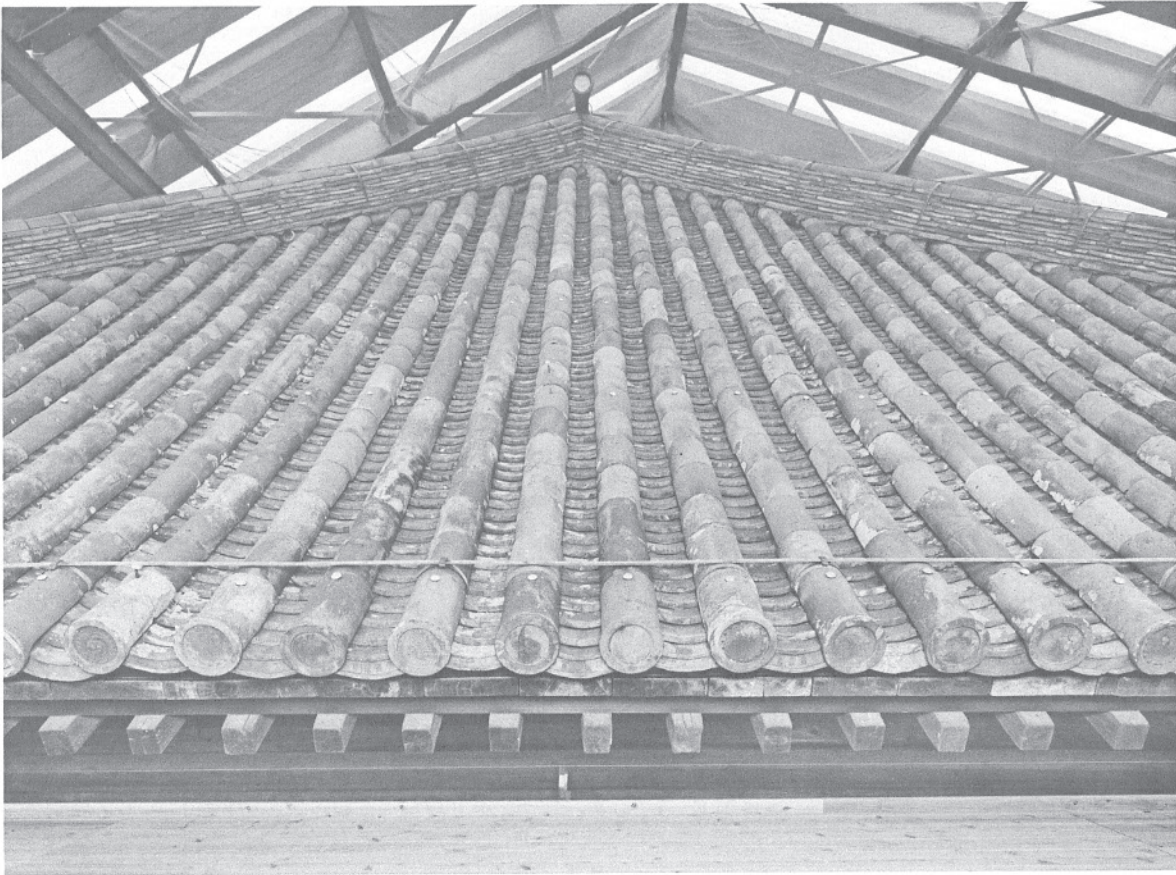
49 修理前本瓦葺南面詳細
南面の本瓦葺修理前をまっすぐ南から見た詳細。妻面は、平瓦が真に来るように割り付けられていた。

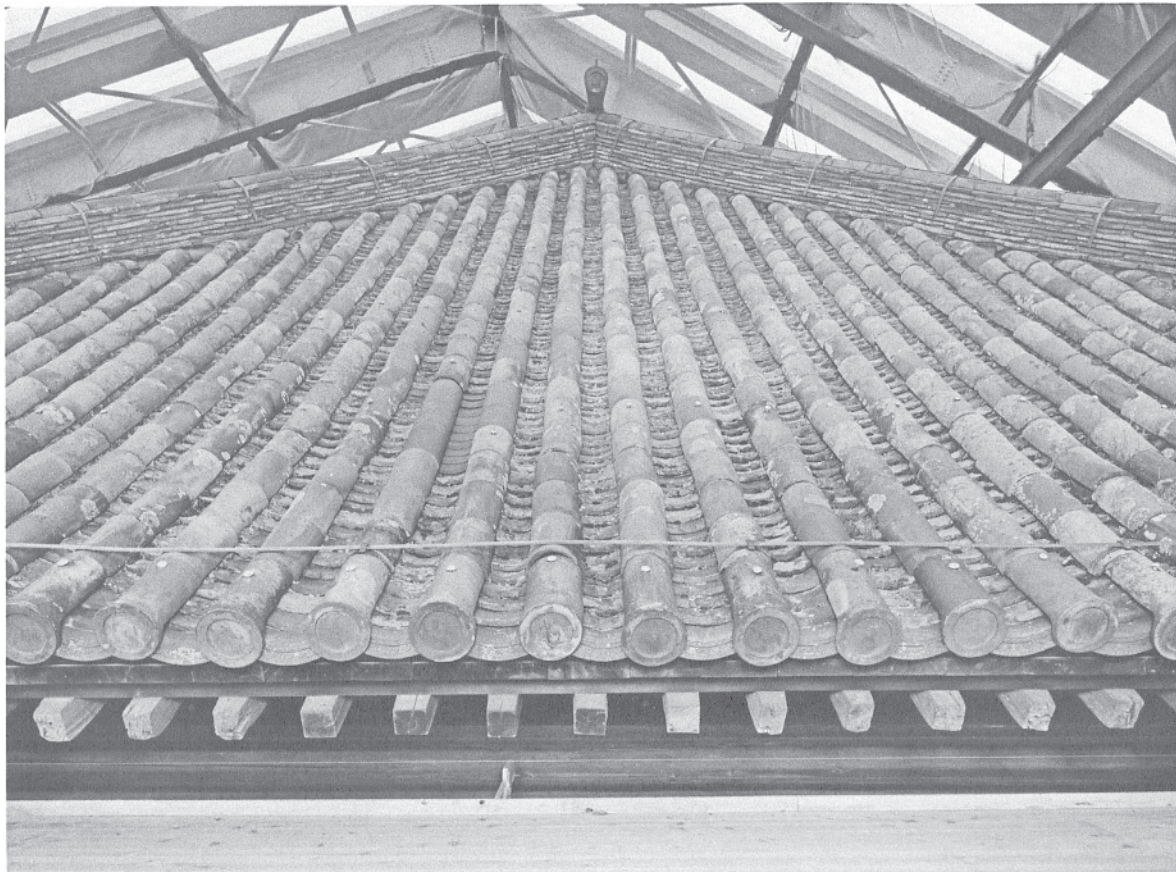
50 修理前本瓦葺北面詳細
北面の本瓦葺修理前をまっすぐ北から見た詳細。

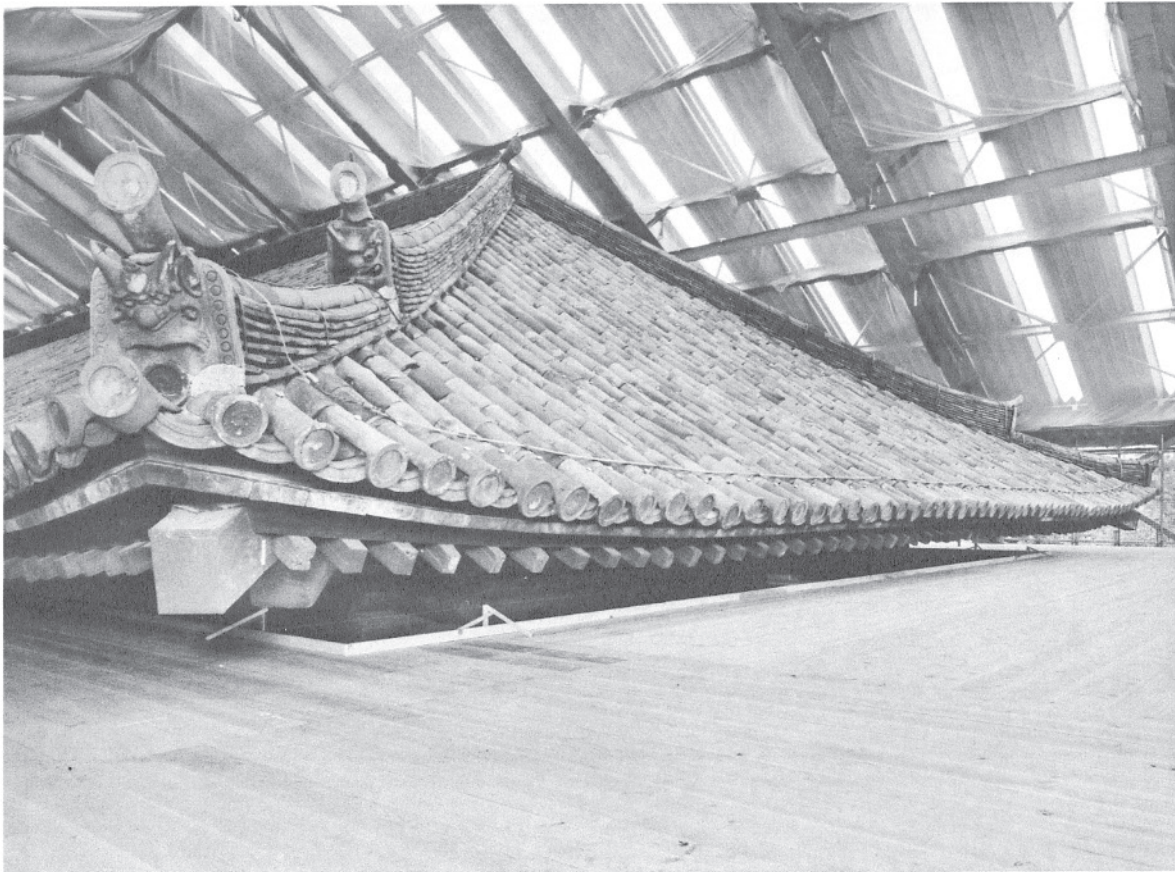
51 修理前本瓦葺北面
東北より北面の本瓦葺修理前の状況を見る。

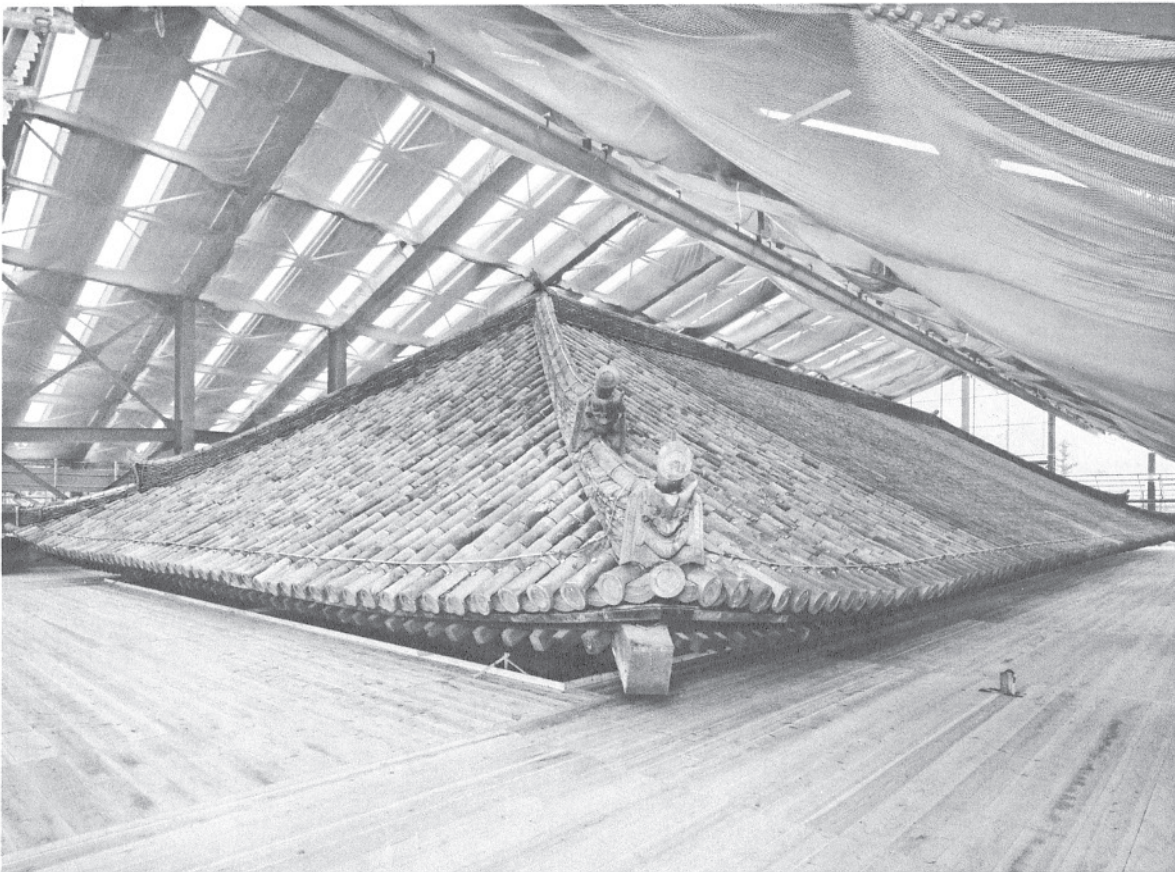
52 修理前本瓦葺北面及び西面
西北より北面と西面の本瓦葺修理前の状況を見る。
