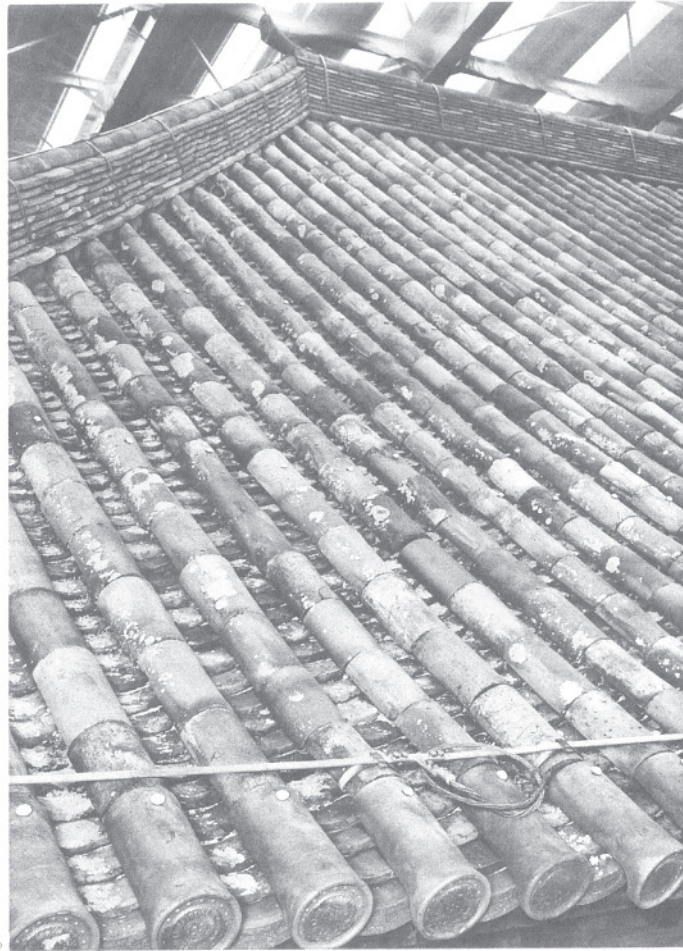
53 修理前本瓦葺西面詳細
西面北寄りの修理前本瓦葺を西より見る。

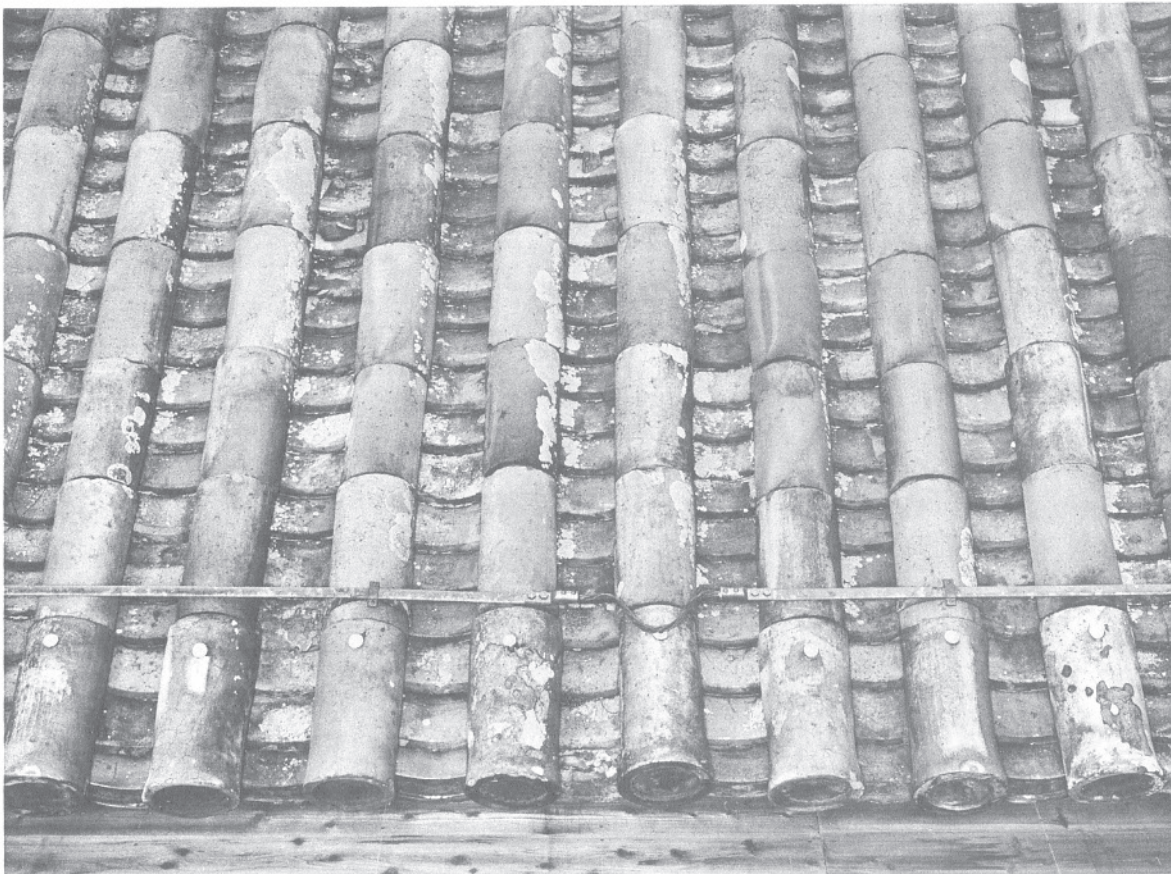
54 修理前本瓦葺東面軒先詳細
東面軒先の修理前本瓦葺を東より見る。

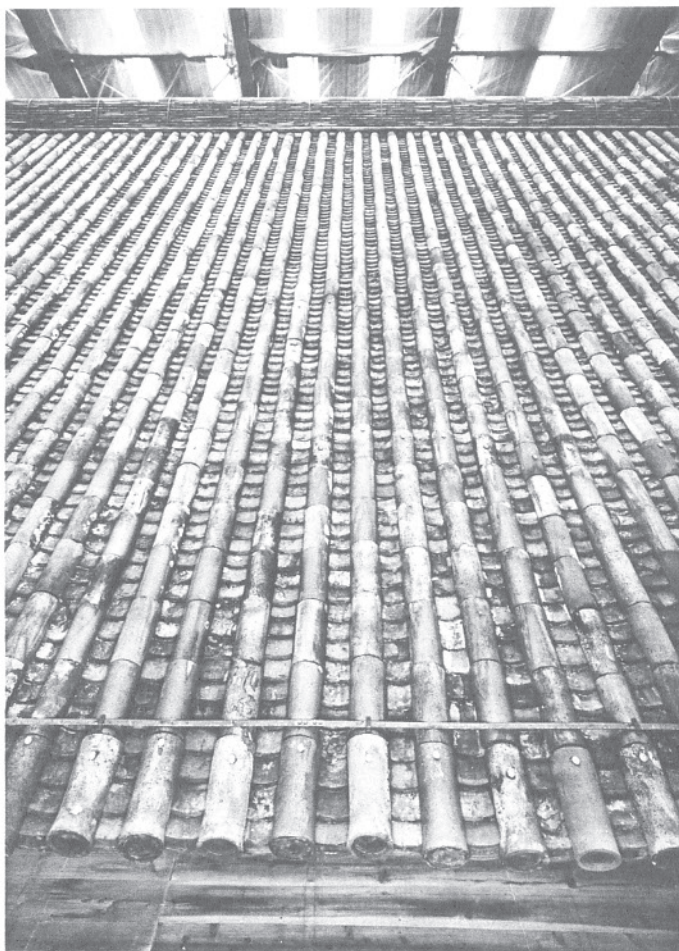
55 修理前本瓦葺東面
東面中央部の本瓦葺を東より見る。

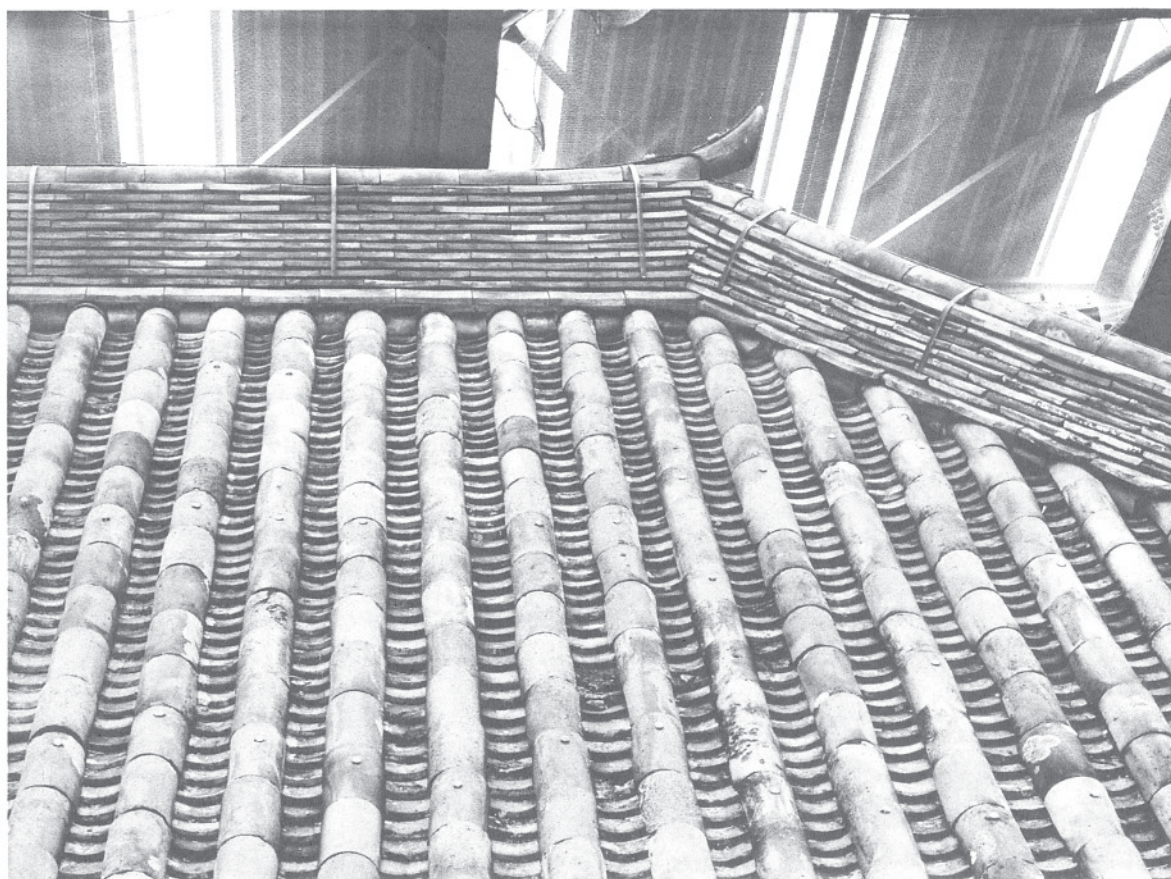
56 修理前本瓦葺大棟北端詳細
大棟の北端を東より見る。修理前、大棟の北には大正十年（1921）製の鳥衾瓦が載っていた。

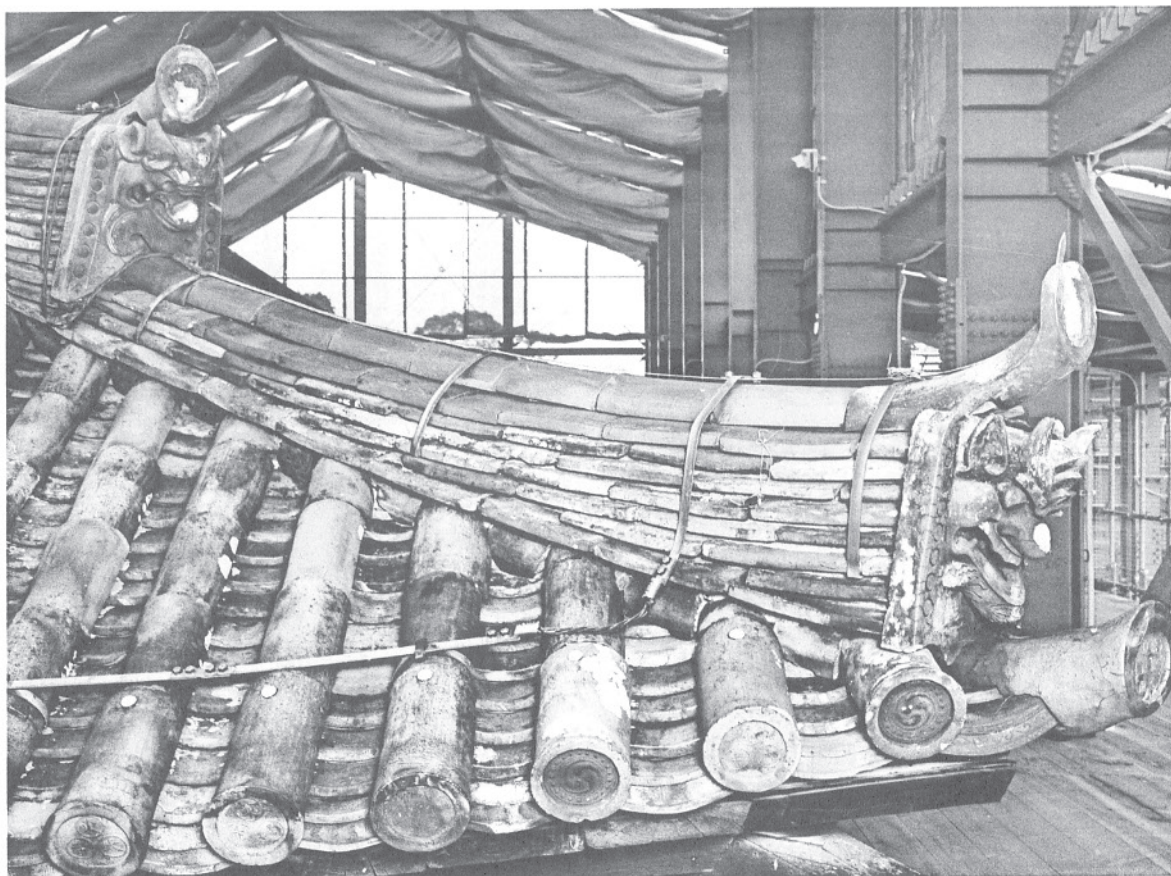
57 修理前東南隅棟の稚児棟
南より見る。二の鬼瓦向かって左側面に慶長八年（1603）の籠書がある。

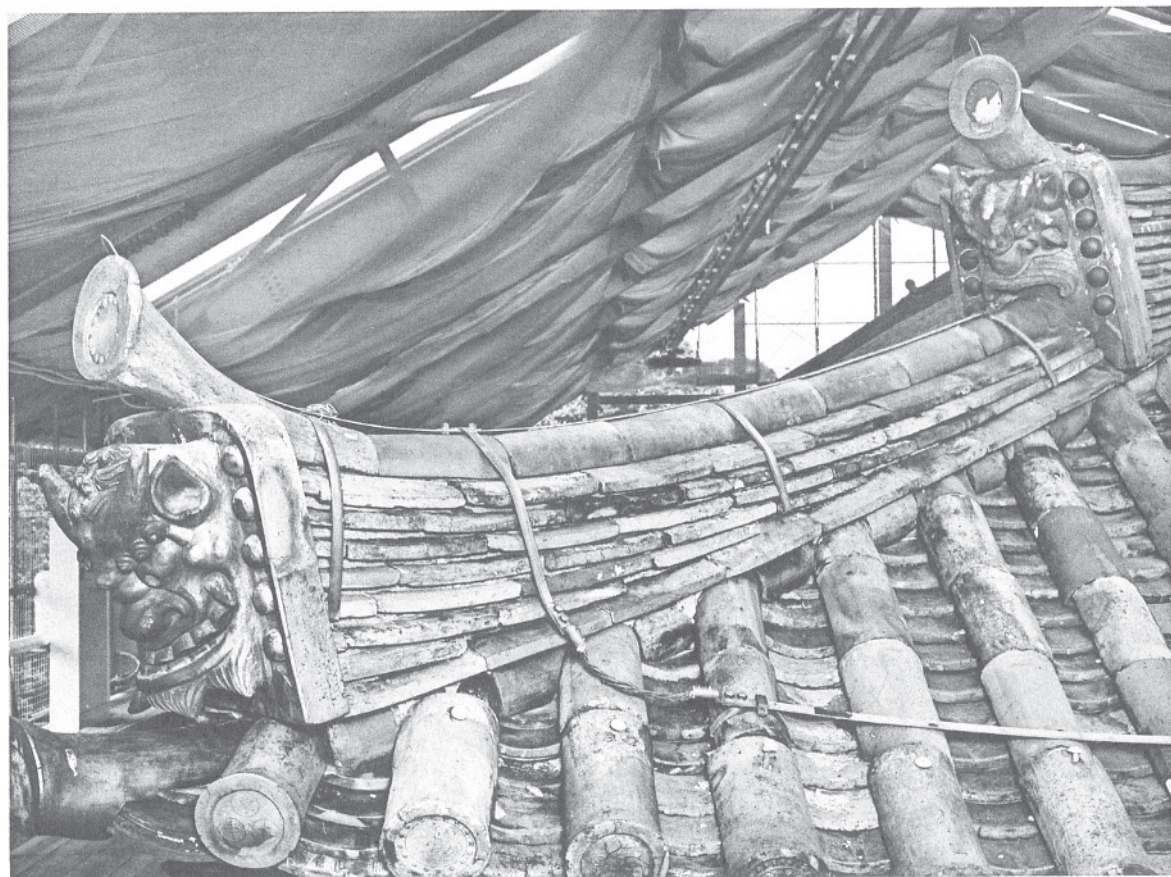
58 修理前西南隅棟の稚児棟
南より見る。二の鬼瓦には両側面に慶長八年の年紀と瓦師銘が籠書されている。

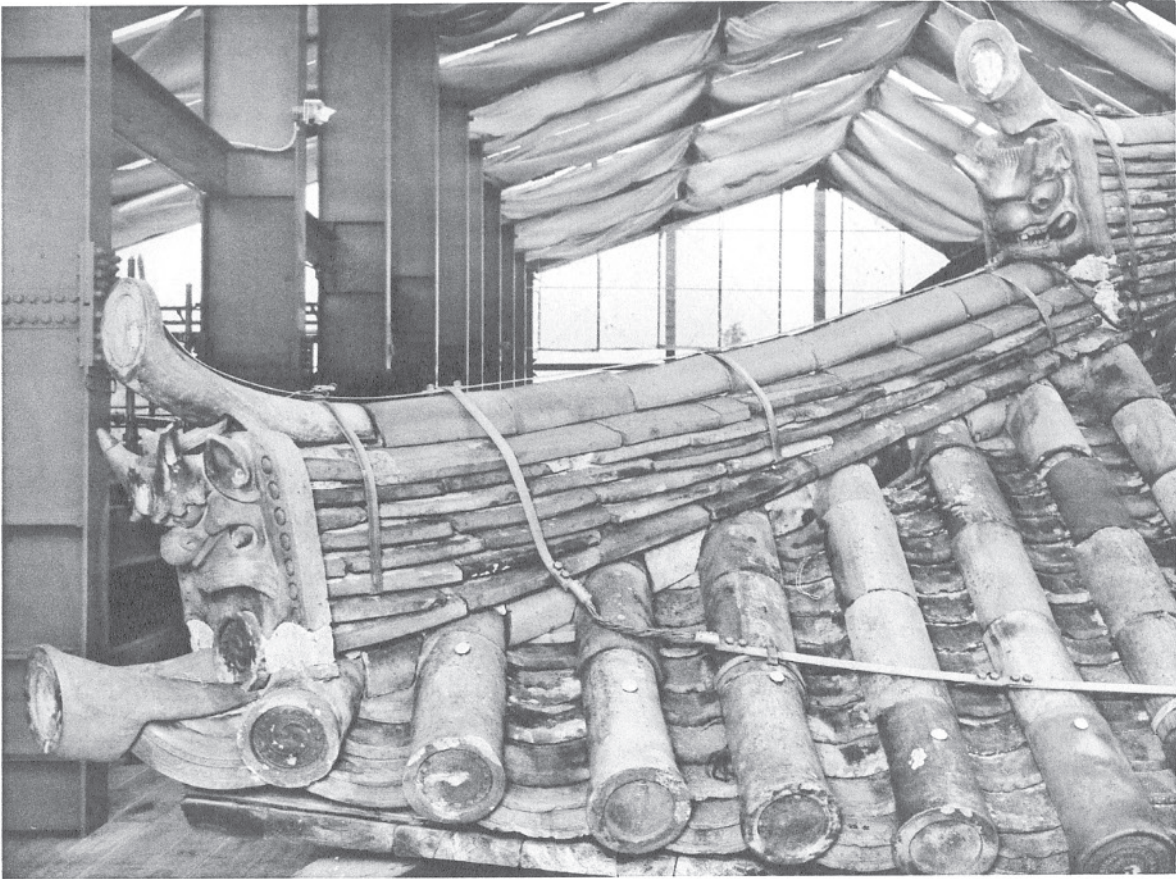
59 修理前東北隅棟の稚児棟
北より見る。一の鬼瓦は足下を嵩上げしていた。二の棟にはもともと二の鬼瓦ではない鬼瓦を使用しており、足を瓦と漆喰で作っていた。

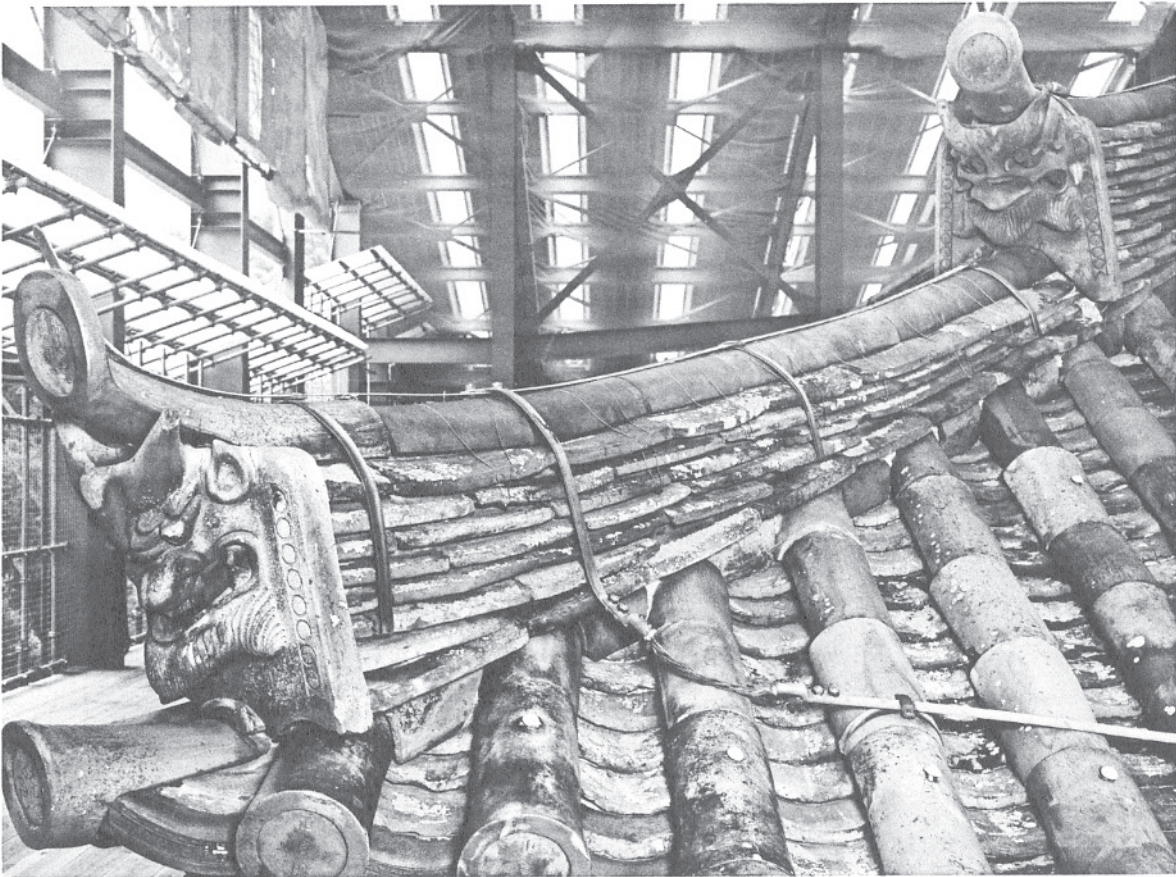
60 修理前西北隅棟の稚児棟
西より見る。一の鬼瓦、二の鬼瓦ともよく似ており、箋書からともに西の京の宗右衛門の作であることがわかる。
