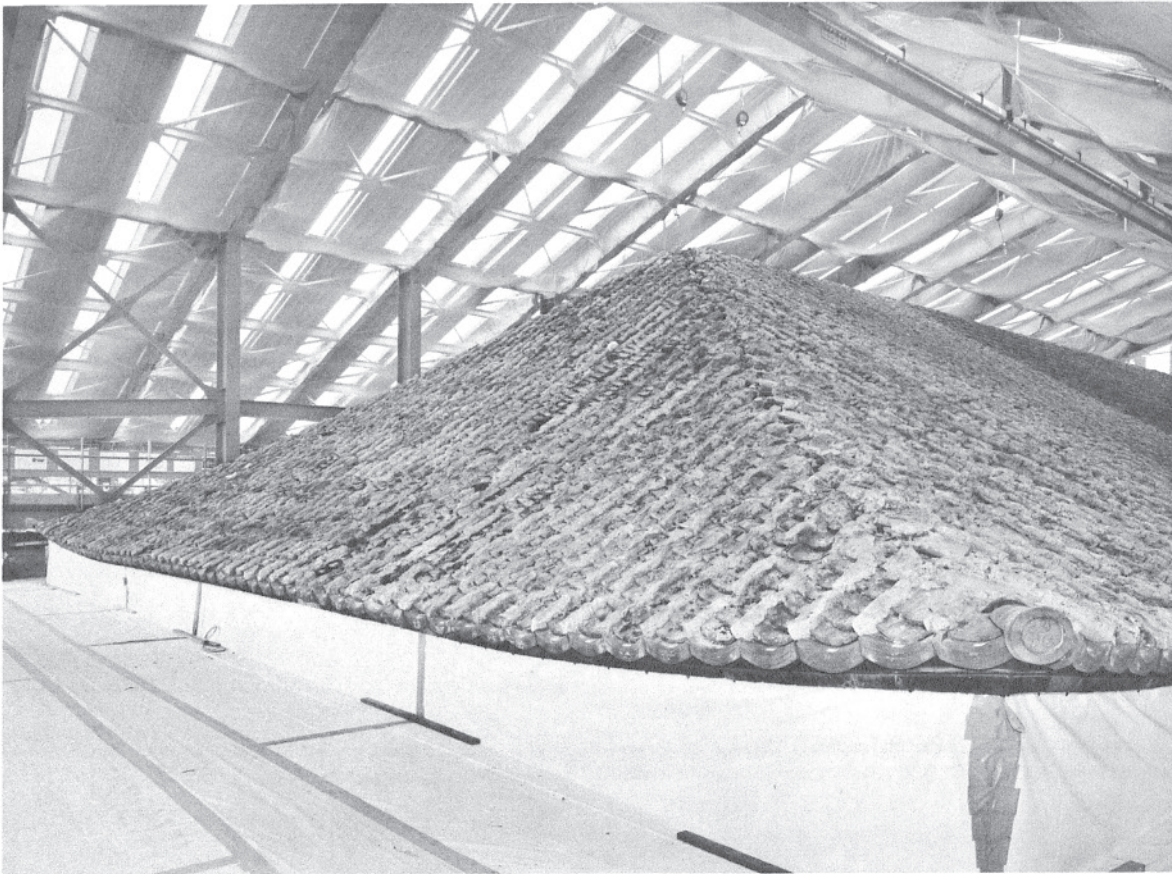
71 北面の丸瓦葺土の状況  
西北より見る。最も多く営巢の状況が見られた面である。

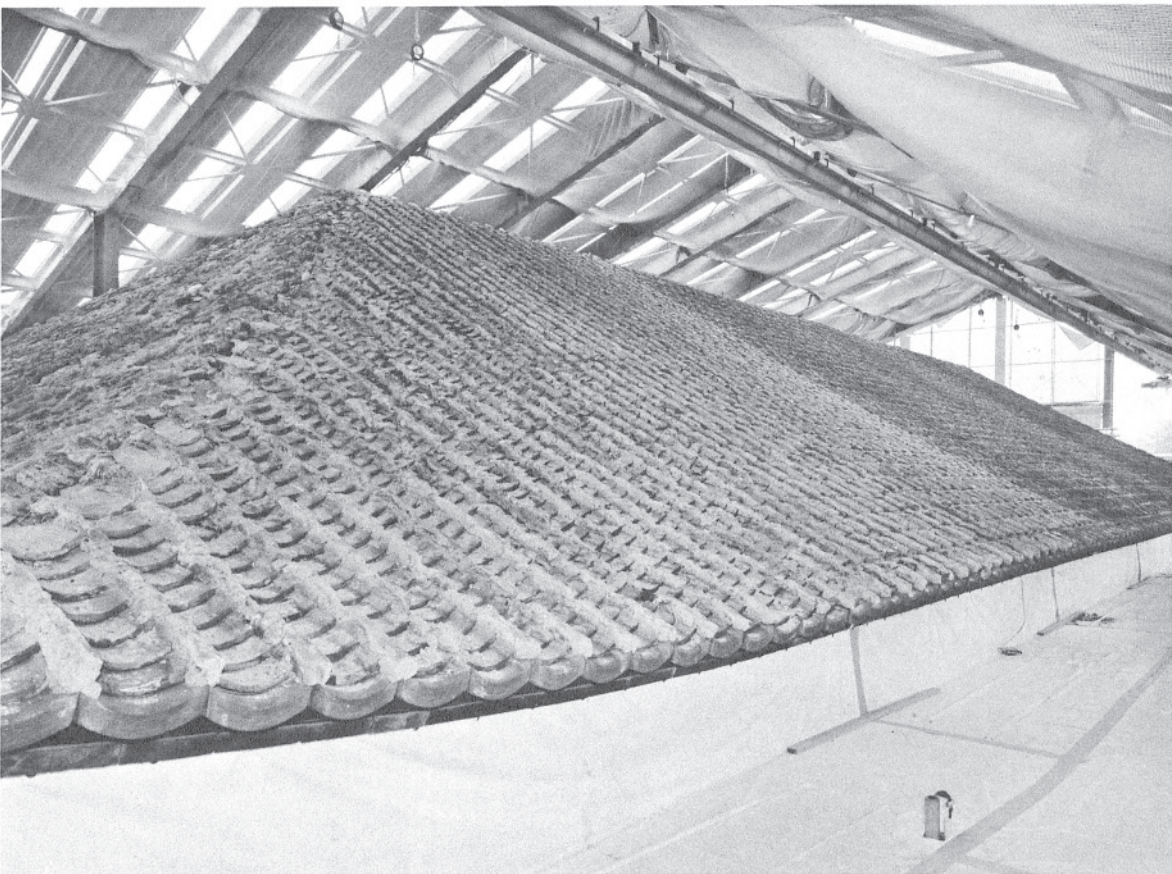
72 西面の丸瓦葺土の状況  
西北より見る。西面の南側と北側で葺土が変わっている様子が見られた。北方の白っぽい土は大正十年の修理のものである。

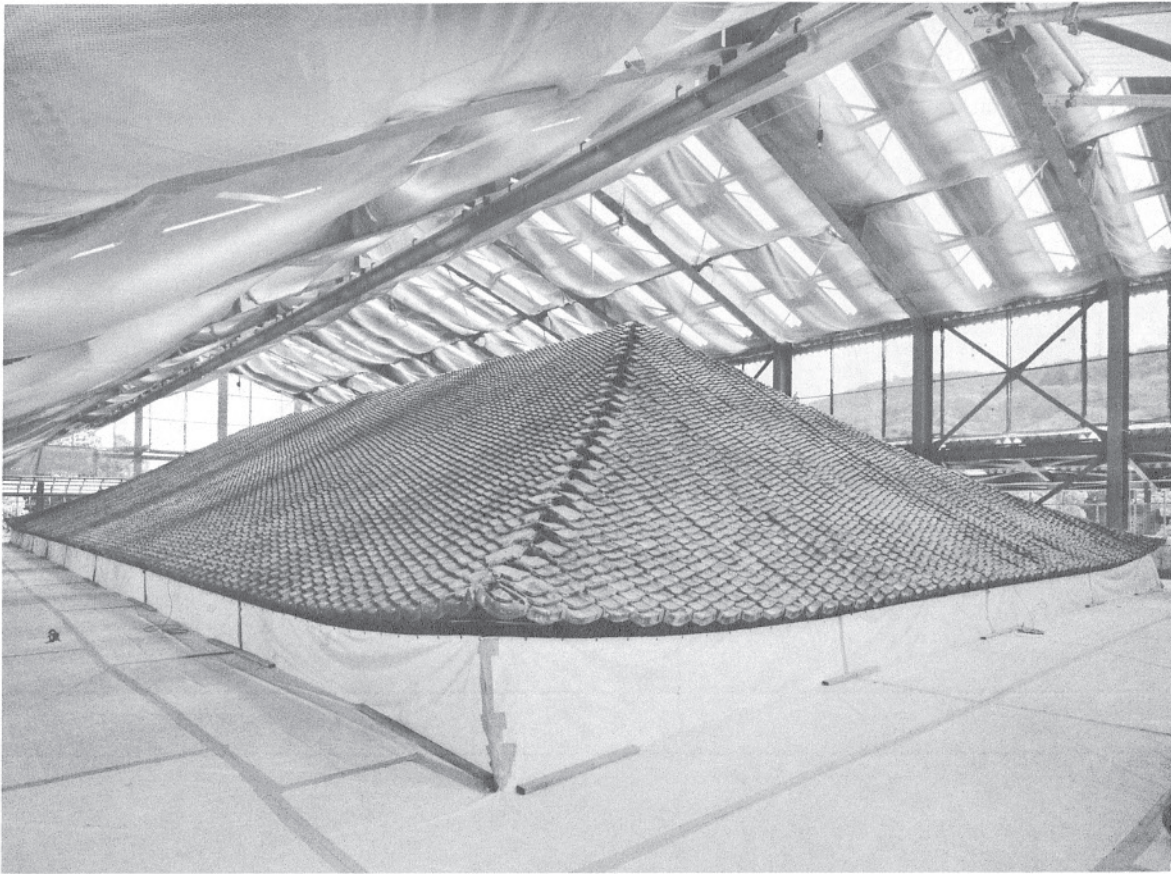
73 南面及び西面の平瓦の状況  
西南より見る。

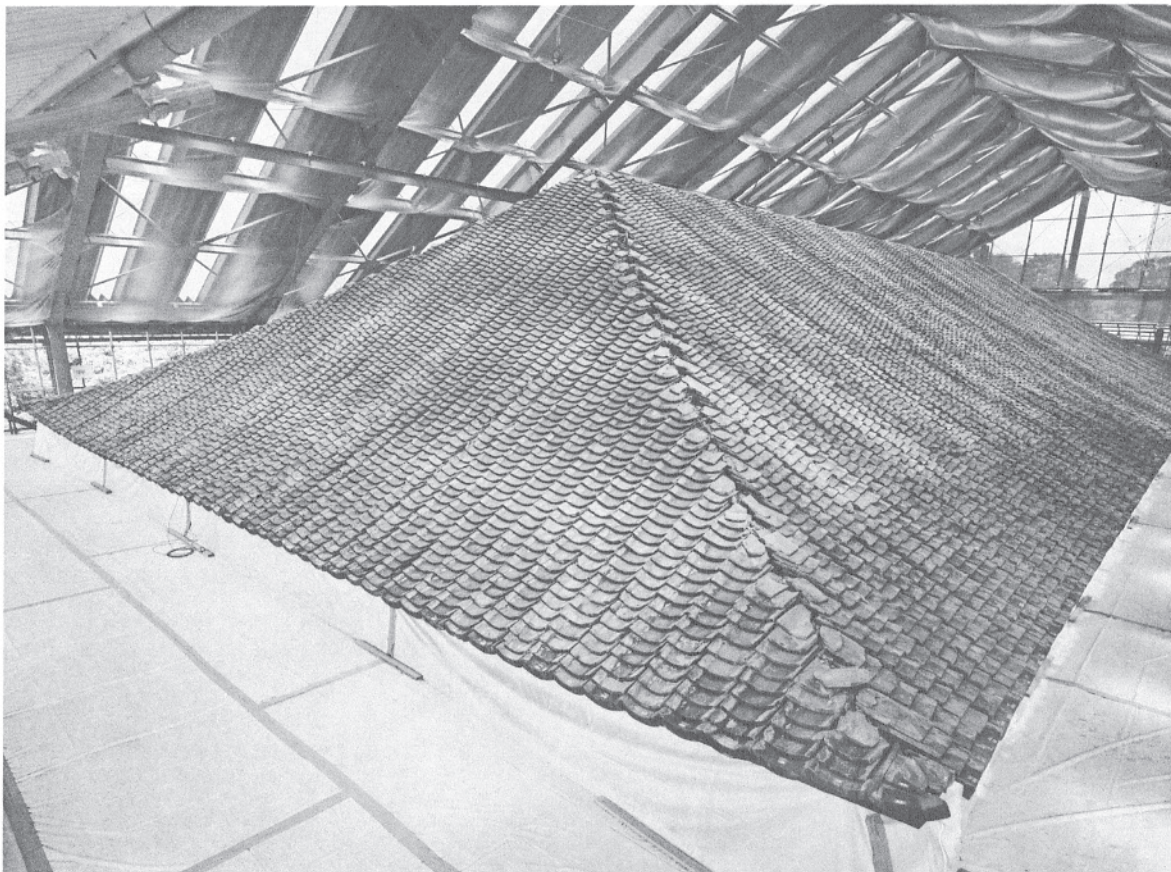
74 南面及び東面の平瓦の状況  
東南より見る。平瓦の乱れがわかる。

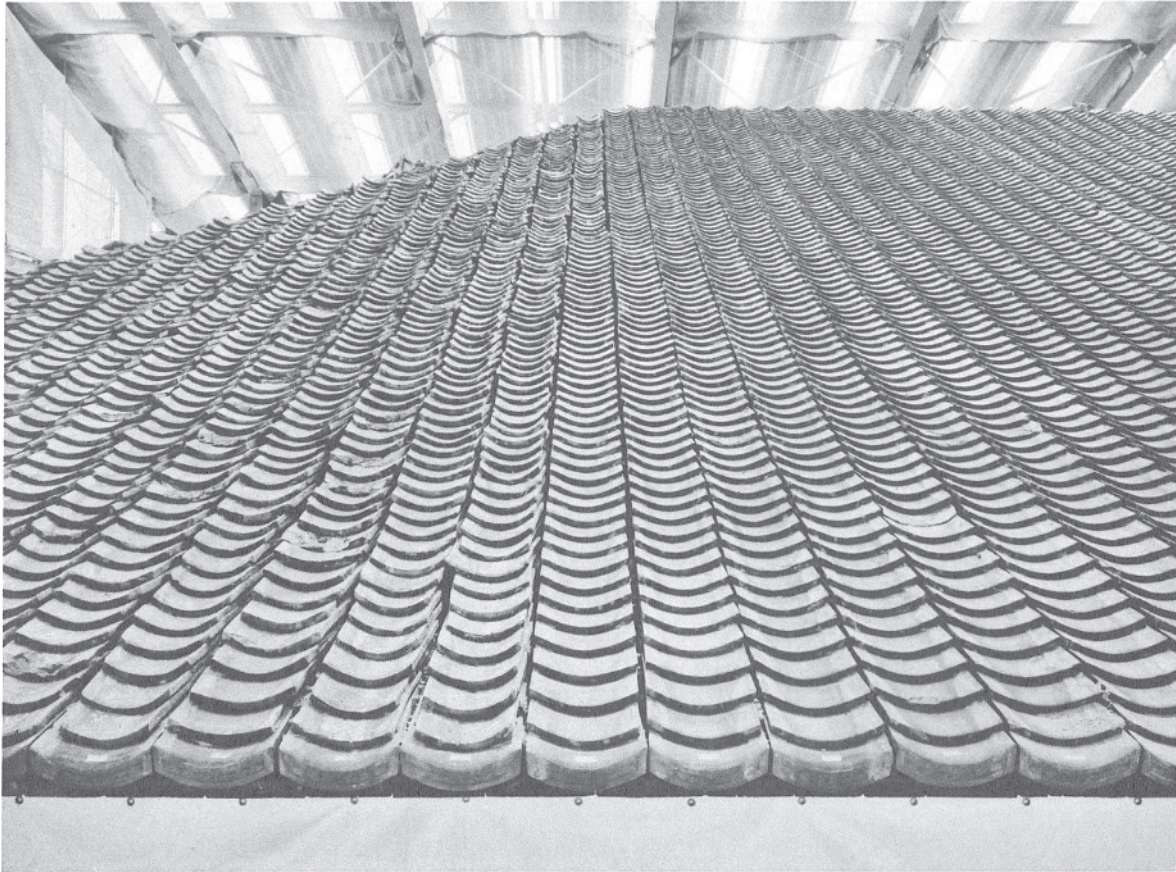
75 西面北寄りの平瓦の状況

西面には大正期の補足瓦が南から葺かれていたが、写真はちょうどその境であり、左は古瓦で葺かれていた。大正期の平瓦に葺足等の乱れはなく、割付も隙間が小さくなるようしっかりと葺かれている様子がわかる。

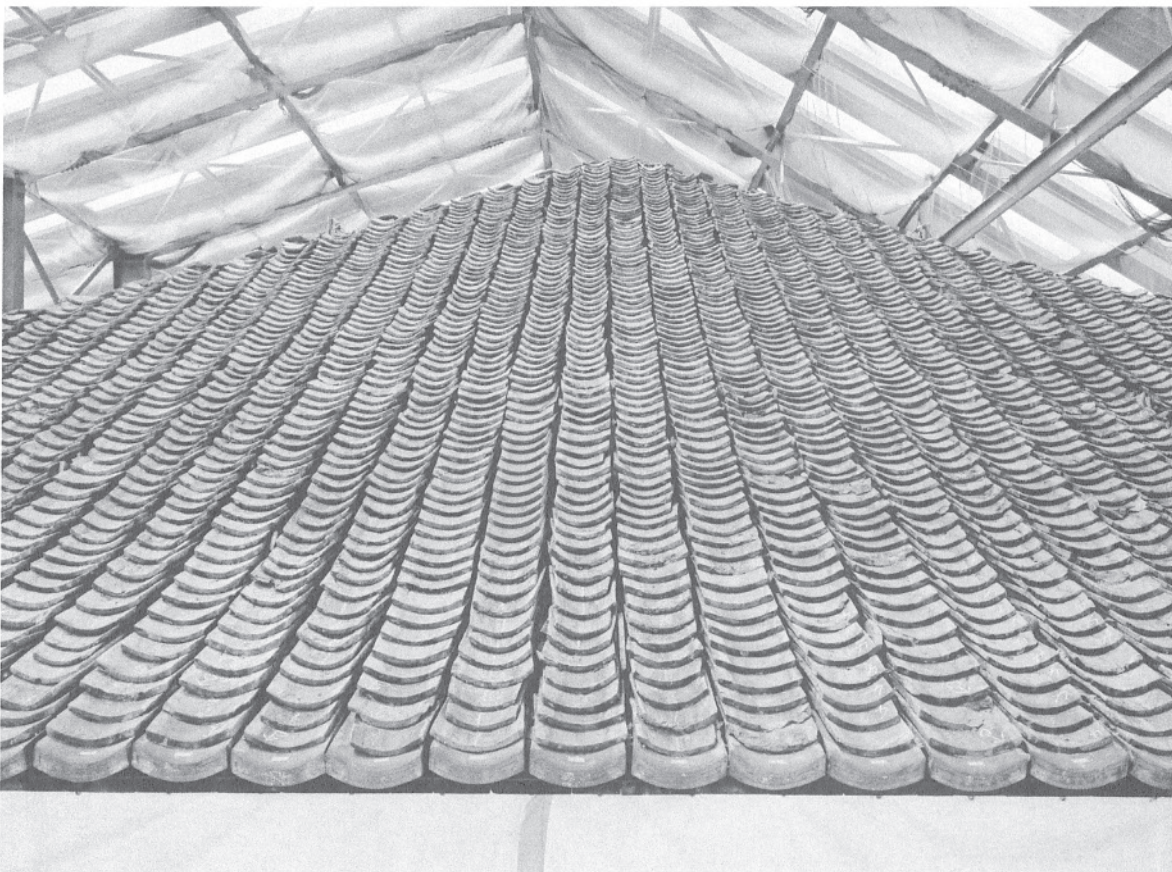
76 北面の平瓦の状況

北より見る。平瓦の割付は甘く、瓦間の隙間が大きい。北面は葺足の乱れも大きく、割れている瓦もかなり見られた。

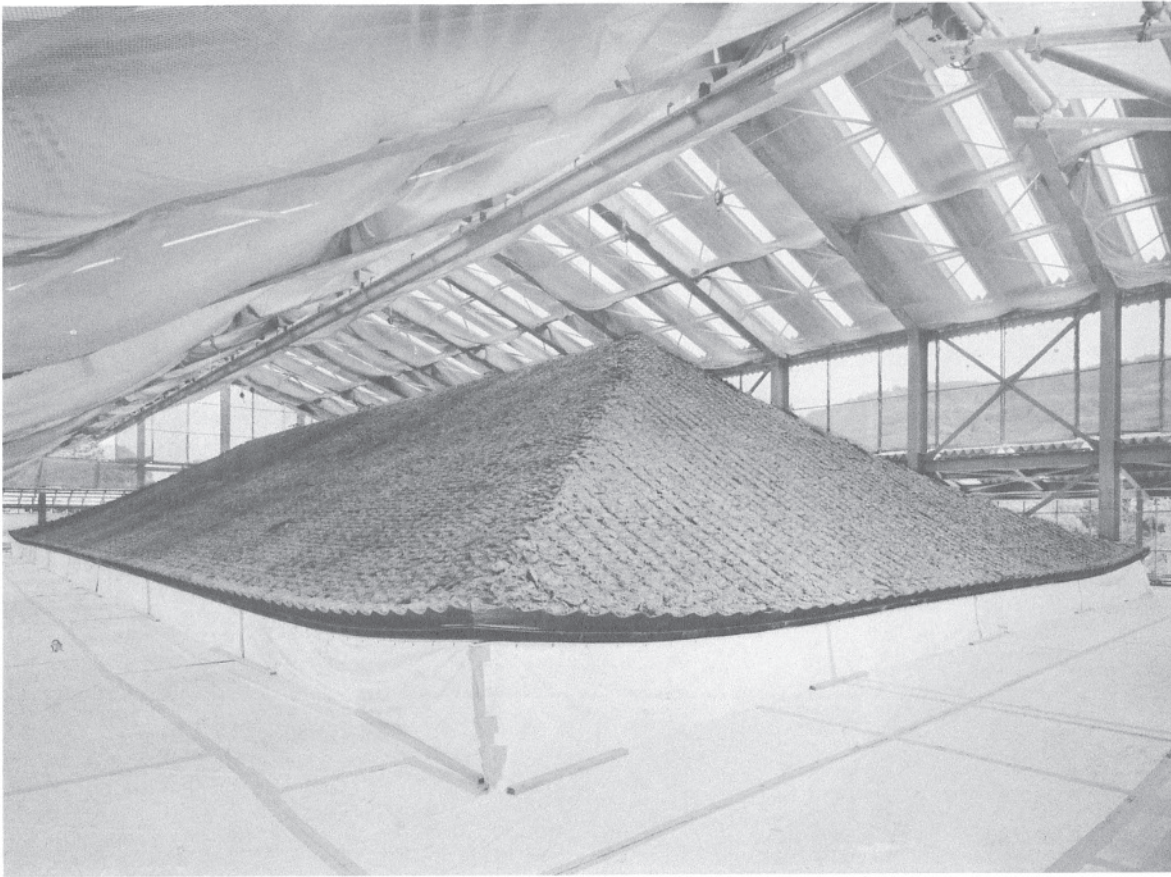
77 南面及び西面の平瓦葺土の状況  
西南より見る。西面には大正修理での補足瓦が南から葺かれており、丸瓦同様の葺土の違いが見られた。

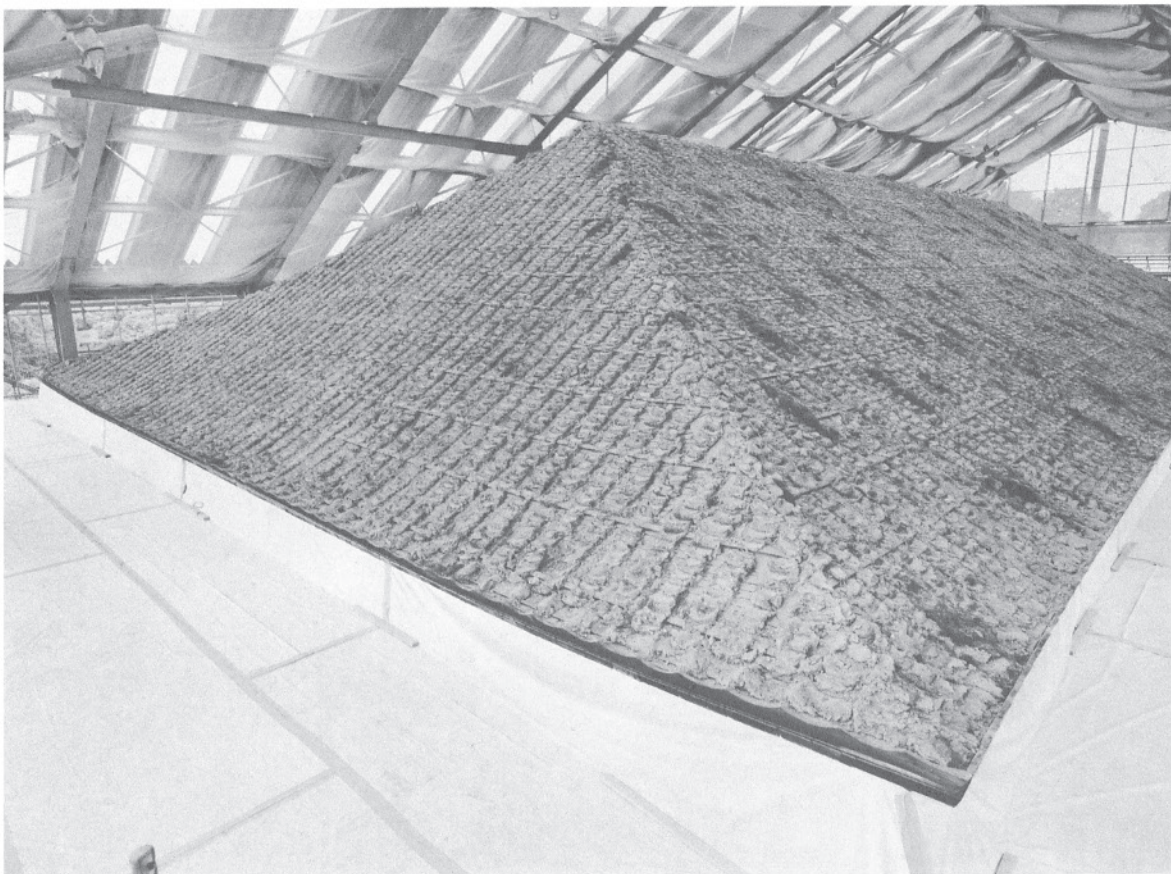
78 南面及び東面の平瓦葺土の状況  
東南より見る。東面にも営巢の跡が多く見られた。南面は比較的健全であった。

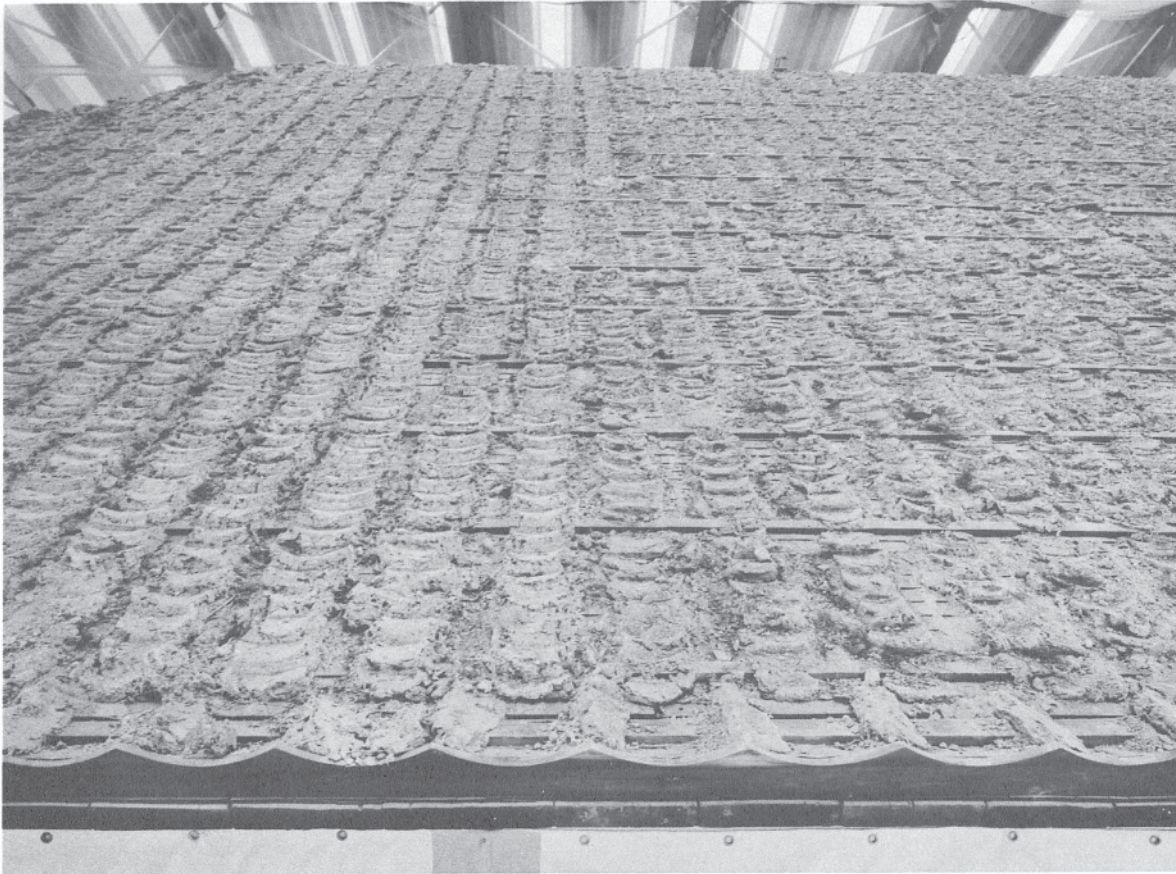
79 西面北寄りの平瓦葺土の状況

図版写真75の位置での葺土。西面には大正修理での補足瓦が南から葺かれていたが、写真は  
大正期の補足瓦の北寄りである。左には大正十年の瓦が葺かれており、右の大正二年（1913）の瓦との境で葺土に変化が見られた。

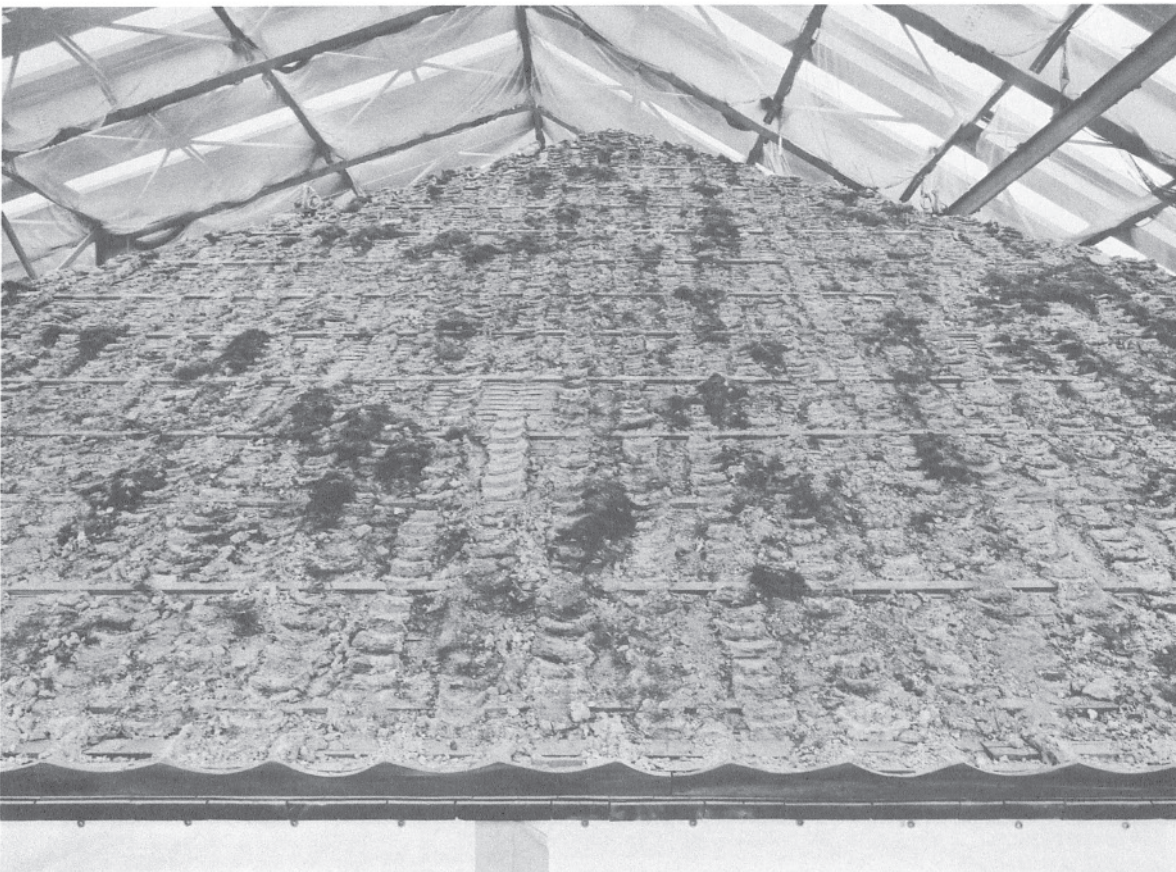
80 北面の平瓦葺土の状況

北より見る。営巢の跡が多く、小枝や松葉が混ざり、葺土も流れたのか少ない状況であった。
