平成二十七年三月

正倉院正倉整備記録

本文編

宮内庁

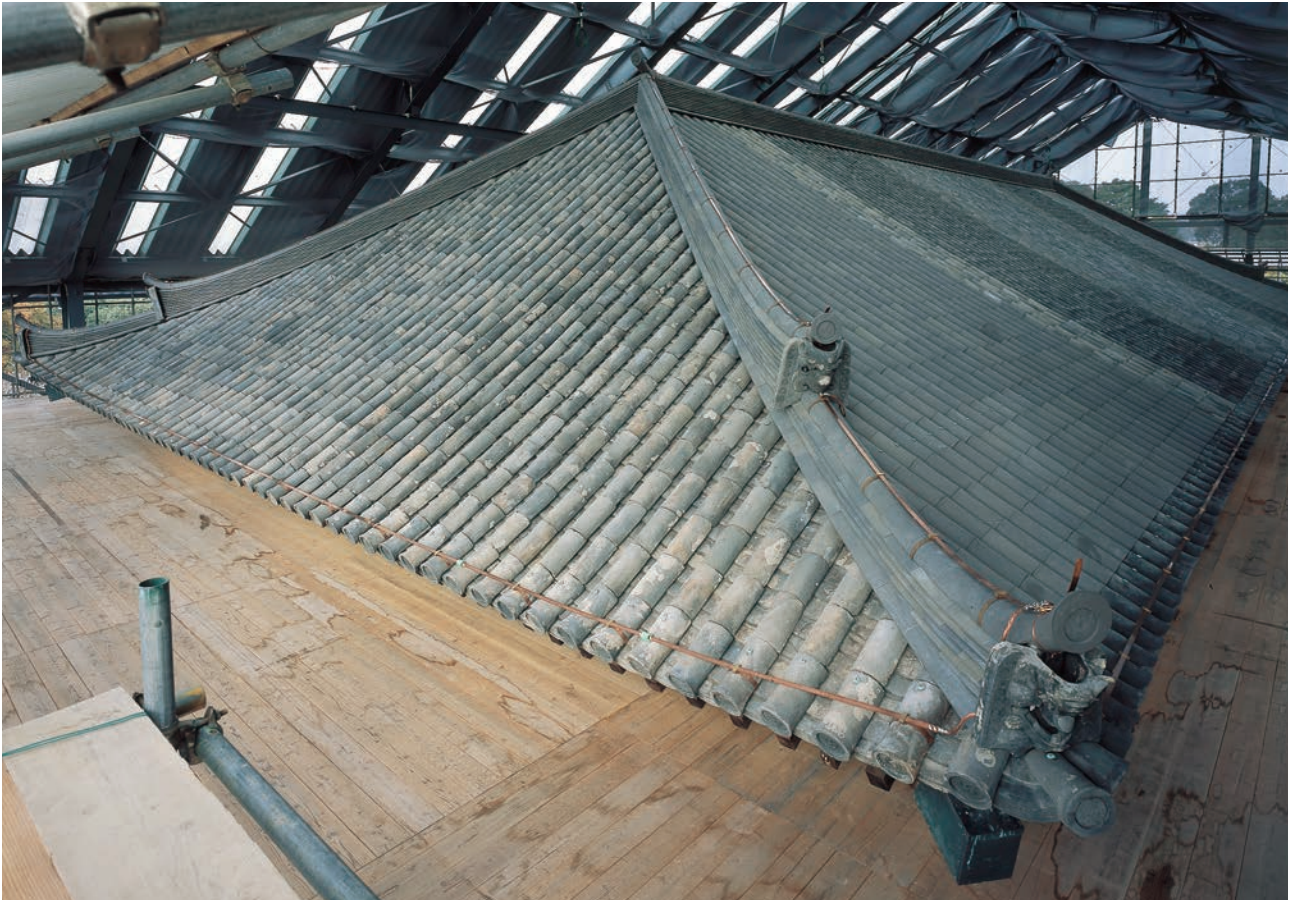
4 南面及び東面本瓦葺完了 東南より俯瞰

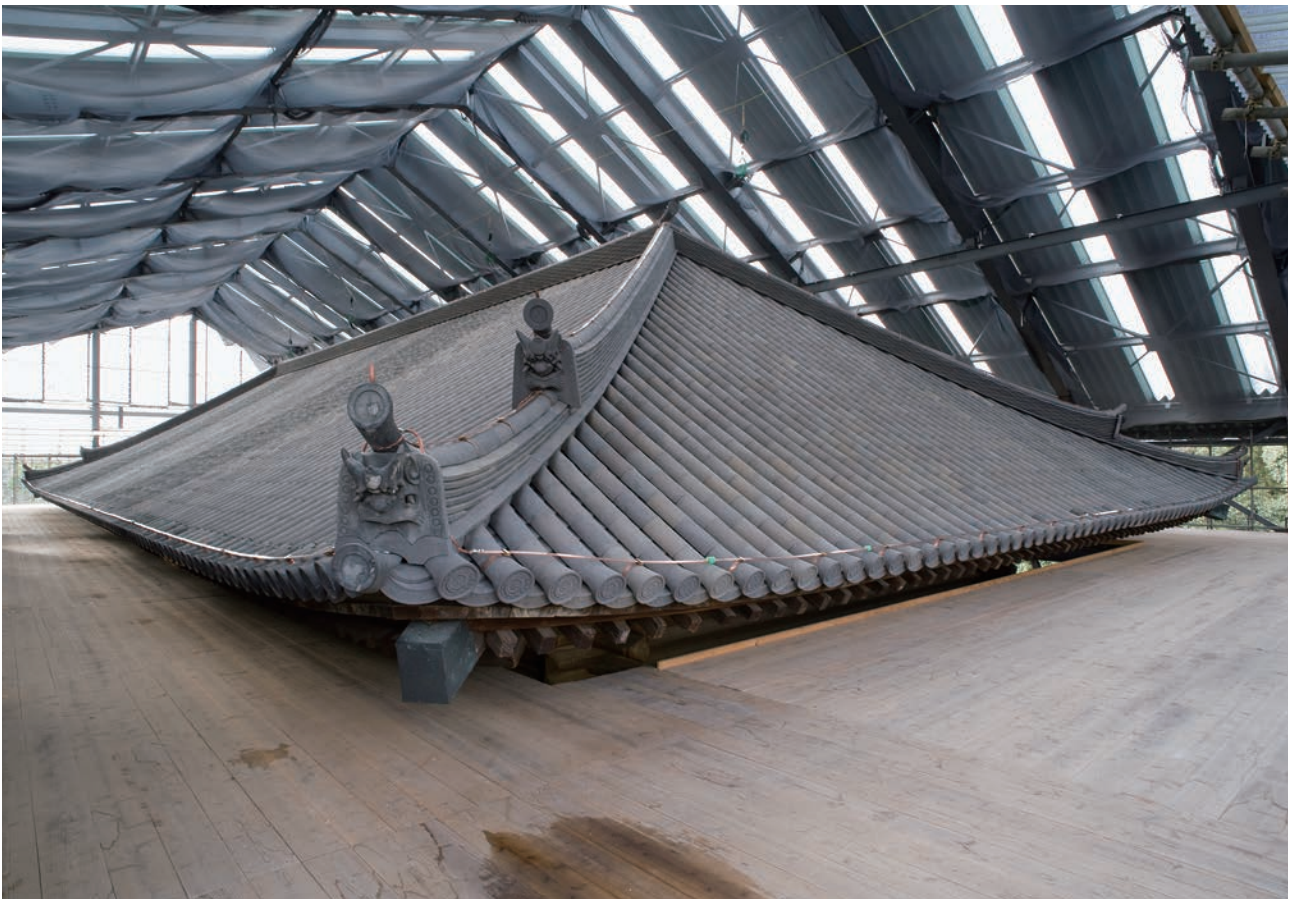
5 北面及び東面本瓦葺完了 東北より見る

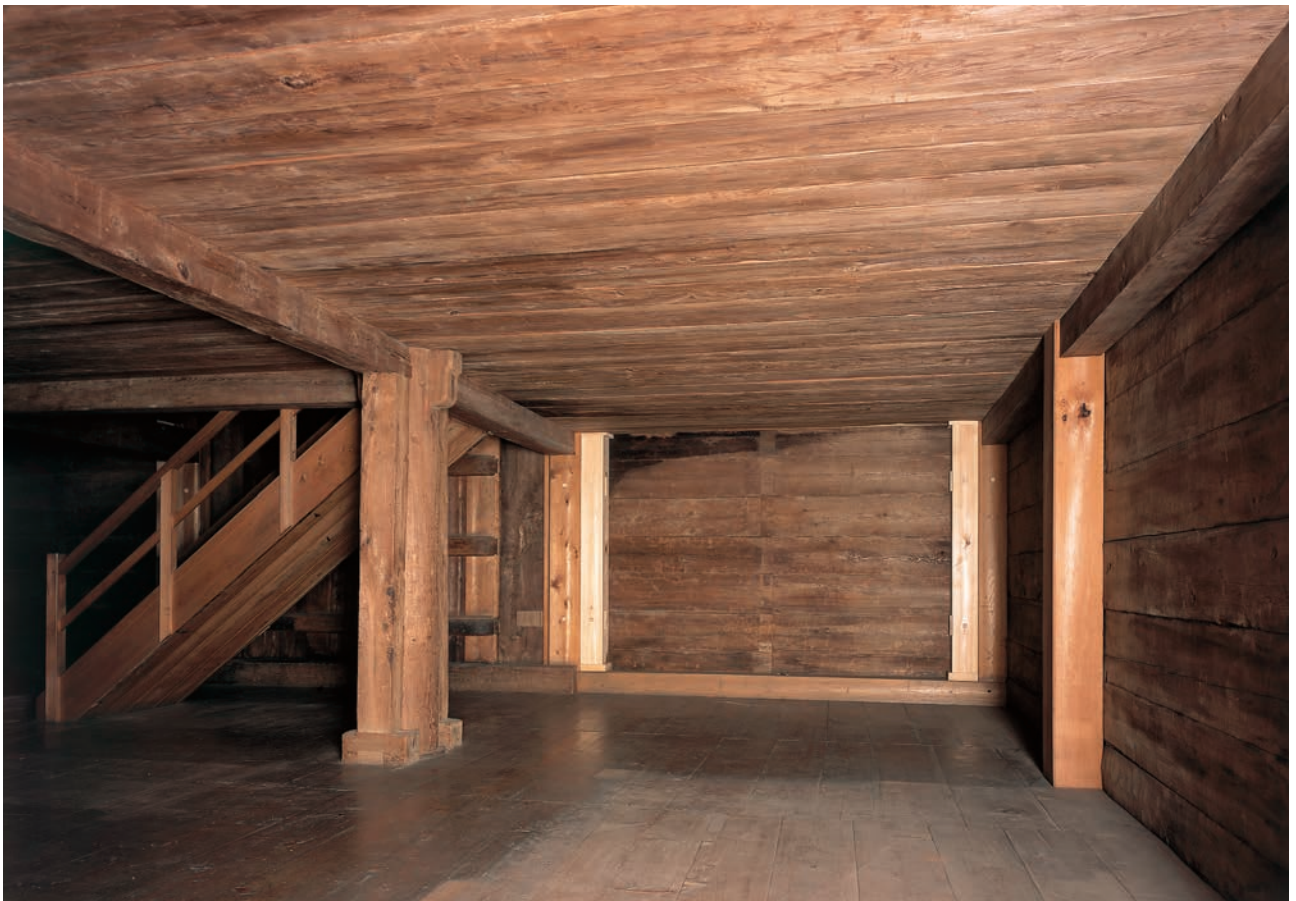
8 補強工事完了時 北倉内部一階東面南寄りの壁面焼け焦げ跡（ガラス戸付陳列棚組立前）
