## 第四項 科学的分析調査

### 一 鬼瓦補修の接着剤

## 二 正倉校木組手の白色充填物

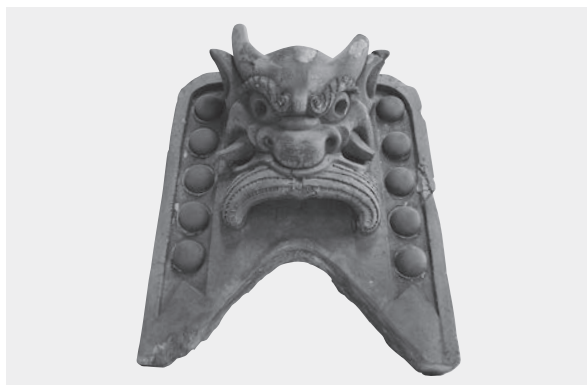
図202 珠文の接着剤を分析した西南二の鬼瓦

西南二の鬼瓦の珠文の部分は、白色の接着剤が用いられていた。白色を呈する接着剤のSEM観察の像は、明るく、表面の様子は平滑であった（図205）。FTIR分析からは、接着素材に関する有力な知見は得られなかった。白色の接着剤の素材特定のため、蛍光X線分析に供したところ、イオウ（S）に顕著な特性X線（図207）が確認でき、X線回折を行ったところ、イオウ（sulfur）に帰属される回折線がみられた。イオウをどのようにして接着剤として用いたかは、不明である。

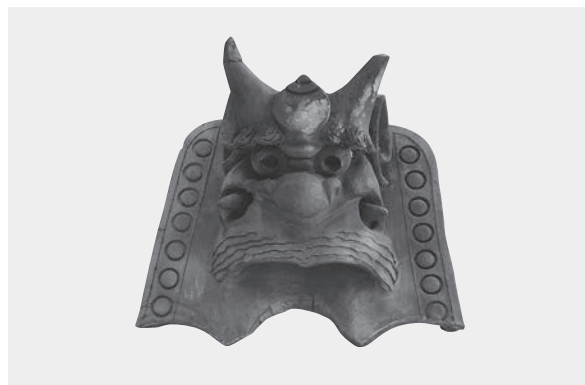
図200 角の接着剤を分析した東北一の鬼瓦

角及び牙に使われた接着剤の調査対象は、東北一の鬼瓦と東南二の鬼瓦である。これらの資料には暗褐色を呈する接着剤が残存していた。暗褐色を呈する接着剤をSEM観察すると、比較的多孔質（図204）であった。暗褐色の接着剤をFTIR分析すると、漆に相当するスペクトルが得られた（図206）。また、分析箇所によっては、膠に特有なバンドも検出された（図206）。したがって、漆と膠を混合した接着剤を修理として用いていると結論づけることができ、風雨などの外環境の影響から膠が流出した部分であることがわかった。
