## 第四項 屋根工事

## (二) 実施

## 第五項 構造補強工事

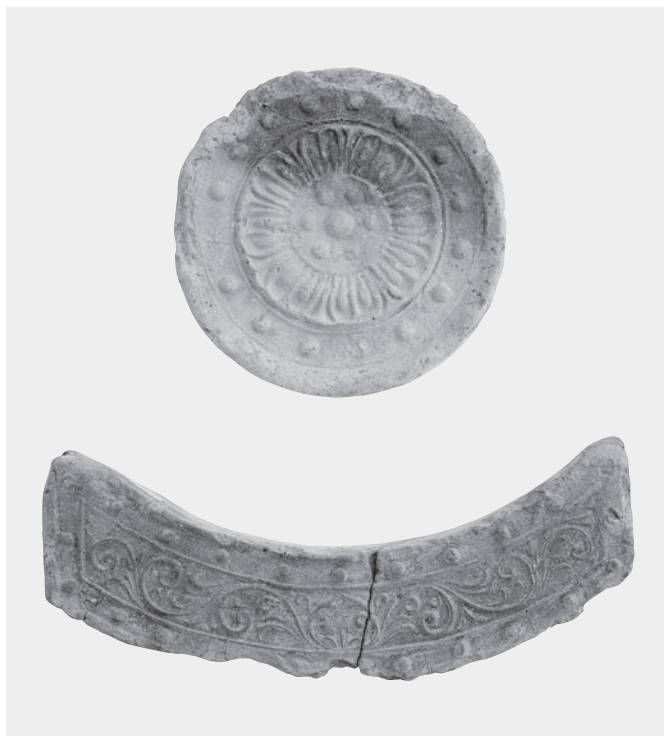
図53 補足する軒瓦のサンプル

上：6235G 東大寺所蔵

下：6732F

IからVの条件で絞り込んだ結果、以下の軒瓦を正倉整備時に補足する「軒瓦」として選定する。

◎軒丸瓦…六二三五G

◎軒平瓦…六七三二F

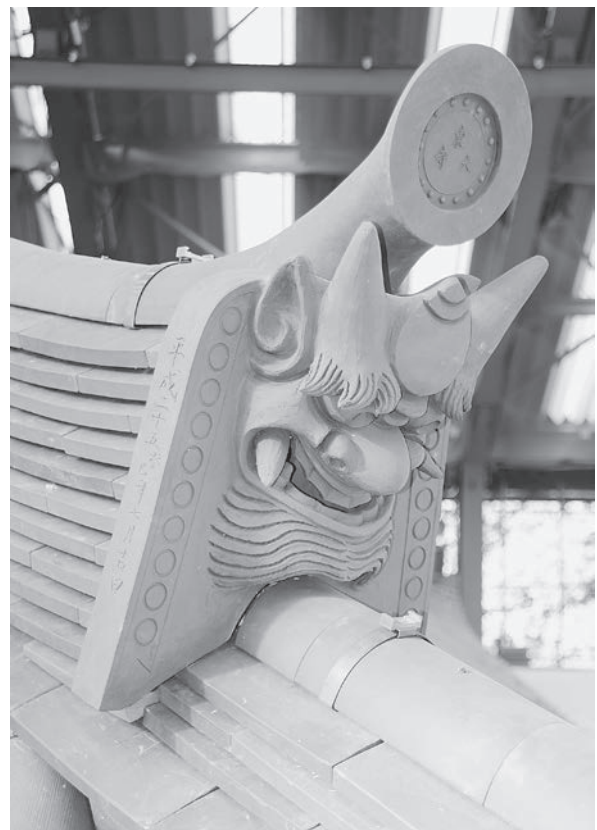
図56 取り替えた東北二の鬼瓦

股割りのない東北の二の鬼瓦は、割れも生じており再用に耐えられないと判断したため取り替えた。東北の一の鬼瓦を調査したところ、もとは二の鬼瓦として作られていたことが判明したので、補足瓦は、一の鬼瓦を二の鬼瓦として復原した形状として製作した。デザインについては髭の形状に物足りなさがあったので、籠使いを若干調整し、力強さを出した。

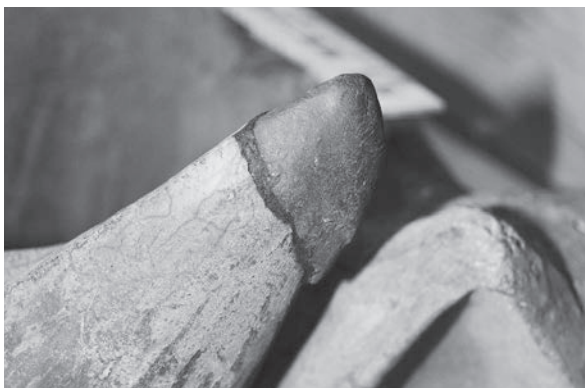
図62 鬼瓦の角の補修

鬼瓦の角や牙の先端は、すでに折れたものを修理したり、欠失したりしている箇所が見受けられたので、補修を行った。欠失している部分は、形状を想定して瓦を焼いた。折れていた部分を修理していたものは再用した。接合面にはステンレスの細い棒を太柄とし、修理前と同様に漆にて接着した。

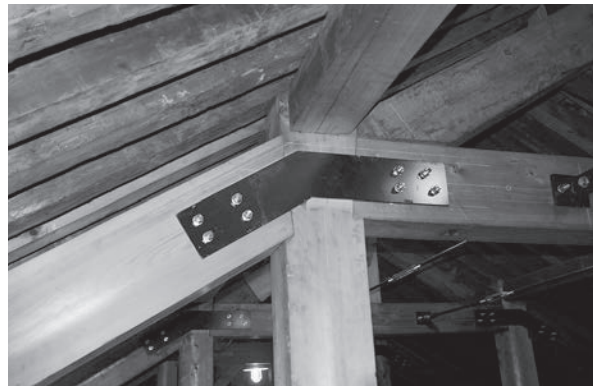
図79 A金物  
既存の金物は取り外した。

ニ A金物の位置にあった既存の金物は撤去した。

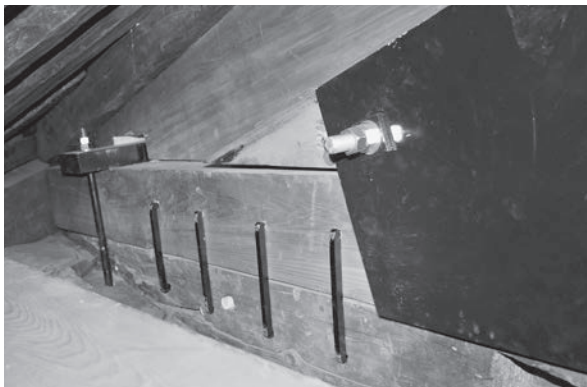
図84 H金物先の鋸補強  
隅行の陸梁（上）と隅木受尾垂木を繋いだ。

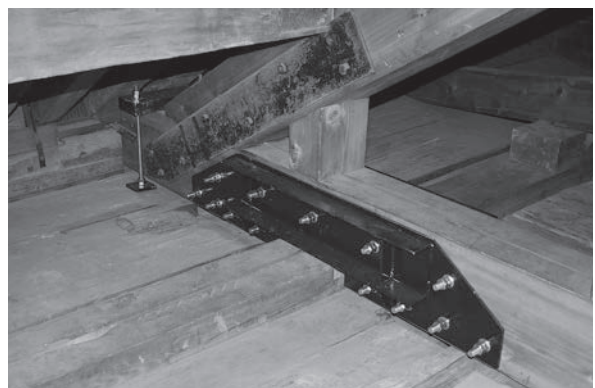
図81 F金物とG金物の吊元  
既存の金物は活かした。奥がG金物の吊元。

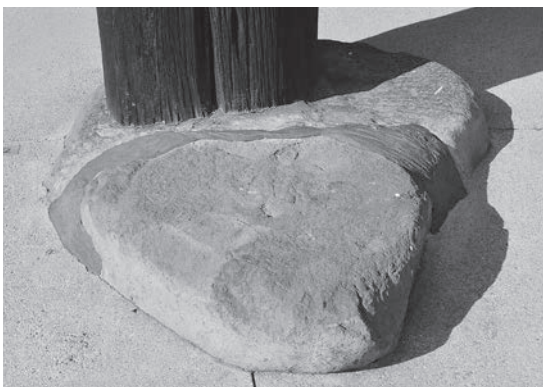
図87 礎石の補修

礎石には割れているものがあり、その割れをモルタルで修理していたが、それが剥離している箇所があったので、再度モルタルで補修した。また、床下土間は大正二年の修理時に洗い出しで仕上げられていたが、部分的に破損が見られたので、柱礎石際や目地周辺を中心に補修を行った。洗い出しの配合は、豆砂利一mにセメント七〇〇kgを水で混ぜて練った。

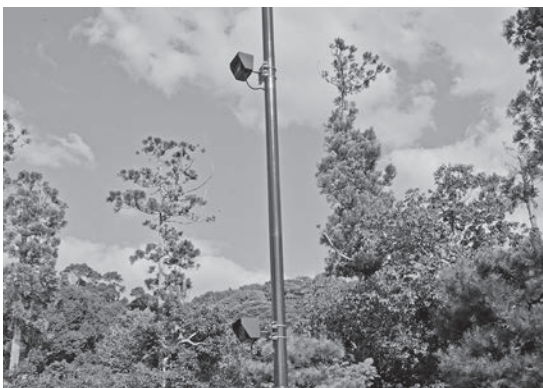
図88 炎感知器

正倉外部にある外灯のポールを利用し炎感知器を設置した。警戒範囲は、正倉の軒裏から束柱とし、外灯ポールは正倉の四隅にあり、それぞれに上下二基、合計八基を設置した。屋根部は瓦葺で避雷設備があることから、今回は警戒範囲外とした。機器は、赤外線三波長式（被防爆構造）とし、ステンレス製のハンガーレールとUボルトにて取付金物をポールに固定し、設置した。
