## 第二節 形式・技法の調査

## 第一項 平面計画

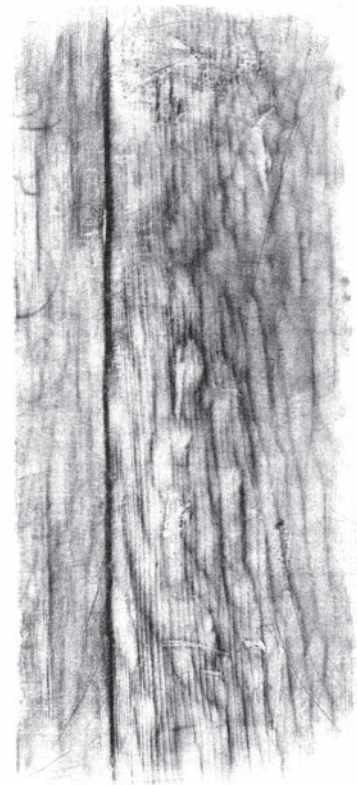
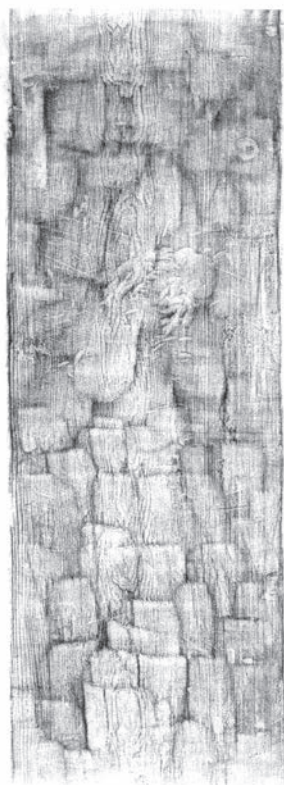
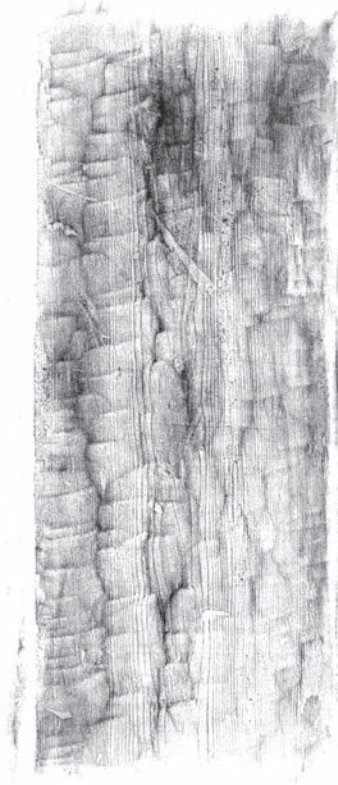
図136 校木加工痕摺本

中倉二階南面校木上面(槍鉋)

北倉二階北面校木(鉋)

北倉二階南面校木(鉋)

時代別は、目視だけではなかなか判断し難いが、北倉北側下から一段目の校木は大正材であるほかは大半の部材は当初材と見られ、所々埋木や矧木が施されている。中倉内部から見ると、南倉北側、北倉南側の校木に槍鉋の加工痕がよく残っている。校木内面は蛤刃の鉋によると見られる丸刃の痕跡と、やはり鉋であるが斜めに直刃の加工痕が見られた<sup>(注七)</sup>。

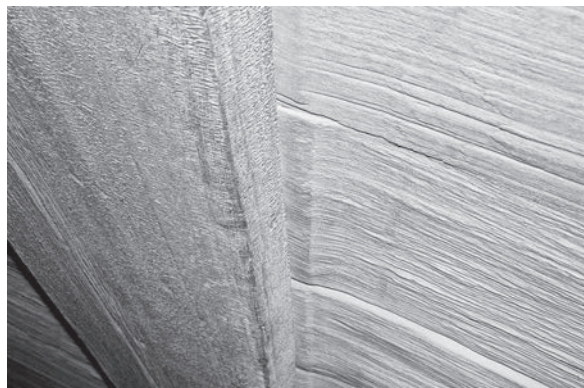
図138 板掛け摺本 縮尺 1:5  
北倉一階東北四天柱東面

板掛け摺本 縮尺 1:5  
北倉一階東北四天柱東面

各倉中央間の柱通りに四本、円柱の四天柱を立てる。柱径は各倉ともばらつきはあるものの、一階で計測すると三四〇mm前後、二階柱頂部で三〇〇mm前後と先細りに造る。槍鉋の加工痕が残されていて、すべて当初材と見られる。また各倉の一階四天柱東・西面と、中倉南・北面四天柱通りに約一八〇mmの添柱を、長さ約三六〇mmの横木を飼い込み床板上に立て、二階床梁を受けている。添柱も当初材と見られ、槍鉋の加工痕が見られる。四天柱南・北面には、線型を付けた板掛

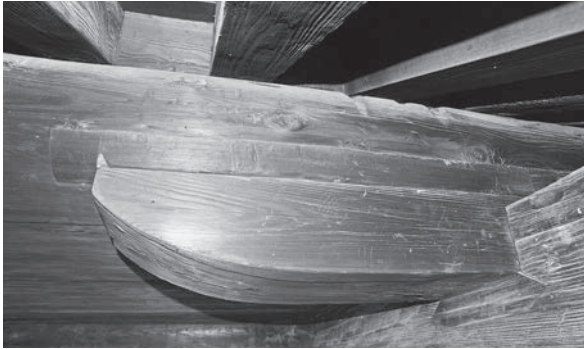
図142 舟肘木造り出しが欠き取られた痕跡  
南倉東南隅（い通り）南面西方。

舟肘木は、大梁を中心に左右対称になるはずの部材であるが、現状は左右で長さが違うものが散見され、中古に舟肘木を切り縮めるような改造を受けたのではないかと思われる。その根拠として、丸桁の下端に元の長さを示すと思われる鑿打ちの跡や鋸挽きの跡があり、その間隔を計測すると、今より長い左右対称の舟肘木が想定できることが上げられる<sup>(注八)</sup>。

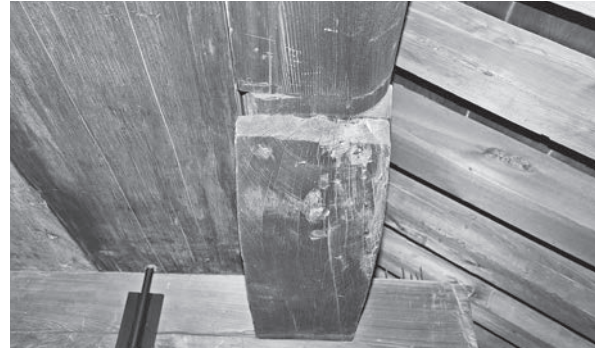
図140 丸桁内側にも丸面が取られている例  
西面八通り（南倉）舟肘木の北方。

またなかには、軒天井側の下端に丸面を付けている材料があった。中古に前後を入れ替えて使用したものかと思われたが、小屋裏は仕上げられた形状にはなっておらず、単純に誤って加工されたものと判断できる。

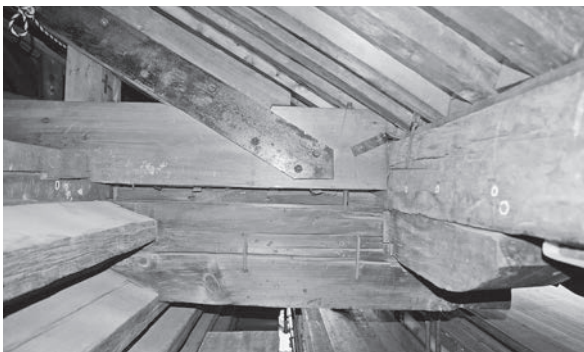
図143 大梁先の部材の取り合い  
軒天井板を外したところ。東面二通り（北倉）。

大梁は、成三九〇〜四一五mm、幅二七二〜三〇八mmを下から一九段目の桁行方向校木及び四天柱上の大斗の上に載せ、先端を持ち出し、丸桁下の舟肘木を受ける。桁行方向二〇段目の校木の上端と大梁先端が揃い、軒天井板及び小屋裏床板を載せる。桁行方向の二〇段目の校木は大梁によって分断される。

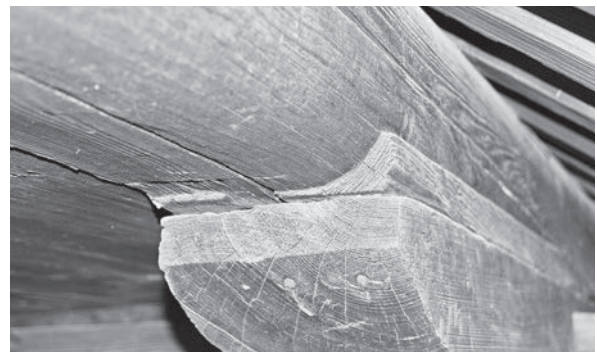
図141 丸桁に残る鑿打ち痕跡  
北面は通り（北倉）舟肘木の東方。

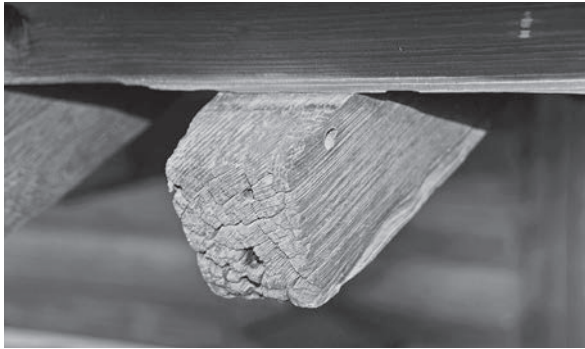
図147 当初飛檐垂木の鼻先  
天端風蝕痕により当初の茅負の位置がわかる。

時代別については、当初材が半数近く残されている結果となったが、地垂木同様、当初材の数が変わる可能性がある。また、当初材でも鼻先が切られているものも多く見られた。当初における飛檐垂木の茅負からの出は、六〇mm内外を測ることができ、奈良時代の例からするとやや長めである。

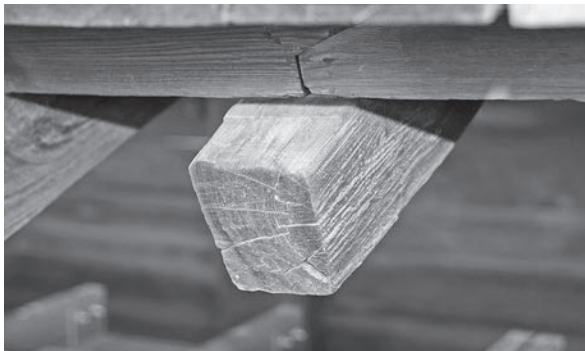
図148 鼻先を切られた当初飛檐垂木  
鼻先の風蝕から切られたことが窺える。

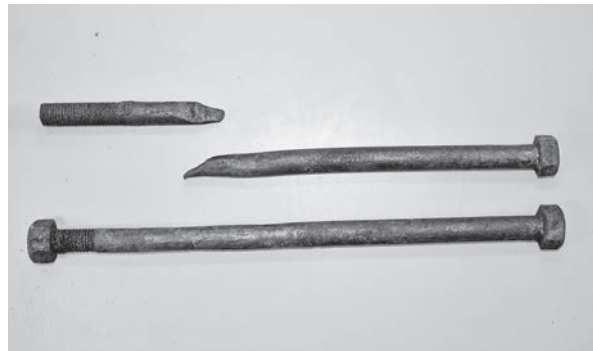
図146 トラス金物のボルト  
隅行のボルトは長く、途中で鍛接されていた。

トラスの各接点は、金物を用いて固定されていたが、金物はすべて鉄に焼漆塗装が施されていた。今回取り外したボルトはすべて鍛接で継がれ、必要な長さに造られていたが、うまく接合されず接合面が取れているものが見られた。また座金の破断した断面をみると層状になっており、ナットも個々に寸法が異なっていて、一つ一つ鍛造されていると見られる。ボルトがなぜ継がれたものが使われたかについては、明治期の修理で使用したボルトを再利用したとも考えられるが定かではない。

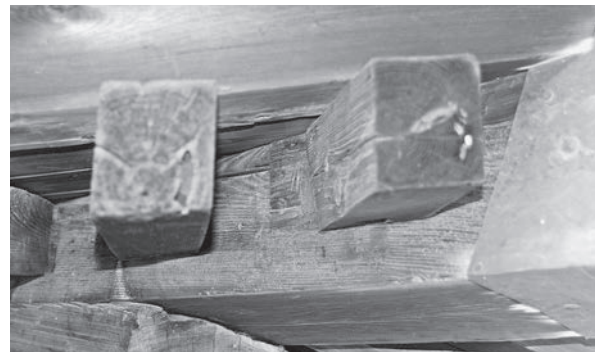
図149 飛檐隅木に残る痕跡の埋木

また、現在は論止垂木が納まるように配されているが、当然奈良時代当初は論止垂木はない。隅木は後述のように四箇所中三箇所は当初材と見られ、各側面には埋木があり、現在の垂木が付け直されていることが明らかである。

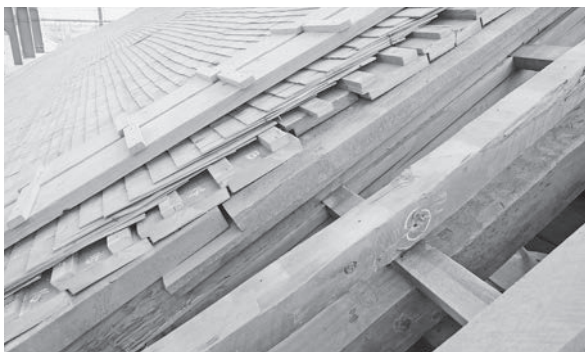
図152 野地の状況  
調査のため二重野地は切断して解体した。

堅固な二重野地で、大正修理時に雨漏り防止の策として作られた。

二重野地は、野垂木上に板幅約二二五〇二七二mm、厚三三〇三五mmを横に張り、勾配の下手を幅約一五mm、深さ約二二mm決り、一方の板の上手と張り重ねる。

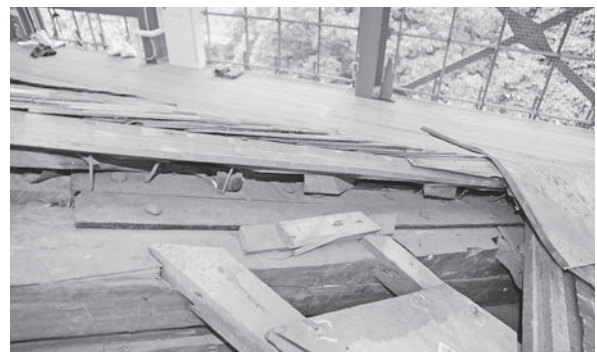
図150 地隅木上端の鉄材補強

隅は、隅木受尾垂木を真隅に納め、舟肘木と丸桁を組み、その上に地隅木、飛檐隅木を架ける。垂木勾配が平で六寸勾配、妻で七・二寸勾配と勾配が異なるため、勾配が急な妻側に隅木を振って納めている。東南隅の隅木は大正修理で取り替えられており、地隅木と飛檐隅木を檜の一木で造っている。その他の地隅木・飛檐垂木は当初材で、地隅木には大正期の修理で天端から鉄材を挿入して補強されていた。
