# 六、古写真

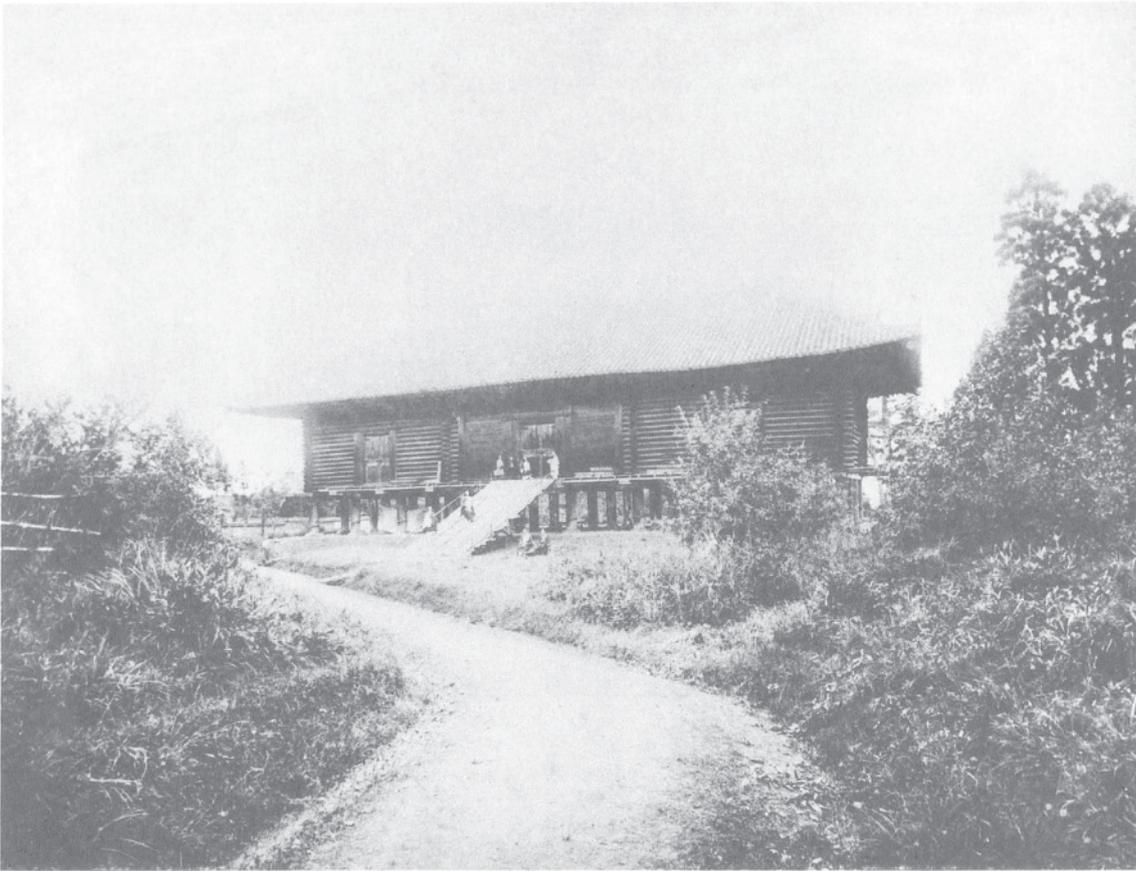
223 壬申検査の時の正倉院正倉遠景

明治五年に壬申検査と称して宝物の確認が行われた際の正倉院正倉の東面遠景。軒支柱はない。  
(東京国立博物館所蔵、「東大寺校倉（正倉院）」、Image：TNM Image Archives)

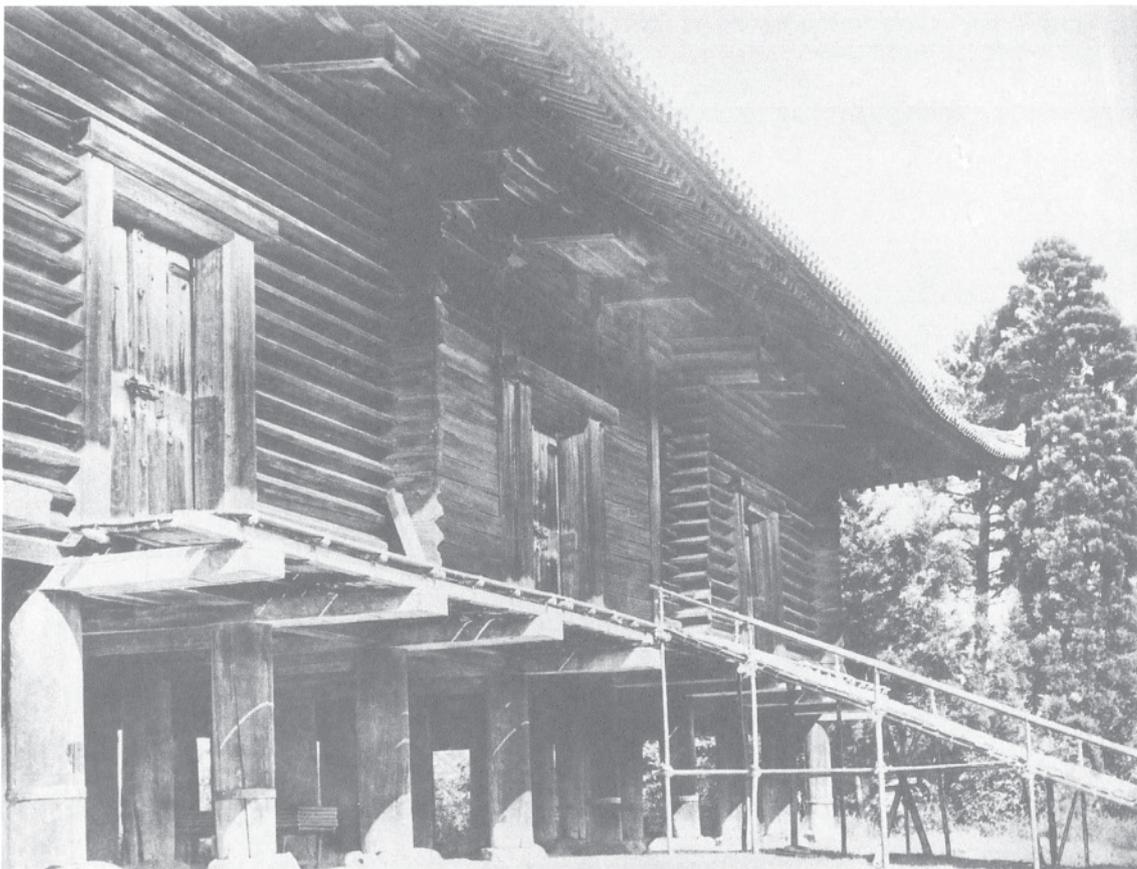
224 壬申検査の時の正倉院正倉

東面を東南より見る。台輪上に板が敷並べられ、中央に登棧橋がかかっている。屋根の東北隅の軒先が乱れている様子が見える。(東京国立博物館所蔵、「正倉院」、Image：TNM Image Archives)

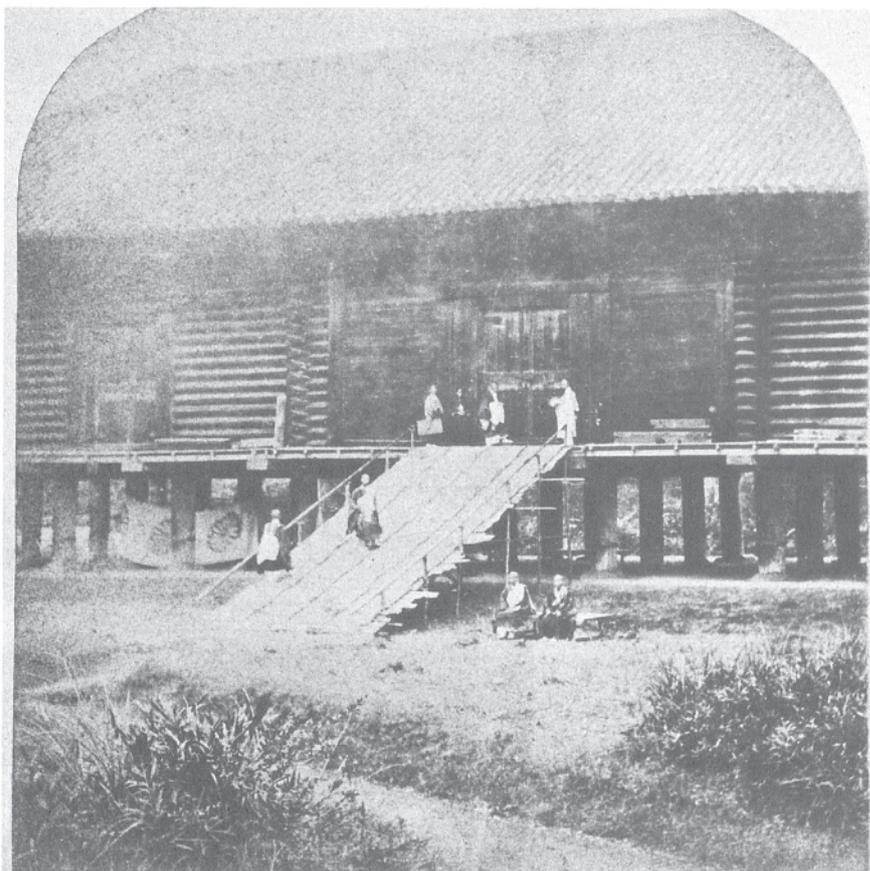
226 壬申検査の時の中倉  
図版写真223と同じアングルで東面の中倉付近をステレオカメラで撮影したもの。  
(東京国立博物館所蔵、「正倉院」、Image : TNM Image Archives)

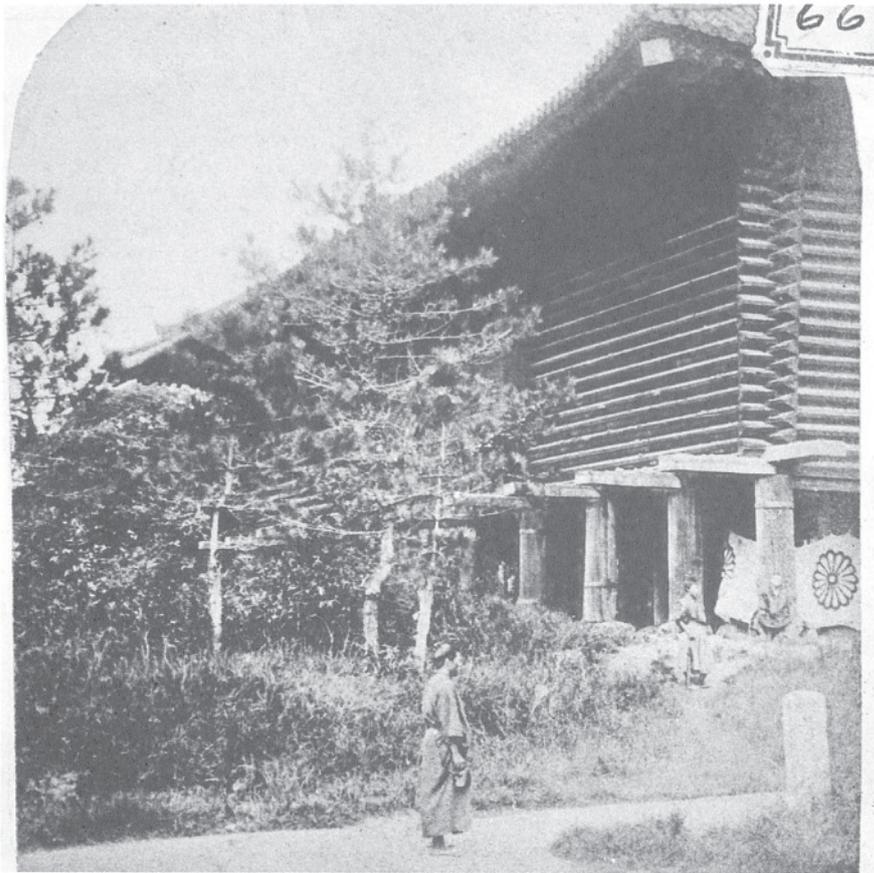
227 壬申検査の時の正倉西面  
西南より見る。  
(東京国立博物館所蔵、「正倉院」、Image : TNM Image Archives)

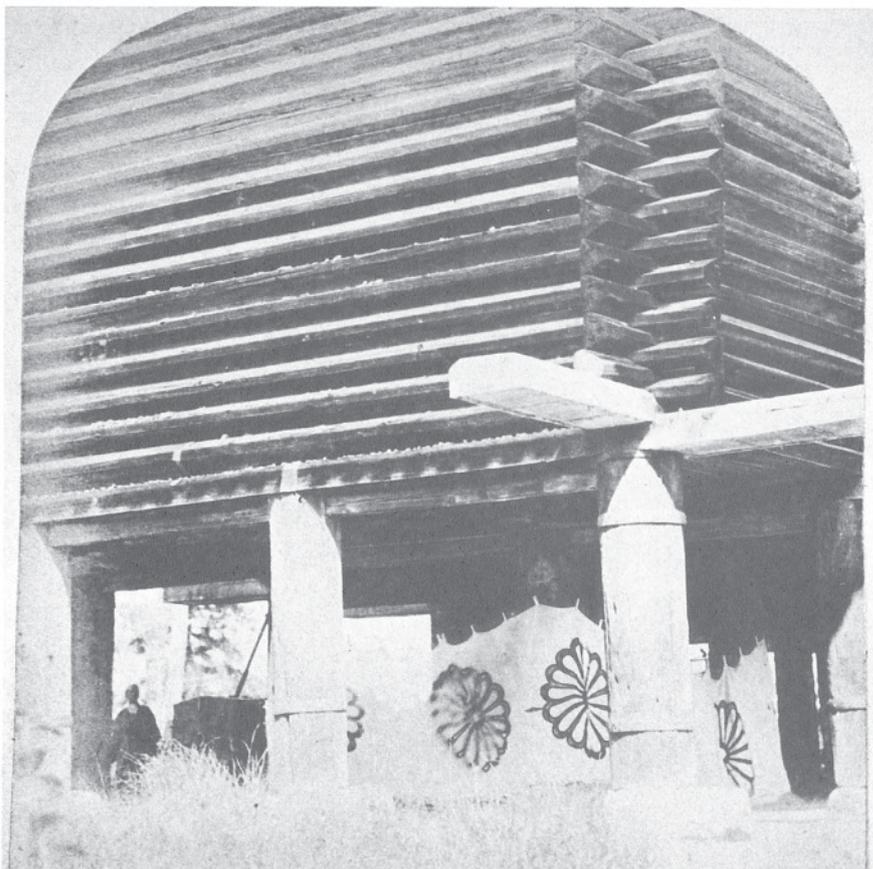
228 壬申検査の時の南倉南面詳細  
南倉の東南隅あたりを東南より見る。  
(東京国立博物館所蔵、「正倉院」、Image : TNM Image Archives)

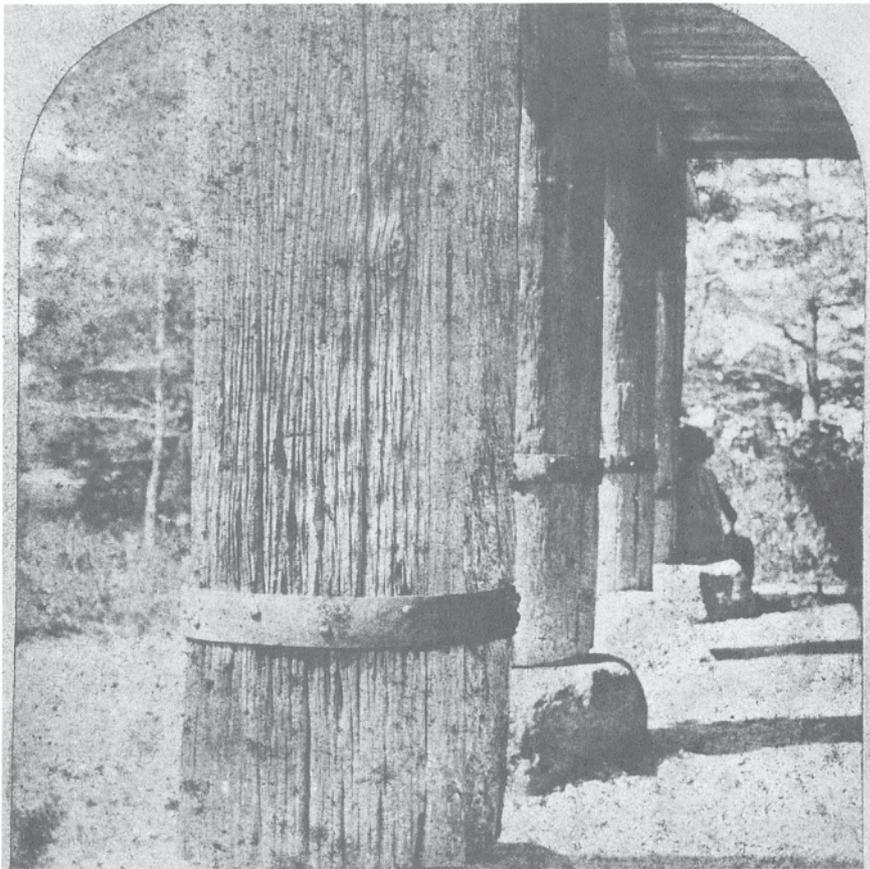
229 壬申検査の時の南倉東柱

南側の東柱列を東より見通す。明治五年には、東柱の礎石が地表より非常に出ていたことが確認できる。

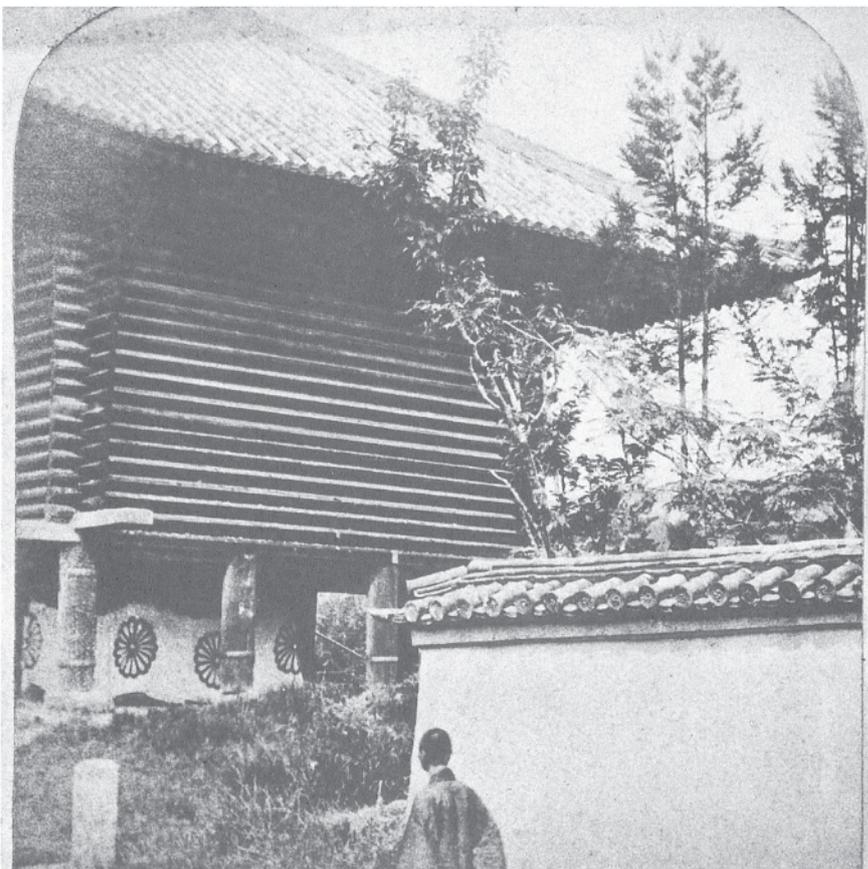
230 壬申検査の時の南倉南面

西南より見る。現在このあたりに土塀はなく、天保期の開封図から見ると塔頭金珠院の土塀と思われる。

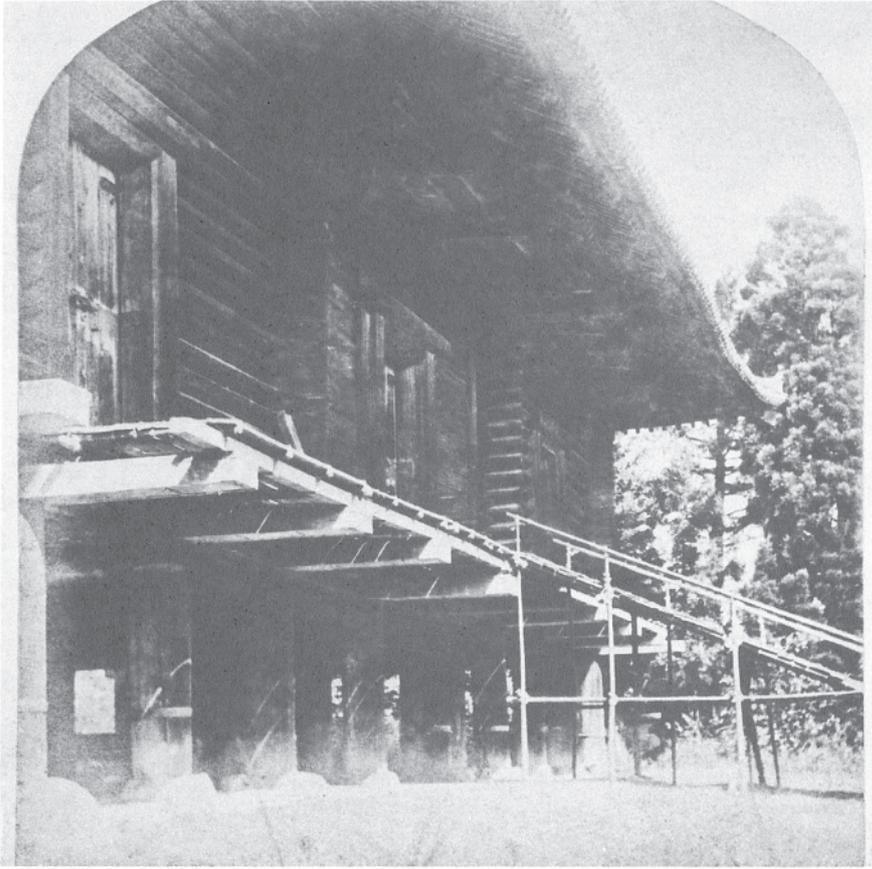
231 壬申検査の時の正倉東面  
東南より見る。図版写真224と同じカットのステレオ写真。  
(東京国立博物館所蔵、「正倉院」、Image : TNM Image Archives)

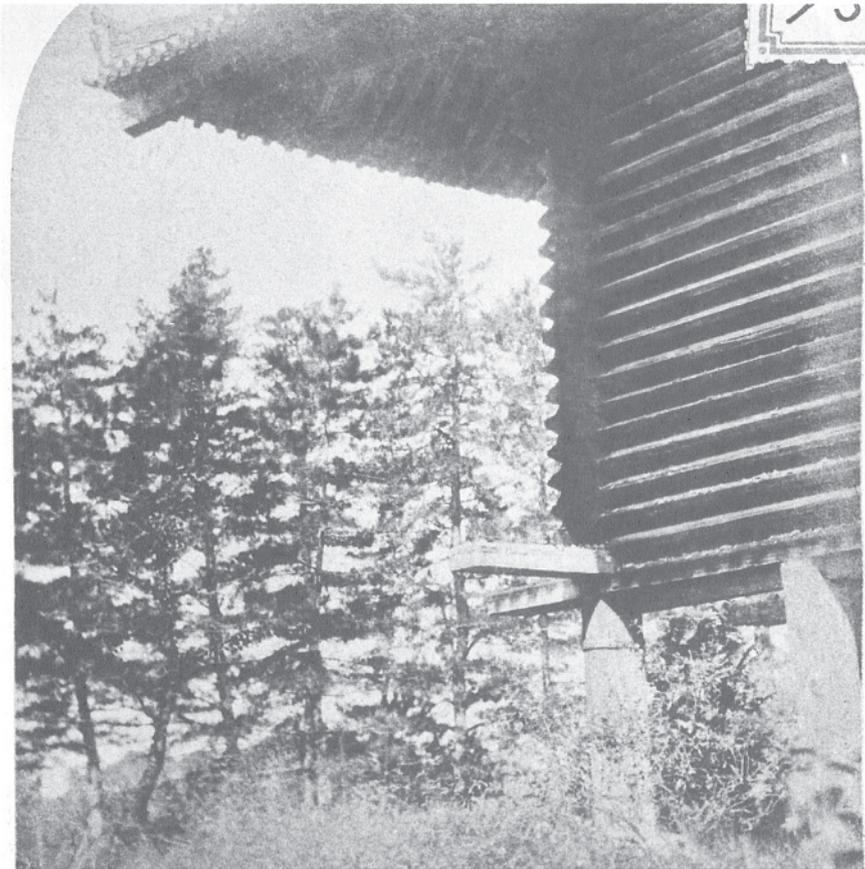
232 壬申検査の時の南倉西南隅  
東南より見る。  
(東京国立博物館所蔵、「正倉院」、Image : TNM Image Archives)

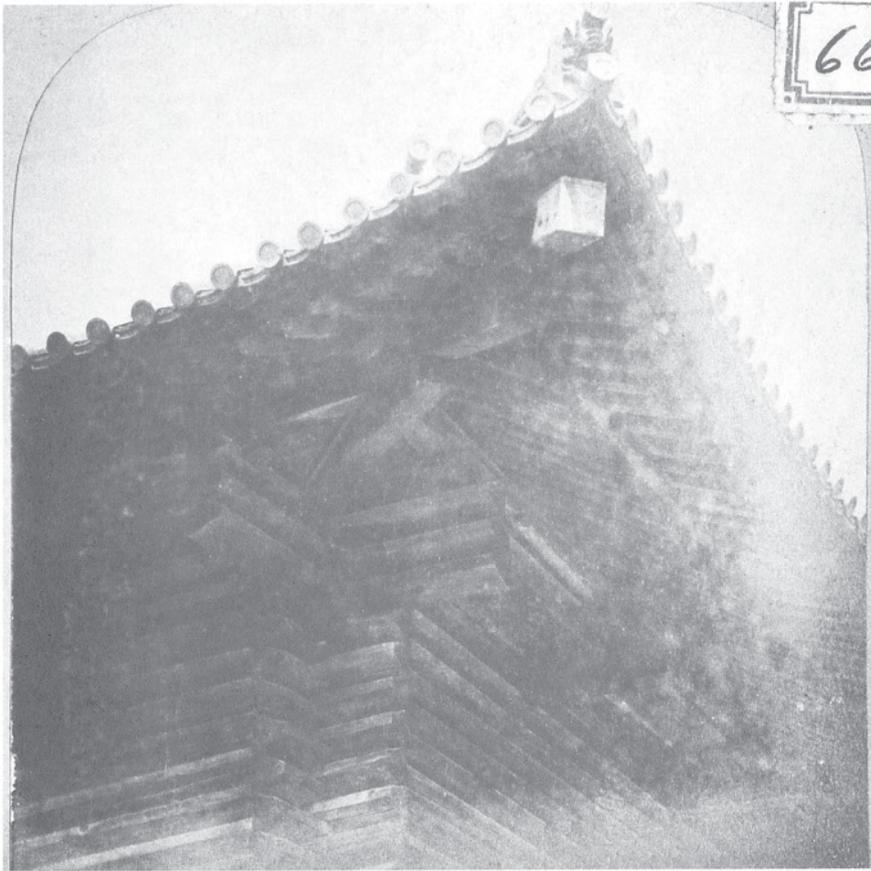
233 壬申検査の時の正倉隅軒見上げ  
鬼瓦から東南隅と思われる。  
(東京国立博物館所蔵、「正倉院」、Image : TNM Image Archives)
