■ これまでの工事の経過

■ 工事概要

正倉の屋根本瓦葺

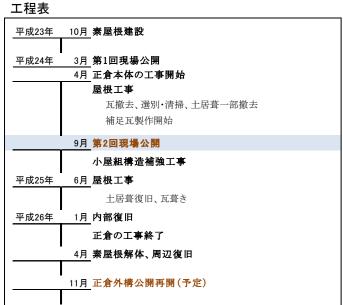
屋根 瓦は全て丁寧におろし、目視及び打音検査により 再用・不再用の選別を行います。

補足瓦の形状は天平期の瓦に倣い製作します。瓦 の葺き方は、再用古瓦を使用する屋根面については、 湿式工法(土葺:土を敷く)、新しく製作した補足瓦のみ を使用する屋根面については、乾式工法(空葺:土を敷 かない)で葺く計画です(瓦の葺替 約36,000枚)。

土居葺は、小屋組補強に伴い野地板を解体する部 分及び腐食破損部分について取り替えます。

小屋組 陸梁を鋼材で補強し、大梁を吊り上げることで丸 桁が現状以上に垂下しないように補強する計画です。

校木組 校木組に隙間のある部分は、間に埋木を施しま す。【正倉の大きさ:間口約33m、奥行約9.4m、床下約2.7m、総高約 14 m

素屋根 正倉を保護するために素屋根で全体を覆います。 併せて一般の見学者の通路としても供用可能な作業デ ッキを設けます。鉄骨構造で鉄骨の使用重量は約360ト ン。大きさは約35m×約48m、高さ約19mです。

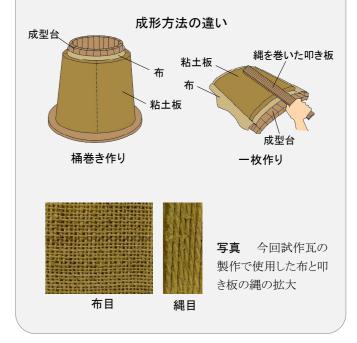
「桶巻き作り」平瓦は、円錐台形の成型台に粘土板 を巻き付けて成形した粘土円筒を、4枚に縦割りにし て作ります。それに対し「一枚作り」は、凸形の成型台 の木型に一枚一枚粘土板をのせ成形するものです。 いずれの方法においても成型台から粘土板をはがし やすいようにあらかじめ布を巻いておき、成形の際に は縄を巻いた叩き板で叩きます。そのため表面に布 目、裏面に縄目がつくのです。

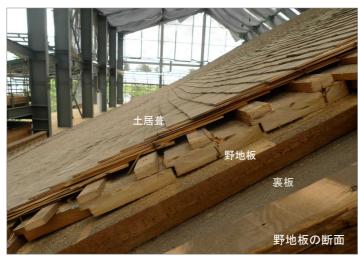
日本書紀によると 588 年に百済から瓦博士が渡来 し、この時に日本に瓦の製作技術が伝来したとされ、 時代の経過と共に瓦の製作方法は変わっていきま す。正倉の創建頃は、平瓦の製作方法が「桶巻き作 り」から「一枚作り」に変わった頃と言われています。
