開催日 平成24年9月21日～23日

主催者 宮内庁京都事務所、宮内庁正倉院事務所

正倉は、長いあいだ正倉院宝物を守ってきた倉庫です。現在、国宝に指定されています。

今回の整備工事は、大正2年以来の約100年ぶりとなる本格的な工事です。大正の時は屋根・壁・柱などを一度解体して組み立て直す工事でしたが、今回は校木の壁や柱などの解体は行わず屋根の瓦の葺き替えと建物の構造補強を行います。

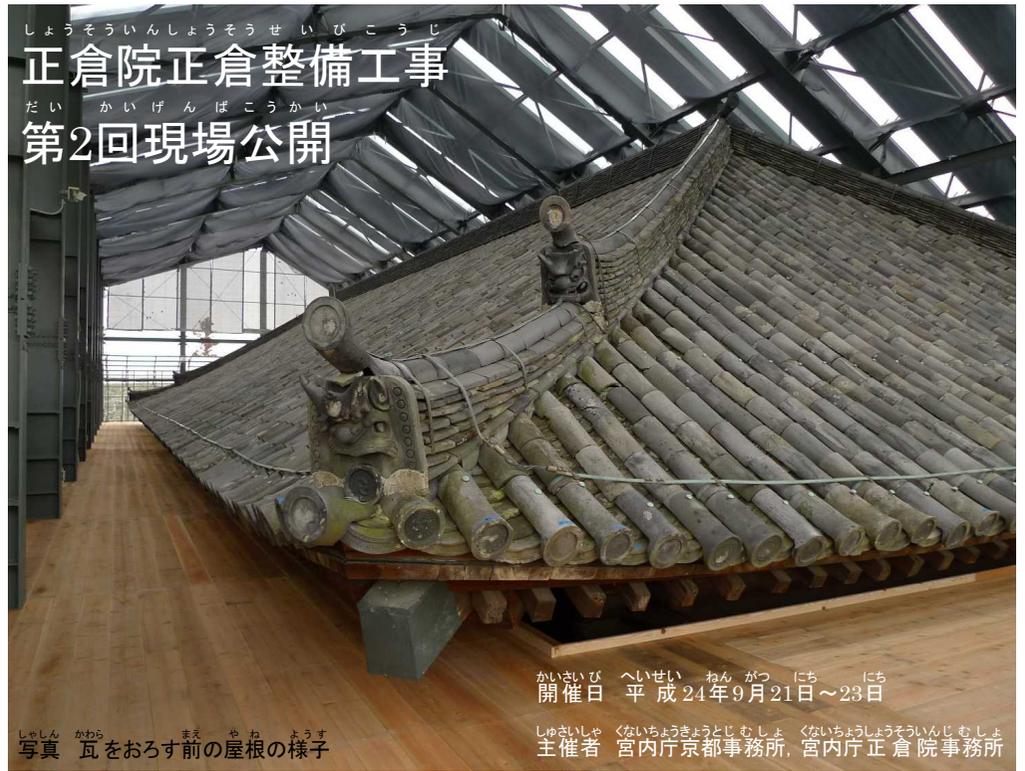
写真 瓦をおろす前の屋根の様子

3階では、正倉の屋根が見えます。地面から屋根の上までの高さは約14 m になります。傷んだ瓦は取り替えて、建物がながもちするように、というのが100年ぶりに工事をおこなう大きな目的です。今は約36,000枚もの瓦を全ておろした状態です。瓦1枚1枚を職人さんが目で見たり叩いた音を聞いたりして、使えるかどうか判断しています。

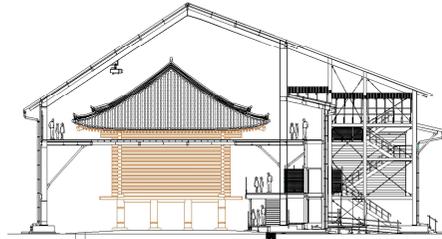
すやねがいようす  
素屋根の概要図

みなさんがけんがくで歩く建物は素屋根とい  
います。素屋根は、工事をする時に正倉を  
雨から守るため、その外側におおいかけた  
たてものしょうそうこうじしゅうりょうごとはず  
建物です。正倉の工事終了後には取り外し  
ます。この素屋根の大きさは、約35 m × 約  
48 m で、高さは約19 m です。

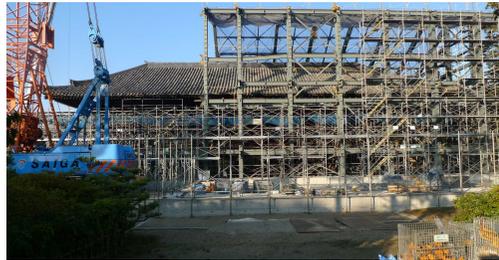
すやねこうじちゆう  
素屋根工事中

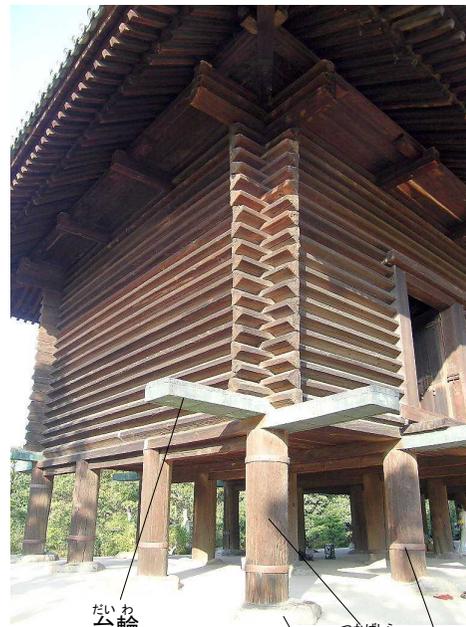
1階では、倉を支える40本の束柱が見  
えます。この床下の高さが約2.7 m。自然  
石の礎石の上に立っており、束柱の直径  
は60cm程です。

一部の束柱は鎌倉時代に交換してい  
ますが、それ以外の束柱はほとんど創建  
当時の木だと思われま。じっくり観察し  
てみてください。表面がもろくなってデコボ  
コしています。約1250年も正倉を支えて  
あめかぜに耐えてきた証です。

束柱に巻いてある鉄のタガや台輪の  
銅板は江戸時代につけられたものです。  
これらの一部は錆などでわるくなっていま  
すが、今回の工事では特に修理はせずそ  
のままにしておきます。

だいわ  
台輪  
そせき  
礎石  
つかばしら  
束柱  
タガ

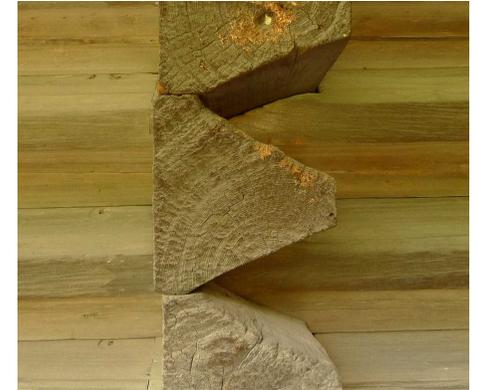
2階上がると、独立した入口をもつ三  
つの倉が並ぶ正倉の構造がよくわかりま  
す。北(正面向かって右)から順に、  
北倉・中倉・南倉という名前がついていま  
すが、三角の校木を組み上げた両端の倉  
(校倉造り)と、あいだに挟まれた中倉の  
作り方の違いに気がつきましたか？ そう、  
中倉は校木を使わず、板で壁を造ってい  
ます(板倉造り)。材木は檜。建物正面の  
長さ(間口)は約33 m です。

あぜぎだんめん  
校木の断面

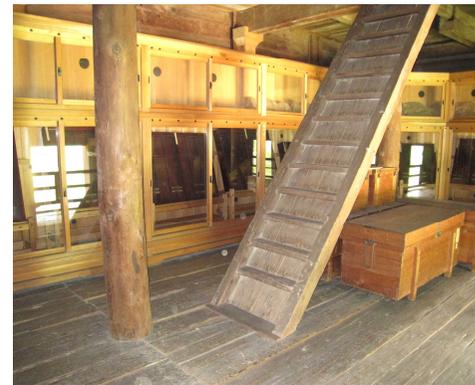
こうじまえちゆうそうないぶ  
工事前の中倉内部

北倉の扉が開いていますね。のぞいてみてください。工事のために明治時代に造られ  
た展示ケースを搬出し、屋根面にあけた開口から太陽の光が入ってきています。壁は  
普段見ることができない校木の内側です。

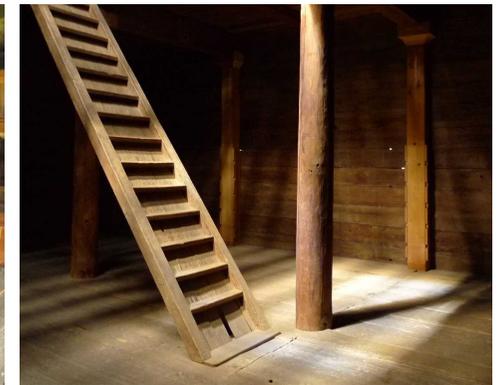
けんさいほくそうないぶ  
現在の北倉内部
