正倉院正倉整備工事
第3回現場公開

開催日 平成25年3月15日~17日

【正倉】

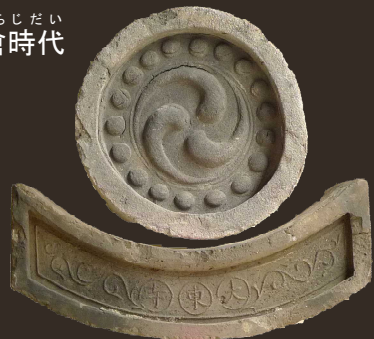
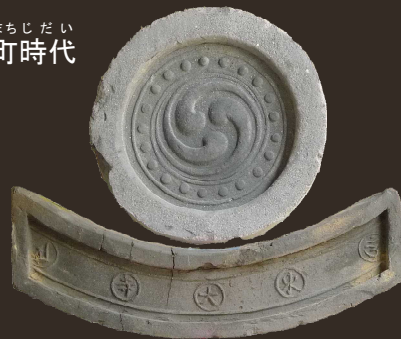
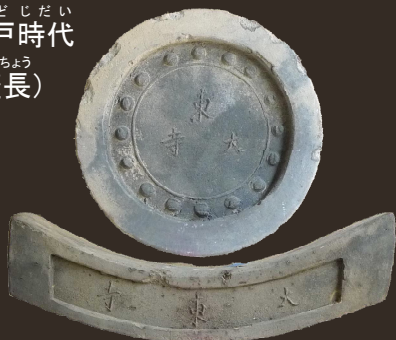
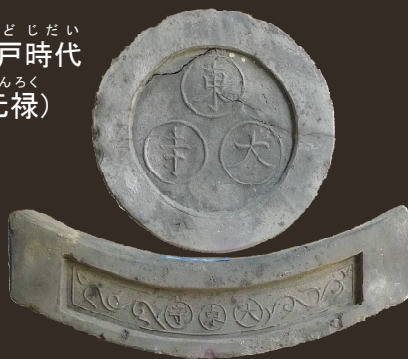
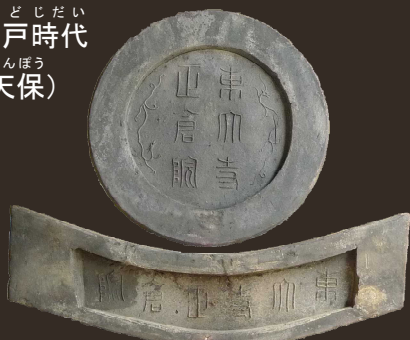
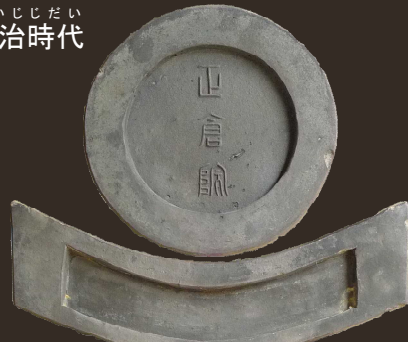
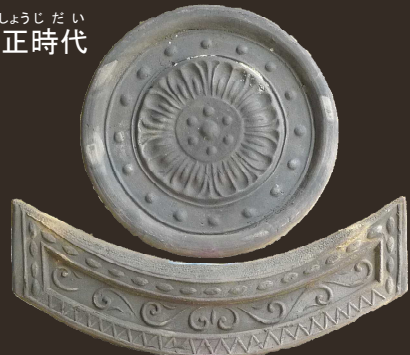
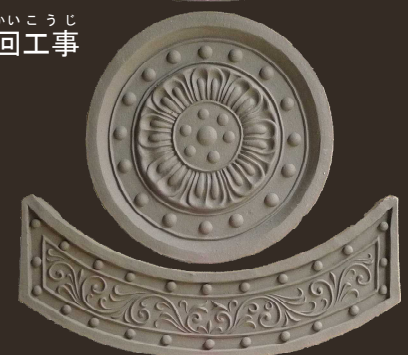
時代による瓦の文様のちがひ (軒丸瓦と軒平瓦)

3階では、正倉の屋根が見えます。地面から屋根の上までの高さは約14 mになります。今は約35,400枚もの瓦を全ておろした状態で、下地の薄板を重ねた「土居葺き」が現れています。屋根の一部には穴があいていますね。その奥には屋根を支える骨組みを黒い鉄の板で補強した様子が見られます。傷んだ瓦は取り替えて、『建物がながもちするように』というのが100年ぶりに工事をおこなう大きな目的です。軒先に使った瓦には、蓮華や唐草、文字などの飾りがあります。その文様や形から、いつごろ作った瓦かがわかり、修理の歴史を知ることができます。

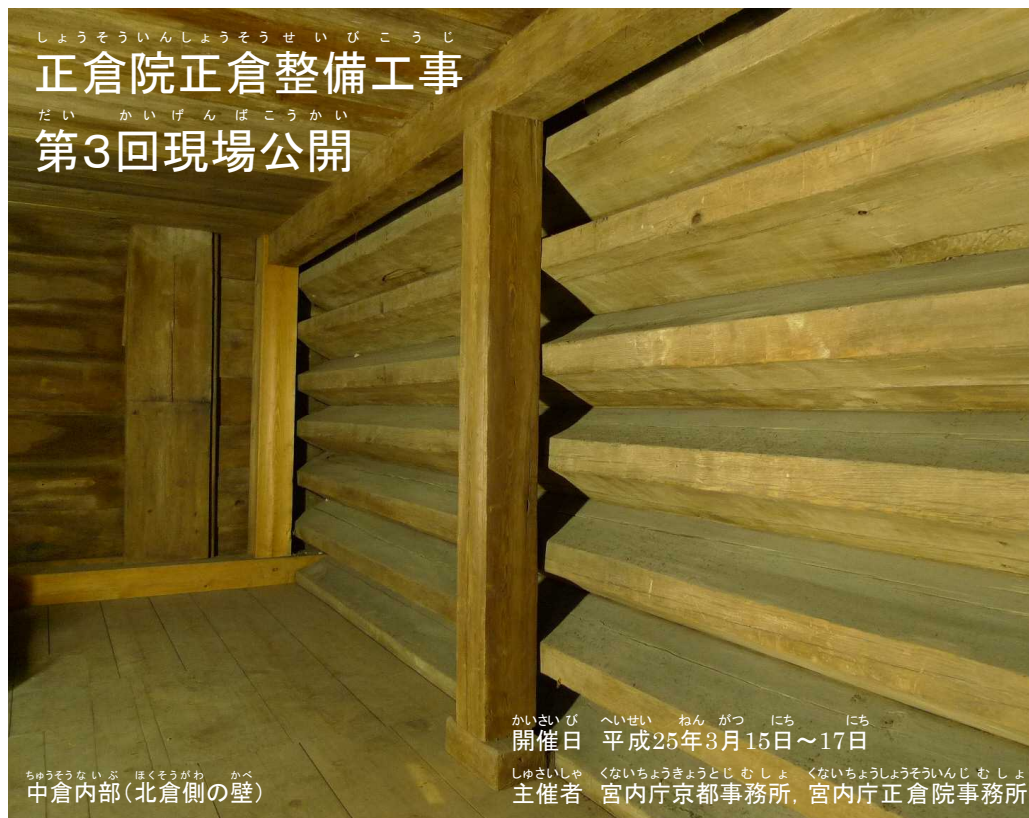
中倉内部(北倉側の壁) 主催者 宮内庁京都事務所、宮内庁正倉院事務所

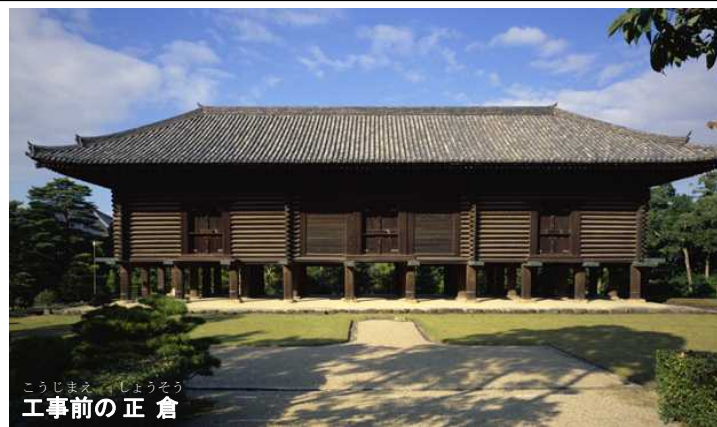
こうじまえ しょうそう
工事前の正倉

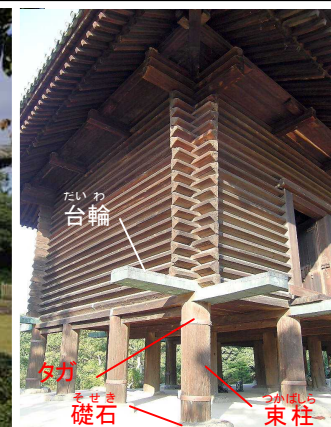
1階では、倉を支える 40本の東柱が見えます。この床下の高さが約2.7 m。自然石の礎石の上に立っており、東柱の直径は60cm程です。

一部の東柱は鎌倉時代に交換していますが、それ以外の東柱はほとんど創建当時の木だと思われます。じっくり観察してみてください。表面がもろくなってデコボコしています。約1250年も正倉を支えて雨風に耐えてきた証です。

東柱に巻いてある鉄のタガや台輪の銅板は江戸時代につけられたものです。これらの一部は錆などでわるくなっていますが、今回の工事では特に修理はせずそのままにしておきます。

たいわ
台輪
タガ
礎石
東柱

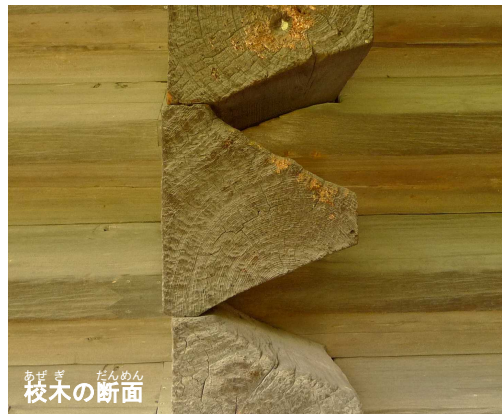
2階に上がると、独立した入口をもつ三つの倉が並ぶ正倉の構造がよくわかります。北(正面向かって右)から順に、北倉・中倉・南倉という名前がついていますが、三角の校木を組み上げた両端の倉(校倉造り)と、あいだに挟まれた中倉の作り方の違いに気がつきませんか？ 中倉は校木を使わず、板で壁を造っています(板倉造り)。材木は檜。建物正面の長さ(間口)は約33 mです。

あぜぎ だんめん
校木の断面

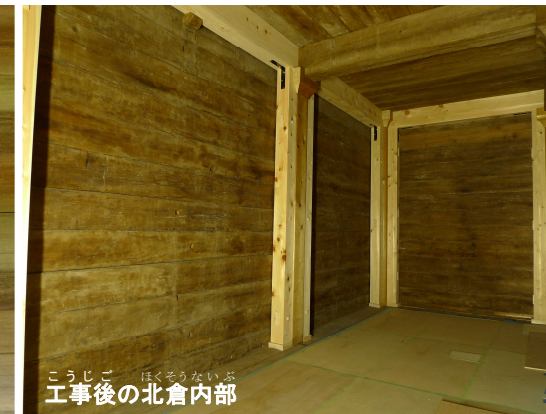
中倉、北倉の扉が開いていますね。のぞいてみて下さい。壁は普段見ることができない校木の内側です。

こうじご ぼくそうないぶ
工事後の北倉内部
