## ■ これまでの工事の経過

## ■ 工事概要

# 正倉院正倉整備工事 第4回現場公開

開催日 平成25年8月30日～9月1日  
 主催者 宮内庁京都事務所  
 宮内庁正倉院事務所  
<http://www.kunaicho.go.jp>

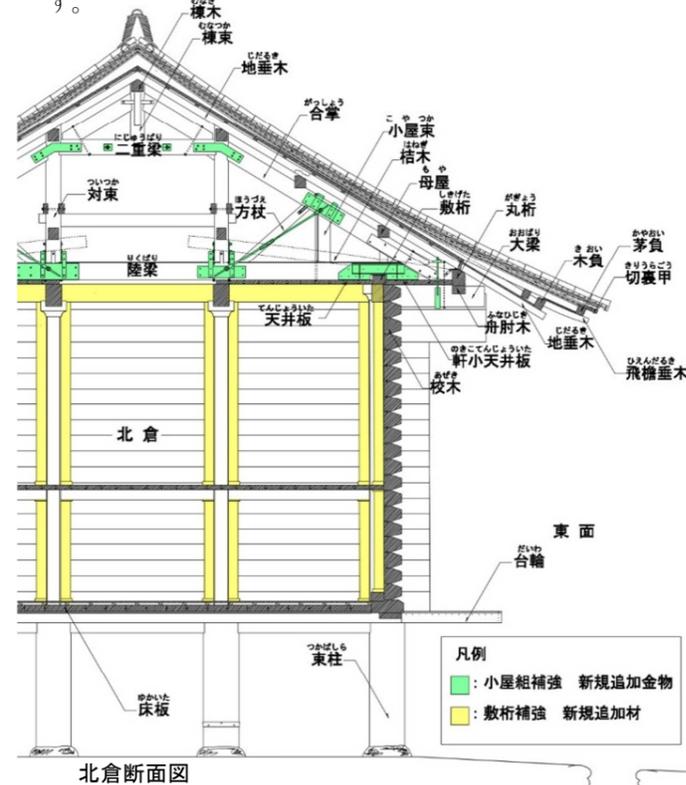
**小屋組** 屋根先端の垂れ下がりが懸念されていたので、丸桁が現状以上に垂下しないように、陸梁を鋼材で補強(下図、緑色部分)し大梁を吊り上げました。また、この原理によって丸桁を支えている椀木は、支点となっている敷桁を木材で補強(下図、黄色部分)することにより、支点の強度が増され、椀木の効果が高められます。これにより、丸桁の垂下を抑えられます。

**校木組** 校木組に隙間が生じている部分は、埋木を施しました。

【正倉の大きさ:間口約33m,奥行約9.4m,床下約2.7m,総高約14m】

**素屋根** 正倉を保護するために素屋根で全体を覆っています。併せて一般の見学者の通路としても供用可能な作業デッキを設けています。鉄骨構造で鉄骨の使用重量は約360トン。大きさは約35m×約48m、高さ約19mです。

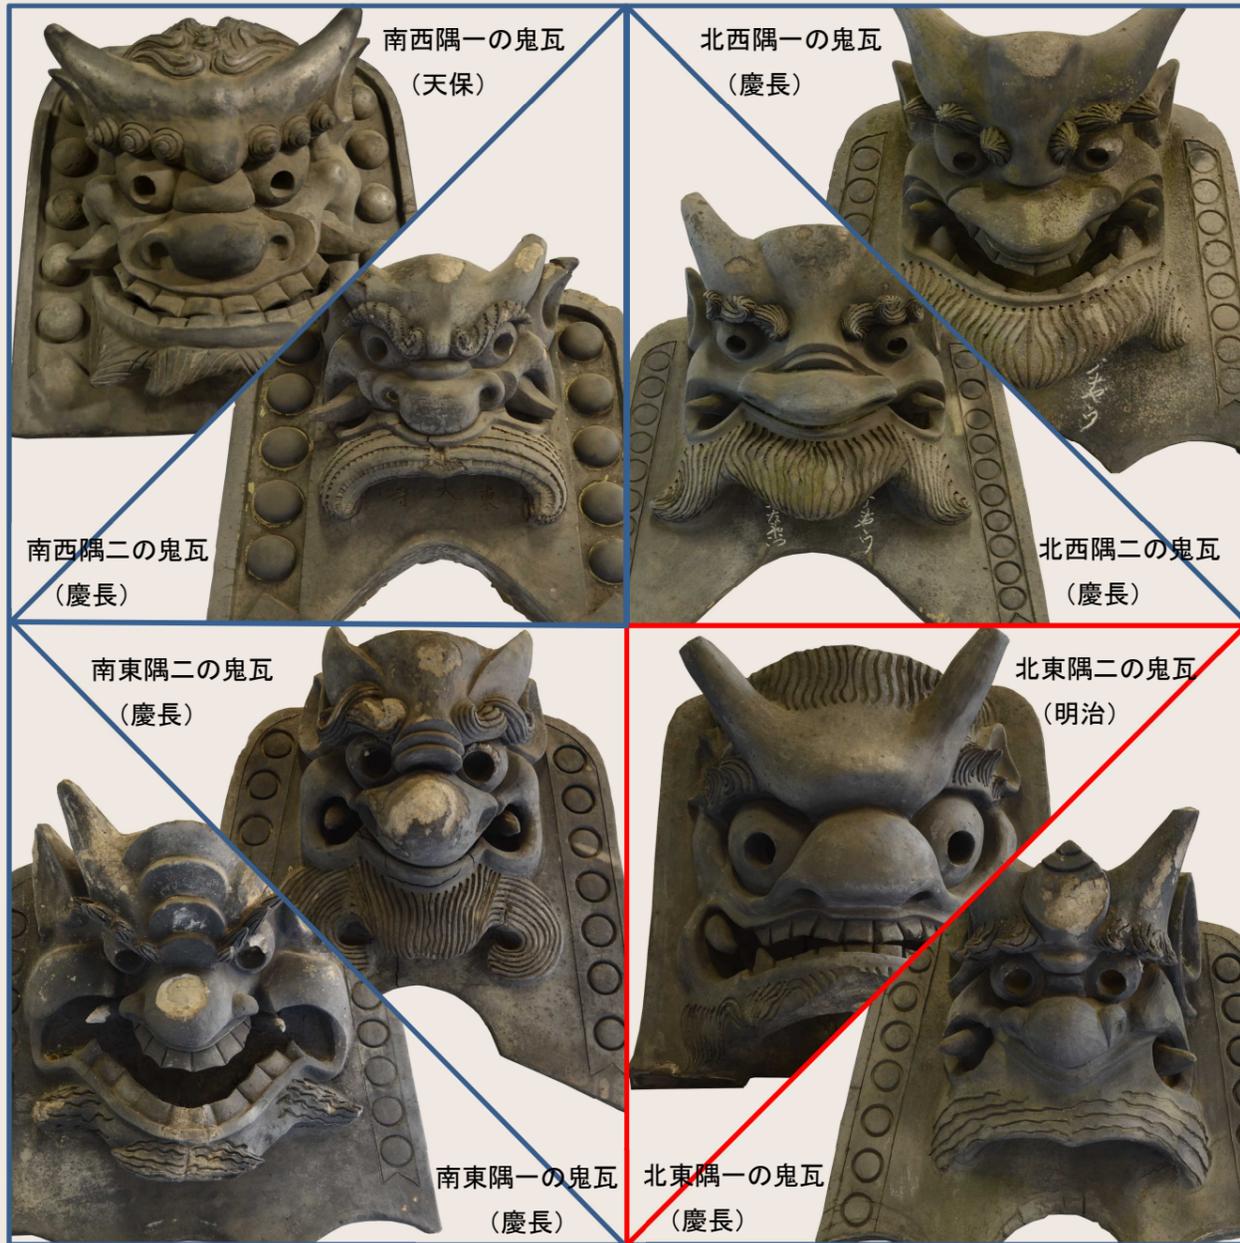
■ 正倉屋根の既存鬼瓦について ■

※赤枠部分は新規に製作する鬼瓦

今回、北東隅棟の二の鬼瓦は割れが大きく、使用に耐えないため、北東隅棟の一の鬼瓦に倣い、新規に作り直すことにしました。

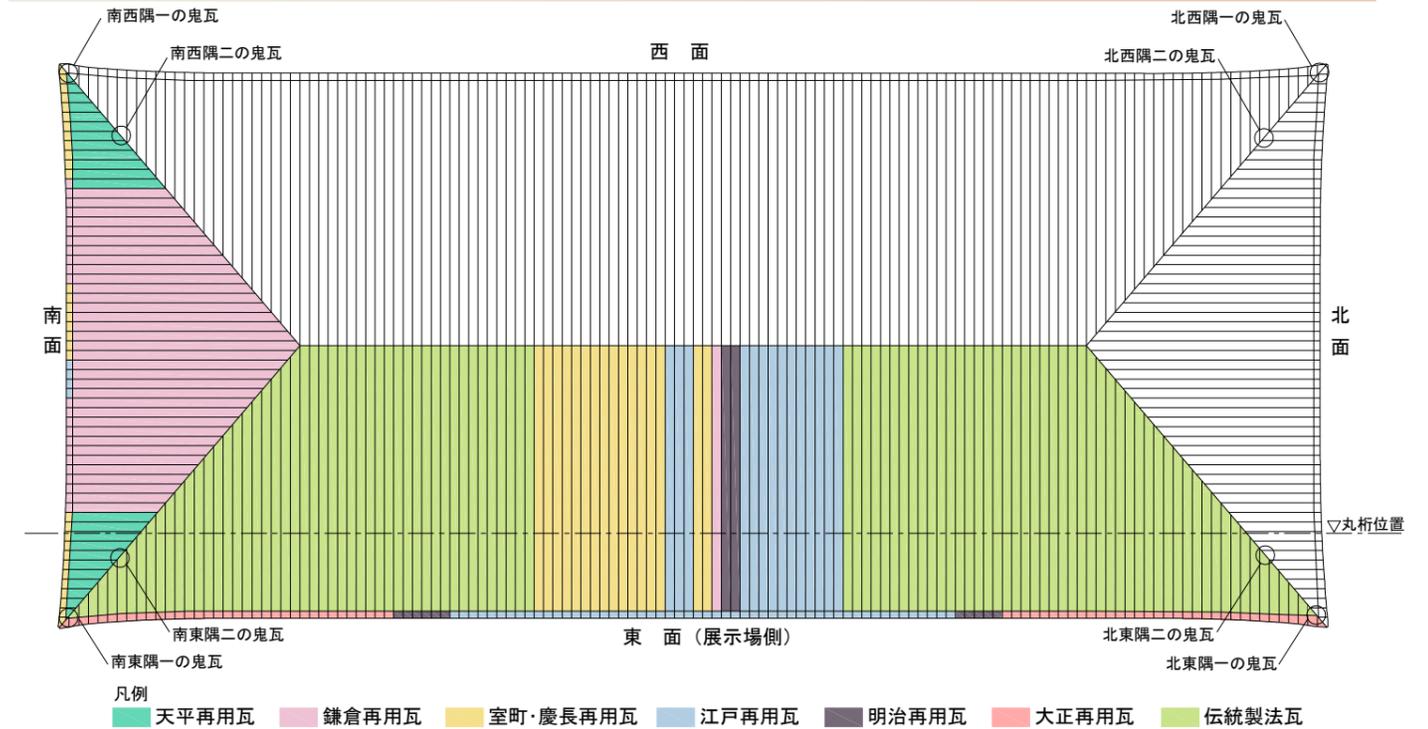
■ 正倉屋根の軒平瓦・平瓦の配置について

※着色のない箇所はすべて現代製法瓦

今回、正倉の工事で降ろした平瓦約 21,200 枚の内、約 5,100 枚(全体の 24%)を、軒平瓦は、約 380 枚の内、約 190 枚(全体の 50%)を再利用しています。

南面・東面は、瓦を土で固定する土葺(東面の丸桁より軒先の瓦は、空葺)、残りの北面・西面は、土を用いないで、椀木に釘で留めつける空葺を採用しています。

**南面**は、他の面と比べて日当たり等環境が良好なため、古い時代の再用瓦を配置しています。平瓦の配置は、雨の流量が少ない両端に創建当初の天平時代の再用瓦を、中央に鎌倉時代の再用瓦を配置しています。軒平瓦は、天平時代のもが残っていなかったため配置できませんでした。鎌倉時代の軒平瓦は、鎌倉時代の平瓦に合わせて配置し、不足した中央部分には室町、江戸時代の再用瓦を、屋根の両サイドには慶長の再用瓦を配置しています。

**東面**は、比較的環境が良く、今後の外構公開で見ることが出来る正面でありますので、平瓦は中央に室町・慶長時代及び江戸時代の再用瓦(一部、鎌倉・明治再用平瓦)を配置しています。残りの両サイドの平瓦は、今回新規製作した伝統製法瓦を配置しています。大正時代の平瓦は焼きがあまりいため、再利用していません。軒平瓦は、江戸時代を中央に配置し、両端は大正の軒平瓦を、その間に若干ですが明治の軒平瓦を配置しています。

**北面・西面**は、軒平瓦及び平瓦ともに、今回新規に製作した現代製法瓦を配置しています。

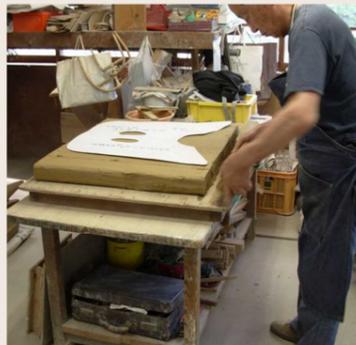
土台(母屋)製作①

厚みのある粘土板に土台(母屋)の形状をした型紙をつける。

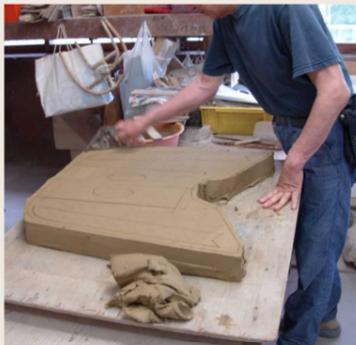
土台(母屋)製作②

型紙の形通りにするため、余分な粘土を切り落とす。

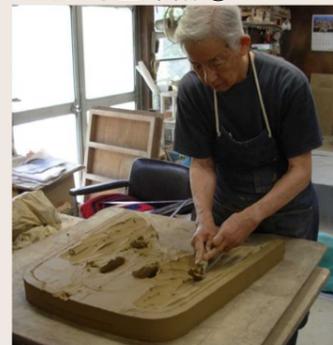
土台(母屋)製作③

土台(母屋)を軽くするため、裏側の粘土を薄くそぎとる。

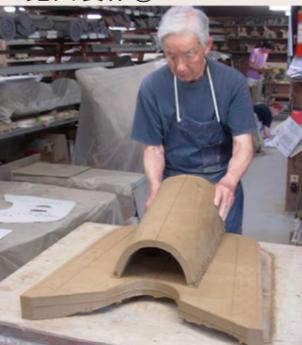
鬼面製作①

土台(母屋)の表に、鬼面を作るための半円筒状の粘土を盛る。

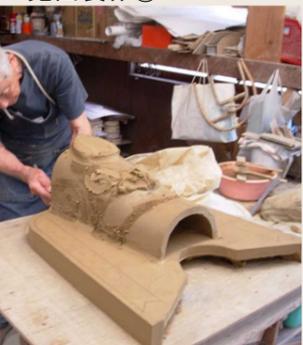
鬼面製作②

半円筒状の粘土に盛り土をして、鬼の顔を形づくる。

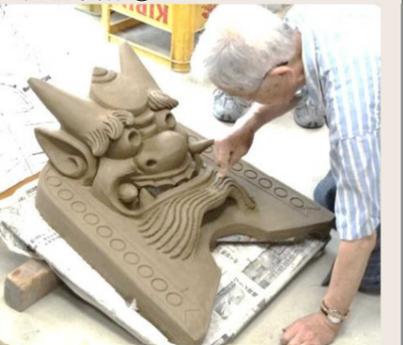
鬼面製作③

土台(母屋)の文様、鬼面の表情の微細な調整を行う。
