## ■ 正倉工事について

正倉の屋根葺き替えが平成25年11月に無事終了しました。今回、大正2年に実施された解体修理から約100年を経過し、傷みが徐々に進行して雨漏りが懸念される状態となったことから、平成23年度より屋根の葺き替えを主とする整備工事を行ってきました。

## 正倉院正倉整備工事 第5回現場公開

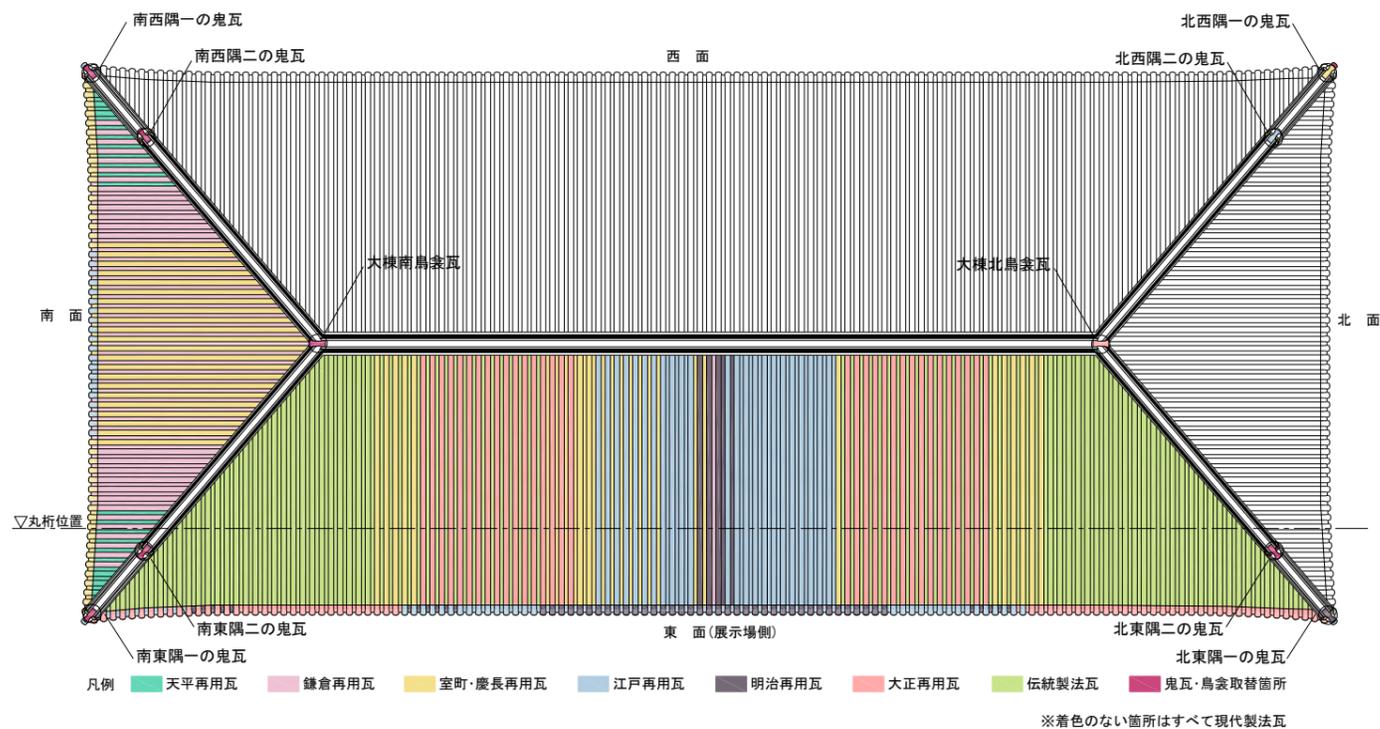
## ■ 正倉屋根の配置について

今回再使用した奈良時代の瓦は南面に使用しました。南面が最も環境がよいからです。また残りの古瓦についても南面あるいは東面中央部分に使用し、西面並びに北面は新規補足瓦を使用しました。さらに葺き方も古瓦で葺いた南面と東面(軒先を除く)は、土葺きにし、新規補足瓦で葺いた西面と北面は空葺きにしています。

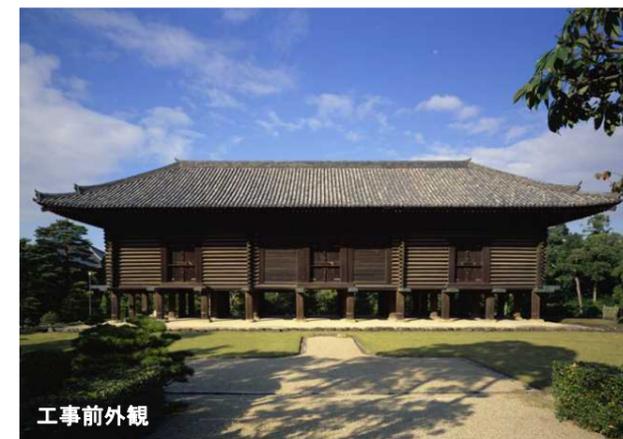
工事前外観

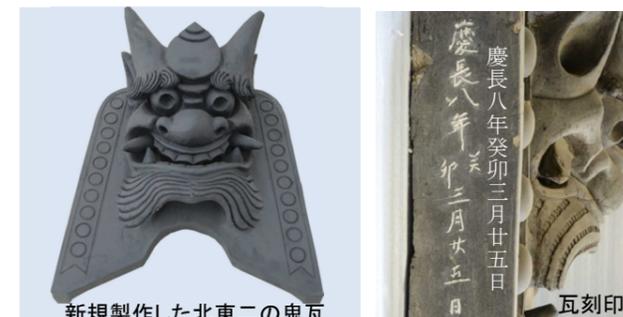
新規製作した北東二の鬼瓦

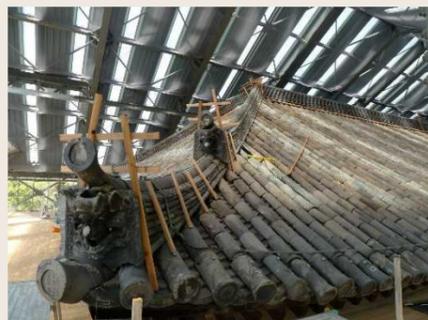
①工事前屋根の状況(H24.4)

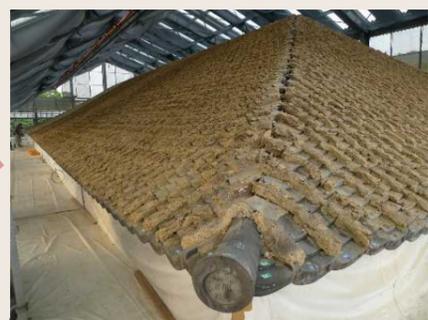
②丸瓦撤去後の状況(H24.5)

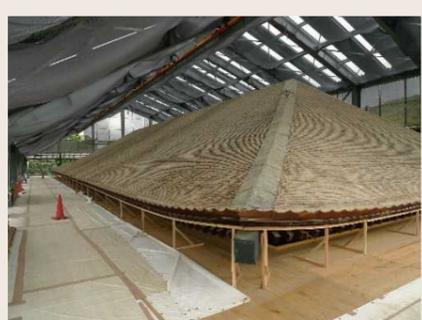
③瓦・葺土・土留棧撤去後の状況(H24.6)

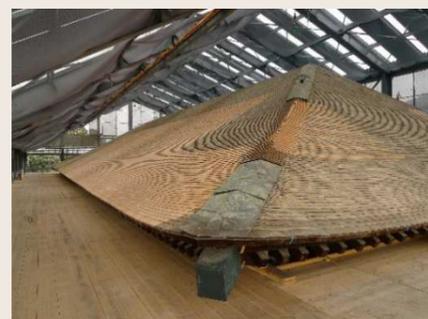
④土居葺を葺替えた状況(H25.2)

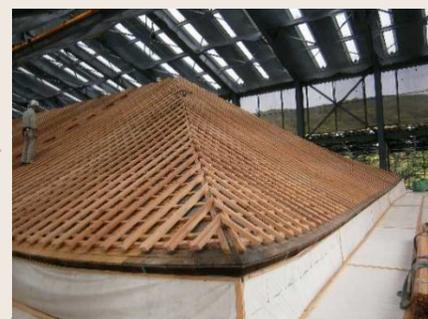
⑤下地棧取付け(H25.6)

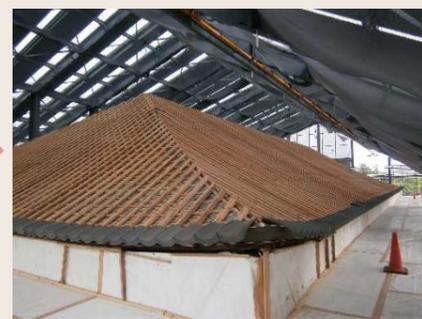
⑥軒平瓦の取付け後(H25.7)

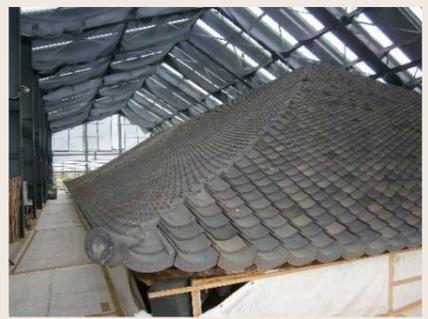
⑦平瓦が葺かれた状況(H25.8)

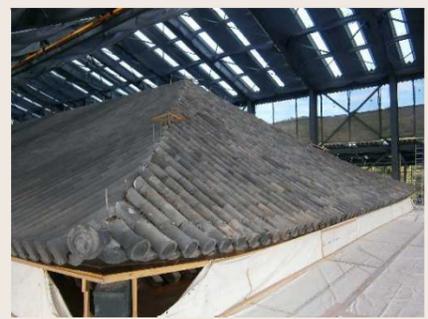
⑧丸瓦が葺かれた状況(H25.10)

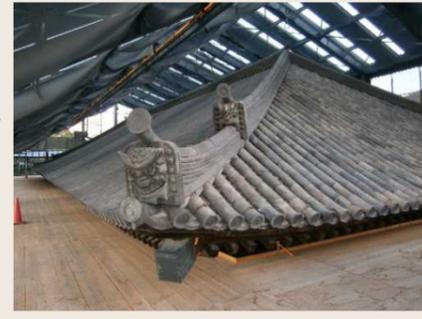
⑨屋根瓦葺きが完了した状況(H25.11)

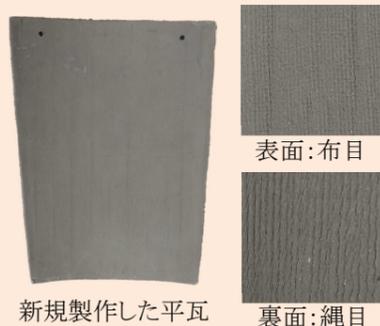
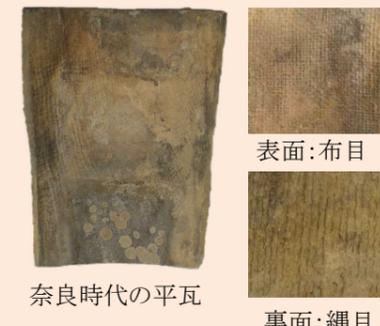
正倉の屋根に葺かれていた奈良時代の瓦は、「桶巻き作り」と「一枚作り」の2種類が確認できました。いずれの方法も成型台から粘土板をはがしやすいようにあらかじめ布を巻いておき、形の際には縄を巻いた叩き板で叩きます。そのため表面に布目、裏面に縄目がつきます。

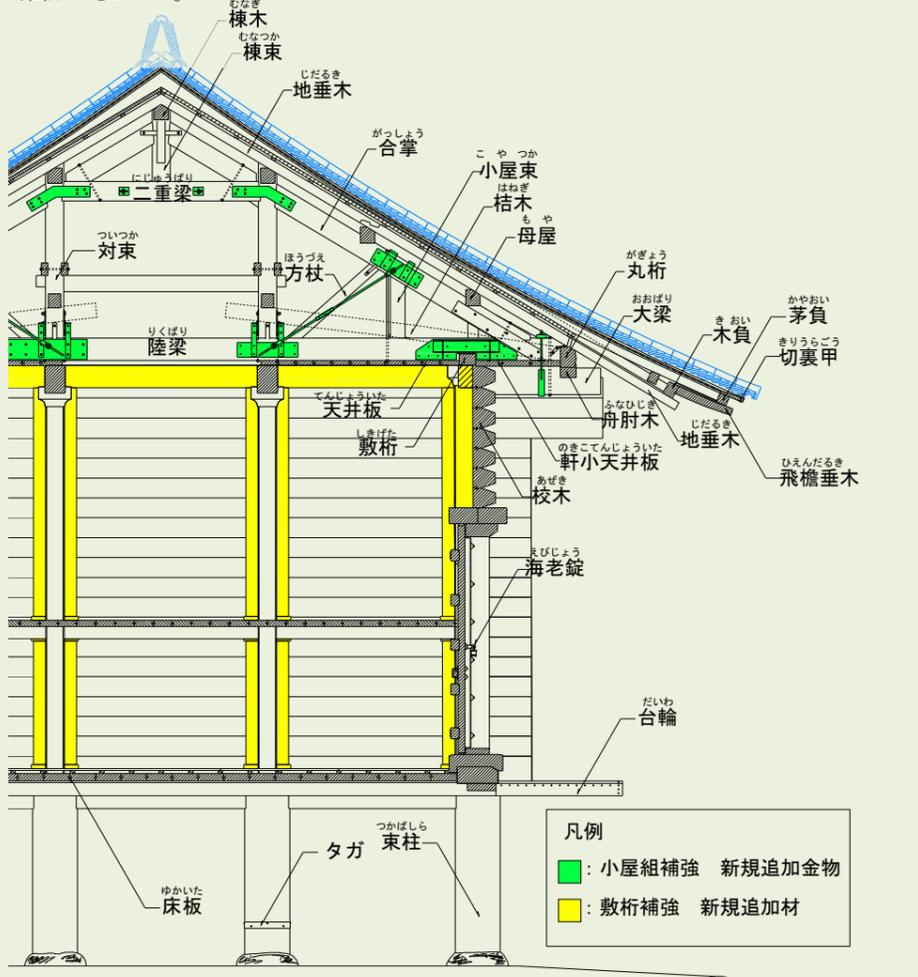
修理前の正倉は軒の垂れ下がりが懸念されていたので、丸桁が現状以上に垂れ下がらないように、小屋組を鋼材で補強し(下図、緑色部分)、また、支点となる敷桁部を木材で補強しました(下図、黄色部分)。これらにより、これ以上垂れ下がりが進まないよう対策が講じられ、修理後の計測結果からも補強の効果が確認できました。

凡例  
■: 小屋組補強 新規追加金物  
■: 敷桁補強 新規追加材

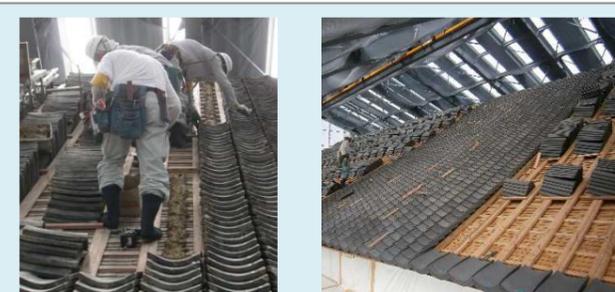
土葺き工法

空葺き工法

工法 土葺きは瓦の下に土を置いて瓦を固定する、従来の葺き方です。瓦に穴を開けません。空葺きは、土を使用せず、木下地に釘で留めつける葺き方です。土がない分屋根を軽くできます。
