しゅんこうでん

## 春興殿の儀式と建物

春興殿は、大正天皇の即位の礼に際し、神鏡を奉安して儀式を行うために建てられた御殿です。昭和天皇の即位の礼で使用された後、老朽化が進んでいましたが、平成 29 年から 31 年にかけて修復が行われ、造営当時の外観を取り戻しました。ここでは、春興殿の使われ方とともに、修復工事に触れながら建物の特徴についてご紹介します。

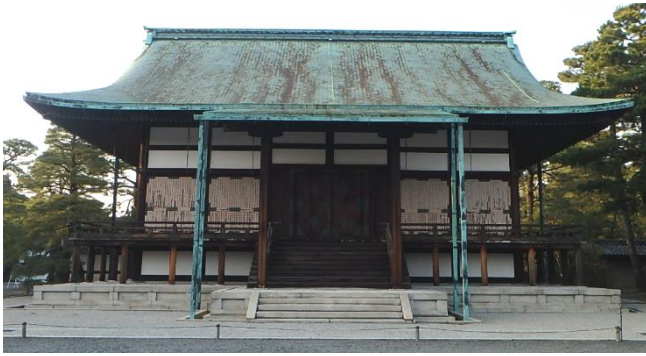
春興殿 (施工前)

今回の修復工事のために、春興殿の古い銅板葺の屋根を調査したところ、現在は目にすることが難しいような大変珍しい方法で葺かれていることがわかりました。銅板を段状に葺いていく鑢葺<sup>しろぶき</sup>という方法で、銅板同士を引っかけていく一文字葺<sup>いちもんじぶき</sup>という一般的なものと異なる手法で葺かれていました。銅板の間に挟み込まれた鉄板には、光明丹という塗料が塗られて錆止めの処置がされていましたが、経年によりそれが流れ落ちて、鉄板の腐食が進み (異なる金属同士の電食<sup>でんしょく</sup>が発生)、屋根表面の汚れの原因となっていました。

一部旧葺材を残して葺き替えています。  
ぜひ現地で新旧を御覧ください。

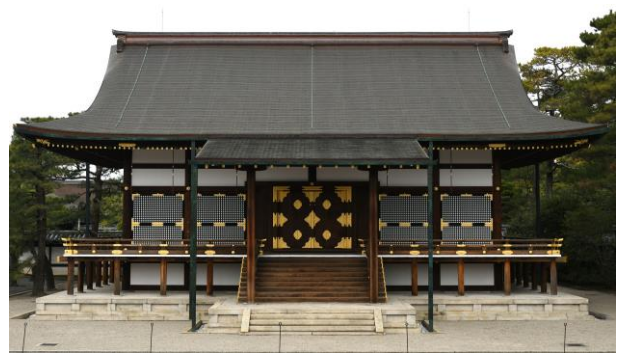
春興殿 (施工後)

しかし、一般的な一文字葺の銅板葺の耐用年数は約 50 年とされており、その倍の期間、表面の銅板には目立った損傷がなく、これだけの状態を保てたのは、その独特な葺き方のおかげであると考えられます。

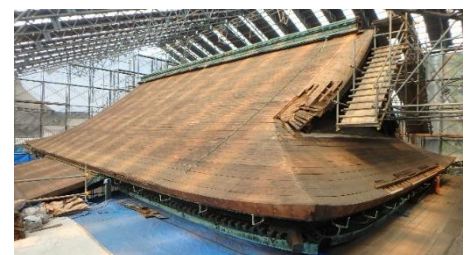
③ 屋根葺材撤去後、野地板の状態

また、屋根葺き材を取り払ったあと、野地板(屋根の葺き替え工程③の写真参照)の下からも、珍しい雨漏り対策のための技術がみられました。野地板を取り外すと、通常は瓦葺きの下地として葺かれる土居葺があらわれ(銅板葺に用いられることは珍しい)、それが雨漏りを防止する役割を果たします。

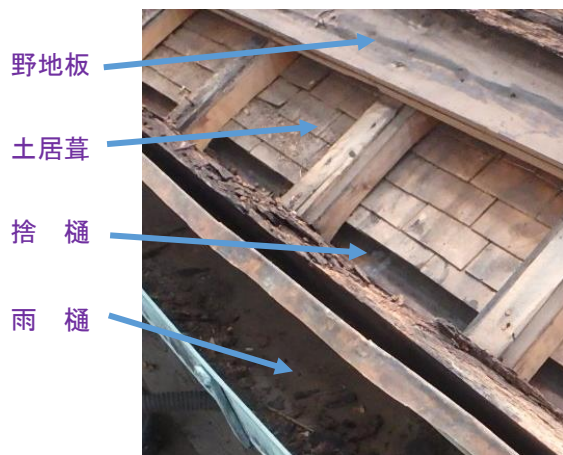
捨樋の水抜き穴

しかし、春興殿の防水対策はこれでは終わりません。屋根の外側の軒先に取り付けられる雨樋のほか、野地板下層の土居葺の傾斜が終わる軒先にも一つ、外からは全く見えない予備の雨樋(捨樋)が備えられていたのです。捨樋には、間隔を空けて小さな穴が開いており、そこから直接下に雨が流れ落ち、水がたまらないようになっています。

屋根を下部で保護する土居葺と捨樋、人目に触れることのない部分でありながら、丁寧に仕上げられたそれらの部材をながめると、当時の人々の春興殿造営に対する熱意が伝わってくるようです。
