桂離宮苑地整備工事

1 事業概要

本件工事は桂離宮において、乱杭護岸の改修、築山整備、切石護岸補修、州浜護岸の改修及び池泉・水路の浚渫を行ったもので、ここでは、主要工事である乱杭護岸改修と州浜護岸改修について報告する。

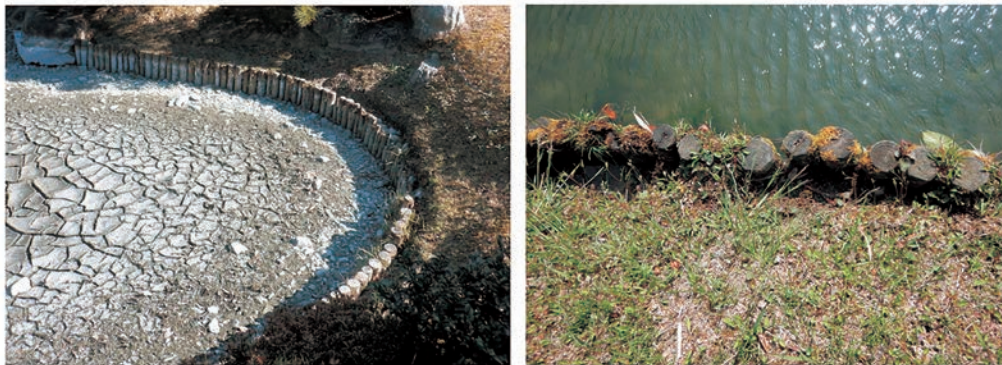
図2 改修前の乱杭護岸

前回の改修（平成21年度実施）から約11年経過しており、経年による杭の劣化と護岸の浸食による表土の沈下が確認されたため詳細な調査を行ったところ、乱杭は全体的に傷みがあり、天端が腐朽しているものや、痩せによる隙間がいたるところで確認された。表土の沈下は、前回工事で使用した砂利とベントナイト粉末を混合した裏込め土からのベントナイト粉末の流出、また、それに併せて護岸背面の土も流出していることが原因として起こったものと考えられた（図2）。

調査の結果から乱杭は全て交換することとした。前回工事の際に乱杭背面に使用したベントナイト粉末については、流出による表土の沈下や、溶け出したことにより池が白濁するといった景観的な問題も見られたことから、今回の改修では使用しないこととした。

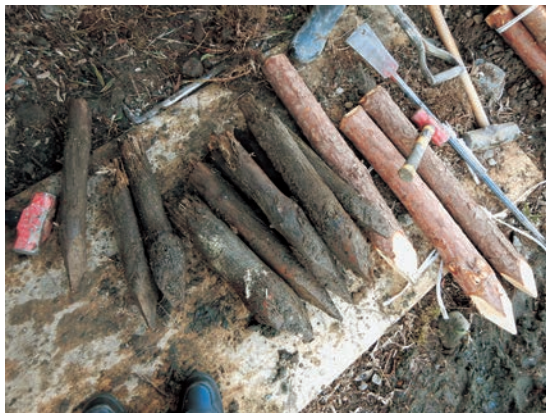
図4 (左) 撤去後乱杭 (右) 新規乱杭

乱杭護岸が露出するまで池の水を抜き、乱杭前に敷いたコンクリート型枠用合板（コンパネ）を足場兼作業場とした。地山側の地被類を乱杭から平均30cm幅で取り外した後、乱杭を抜き取り、乱杭背面の既存砂利を撤去した。抜き取った乱杭の地中に埋まっていた部分については腐朽及び痩せ等の損傷は見られなかった（図4）。杭穴には砂利粘土（砂利C40：粘土＝6：4）を搗き込んだ後、旧乱杭と同位置に新規アカマツ丸太（φ80内外）を隙間無く打込んだ（図5）。なお、今回使用したアカマツ丸太は、京都市所有林の間伐材を有効利用している。

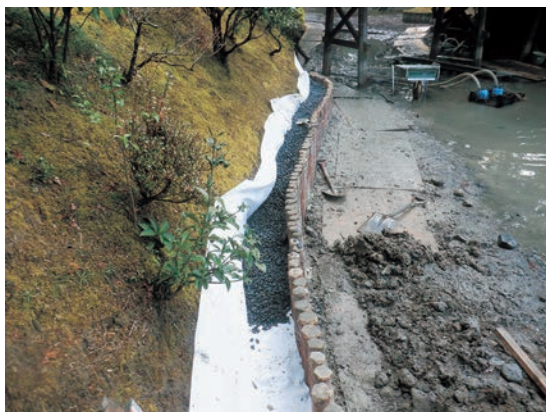
図6 裏込砂利埋戻し

撤去した既存砂利は、単粒度碎石5号と混ぜ合わせ裏込砂利とした。乱杭背面の池底に不織布を敷き、地山に沿わせ立ち上げ、裏込砂利を締固めながら杭天端5cm下まで埋戻し（図6）、裏込砂利上部を不織布で覆い（図7）、客土を杭天端まで入れノシバを張付け作業を完了した。

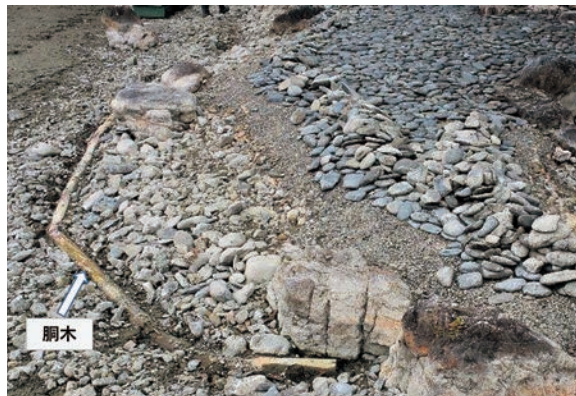
図10

州浜護岸は、前回改修時に地業となっていた砂利混じり栗石層が水際で浸食され不陸を起し、砂利混じり栗石層の栗石と州浜敷石が混ざっている状態となっていた(図10)。前回の改修時に砂利混じり栗石層を採用した理由は、それまで施工されていた漆喰が白く見え、景観上好ましくない状況であったこと、また、漆喰が常時水にさらされることにより劣化しやすいという問題があったからであった。

今回の改修では、砂利混じり栗石層の浸食部分で栗石と州浜敷石が混合しないよう、前々回(平成7年度実施)に行った漆喰を底打ちした地業をベースとし、より耐久性の高い底打ち材を検討することとした。

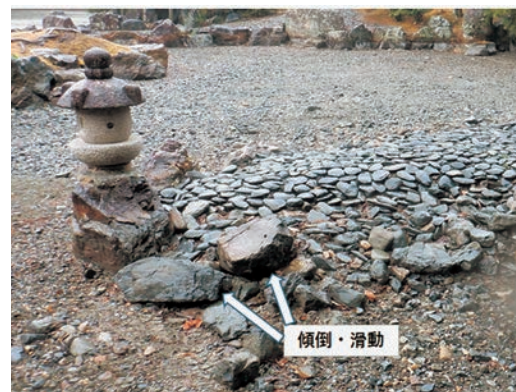
図11

また、前回改修時に設置した池底の胴木は、レベル測定の結果、西側よりも東側が8 cm程度低く設置されていることがわかったが、大きな毀損もなく一定の土留効果が保持されていた。そのほか、汀線部の浸食により東側の景石2石が傾倒及び滑動していることが確認された(図11)。

- ・傾倒及び滑動した護岸石は過去の資料をもとに据え直す。

傾倒・滑動していた景石は、固化剤混合土2層目施工時に、平成4年撮影の写真（図20）に倣い向きを決め、固化剤混合土を飼石の隙間に搗き込んで据え直した（図21）。

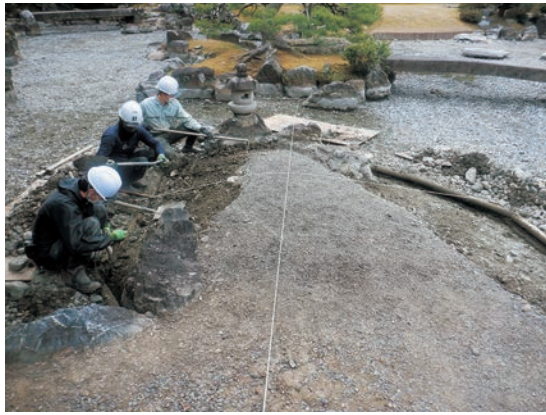
図16 堆積砂利・栗石鋤取り

改修にあたり敷石を一旦全て取り除き、汀線部より下部では敷石と栗石の混在している箇所があったため選別を行った。堆積している砂利及び浸食により表面に露出している栗石を鋤取り(図16)不陸を整正した後、基準水位より5 cm上の $H=TP+21.03m$ の位置に型枠を設置し、既存砂利9に対し粉粘土1を混ぜ合わせた砂利粘土を平均厚50mmで充填し敷き均した(図17)。このことにより多少の水位の上昇であれば汀部が浸食されにくい構造となった。

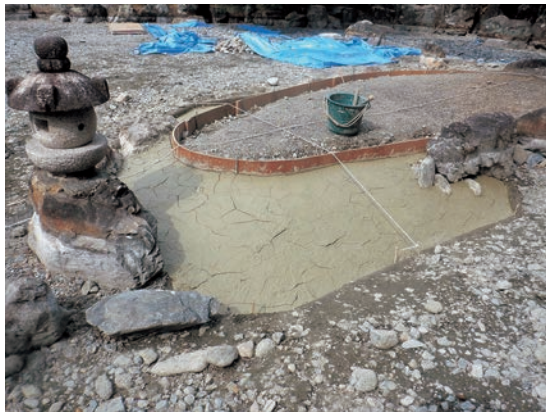
図18 砂利粘土養生完了後

砂利粘土を充填・敷均した後、養生期間を3日間設けて乾燥させ（図18）、その上部に赤土と固化剤を混ぜた混合土30mmを2層打ち、計60mmの高さで仕上げた。なお、今回の改修に用いた混合土は、赤土9：固化剤1で作製したが、赤土の色が強くなるため、黒色の着色顔料を総量の3%配合することで色の落ち着きを持たせた（図19）。

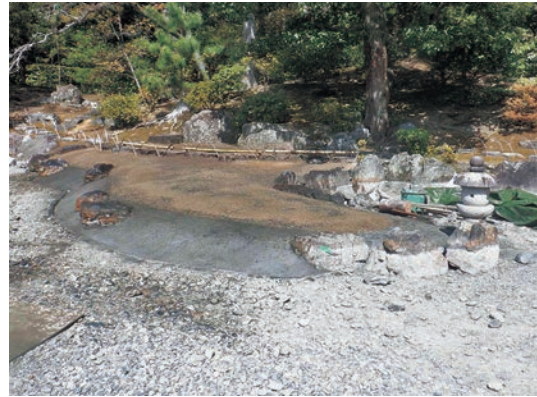
図22 地盤施工完了

混合土非施工部は固化剤混合土の施工と同時進行で、真砂土を補充・敷き均し、十分に転圧を行い計画高に仕上げた（図22）。

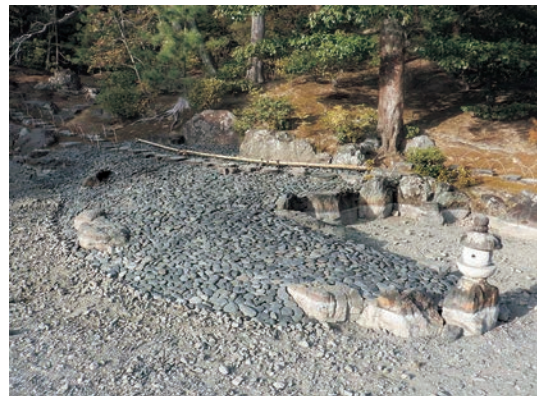
図23 敷石敷き並べ完了

撤去していた敷石を洗浄した後、胴木より上部に隙間なく敷き並べ州浜護岸の改修を完了した（図23）。
