第四節 後世の修理・改造

今回の修理に伴う調査により、後世の修理の経過が一部明らかとなった。その中には、これまで古文書等により知られていた事柄を確証付けるものもあったが、今までは知られていなかった事柄も確認することができた。中世までの修理の歴史は第一章で述べたので、この節では、江戸時代の元禄期以降の修理について記載すると共に、屋根瓦に関しての考察を行う。

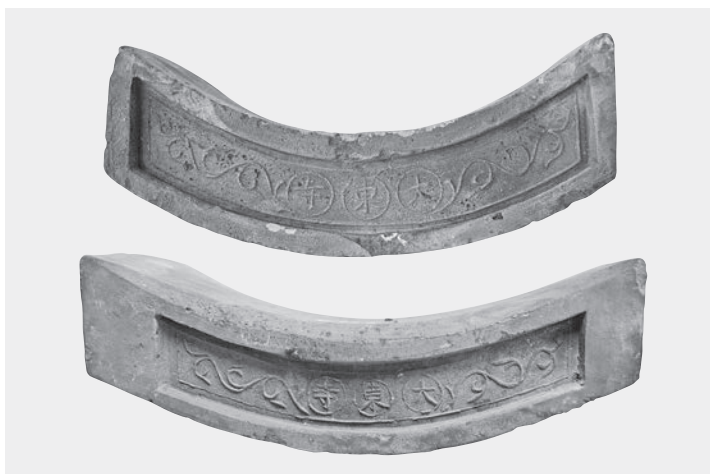
図222 軒平瓦の瓦当の比較
上が鎌倉時代、下が元禄期。

今回の修理に伴う調査において、改めて元禄六年の瓦刻印を確認した。また、これまで鎌倉時代の軒平瓦の瓦当文様と考えられてきたものが、元禄期に復刻されていたことが明らかとなった。元禄期にも、現在のように文様を復刻するという考えがあったことは興味深い。ただし、瓦全体の形状は鎌倉時代の瓦には倣わず、瓦当の厚みや文様脇の縁の太さなどには近世瓦の傾向が現れていた。

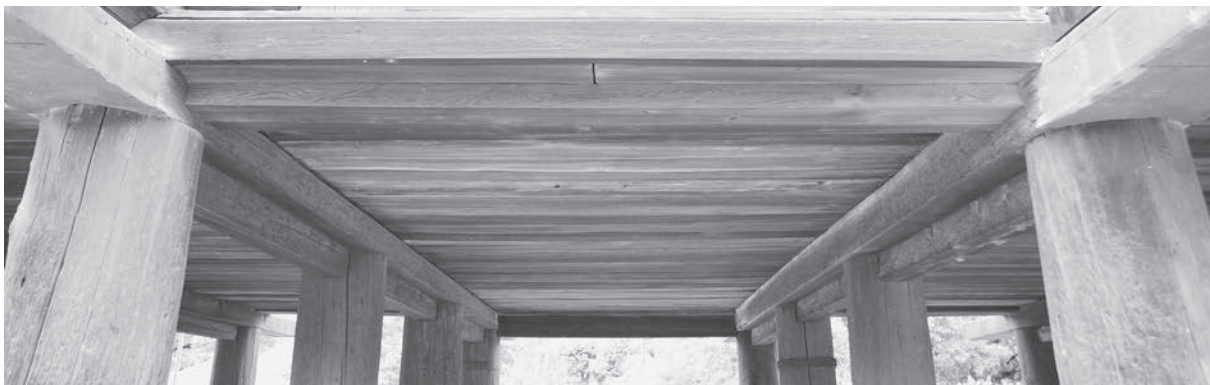
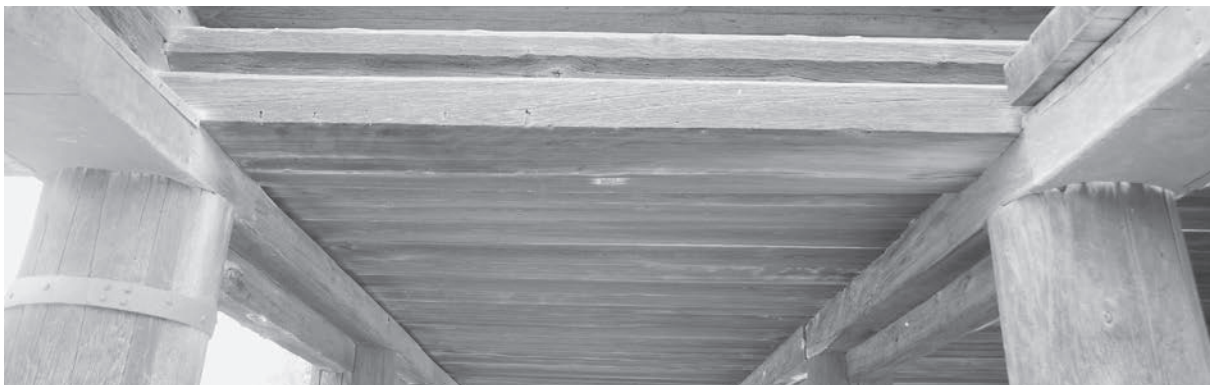
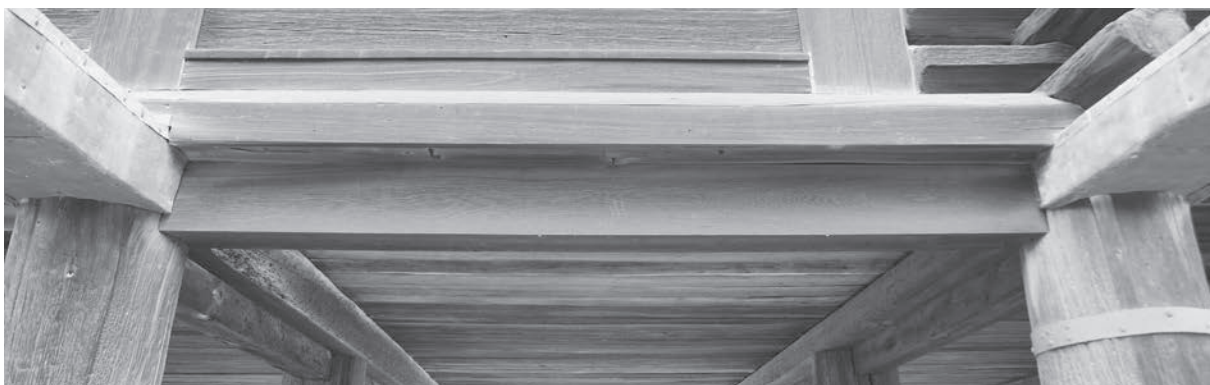
図224 後補の台輪下胴差

また、現在桁行方向東面の台輪の下四箇所(指物)が入っているが、これもこの元禄期の修理で挿入されたことがわかる。中倉の西面にも二箇所挿入されているが、こちらは部材も新しく断面形状も材種も元禄期のそれとはまったく異なる。大正修理前の図面にはあることから、西面の部材は天保期から明治期の修理と思われるが、はっきりとはわからない。

元禄期の胴差（い六・い七間、東より見る）

胴差なし（い九・い十間、東より見る）

天保期から明治期の胴差（に六・に七間、西より見る）

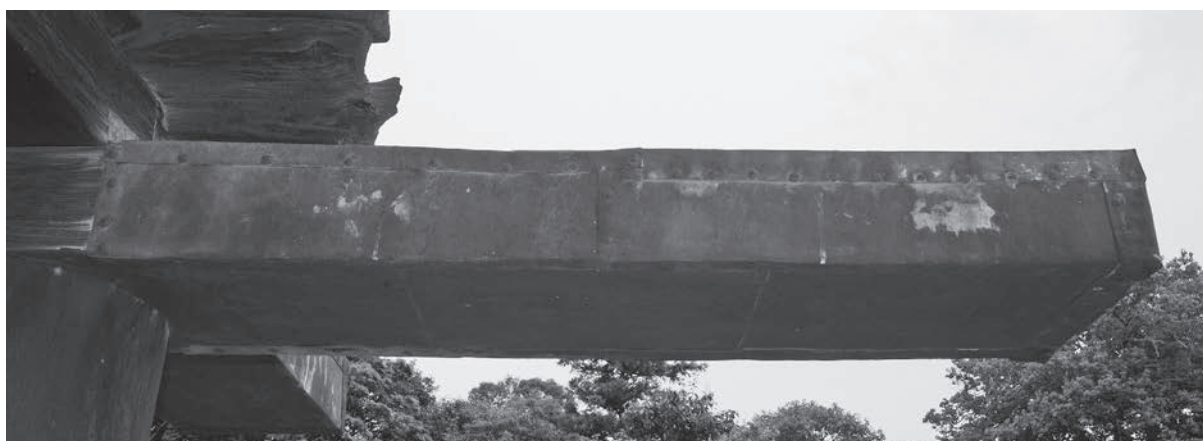
図231 台輪鼻先銅板包み

台輪先銅板包みは、史料から元禄期に付けられたものであることを前述したが、図233によると天保期には天端の足りない所を補ったと記されている。現状

からはその差を確認することは難しく、止釘の頭には、鉾状のものと折釘状のもの二種類があることから、折釘状のものが天保期の補修とも考えられるが、今回は未解体なので詳細はわからない。

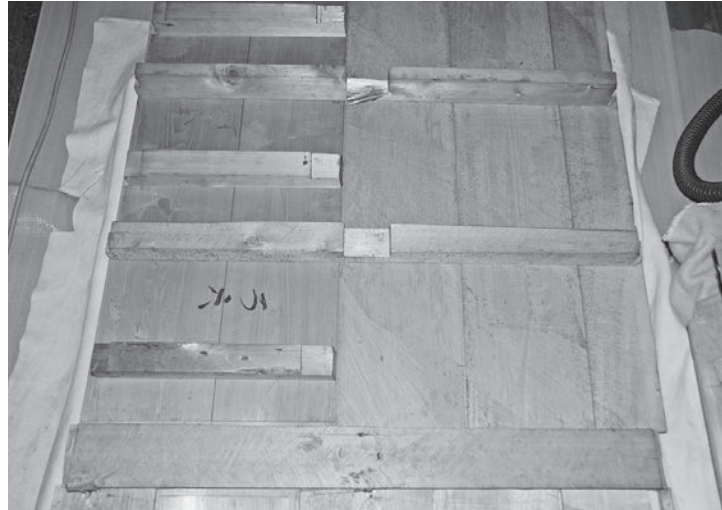
図238 土台に残る柱と根太の痕跡

南面陳列棚の東側の土台上端に残る痕跡。蟻柄の仕口が根太掛で、脇に柱の平柄穴と圧痕が残る。現在の柱と同じ大きさであり、もとはここに柱が立っていたことがわかる。旧根太掛は、棚の奥の土台に転用されていた。

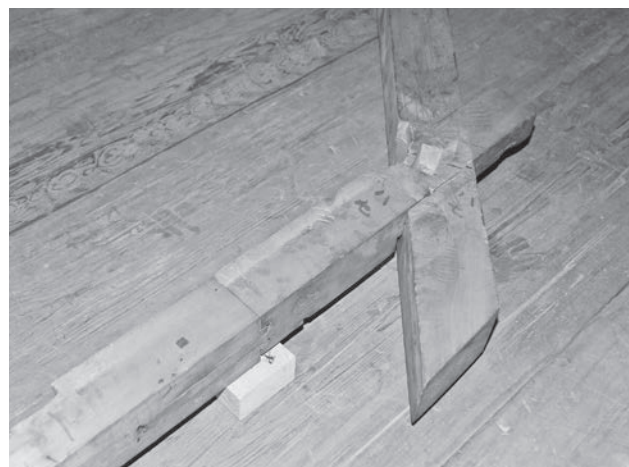
図240 根太掛隅部の継手・仕口

隅の組手は相欠で、天端に柱の柄穴を彫り、内側（写真では左側）に根太の掛かりを彫る。左の材には棹差し目違い柄込釘打ちの継手も見られる。

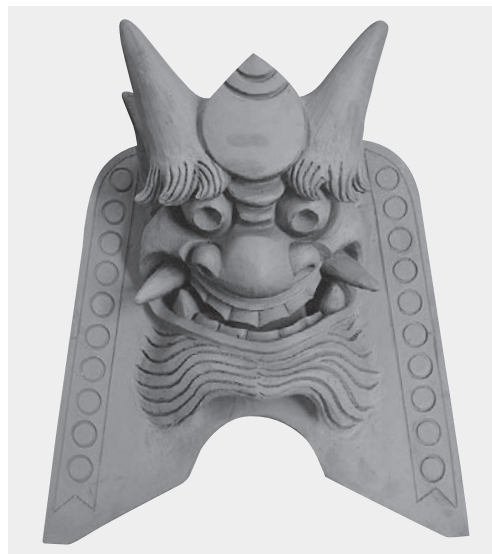
現在この鬼瓦には、下端に隅丸瓦とその両脇の軒丸瓦を跨ぐよう三箇所のお練りがあり、まさに一の鬼瓦として製作されたことがわかる。しかし、鬼面脇の珠文下がこのお練りにより切られていることから、その辺りをよく観察してみると、お練りの罫引痕跡のほか、両端のお練りの内側に異なる勾配の面があることが確認できた。前述の珠文と考え合わせると、この鬼瓦は、もとは二の鬼瓦として計画されていたものが、二の鬼瓦としての形状ができあがった後で、生型のうちに現在のようないの鬼瓦に変更されたものではないかと考えられる。

図246 東北一の鬼瓦に残る痕跡
珠文が途中で切れ、左側一番下の珠文を切るように罫引線がある。また、中央の股お練りの両脇には勾配の違う面があり、これがもともと二の鬼瓦であった足の付け根に当たることがわかった。右に復原した鬼瓦を示す。

今回の修理において、この棟の二の鬼瓦を取り替えたので、その鬼瓦の形状は、この一の鬼瓦が二の鬼瓦であった時の形状を復して製作した。
