# 四、 組 立

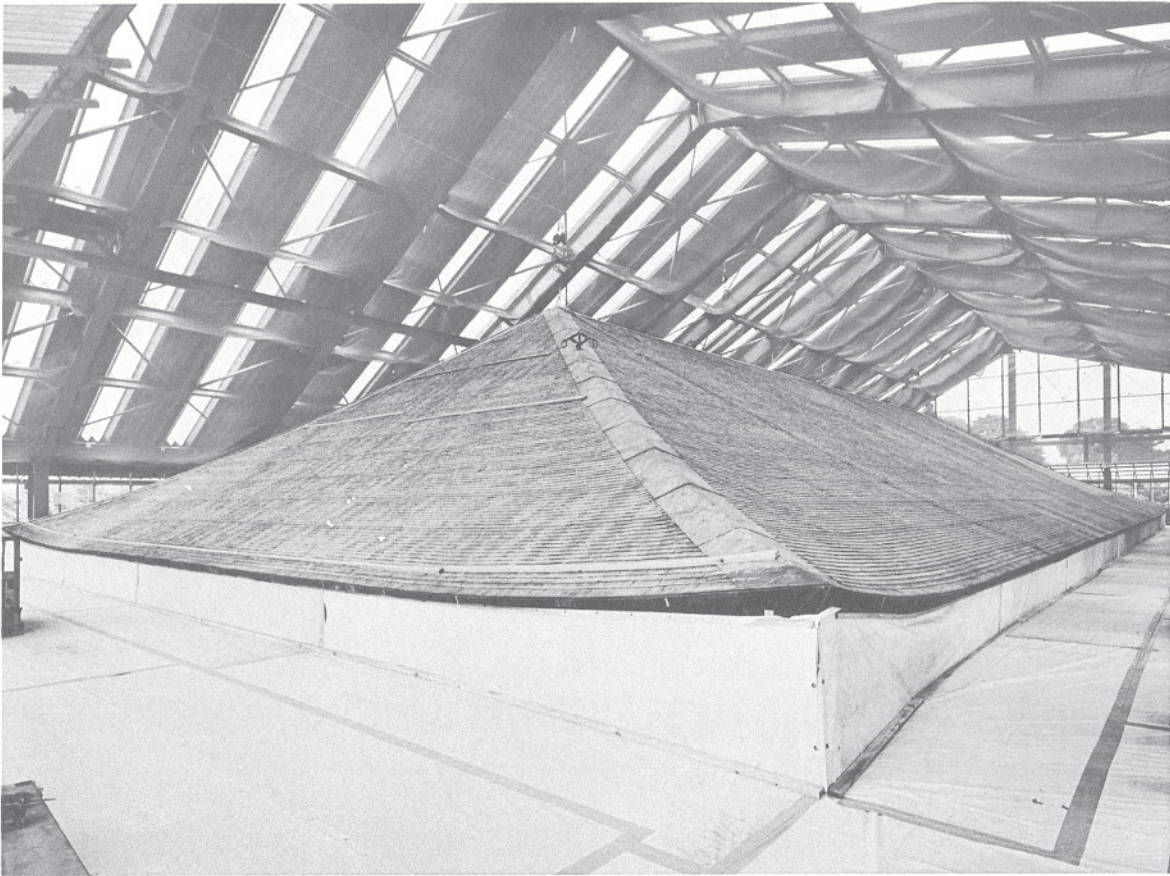
105 南面及び東面の土居葺復旧完了  
東南より見る。南面は再用可能な古い土居葺の板を新しい板と葺き混ぜて施工した。棟には銅板も復旧した。

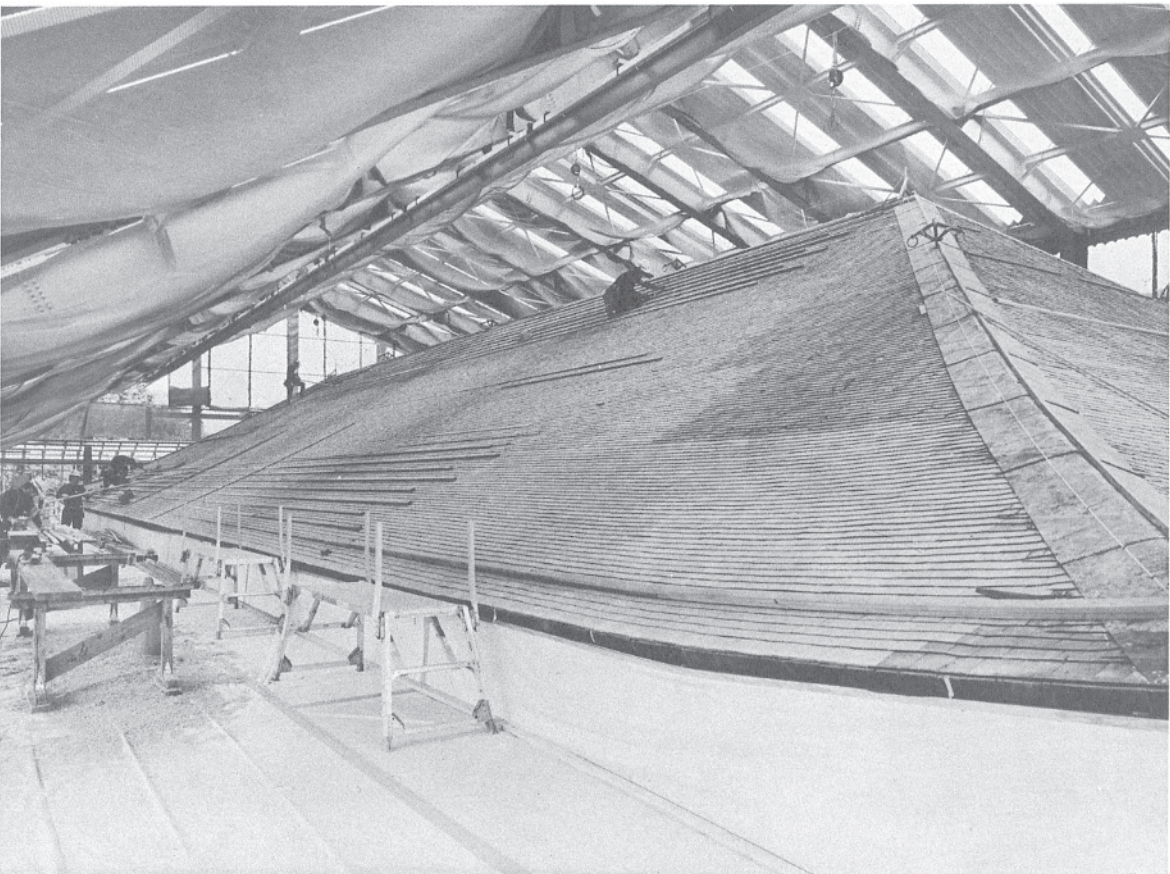
106 西面の瓦棧取り付け施工中  
西南より見る。西面はほとんどの土居葺を取り替えた。土居葺は不陸が残るため、瓦棧で不陸を調整した。

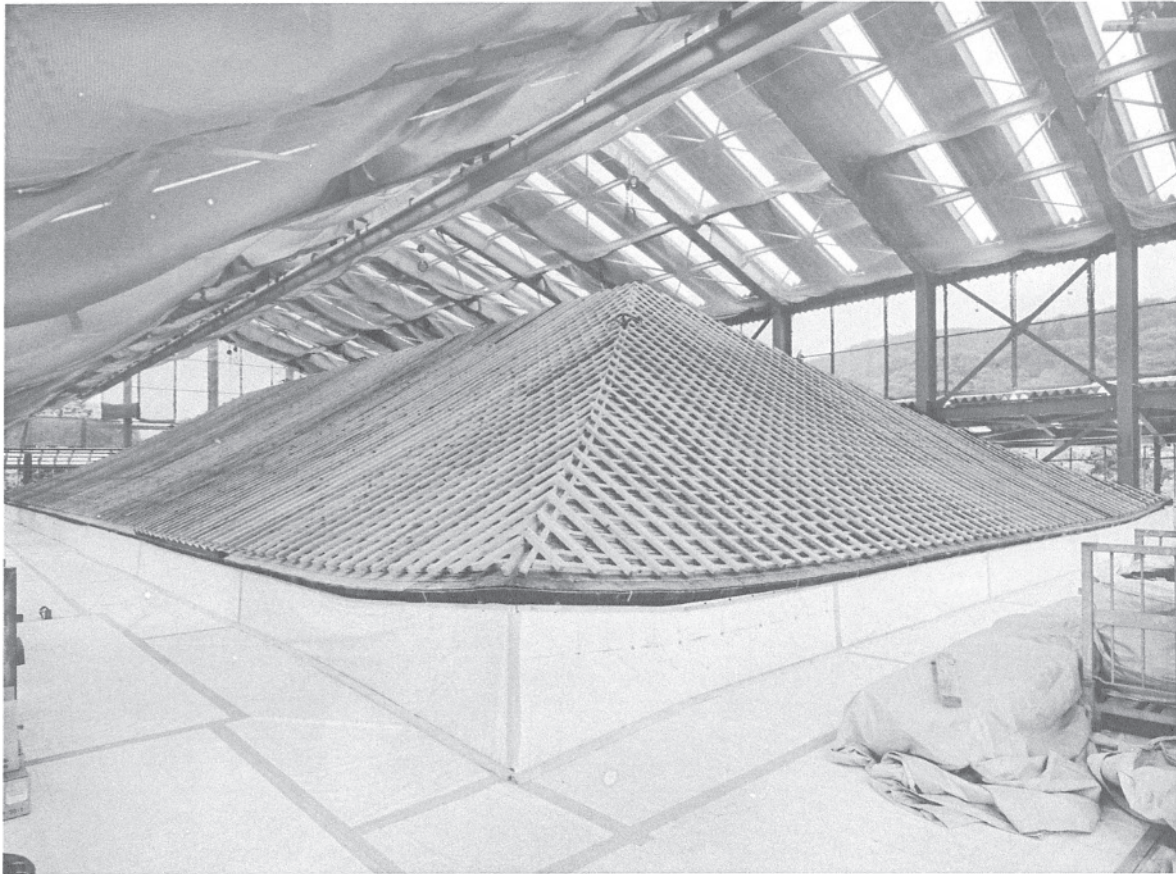
107 南面及び西面の瓦棧取付完了

西南より見る。西面の平瓦は空葺のため豎棧を流す。南面は再用瓦を土葺としたため本来なら豎棧は要らないが、古瓦の転び止めに豎棧を付けた。西面は、豎棧に平瓦を釘止めしたが、南面は釘止めはしていない。

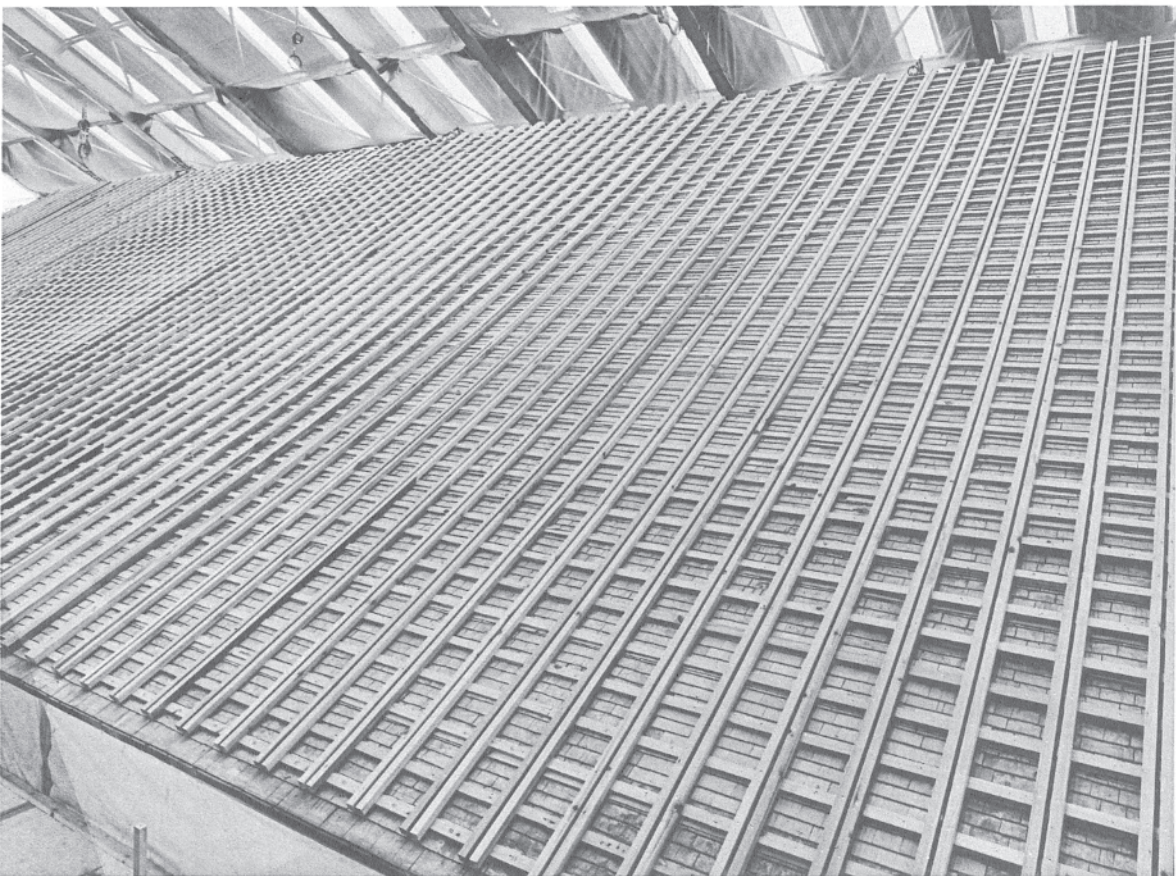
108 東面の瓦棧取り付け完了

東北より見る。軒先から丸桁までは空葺とし、丸桁から棟までは土葺としたが、豎棧は全面に配した。

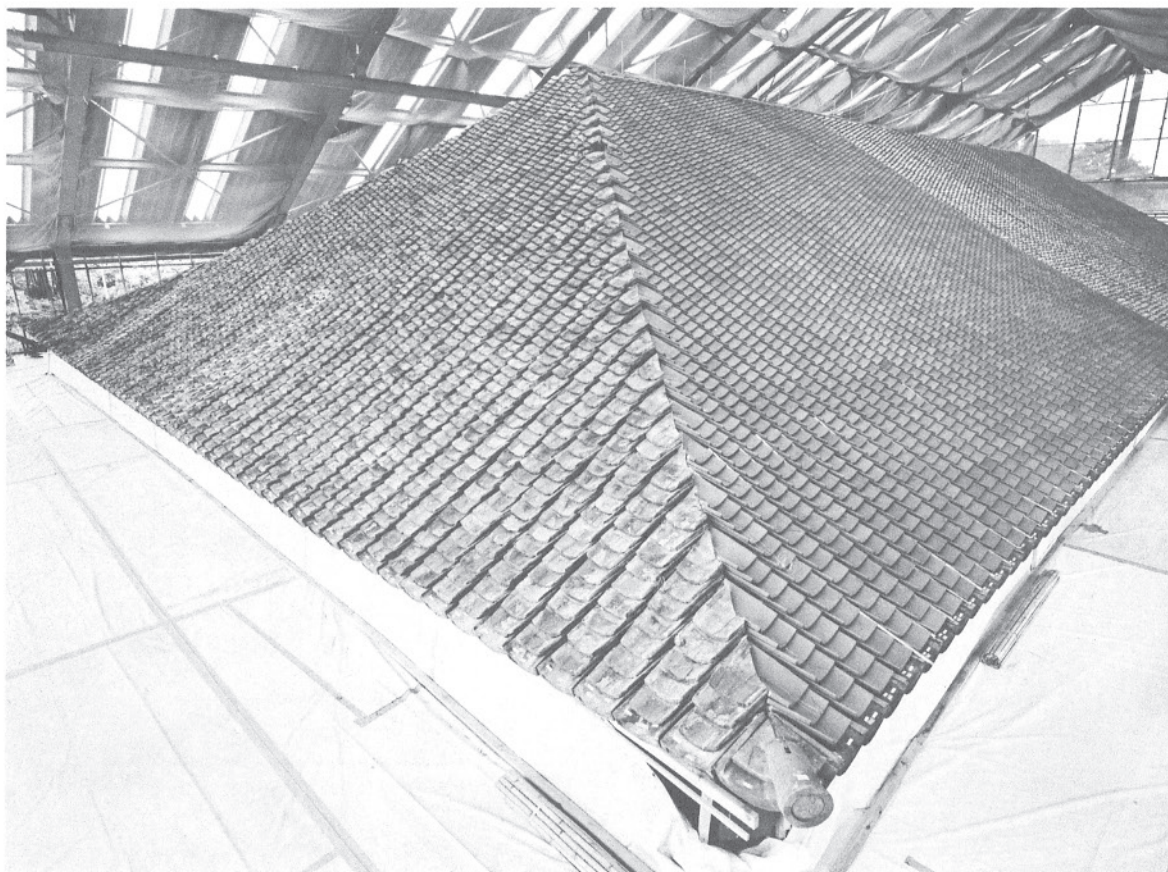
109 南面及び東面の平瓦葺き上げ完了

東南より見る。平瓦は、南面を天平期と鎌倉時代の再用瓦で葺き、天平期の瓦は両脇に用いた。東面は中央に室町時代以降の再用瓦を葺き、両脇は大正期の土練機で土を捏ねて作った補足瓦を葺いた。

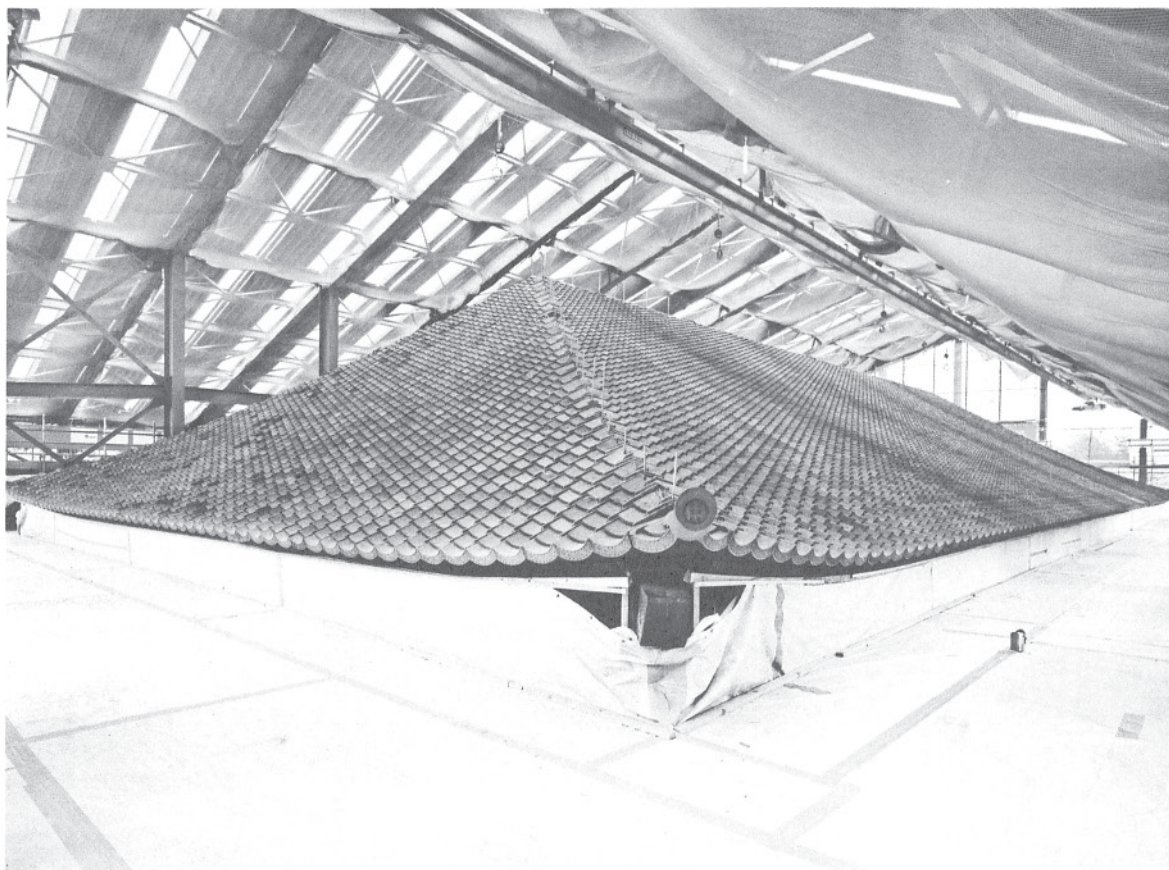
110 北面及び西面の平瓦葺き上げ完了

西北より見る。北面及び西面はすべて天平期の瓦に倣って製作した補足瓦で葺いた。平瓦の葺足は痕跡より4寸5分とした。

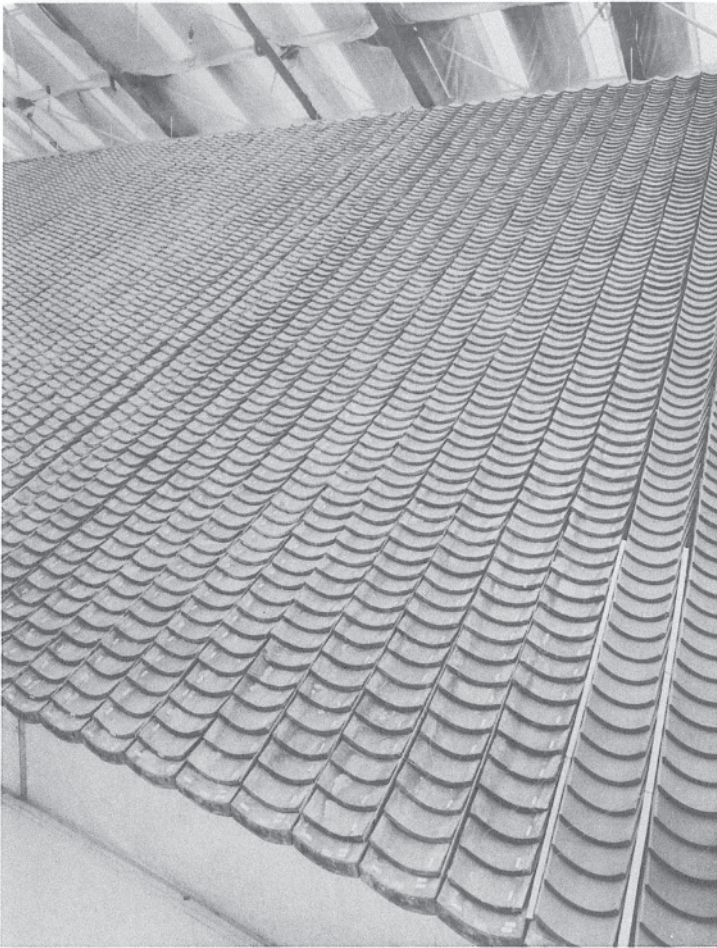
111 東面の平瓦葺き上げ時の状態  
東北より見る。平瓦の間には、丸瓦を  
葺いた際、葺土が平瓦の間に落ちない  
ように割竹を敷き込んだ。

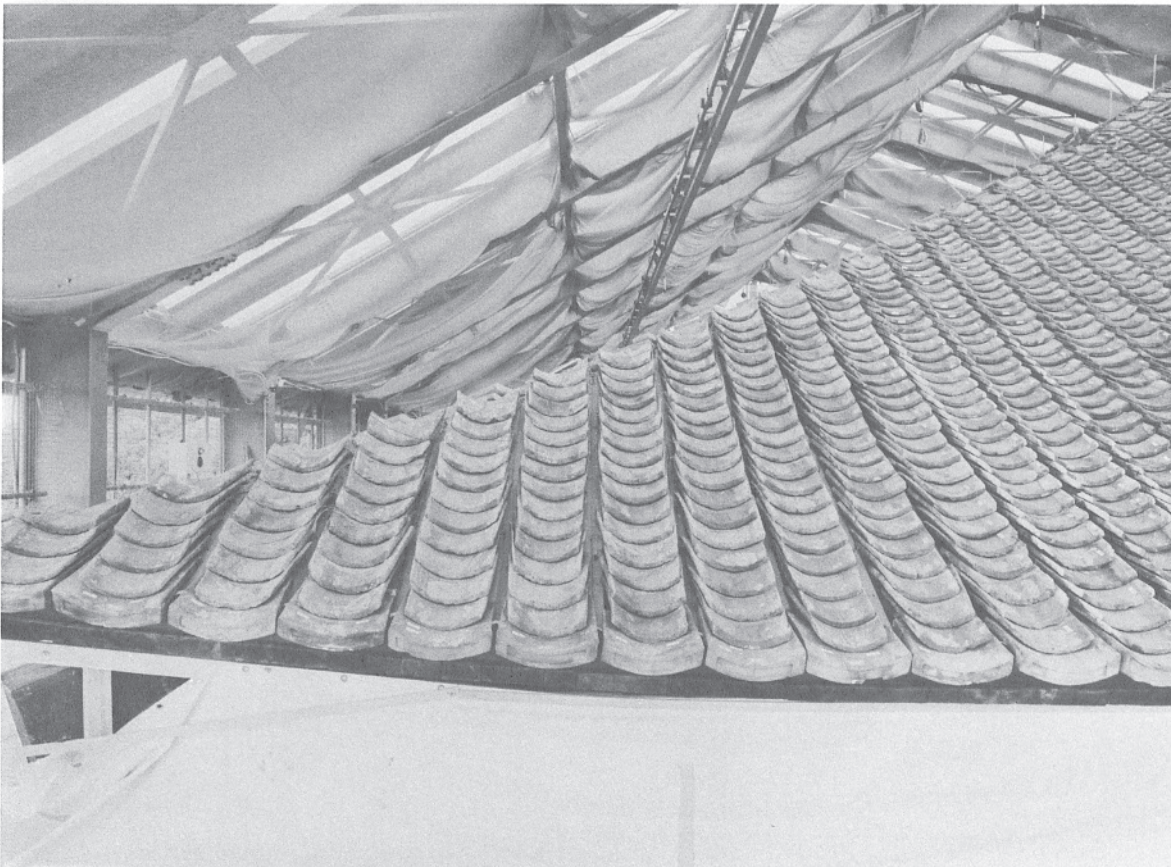
112 南面西寄りの天平期平瓦の平葺状況  
南より見る。天平期の平瓦はおよそ250枚を南面の両脇に再用した。

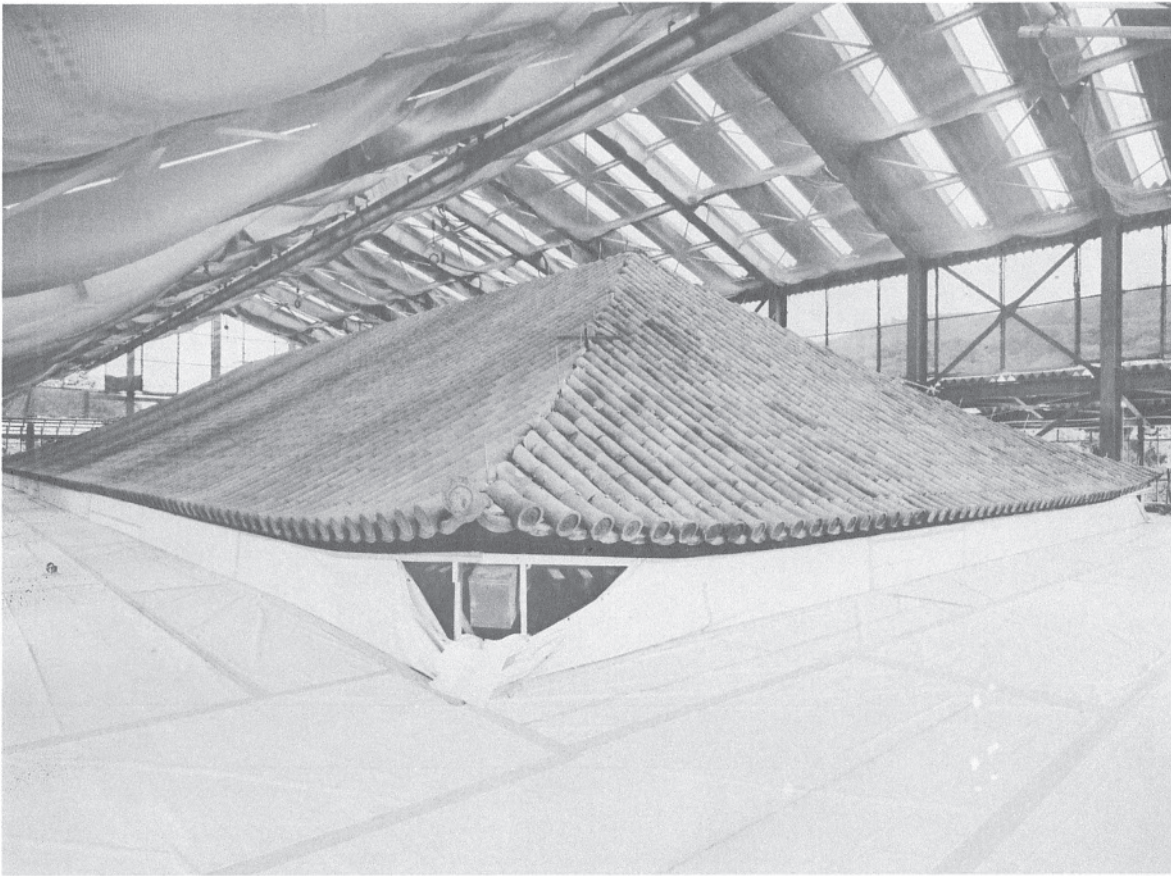
113 南面及び西面の丸瓦葺き上げ完了

西南より見る。丸瓦は、南面に天平期と鎌倉時代の再用瓦を中心に葺き、西面は現代製法で製作した補足瓦を葺いた。南面は修理前の工法を踏襲し、5本に1本を瓦釘で止め、西面は玉縁に空けた穴に銅線を通して引き付けた。

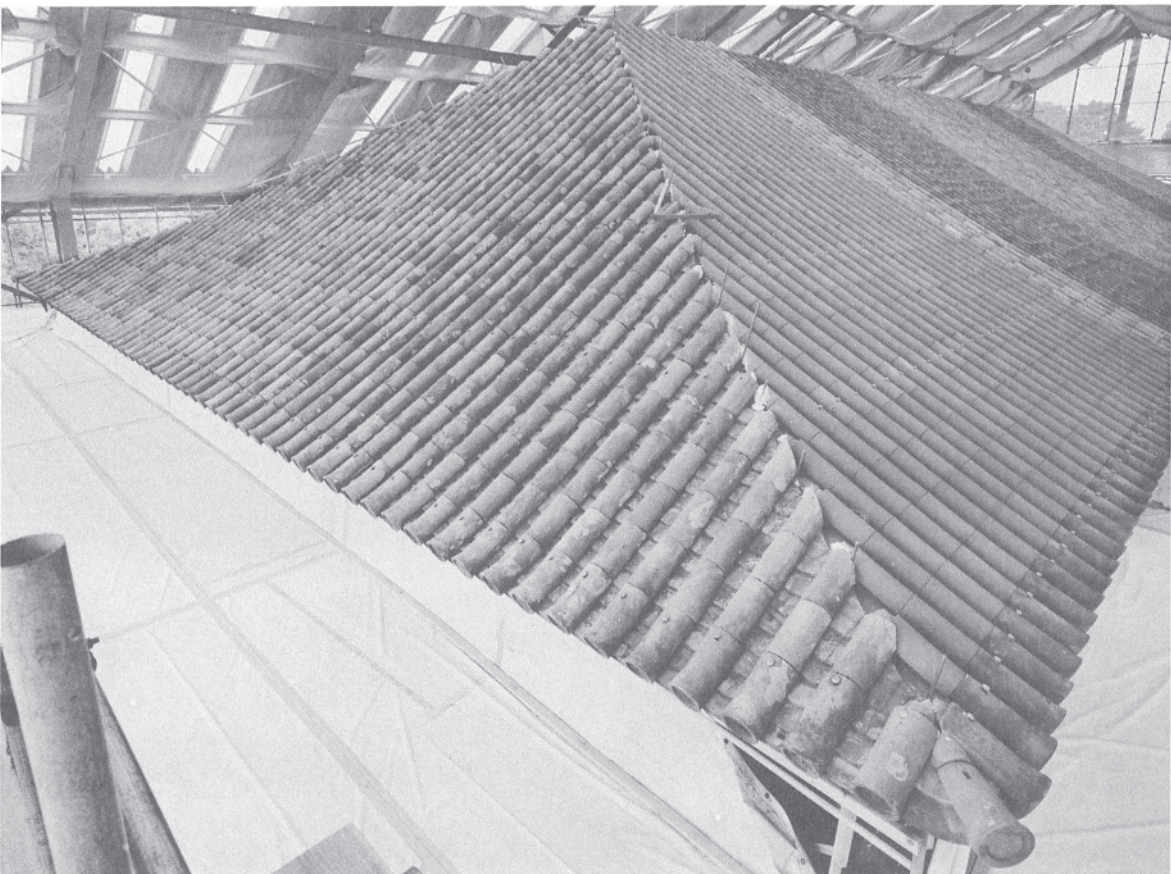
114 南面及び東面の丸瓦葺き上げ完了

東南より見る。東面の軒瓦はすべて再用瓦とし、丸瓦は中央に再用瓦を集めて葺き上げた。
