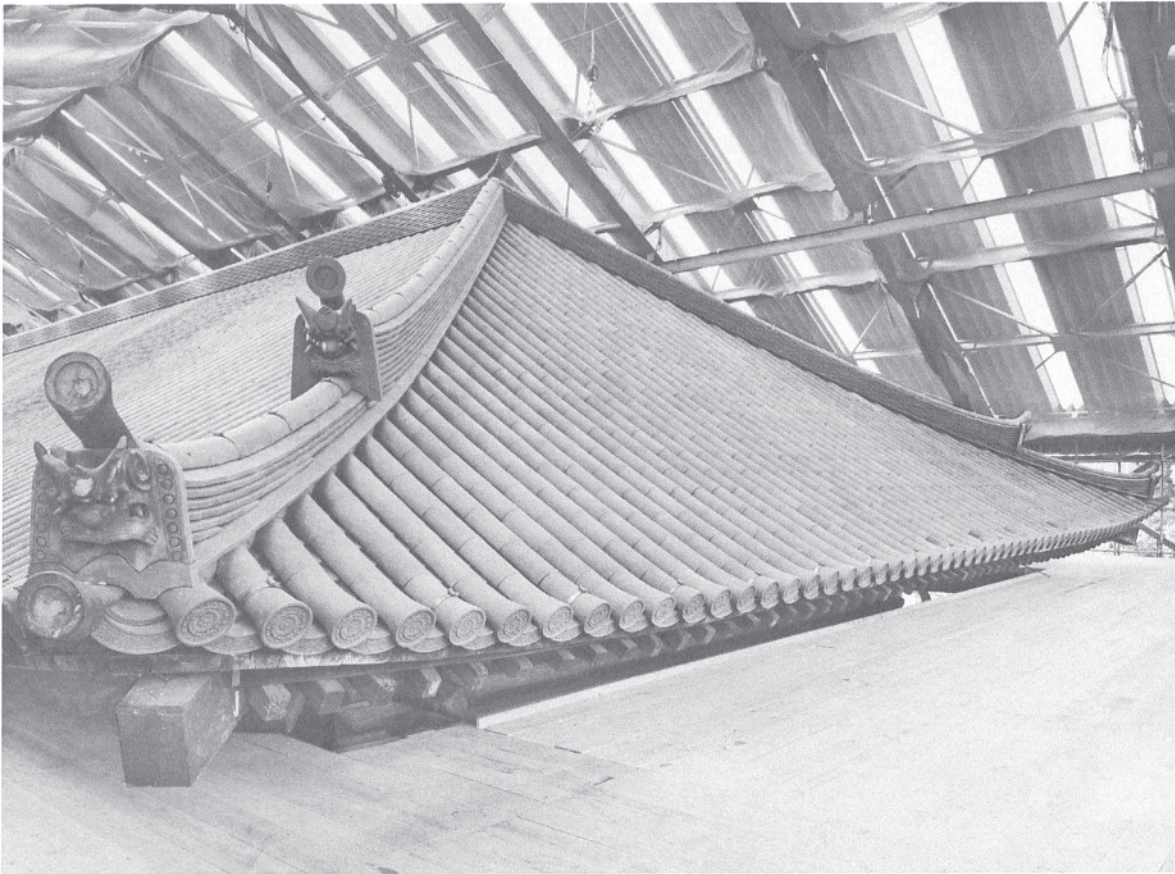
127 北面の本瓦葺葺き上がり

東北より見る。東北隅棟の二の鬼瓦は今回の修理で造り替えたもので、前に据わる一の鬼瓦をモデルとして製作した。

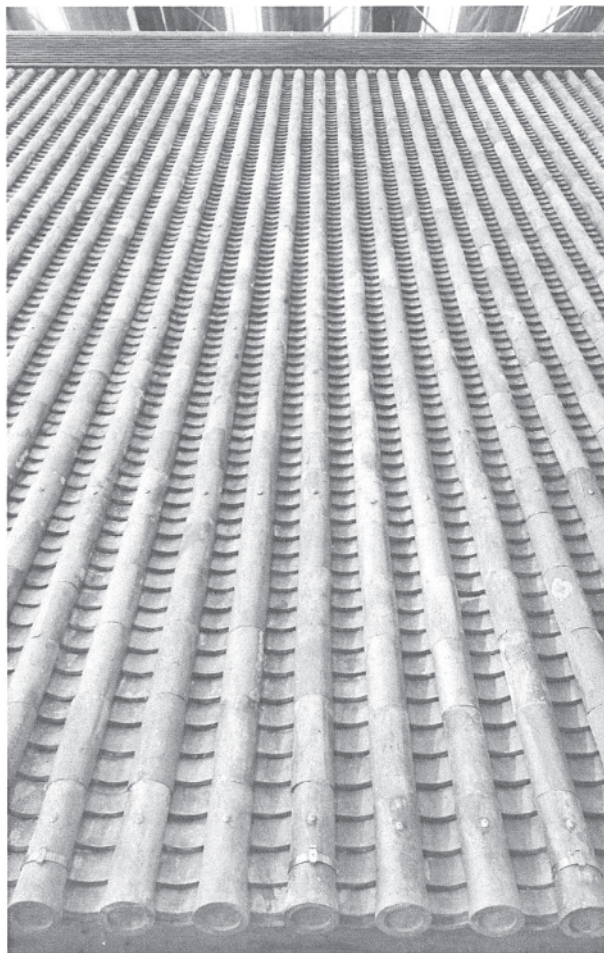
131 東面の本瓦葺き上がり  
東面中央部を東より見る。江戸時代の  
再用瓦を中心に葺いた部分。修理前に  
倣い丸瓦は5本に1本を釘止めた。  
軒丸瓦の3本に1本取り付いているの  
は、避雷導体の固定用金具である。

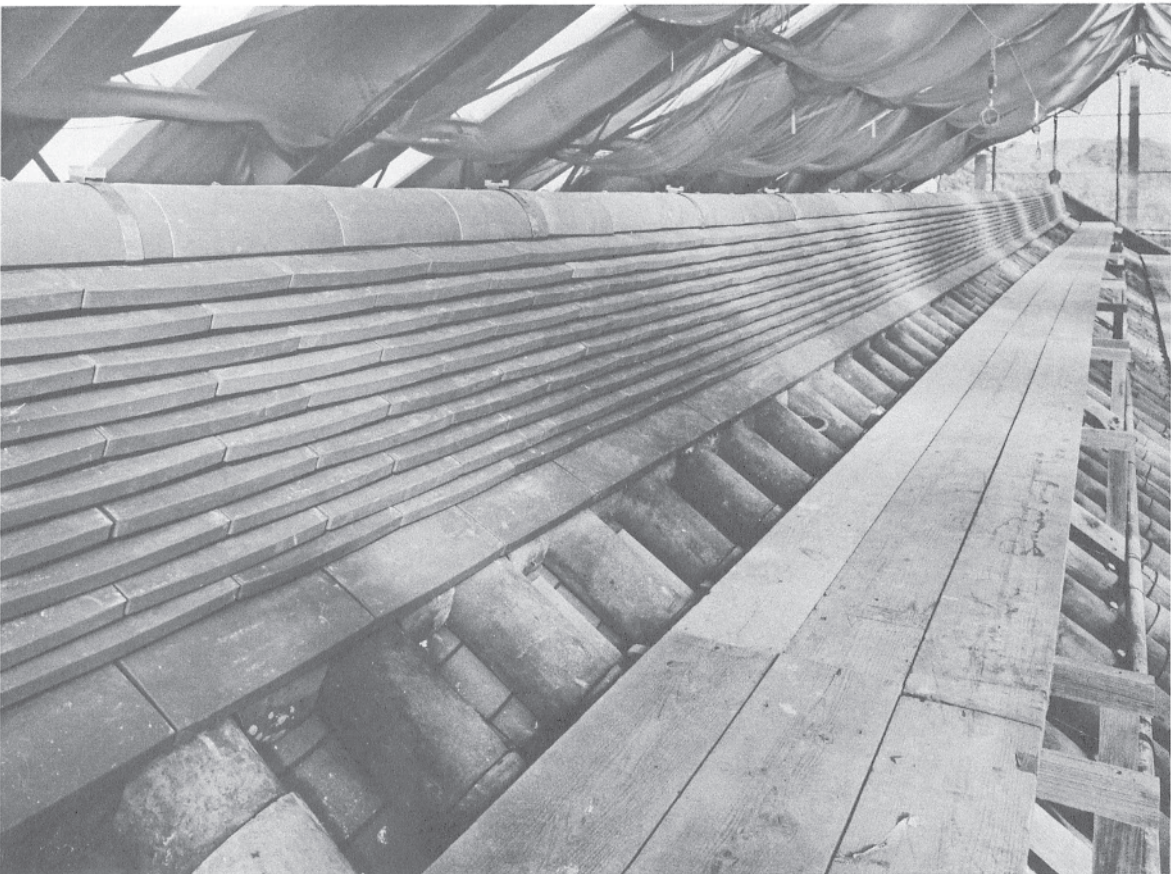
134 大棟棟積完了

東南より見る。大棟は台熨斗瓦1段、割熨斗瓦10段に積み、丸雁振瓦で納めた。

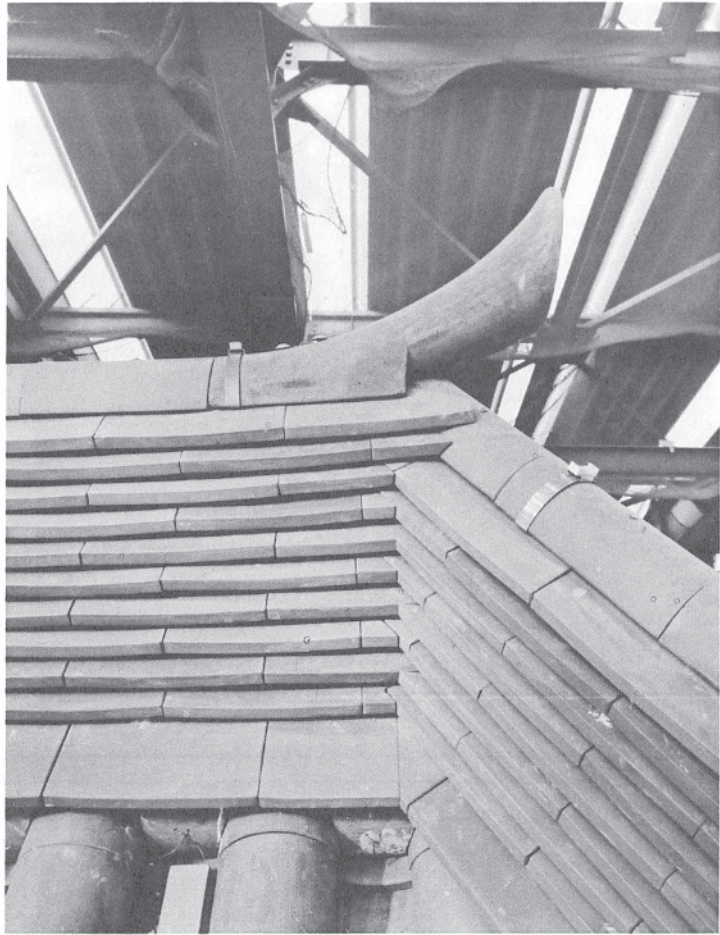
135 大棟棟積完了北端  
東より見る。鳥衾瓦は大正十年のものを  
を再用し、鬩斗瓦及び丸雁振瓦はすべて  
取り替えた。

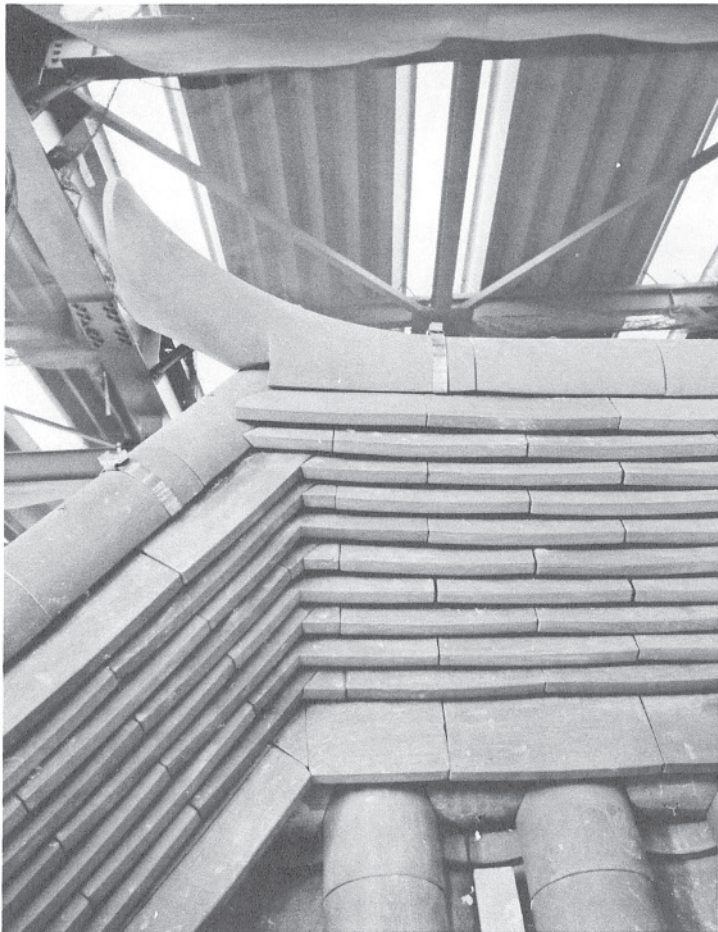
136 大棟棟積完了南端  
東より見る。鳥衾瓦は大正二年のものが  
載っていたが破損が著しかったため  
今回は大正十年の形状に倣い造り替えた。

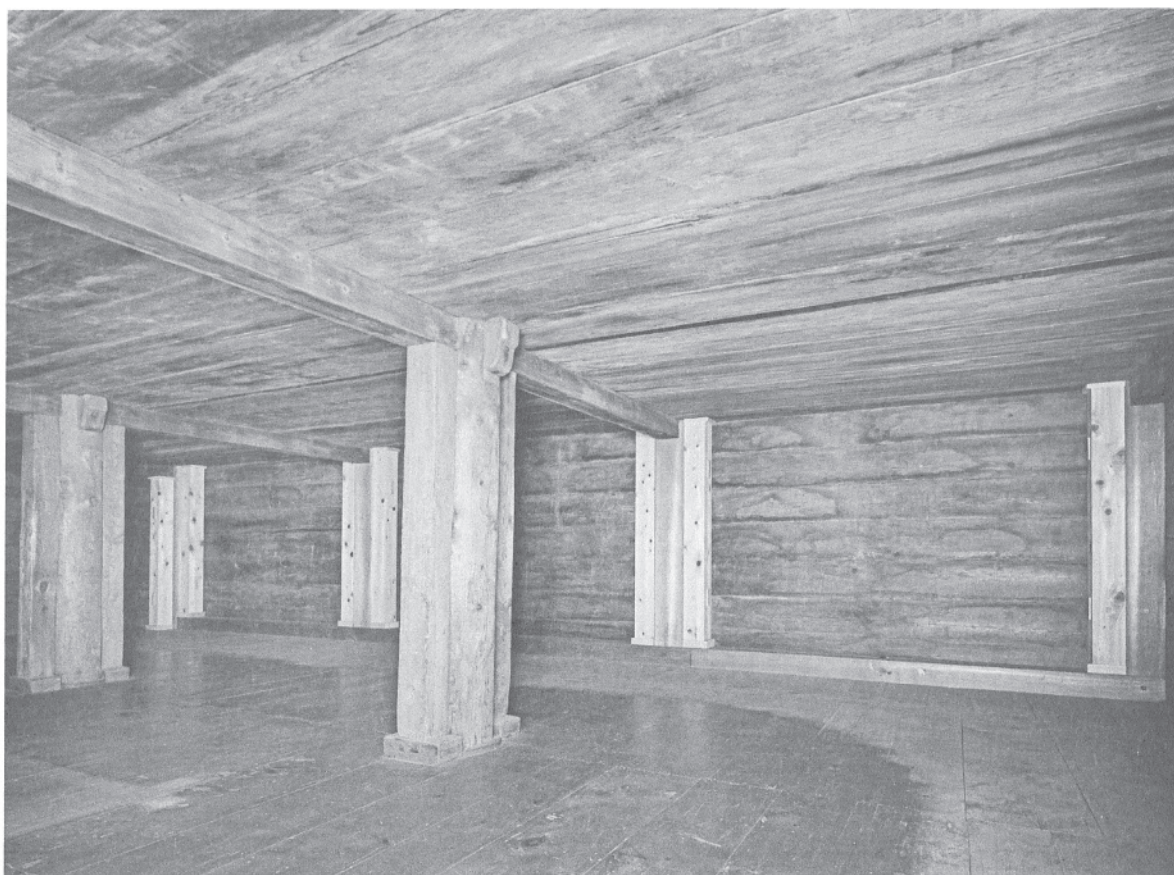
137 敷桁補強後の南倉一階西面

東北より見る。大正修理で取り替えられた内部柱に支持柱を足した。二階には敷桁を受けるために同様に大正期の内部柱脇に支持柱を添わせており、さらにそれを受けるために一階にも挿入した。

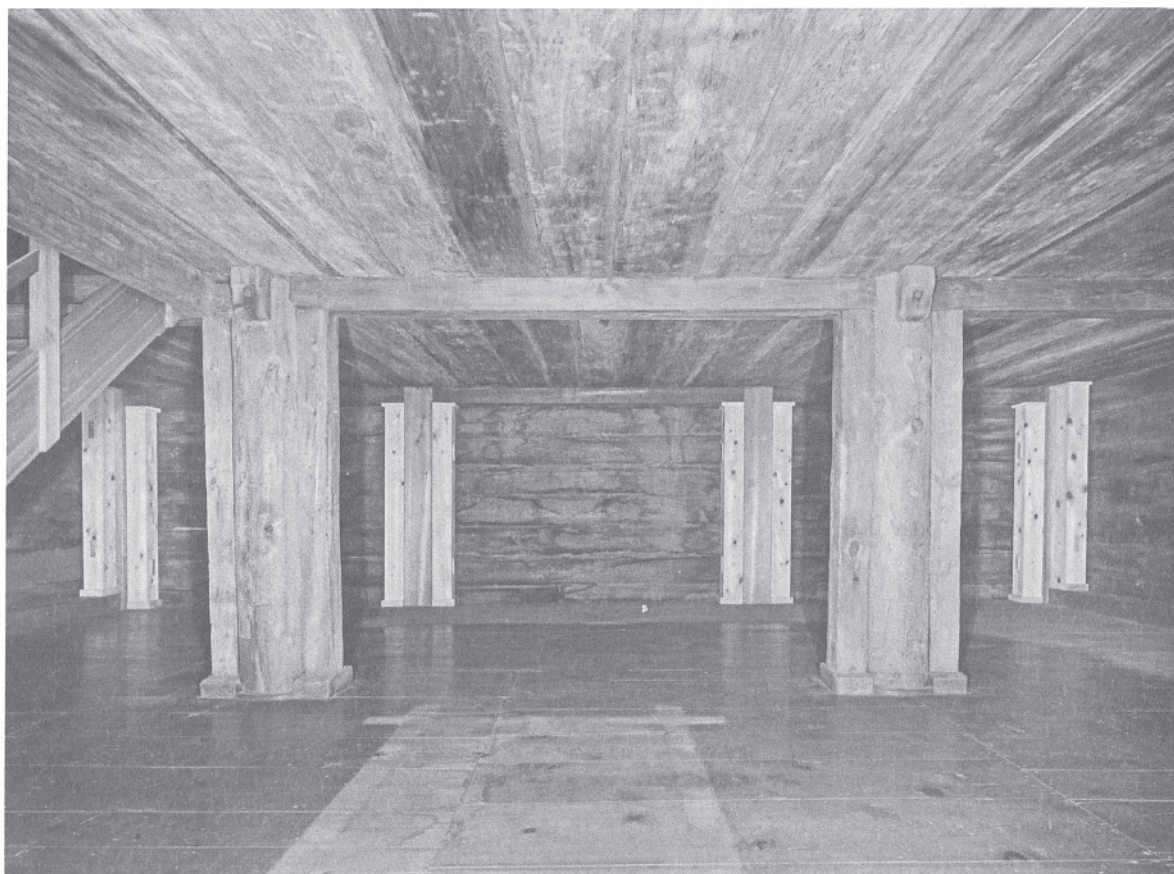
138 敷桁補強後の南倉一階南面

北より見る。西面同様、南面も大正期の内部柱に、さらに支持柱を添わせた。
