七、 絵図類

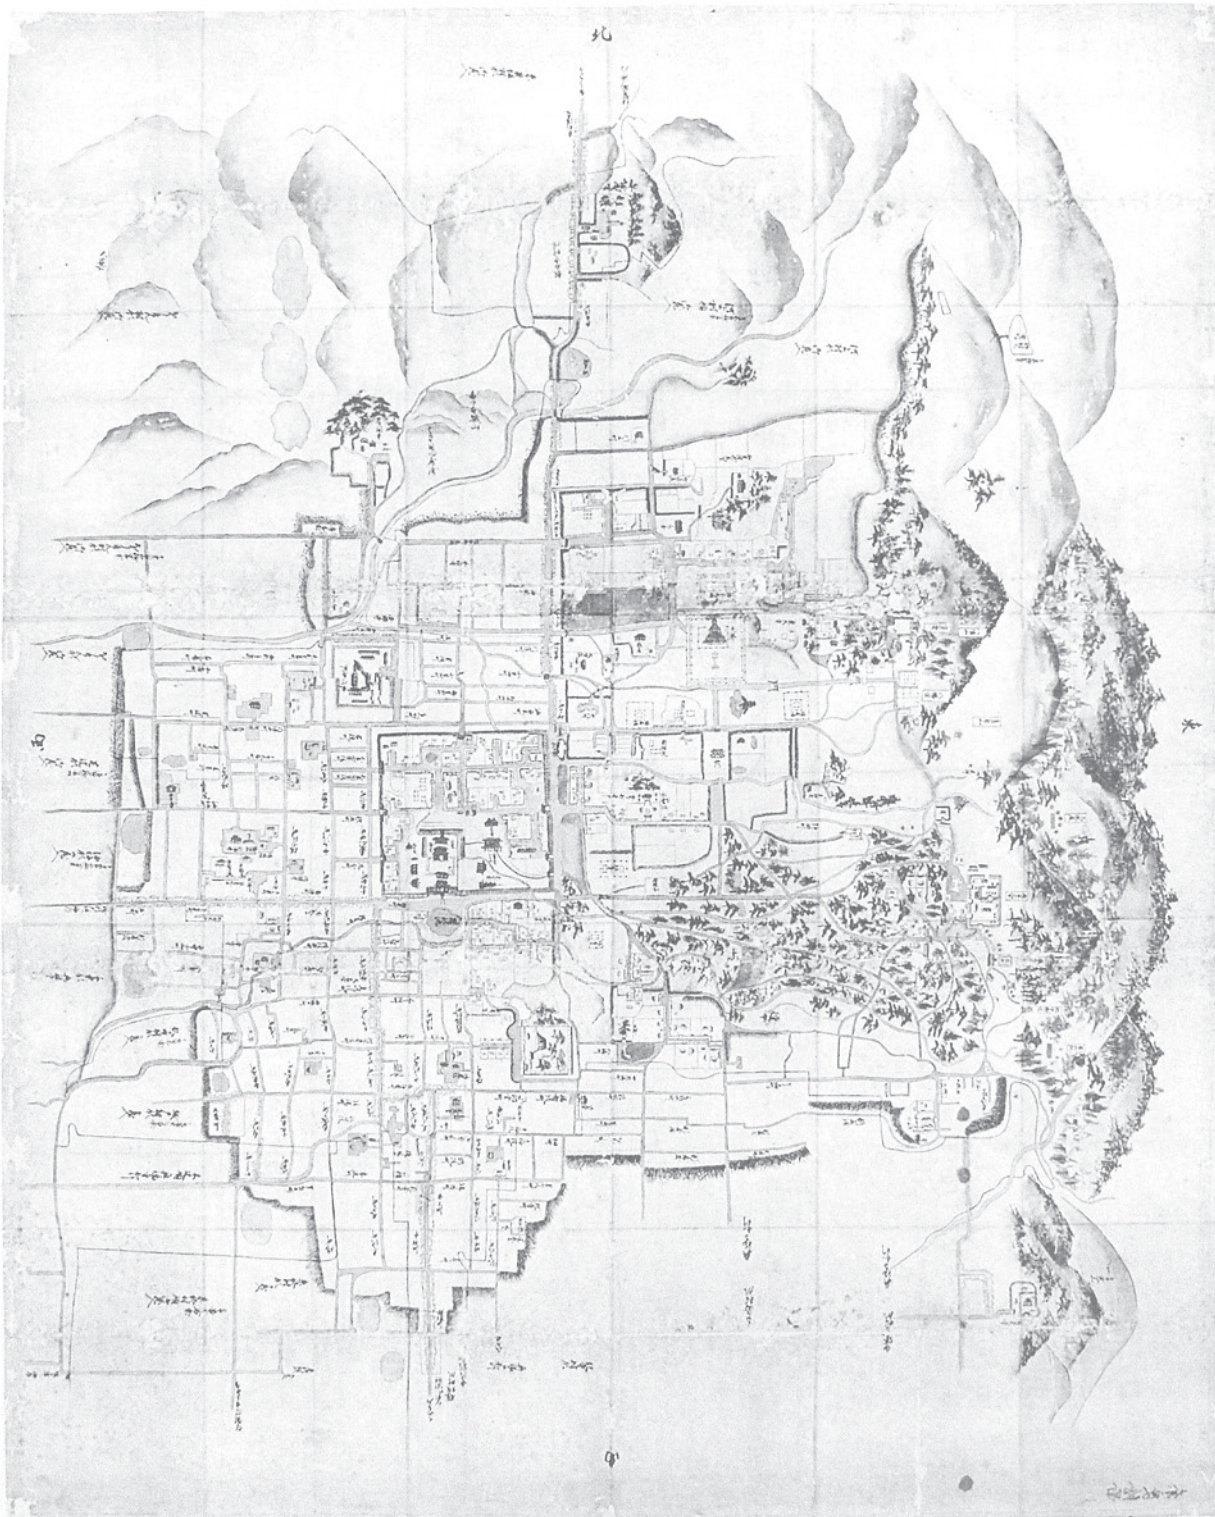
236 奈良町絵図

十七世紀後半の東大寺を描く。正倉は「三ツ倉」と書かれ、やはり西向きを朱塗りに描かれる。杉本神社は描かれていない。紙本著彩。(東大寺所蔵)

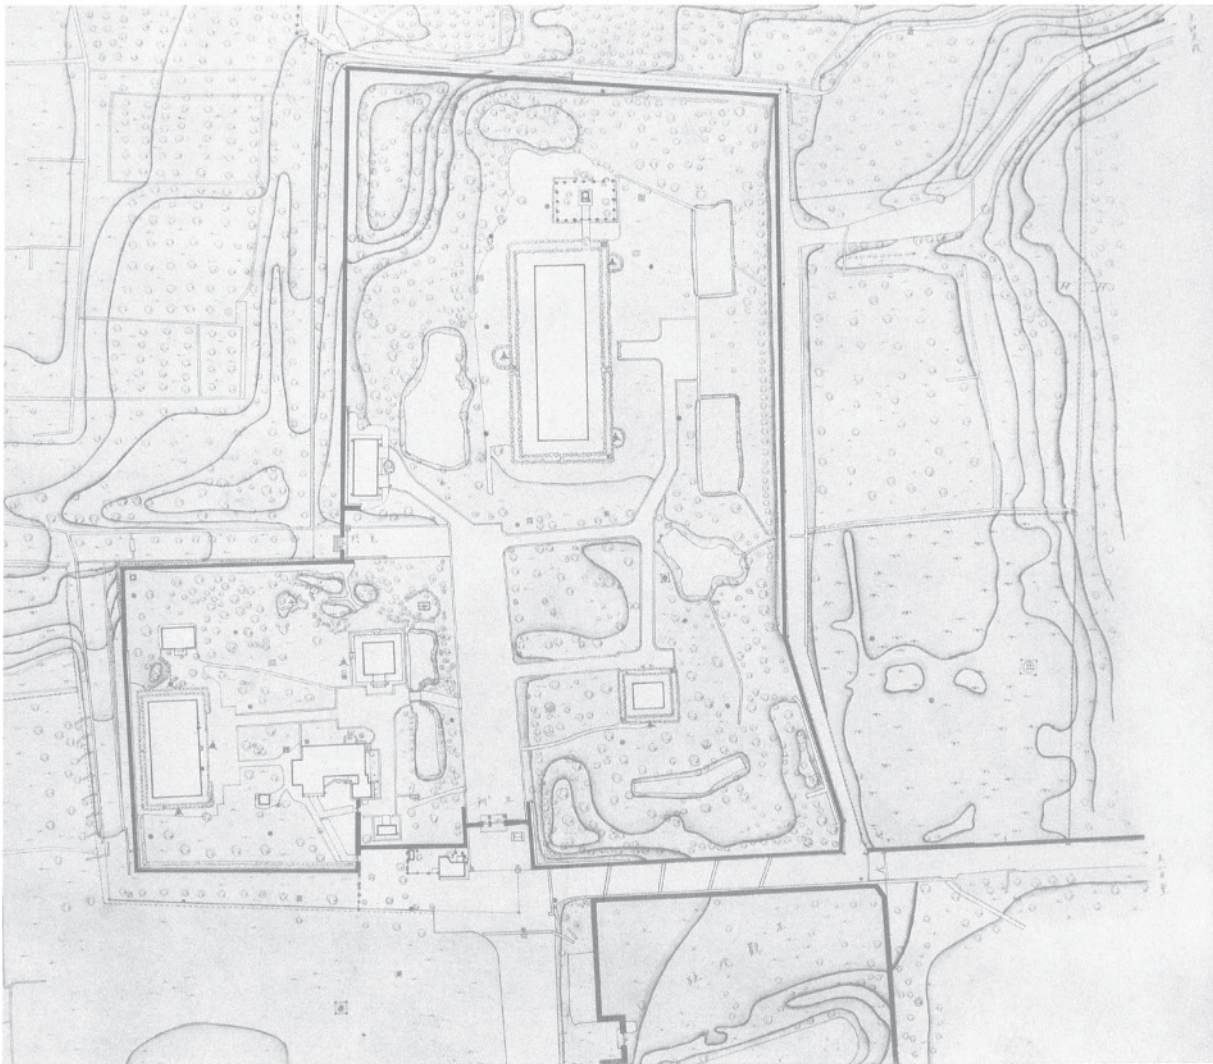
246 正倉院総図（上：全体、下：部分）

大正十二年（1923）の敷地図である。この頃には、仮庫が建てられ、宝庫西門が現在の西土塀と同じ通りまで西に動いたことがわかる。南土塀も門を挟んで東へ延長されているが、この門は今では存在しない。ケント紙墨入れ着色図面。（宮内庁京都事務所蔵）
