第三節 杉本神社

第一項 構造形式と沿革

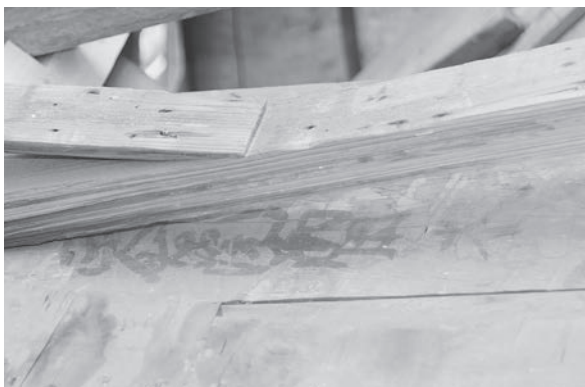
図299 化粧裏板墨書「正倉院御用木」

野垂木は止直しに洋釘が使われていたものの、元は和釘で止められていたことから天保期当初の部材であると判断できた。底部の土居桁を外したところ、化粧野地の上は汚れがなかったことから、天保期に建造されて以後、外されていなかったものと思われる。ここに墨書のある木片があったことから建立年代がわかった。

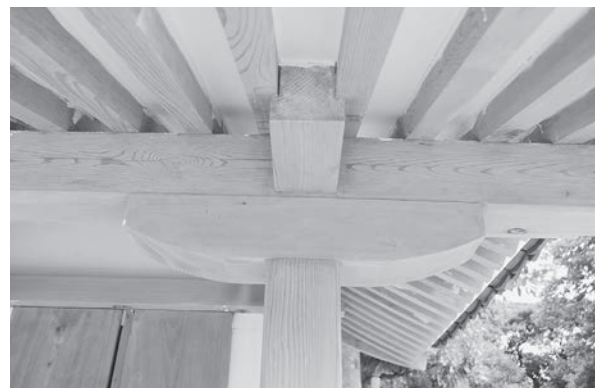
図298 庇の肘木と桁

庇は、柱の上に舟肘木を載せ、桁を受ける。舟肘木には虹梁を組み、身舎柱と繋ぐ。身舎も柱上に舟肘木を載せ、桁を受ける。化粧垂木は繁垂木に配し、
