第四章 正倉以外の工事について

第一節 宝庫西門

第二節 土塀

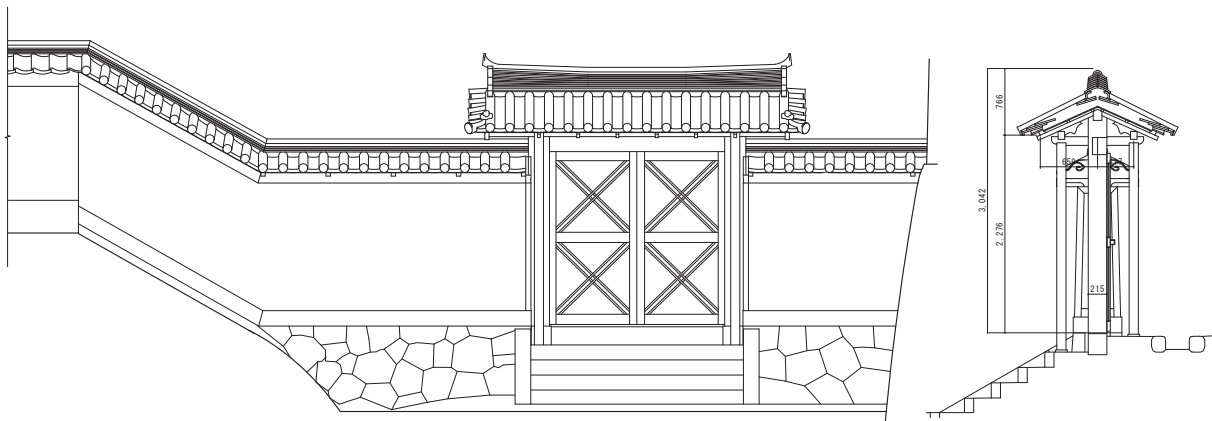
図247 宝庫西門竣工正面図（西面）及び断面図

修理前と大きく異なるのは、修理前に東に傾斜していた柱を支えていた鉄製のパイプを撤去したことである。今回の修理で柱根の繕いなどを行い、柱を立て起こした。また、控柱を設けて四脚門風にし、転倒の危険性に対処した。

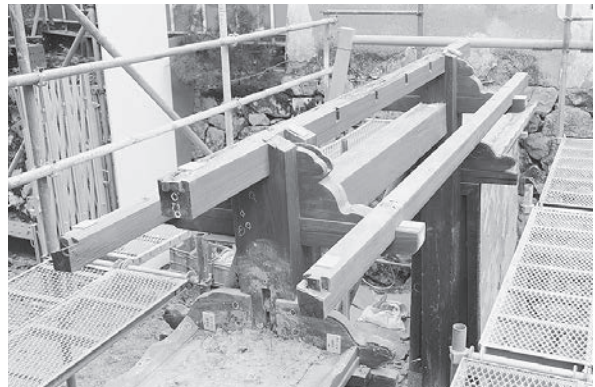
図259 宝庫西門の木部

柱は二本とも東側に六〇mmほど傾斜しており、柱の東側には丸鋼管の突っ支え棒が斜めに取り付けられていた。柱は蟻害を受けており、一本は柱根の部分が太柄共々幾分なくなっている状態であったが、幸い櫓材だったため取り替えるほどの状況ではなかった。楣も一部に蟻害が見られた。化粧棟木と棟木の天端にわずかに腐れが見えた。

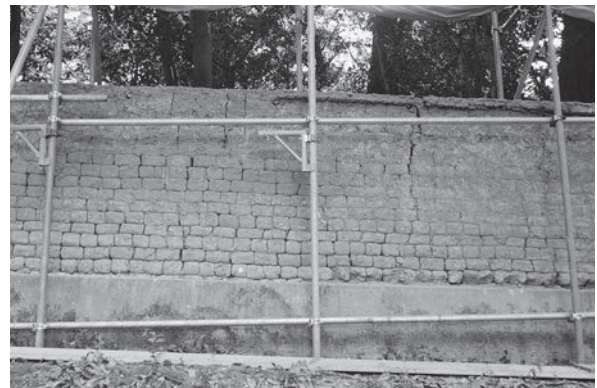
図277 日干し煉瓦積の状況

北土塀は、西から東に向かって勾配がついているが、最も勾配の強いあたりでは躯体となる日干し煉瓦積の縦方向の目地が広がってしまっており、表面まで亀裂が出ていた。また、北面の一部に日干し煉瓦が削り取られたような部分があったが、原因は分からない。西端二〇mは、その躯体がコンクリートブロック積に変わっていた。
