(九) 明治期

(一〇) 大正期

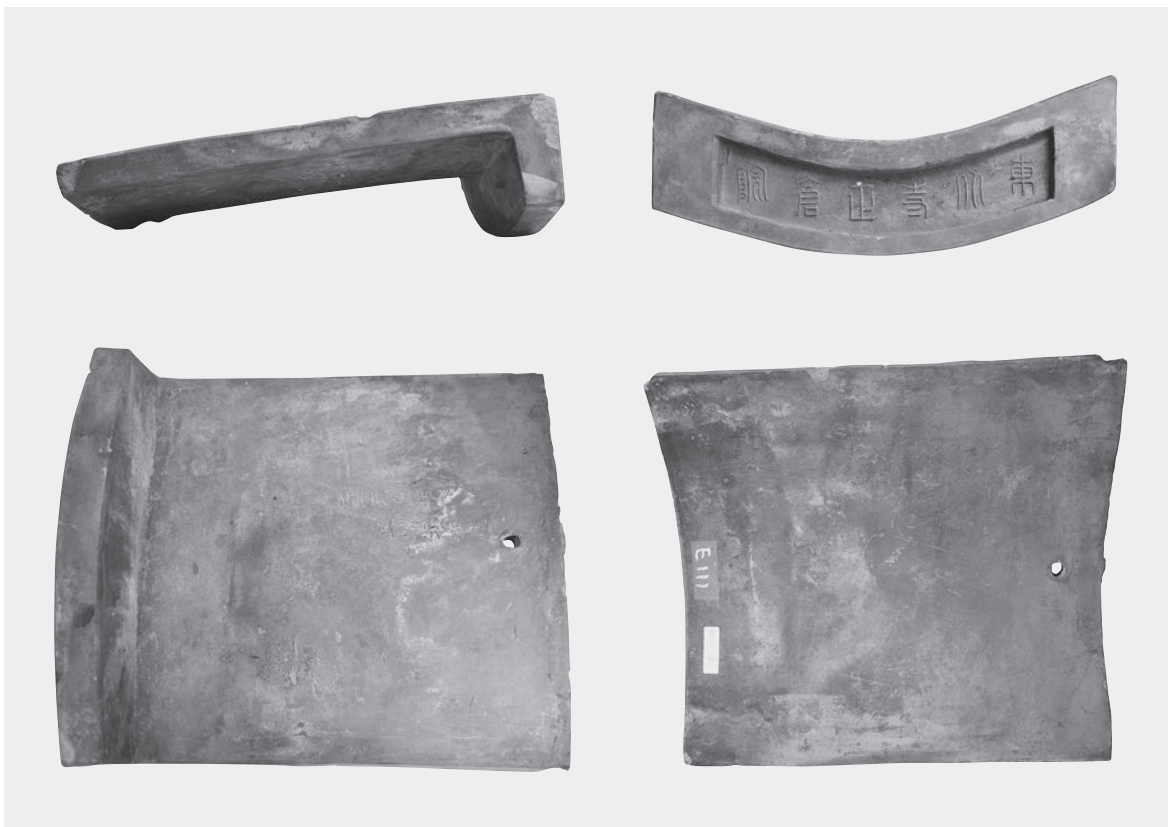
図187 明治期の軒平瓦

明治期の軒平瓦は、一二枚（軒平瓦全体の三・一七％）あった。瓦当に文様がないもので、文字が消された痕跡が見られた。裏面には篆書体による明治二十二年の年号と楷書体で瓦師名が刻印されている。

天保六年製と同じ瓦当文字を持つ

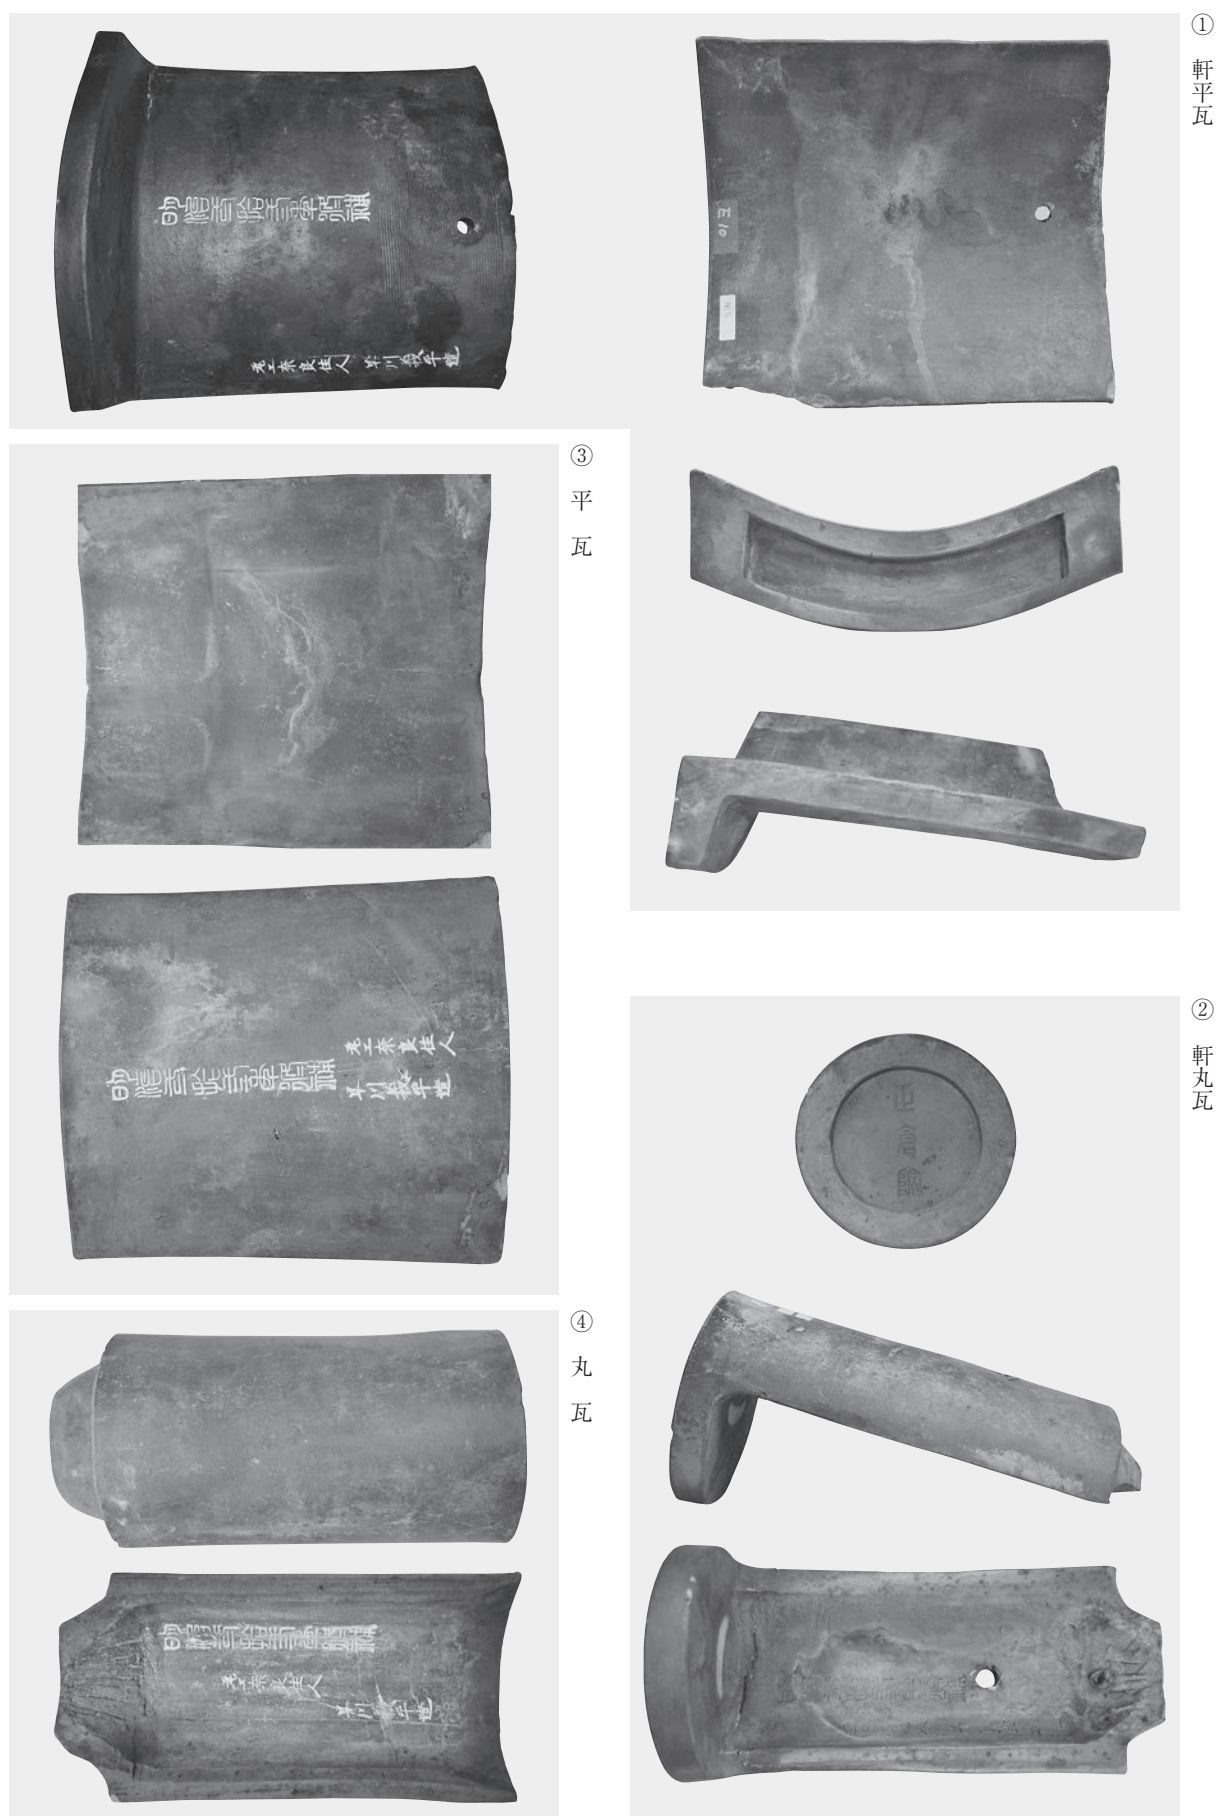
图188 明治二十二年 各種瓦

明治期に入ると、修理も頻繁に行われたことが記録からわかるが、瓦はおもに明治二十二年の修理に伴うものである。明治二十二年の瓦には修理年号と瓦師名が刻印されており、篆書体で「明治貳拾貳年修補」、楷書体で「瓦工奈良住人 早川義平造」とある。どの瓦も、表面は丁寧に篋ナデを施し、裏面も叩き痕や、布目をナデ消している。

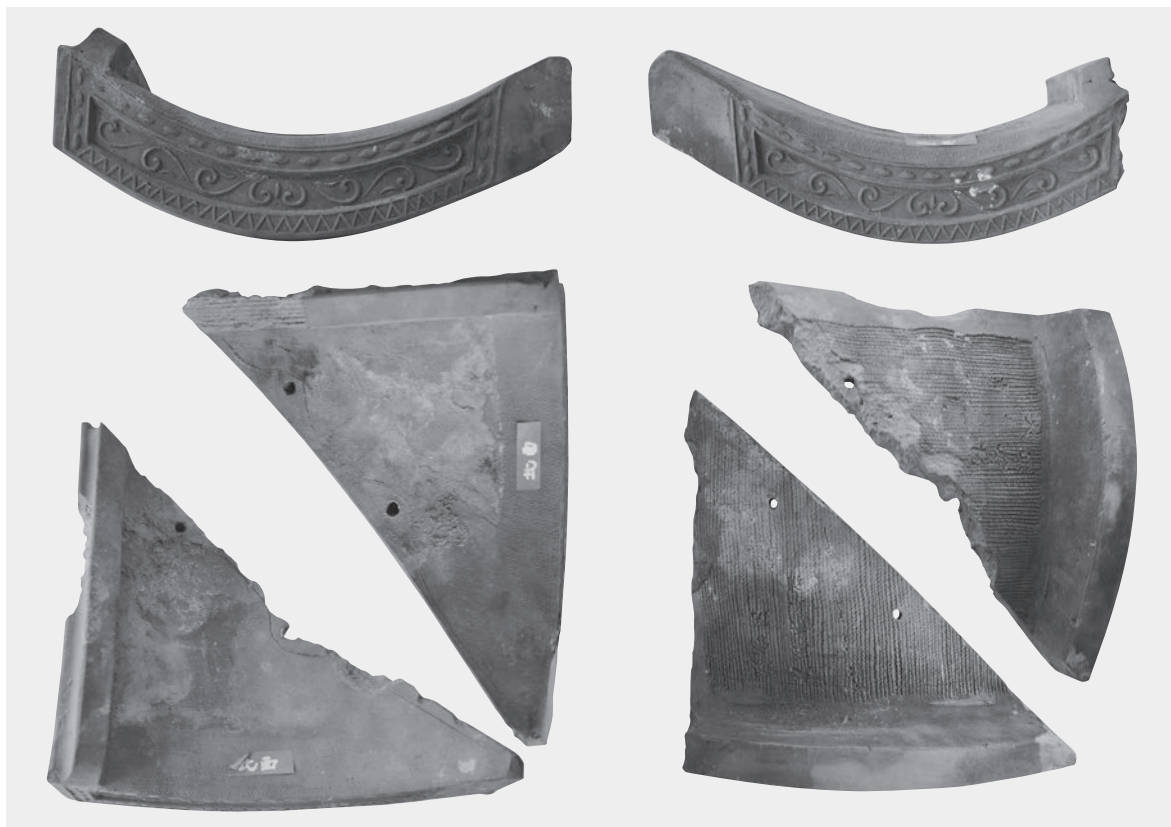
図190 大正二年の隅平瓦

隅平瓦四組は、すべて大正二年製の瓦であった。隅側に瓦当面が少し長く作られており、水下になる方には水返しが作られていた。

① 西北隅（右が西側、左が北側、その他を含め四隅とも大正二年製）

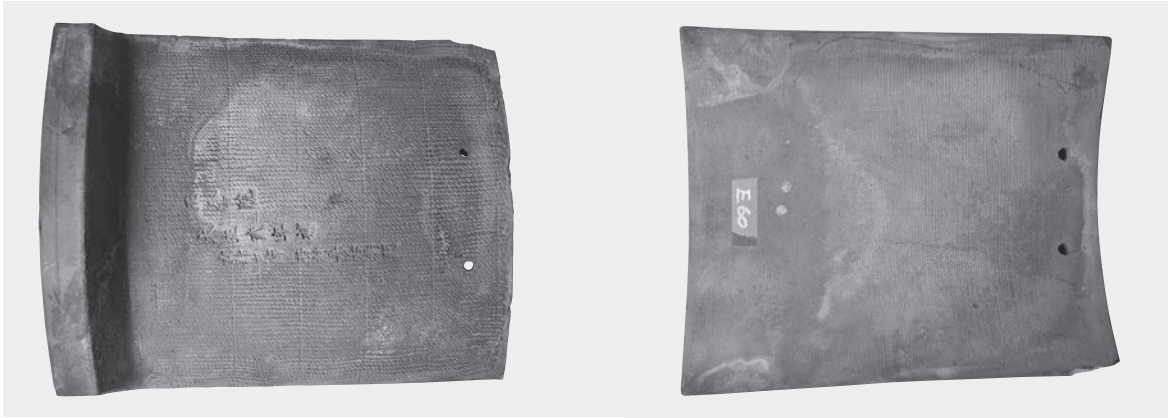
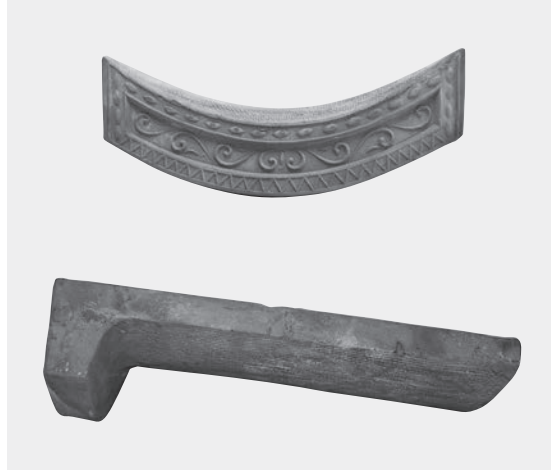
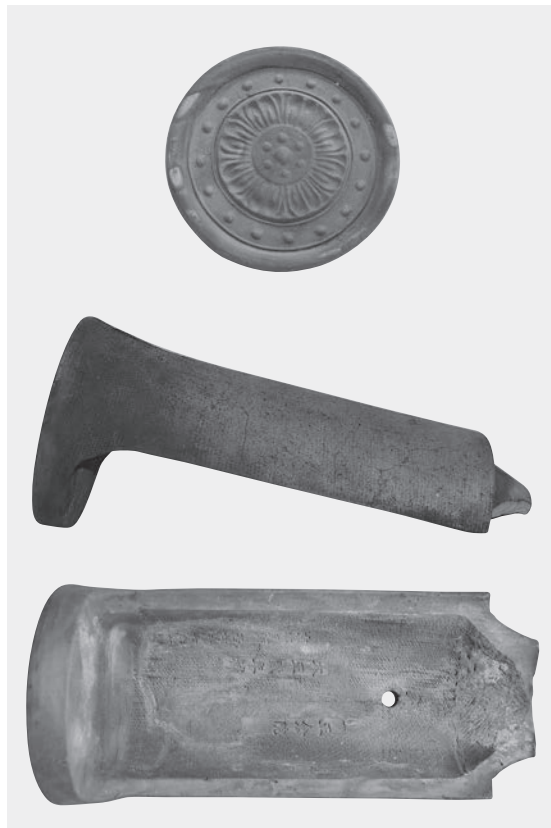
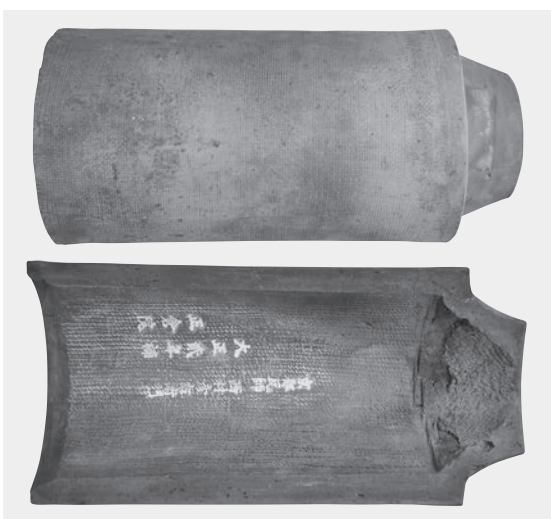
图191 大正二年 各種瓦

大正期の軒平瓦は、一七二枚（軒平瓦全体の四五・五〇％）で、すべて大正二年製であった。瓦当文様は天平期の興福寺式（六七七一系か？）の文様を復していた。

大正期の軒丸瓦は、一二四本（軒丸瓦全体の三二・四六％）であった。瓦当文様は複弁蓮華文の外周に珠文一六個を配した、天平期の東大寺式の文様（六二三五G）を復原していた。軒丸瓦には大正二年製のもののほか大正十年製のものも見られた。

大正期の平瓦は、八、七二六枚（平瓦全体の三八・四五％）であった。大正二年製のほか、大正十年製のものが一、一八四枚見られた。大正十年にも比較的広範囲に修理していることが判明した。

大正期の丸瓦は、二、六九八本（丸瓦全体の三七・六五％）であった。大正二年製のほか、大正十年製のものが三五六本あった。

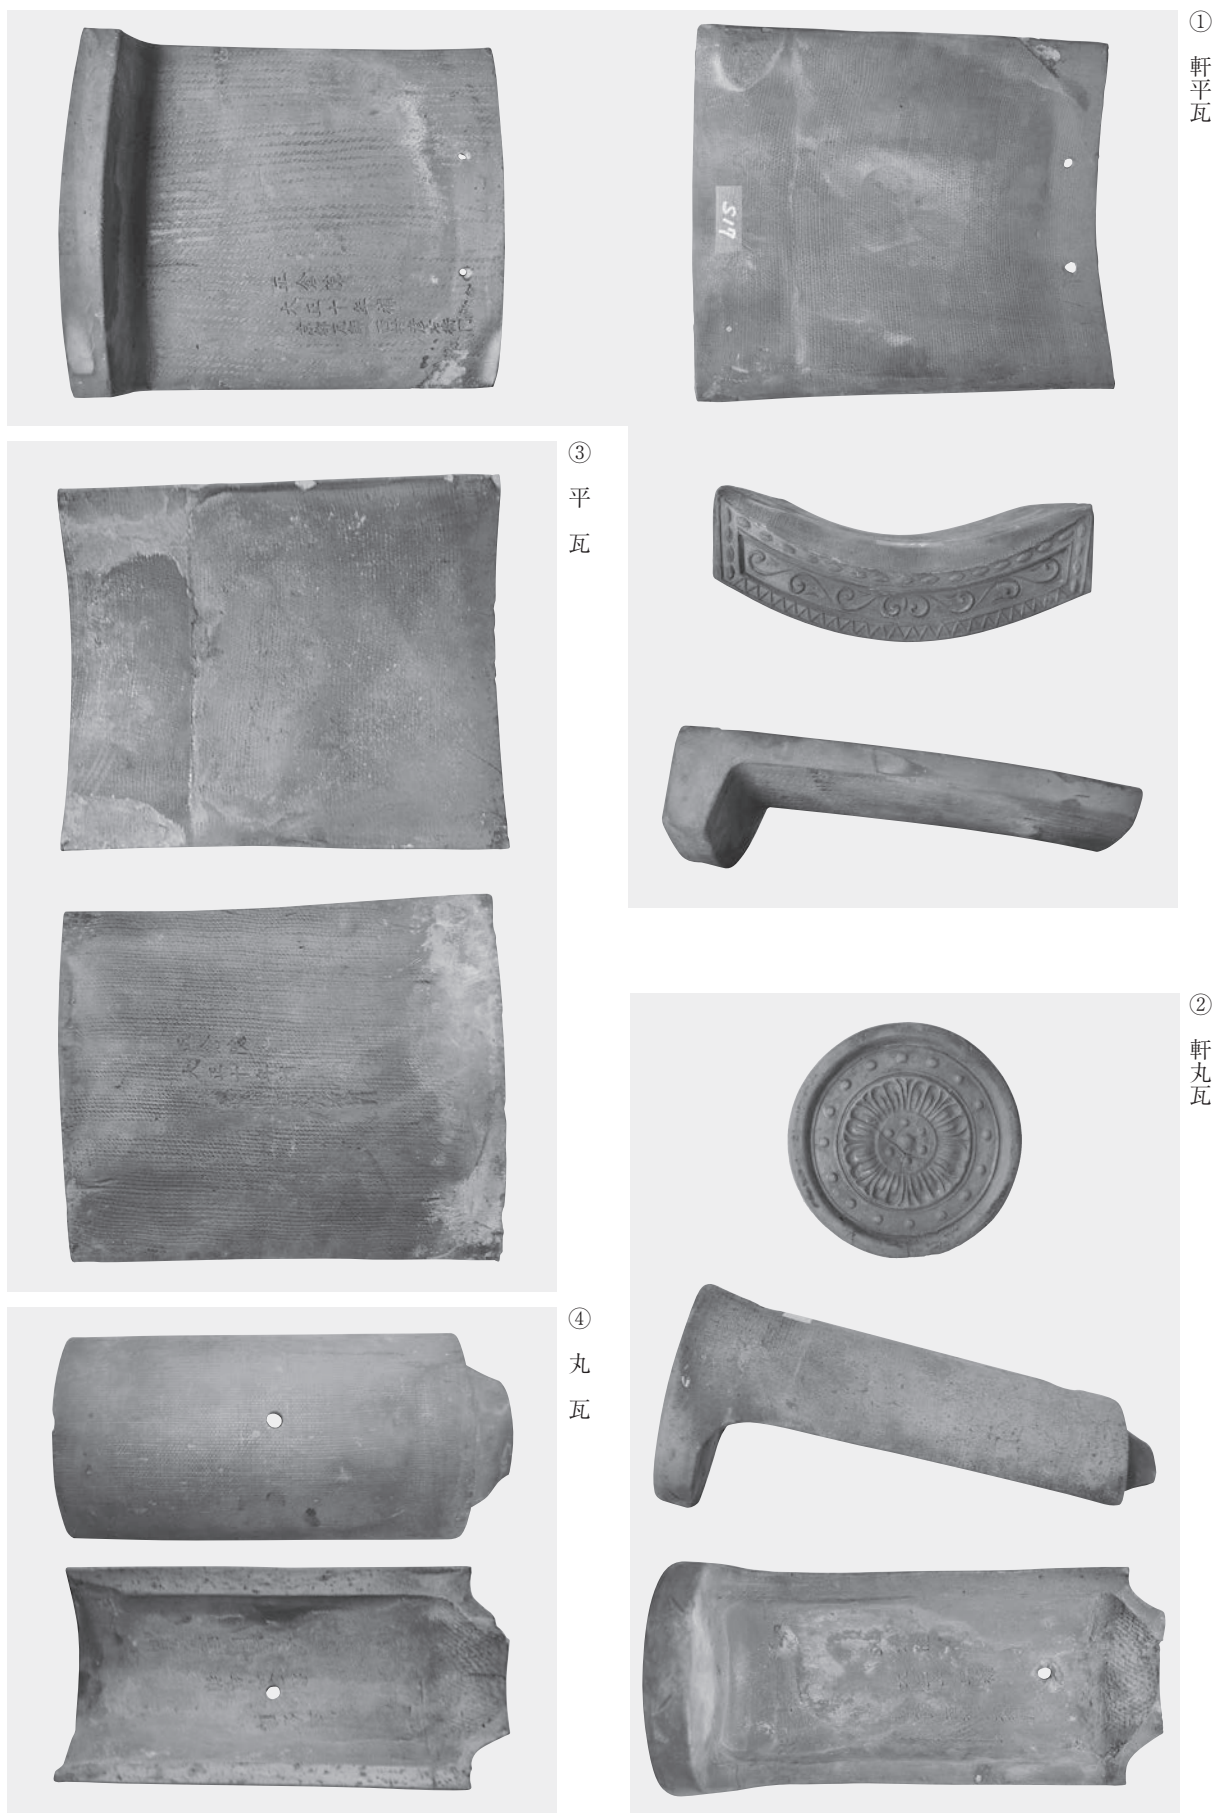
图192 大正十年 各種瓦

各種瓦には、裏面に年紀と瓦師名が刻印されていた。大正二年も十年も共に同じ瓦師で、「京都瓦師西村彦右衛門」とある。また、大正二年製も大正十年製も各種の瓦すべてに、表に布目、裏面に縄目を再現していた^{注二三}が、大正十年製の瓦の裏面は、大正二年製に比べると縄目が粗かったりまたはなかったりするものがあり、刻印も箋書でなされているなど大正二年製に比べると幾分省略される傾向が認められた。
